# Welkom op de cursus Monumentaal onderhoudschilderwerk

# Uitvoeringsrichtlijnen voor schilder-en glaswerk in de restauratie

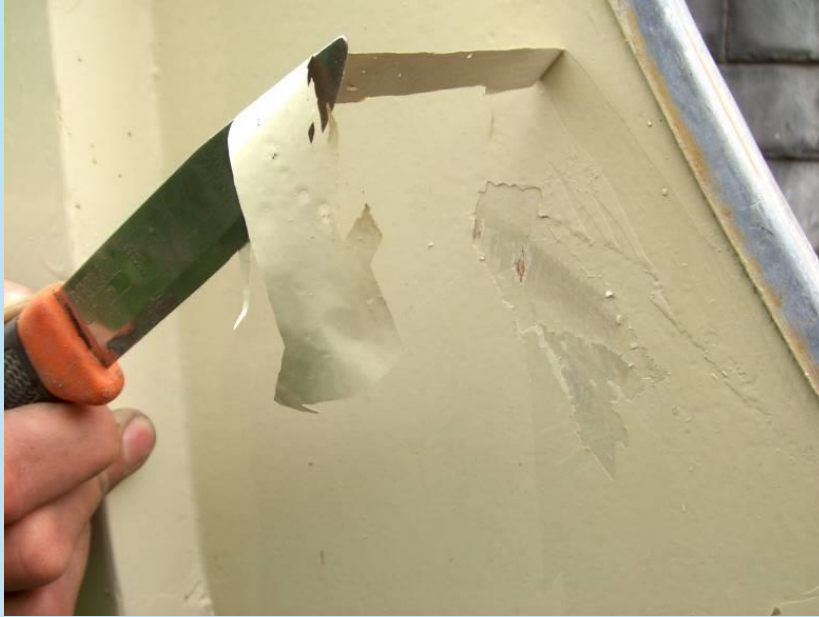
➤ Foto linksboven. Recent schilderwerk, maar de oude verflagen zijn niet goed ontvet en geschuurd.

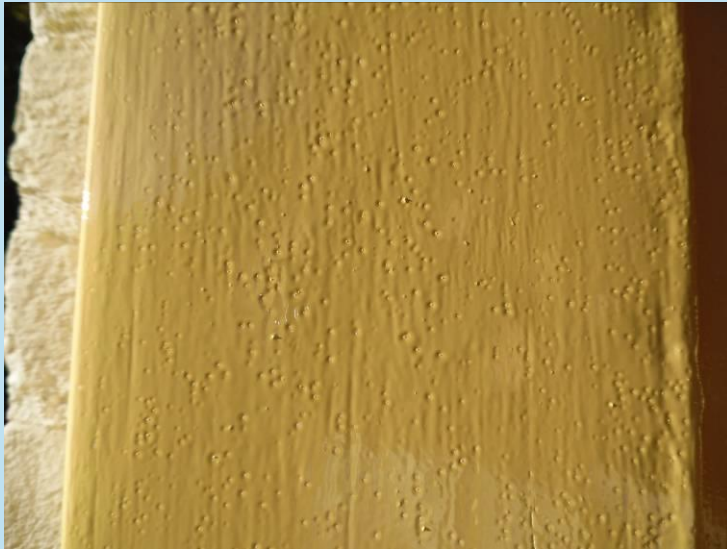
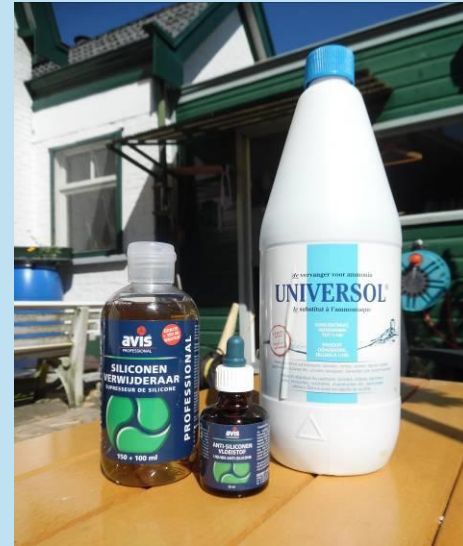
- Siliconenbesmetting kan worden veroorzaakt door het schoonmaken met allesreiniger, afwasmiddel of door contact met siliconenkit.
- Er zijn middelen verkrijgbaar om de siliconen te verwijderen en om ervoor te zorgen dat de verf beter uitvloeit op met siliconen vervuilde oppervlakten.

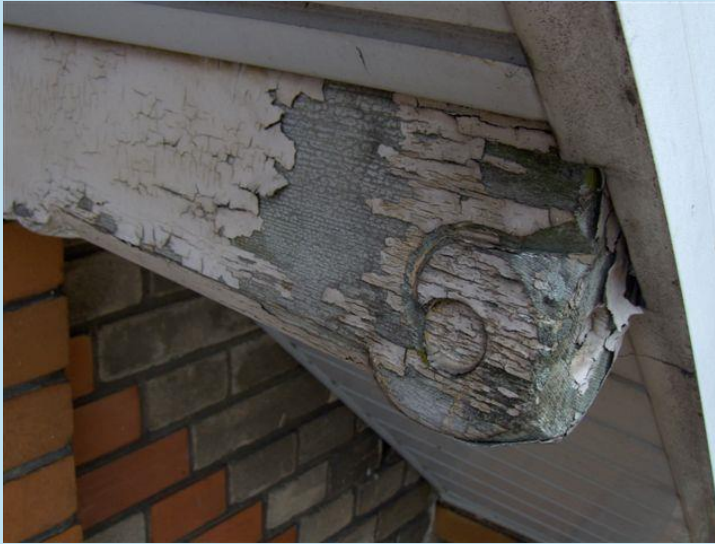
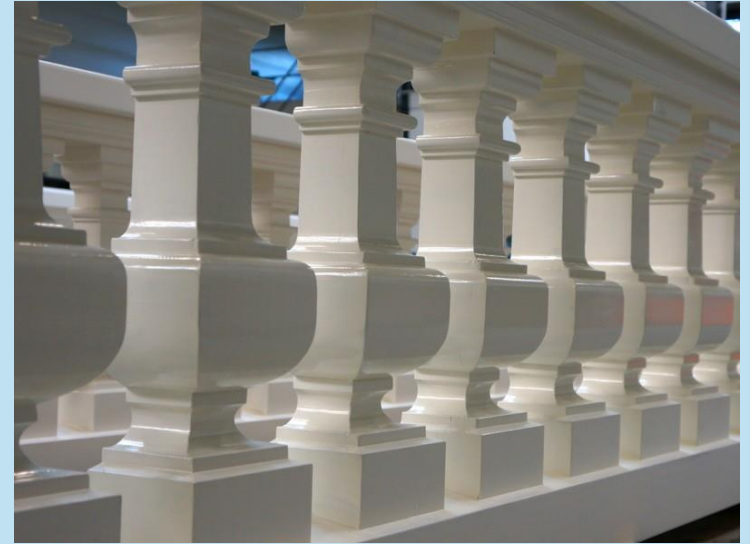
- Theophilus Presbyter (c. 1070–1125) beschreef in zijn boek *Schedula diversarum artium* al hoe de deuren van kloosters in een rode olie verf geschilderd worden.
- tot kort na de 2e wereldoorlog werd er voornamelijk met lijnolieverven geschilderd
- Foto rechtsboven: moderne lijnolieverf in 2013. Foto van de balustrade van kasteel Biljoen in Velp (Arnhem)
- Foto linksboven. Oude lijnolieverf bij een dakoverstek. Let op de typische craquelé

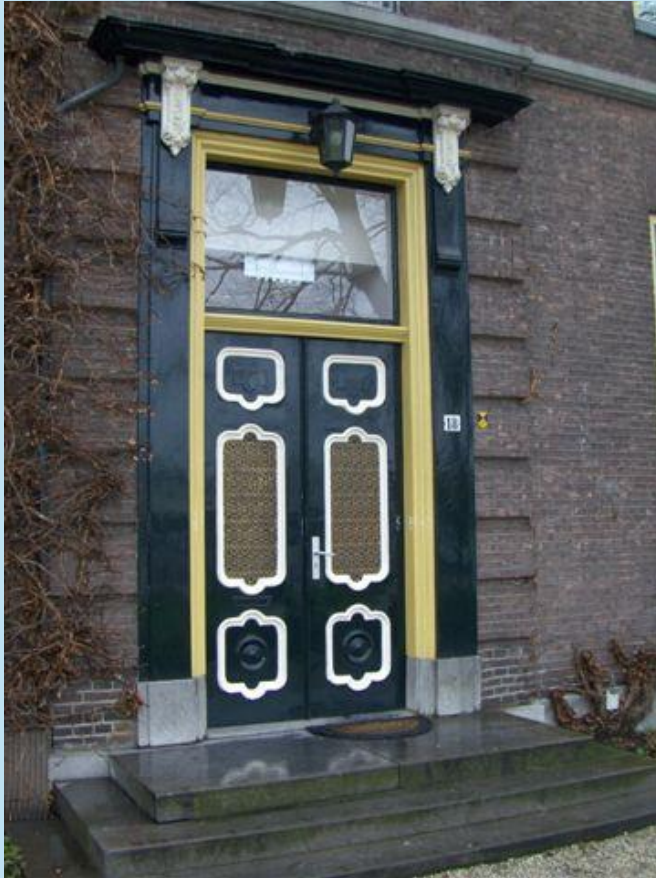
- Rond 1950 ging men bijna volledig over op synthetische verven met bindmiddelen als alkydhars en polyurethaan.
- Met name de hoge glansgraad is erg geliefd in Nederland.

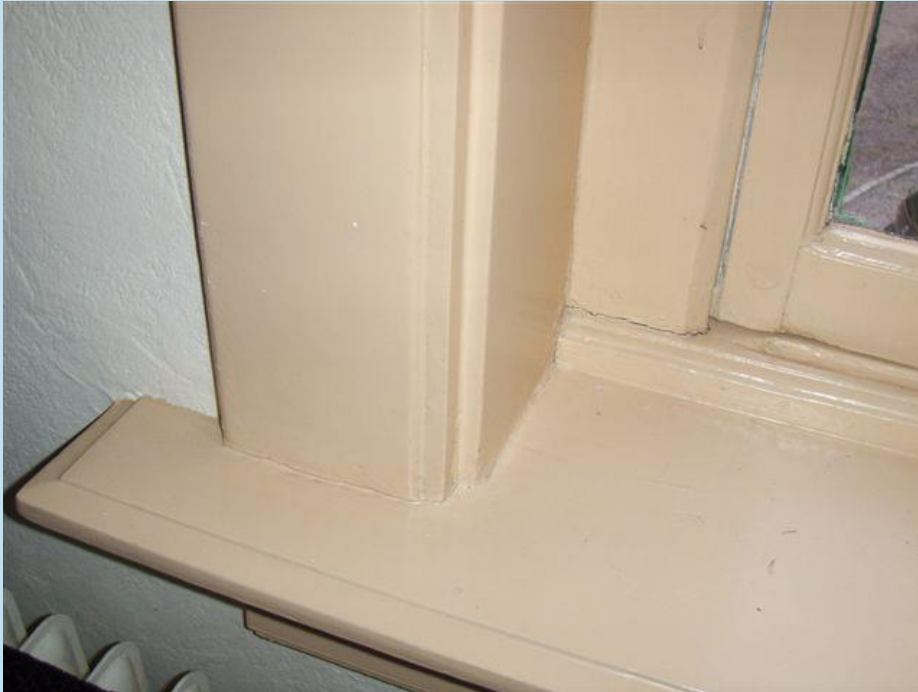
- Als vervanging voor verven met organische oplosmiddelen zoals terpentijn, worden in het interieur nu verven op waterbasis gebruikt
- Acrylverf of polymeerverf is een sneldrogende verf die bestaat uit een kleurend pigment met een bindmiddel van kunststof polymeerhars.
- Deze verven zijn echter niet per se milieuvriendelijk. De acrylverven bevatten ook stoffen als biocides.

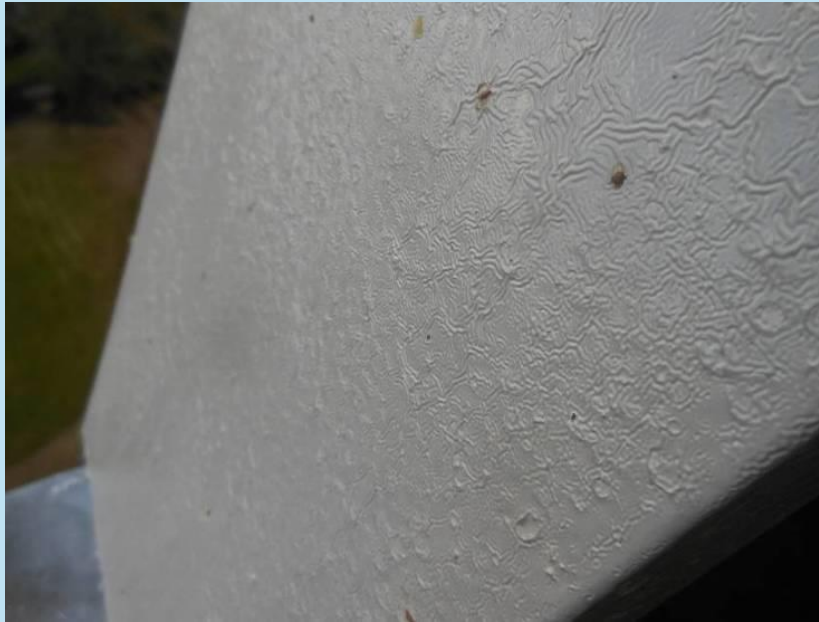
➤Foto boven. Het verschroeien van de verf wordt veroorzaakt door een te snelle droging van het oppervlak en wordt vaak veroorzaakt door het te dik opzetten van de verf.

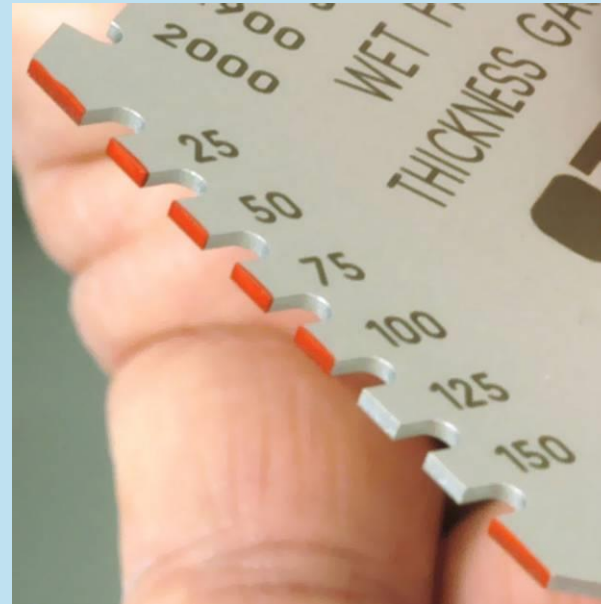
- Met een laagdiktekam kan de dikte van de natte verlaag gecontroleerd worden.

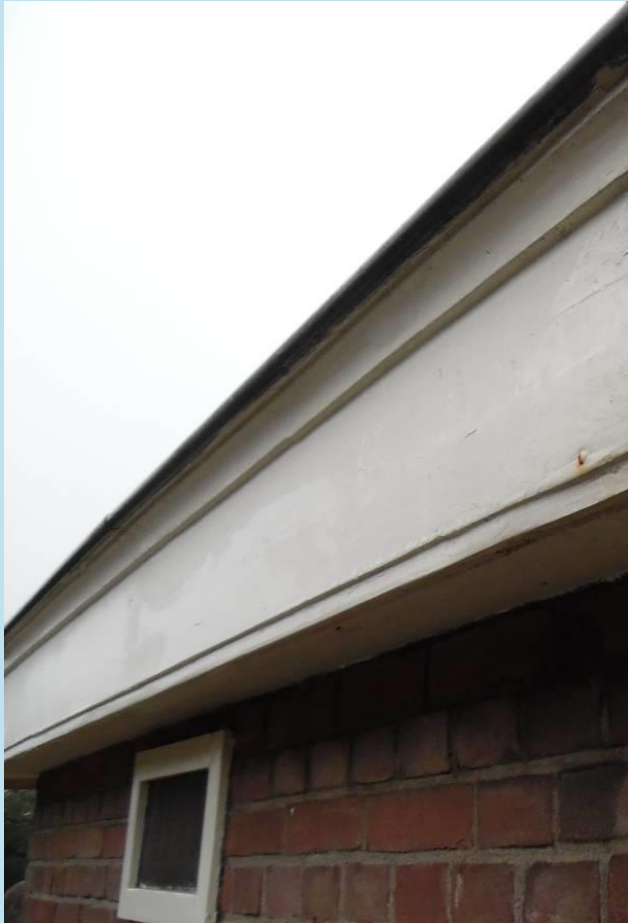
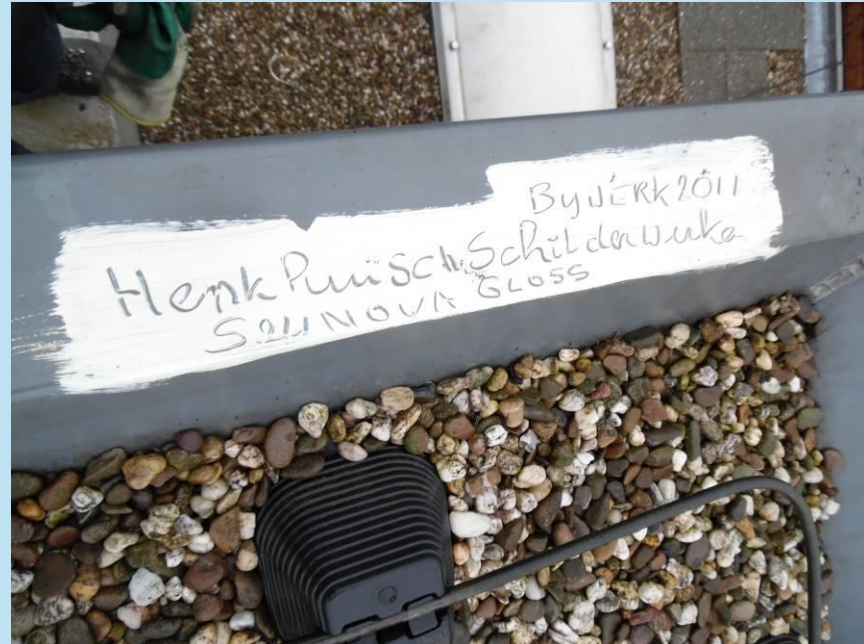
- Foto boven. Geheugensteuntje voor de schilder. Bijgewerkt 2011 Sigma S2u nova Gloss
- Watergedragen hoogglans verf voor op basis van polyurethaan-acrylaat

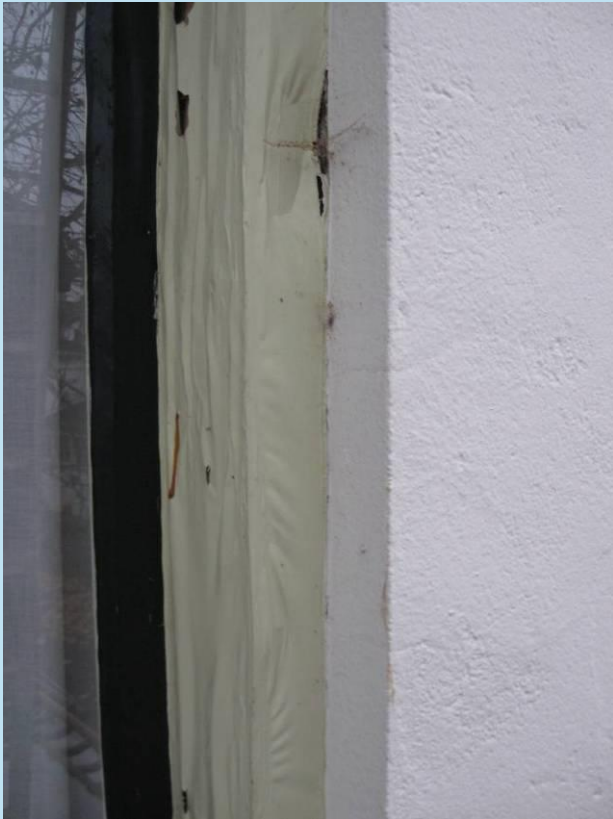
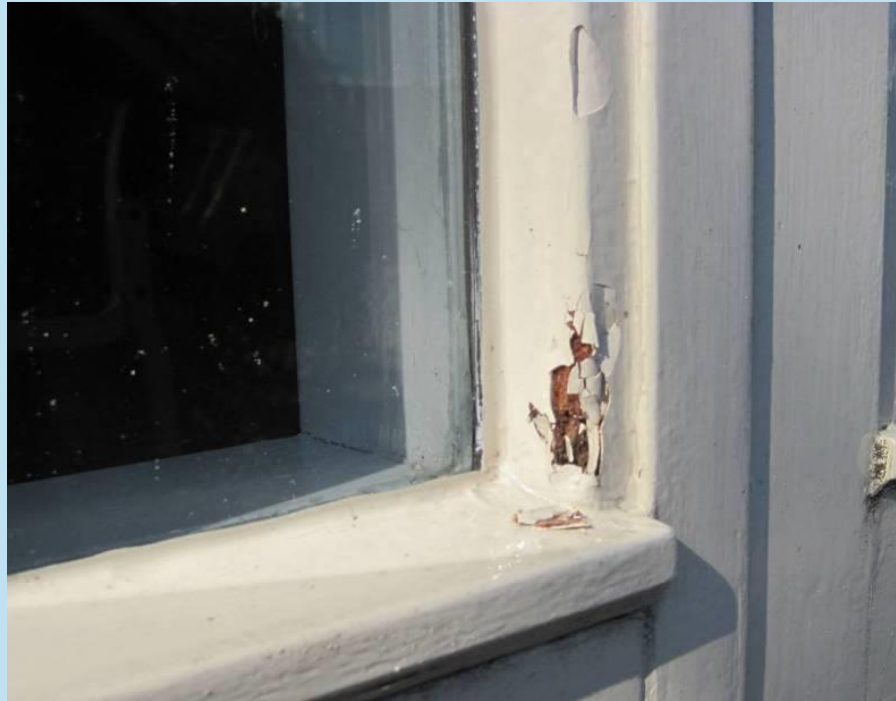
- Acrylaatverven blijven elastisch, waardoor houtrot lange tijd verborgen blijft
- Inmiddels zijn er acrylaatverven ontwikkeld die wel gaan afbladderen bij vochtproblemen in het hout.

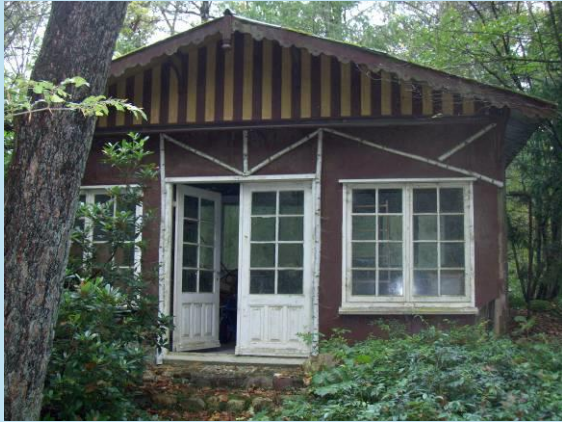
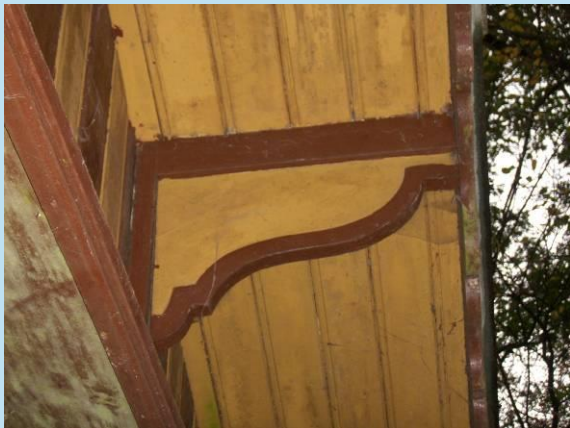
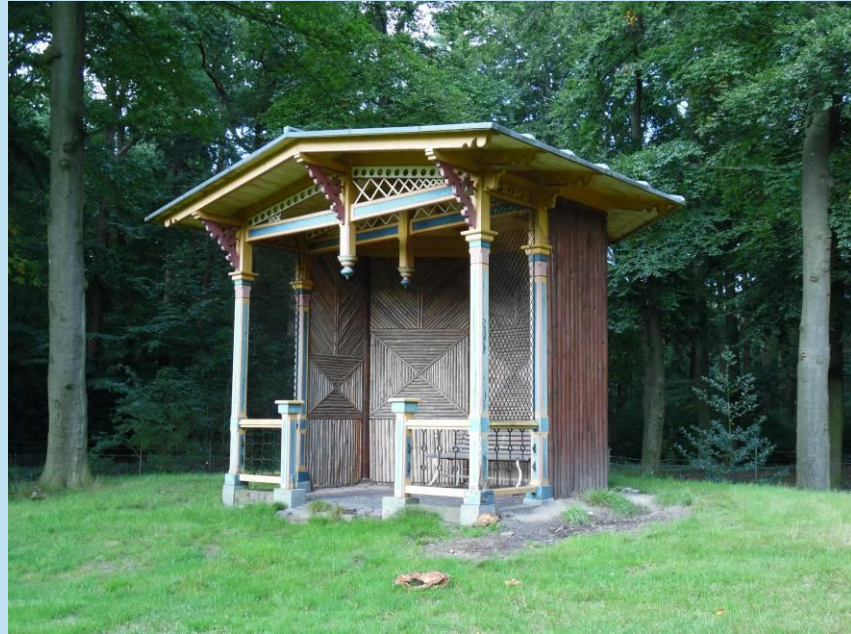
- Foto's links. Stobbenhut uit 1925 met originele kleuren. Landgoed Rauwenhul Beekbergen
- Foto boven. Prieeltje op landgoed Hoekelum (Bennekom)

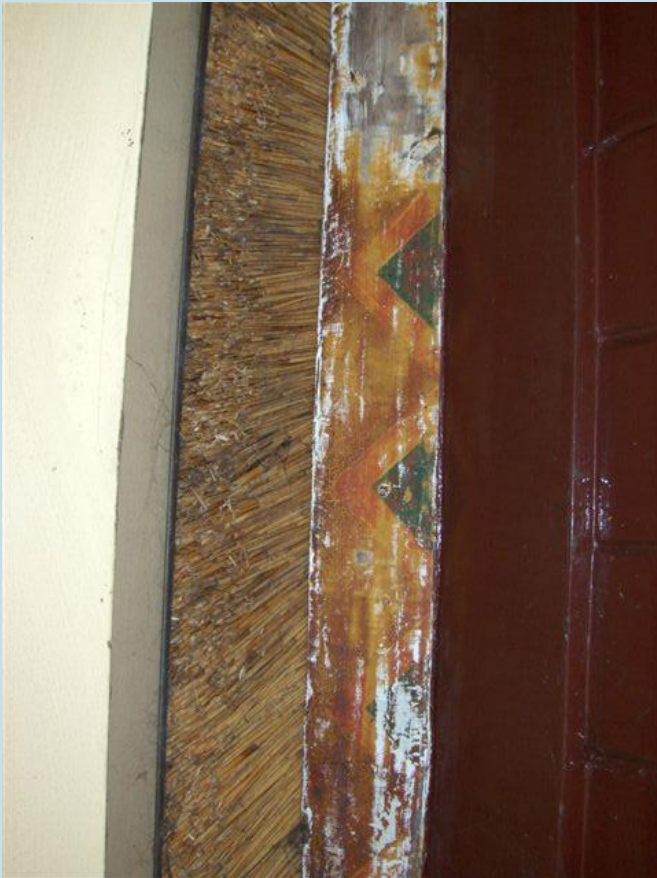
- Foto links. Tijdens het afkrabben van de verf kwam dit figuratief schilderwerk tevoorschijn.
- Foto boven. Een eenvoudige kleurentrapje kan al veel vertellen over de gebruikte kleurstelling.

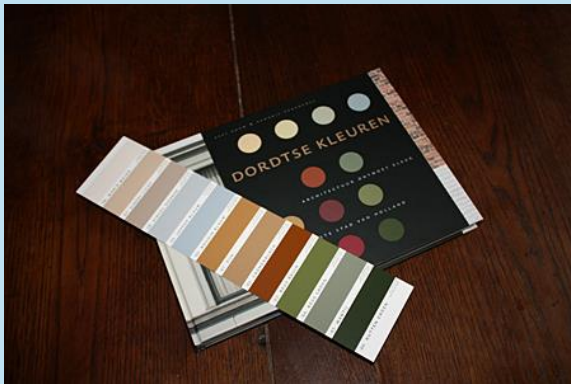
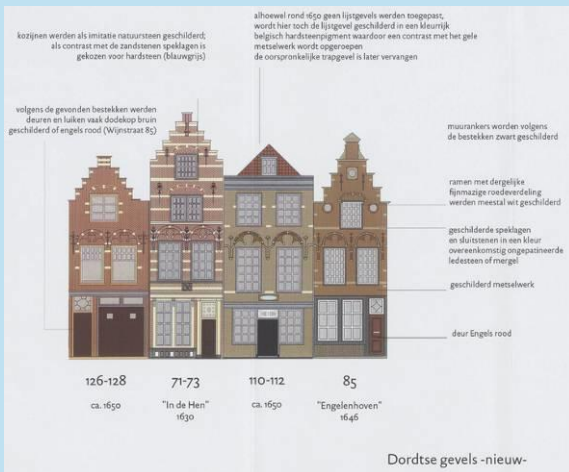
➤ Foto's links: Na kleuronderzoek in de stad Dordrecht is een kleurenwaaier ontwikkeld met typische Dordtse kleuren.

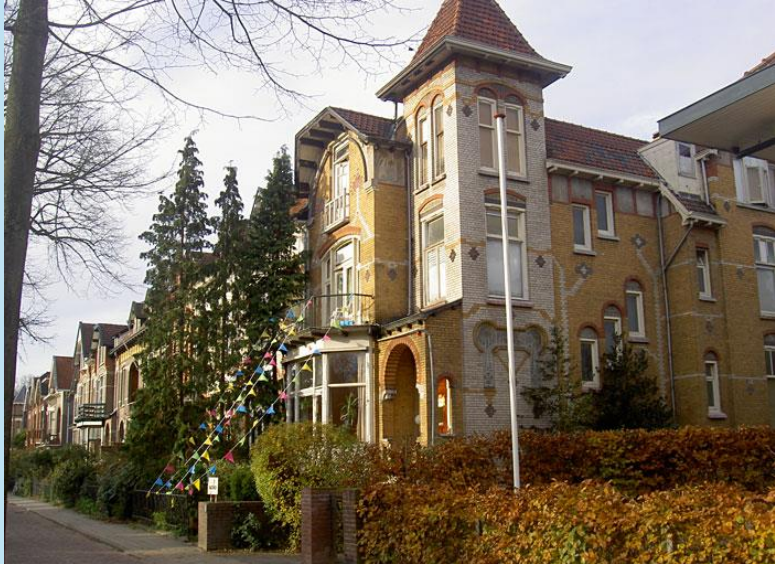
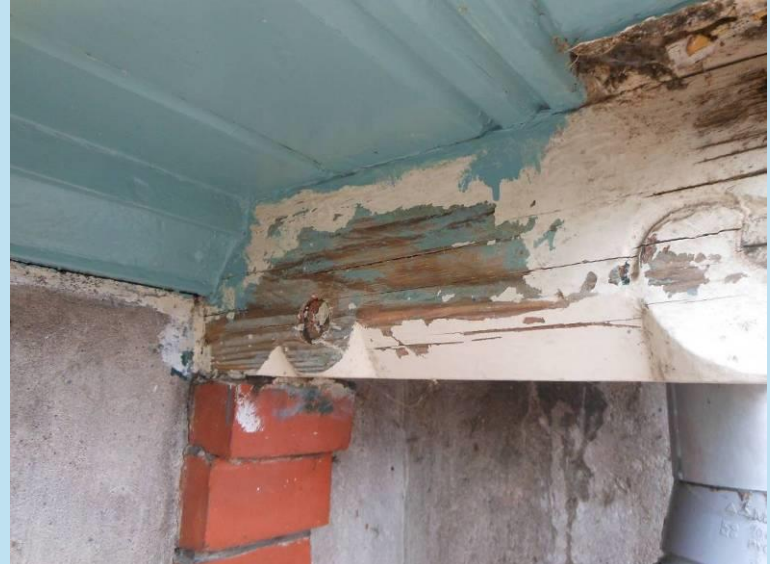
- foto's boven. Tijdens het afkrabben van de oude verflagen kwam de oorspronkelijke kleurstelling tevoorschijn. Door een specialist zijn deze onderzocht en men heeft besloten het pand te schilderen in zijn oorspronkelijke kleurstelling.
- Foto's boven. Jugendstill villa Deventerweg Zutphen voor de kleurwijziging.

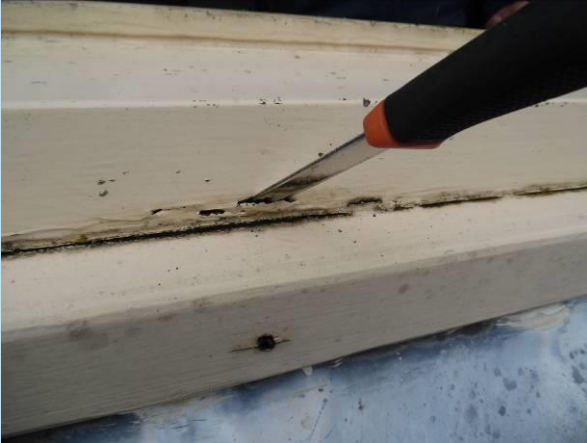
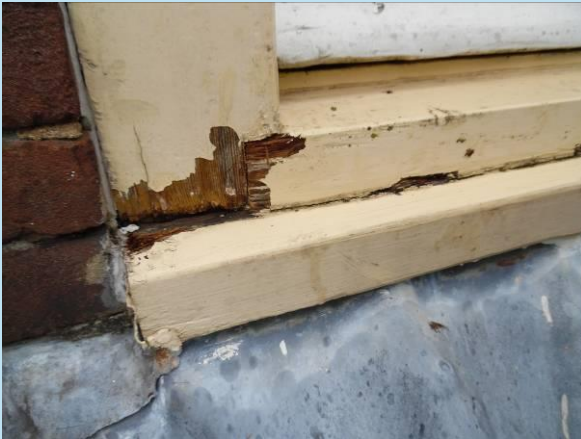
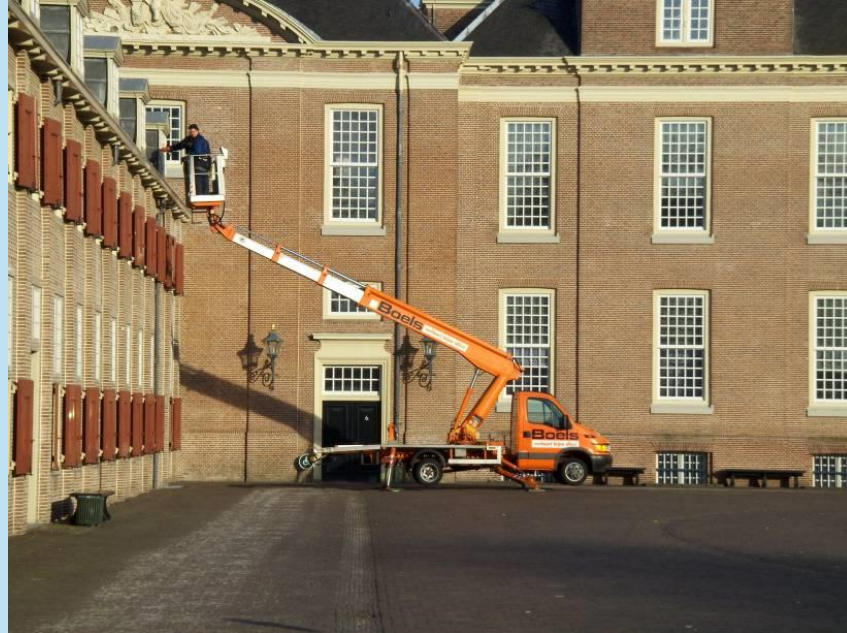
- Goed en volledig inspecteren van schilderwerk kan alleen van dichtbij.
- Foto's links. Destructief onderzoek met een priem of verfkrabber kan verborgen gebreken tevoorschijn halen

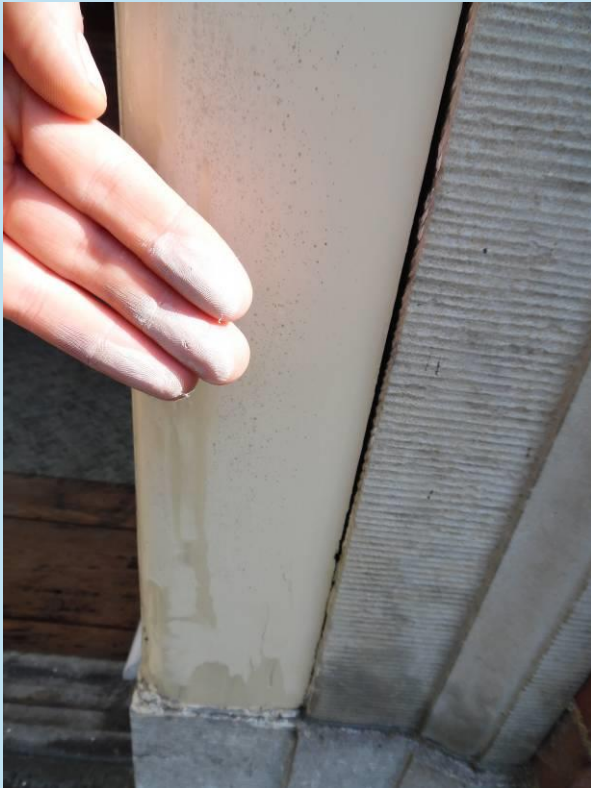
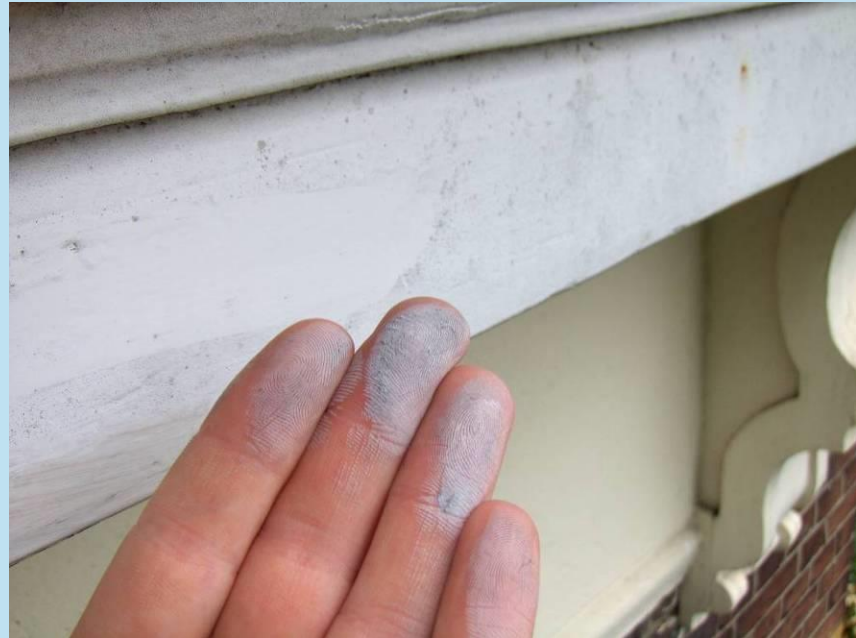
➤ Foto links. Onder invloed van UV straling verpoedert de toplaag van de verf. Het vulmiddel (krijt) en de pigmenten blijven over.

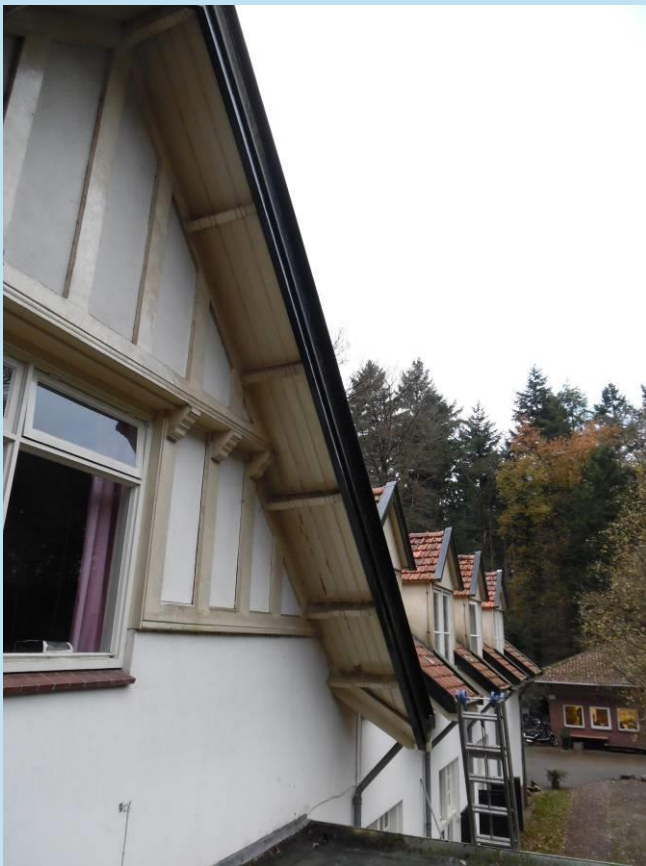
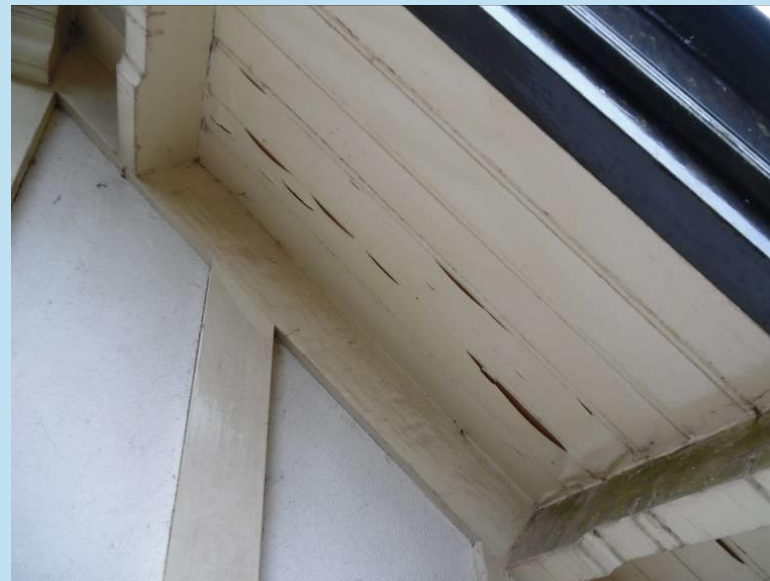
- Foto links. Topgevel met dakoverstek, windveren en dekplanken.
- Foto rechtsboven. Zone met afbladderend schilderwerk onder het dakoverstek.

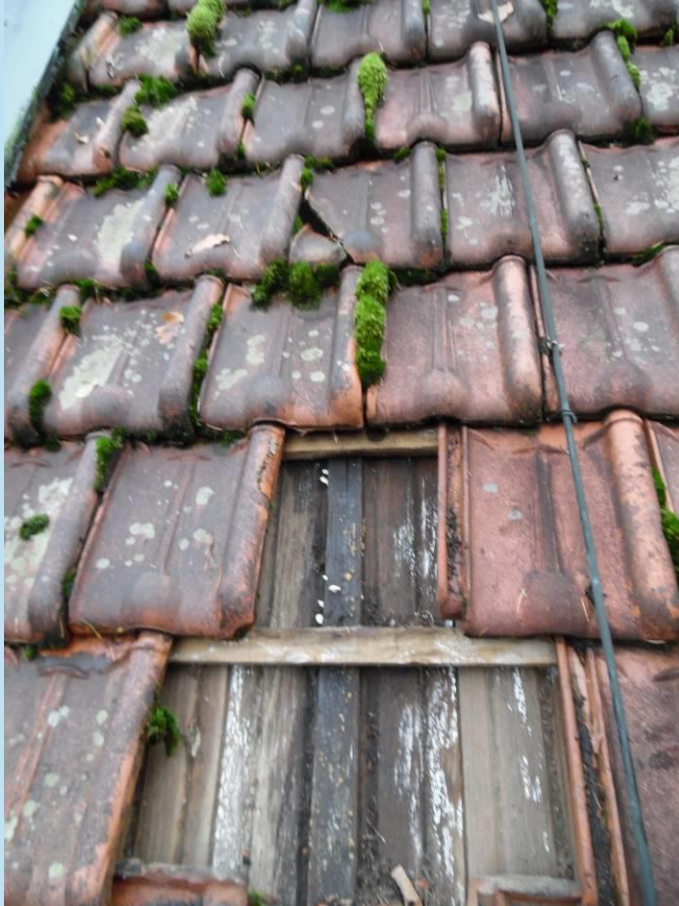
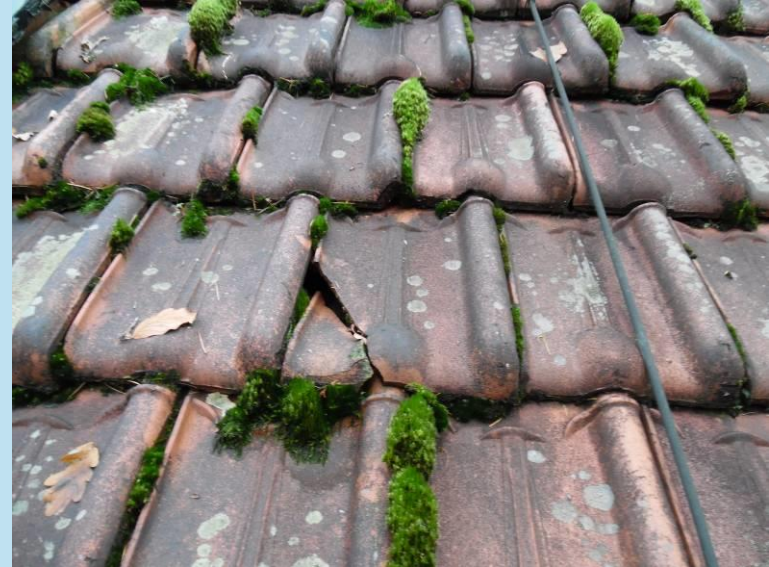
➤ Foto links. Lekkage door een kapotte dakpan. Hierdoor is het vochtgehalte in het hout flink toegenomen.

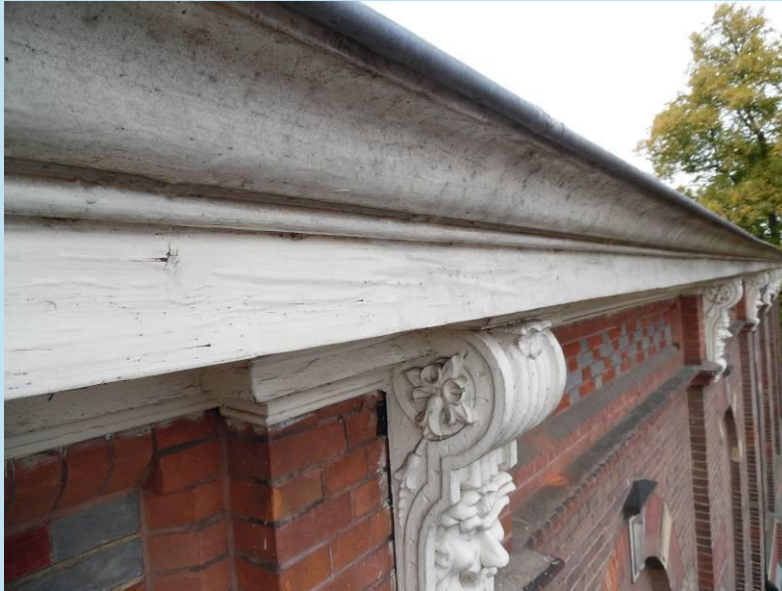
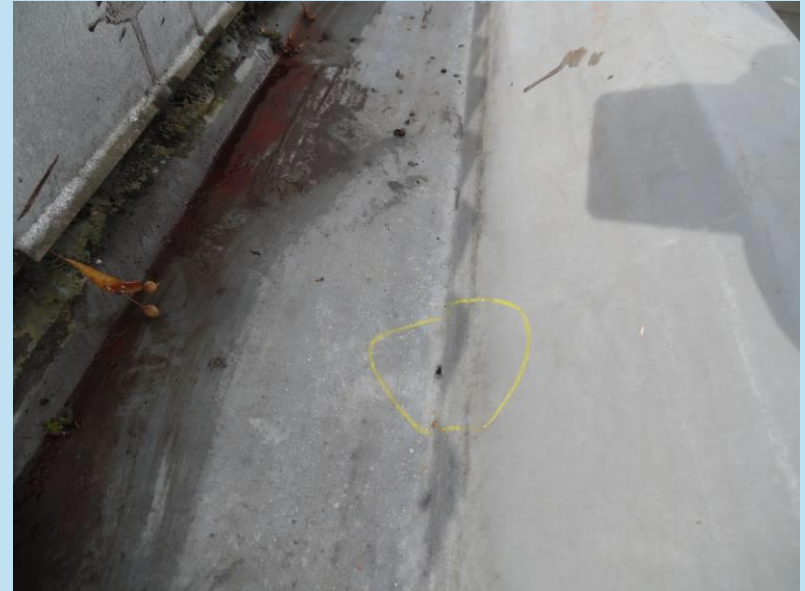
- Foto linksboven. Alkydharsverf bladdert af door een hoge vochtigheid in het hout.
- Foto rechtsboven. De oorzaak van de lekkage zijn spijkergaten in de zinkbekleding van de goot.

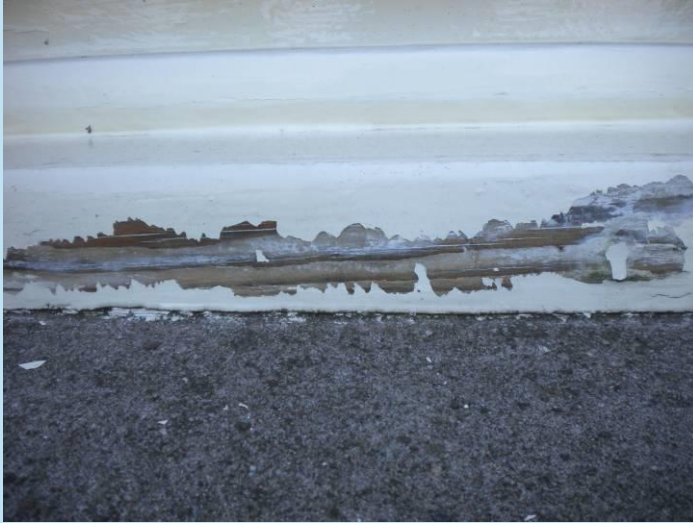
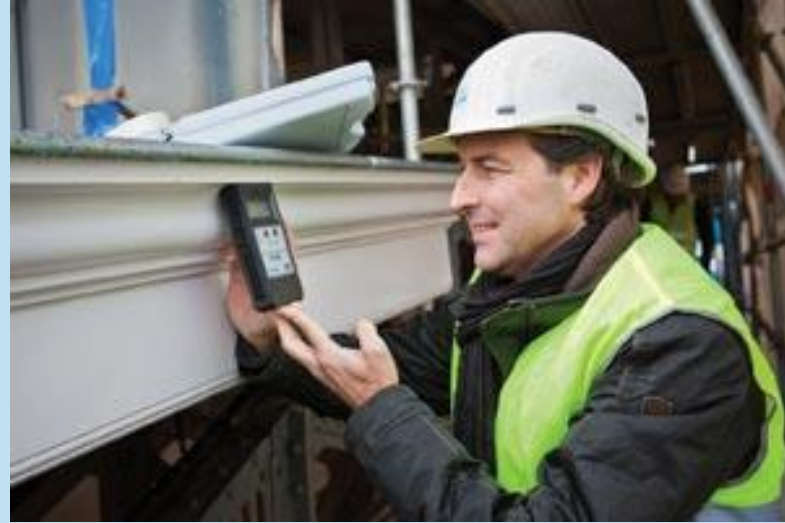
- Het vochtgehalte in het hout kan gecontroleerd worden met een vochtmeter
- Vochtgehalte voor hoogglanzende afwerkingen (alkydverf) mag max. 18% zijn.
- Vochtgehalte voor voor vochtregulerende afwerkingen (beits, schakelverf) mag max. 21% zijn
- Vochtgehalte voor blanke en transparante afwerkingen (lakken) max. 17% zijn

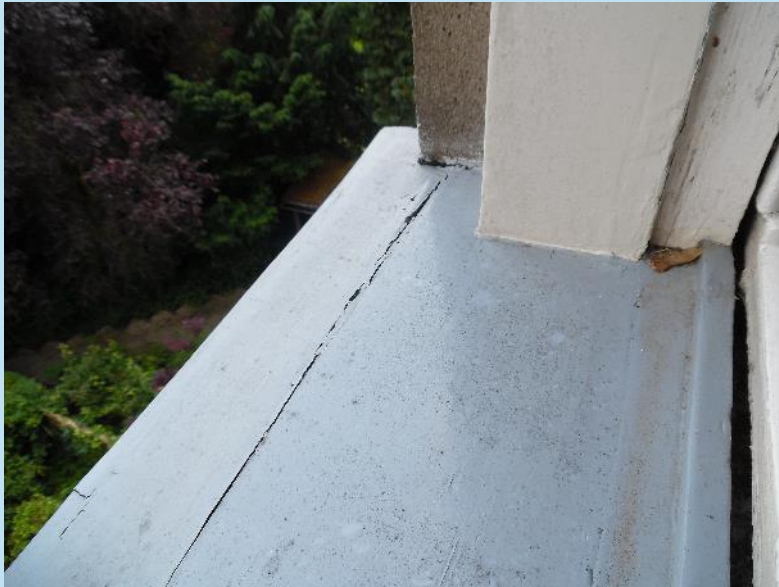
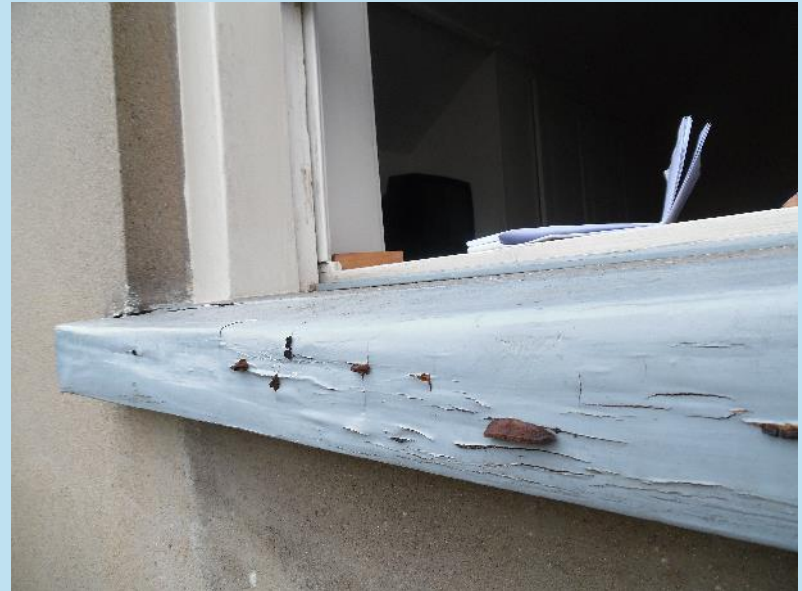
- Eikenhouten onderdorpel wat is aangetast door de bruine eikenzwam
- Houtrot wordt veroorzaakt door zwammen

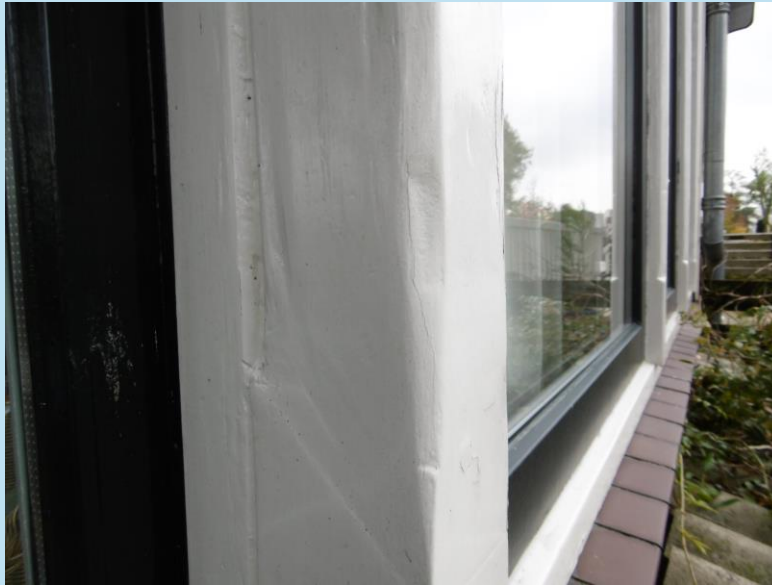
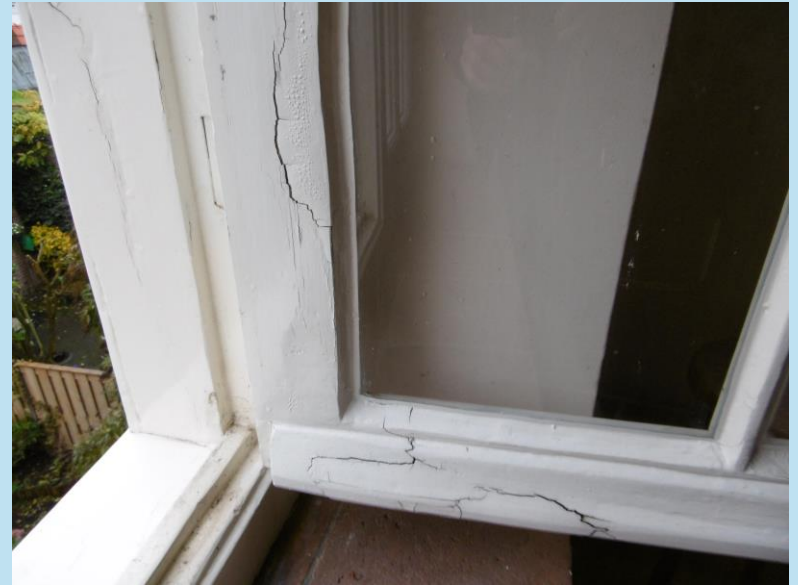
- Het schilderwerk op beide foto's is 3 jaar oud
- Linker foto: In dit kozijn is een deel van de kozijnstijl vervangen. Hierboven is opnieuw houtrot ontstaan.
- Rechter foto: naast de reparaties van tweecomponenten vulmiddel is het hout opnieuw aangetast.

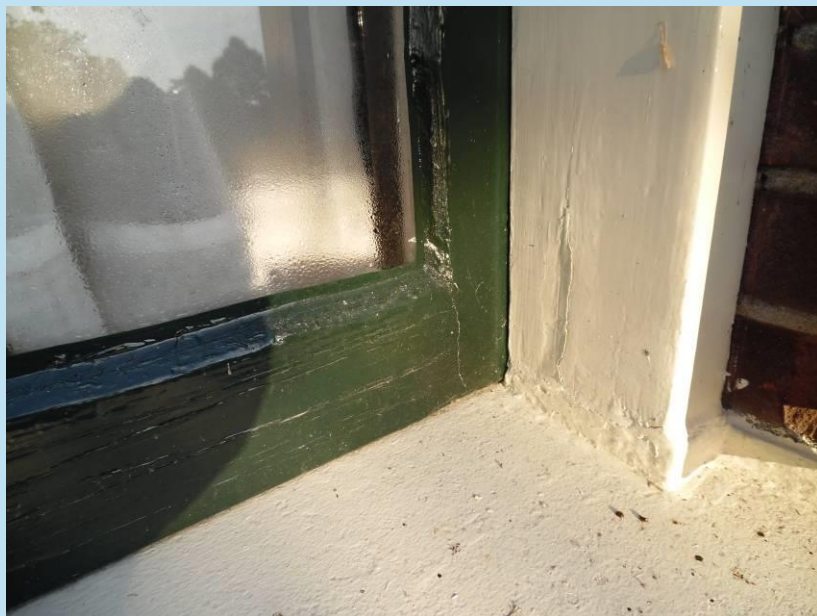
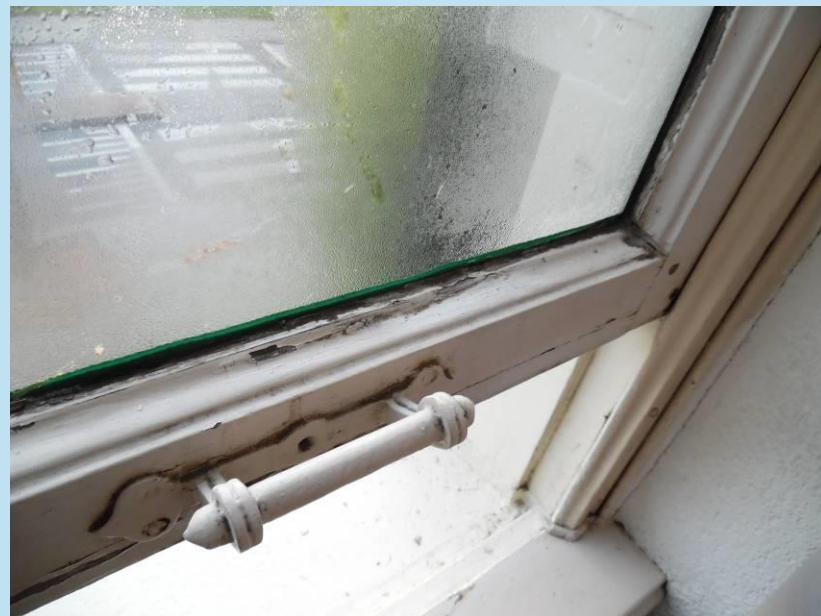
- Foto links. Gebarsten verflagen door een hoge vochtigheid in het hout.
- Foto rechtsboven. Openstaande glasnaden en een hoge vochtbelasting, veroorzaakt door condensvocht

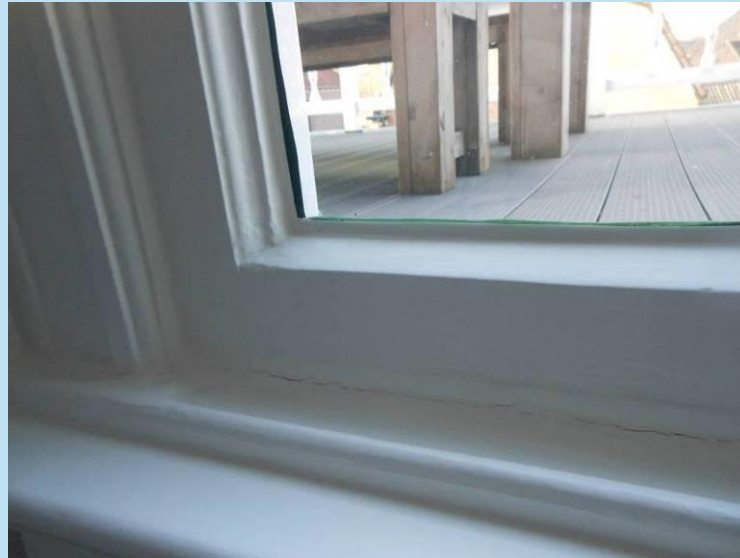
- Zorg voor waterdichte glasaansluitingen. De verflaag dient het glas 2 a 3mm te overlappen.

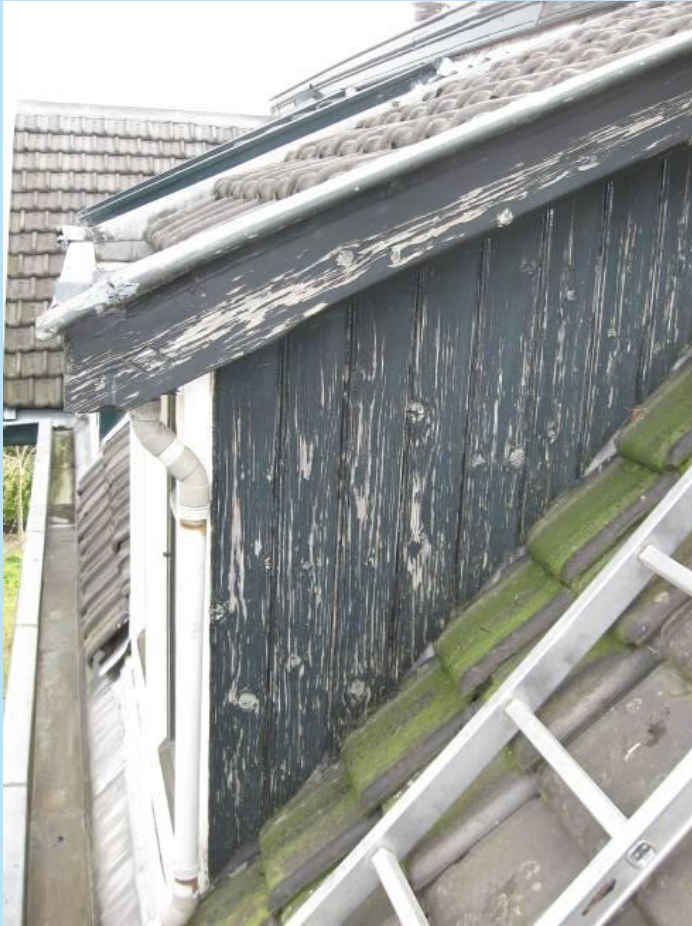
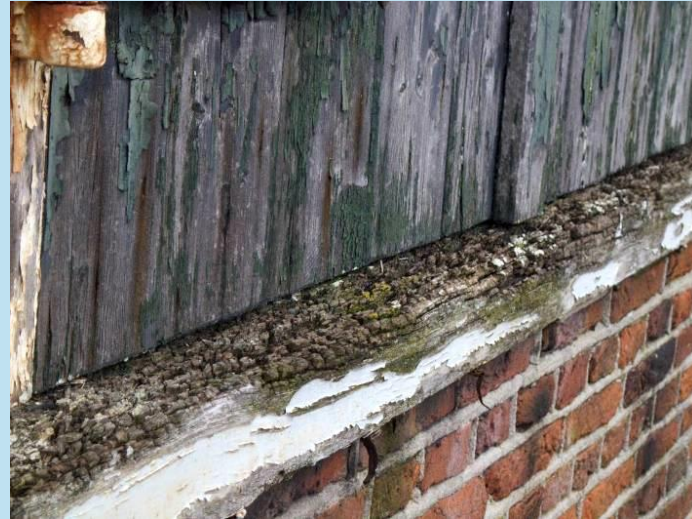
- Hout bestaat uit een cellulose-netwerk, "doordrenkt" met het bindmiddel lignine.
- Door UV-straling in combinatie met vocht en zuurstof de lignine van de houtcellen omgezet worden in stoffen die oplosbaar zijn in water.
- Deze spoelen uit en er ontstaat een onsamenhangende houtstructuur.

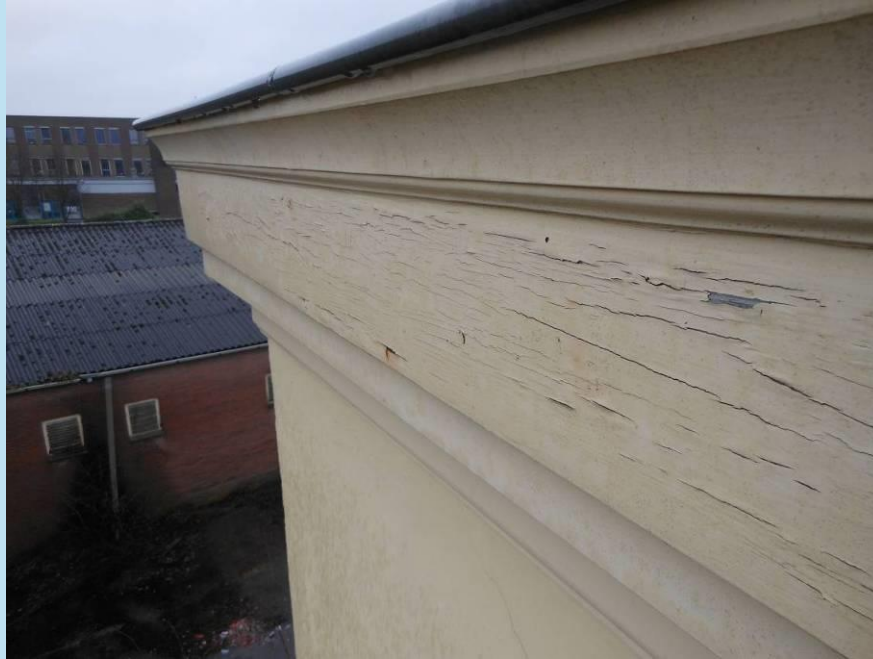
➤ Foto boven. Verf hecht wel op het grijze verweerde hout, maar door de onsamenhangende celstructuur van het verweerde hout zal de verf toch snel gaan barsten en afbladderen.

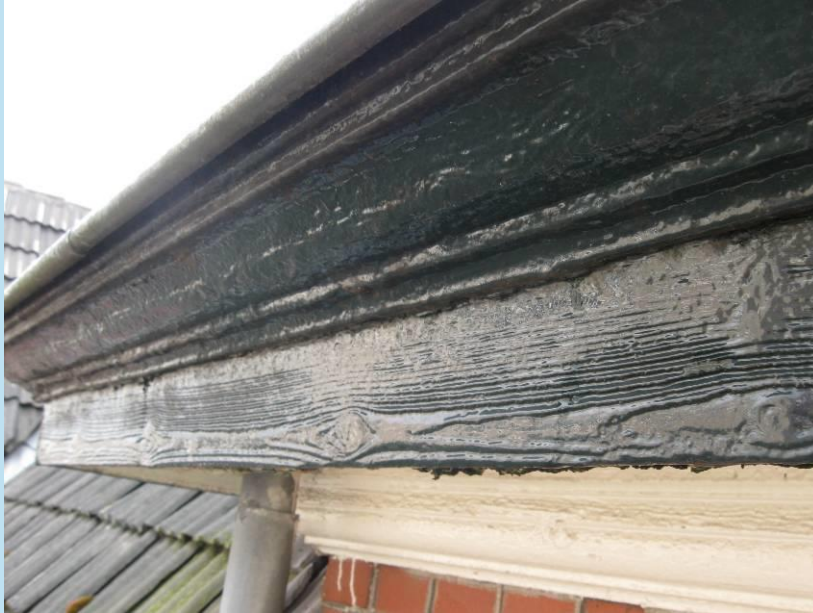
➤ Foto linksboven. Het grijs verweerde hout is tot op het gezonde hout verwijderd met behulp van gritstralen

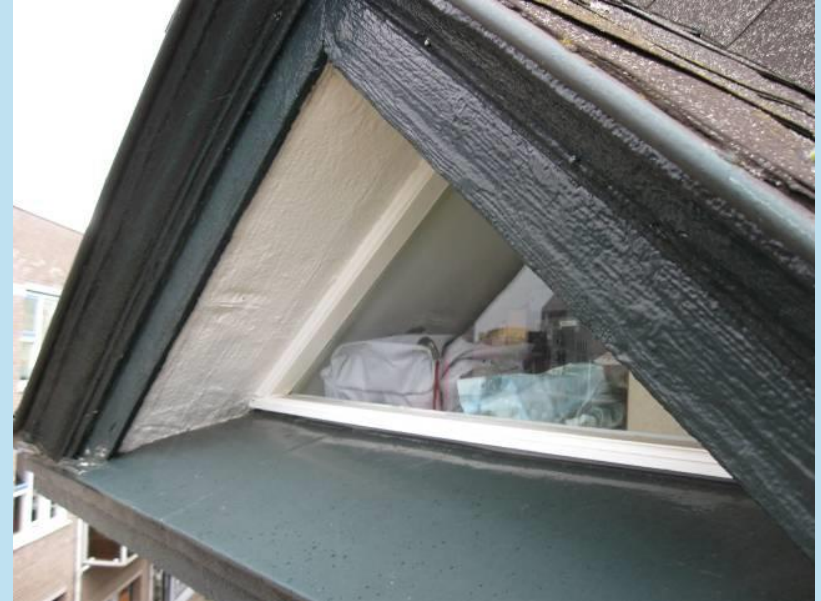
Foto rechtsboven. Het aanzicht van glad geschaafd hout is totaal veranderd.
