# Welkom op de cursus Monumentaal onderhoudschilderwerk

# Uitvoeringsrichtlijnen voor schilder-en glaswerk in de restauratie

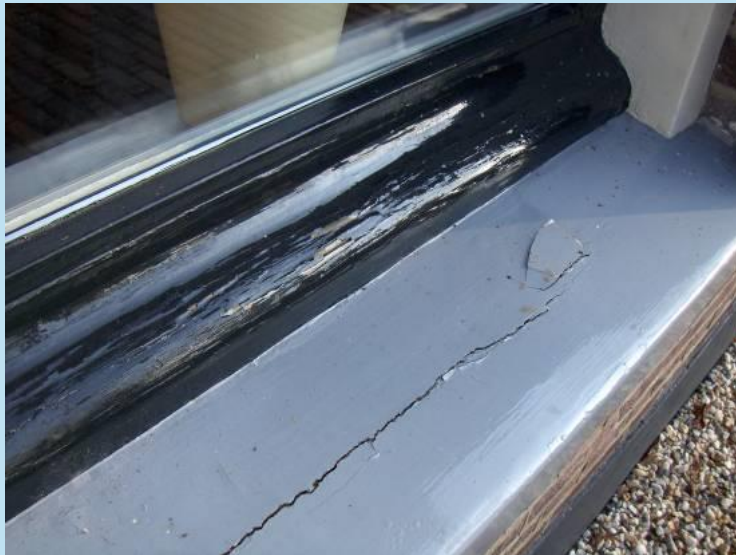
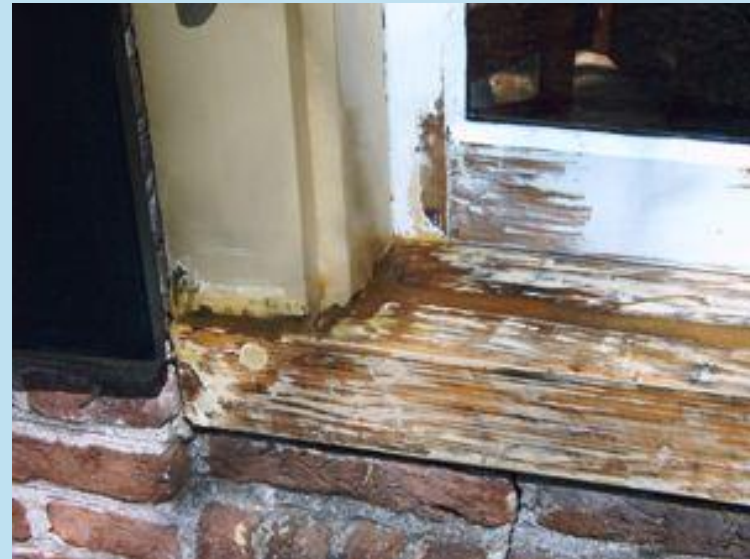
- Foto linksboven. Hartscheuren in een eikenhouten onderdorpel. Door vochtschommelingen en temperatuurswisselingen krimpt of zet het hout uit. Het is lastig om deze scheuren goed te herstellen.
- Foto rechtsboven. Hier is de hartscheur opengefreest en dichtgezet met een enigszins flexibel blijvende kunsthars.

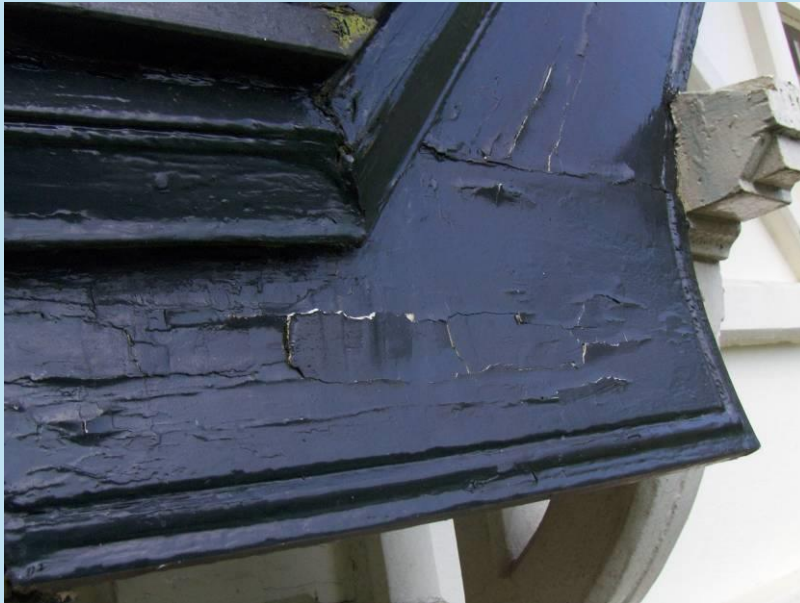
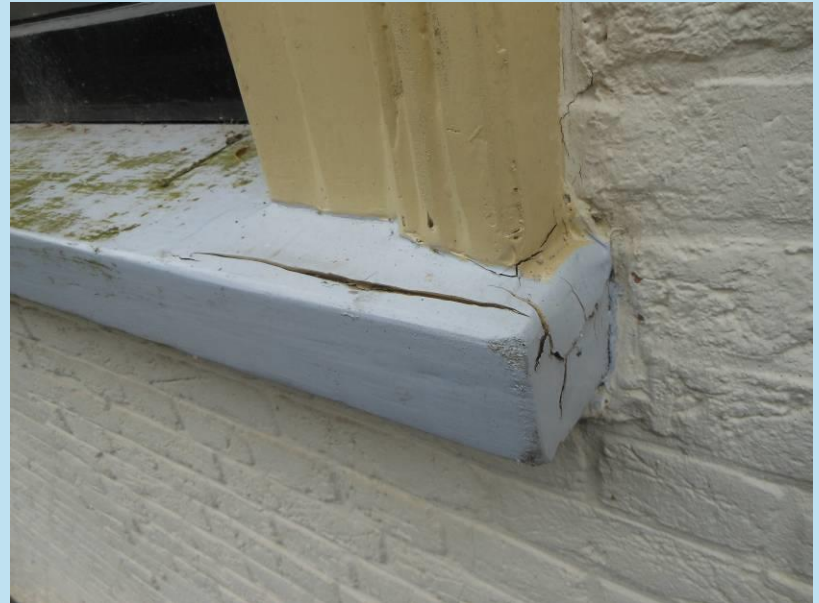
- Niet alle vulmiddelen zijn geschikt voor op een houten ondergrond.
- Plamuur, stopverf en Porion kunnen niet als vulmiddel worden gebruikt omdat deze door de sterke krimp lostrekken en wegvallen! Porion is ook niet bestand tegen vocht.

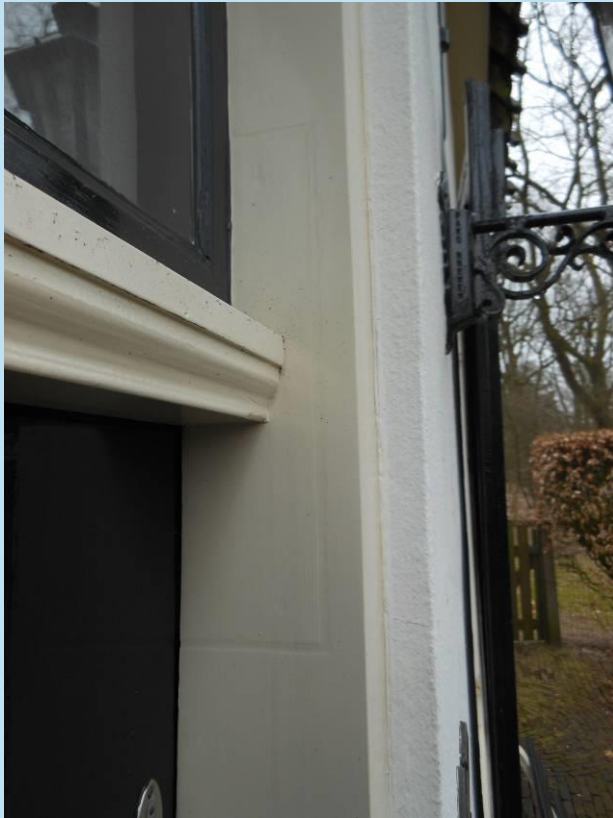
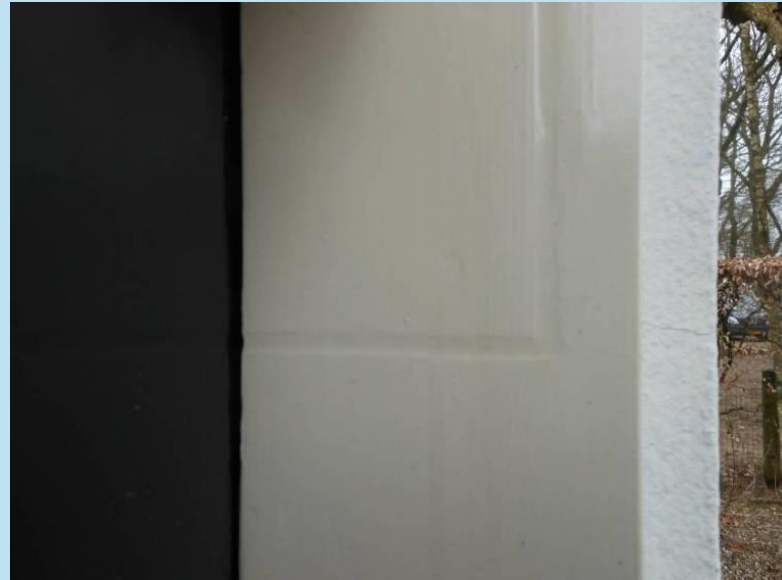
➤Foto. Houtrot is weggehakt. Het gat is gerepareerd met behulp van een nieuw stuk hout wat dat in de tweecomponenten kunsthars is gedrukt.

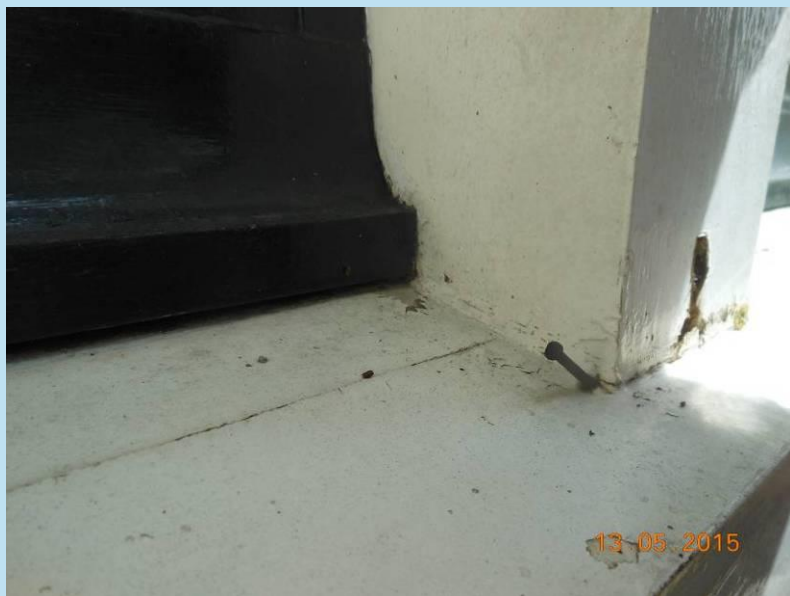
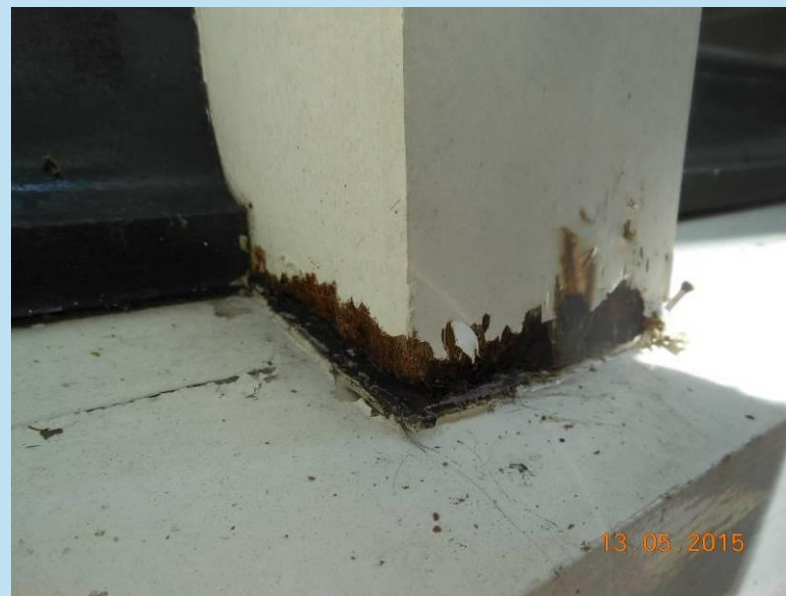
- Foto linksboven. De aansluiting van de kozijnstijl op de onderdorpel is dichtgezet met kit. Een deel van de kitnaad is losgetrokken.
- Foto rechtsboven. De kitnaden belemmeren de afvoer van vocht. Door het hoge vochtgehalte is houtrot ontstaan.

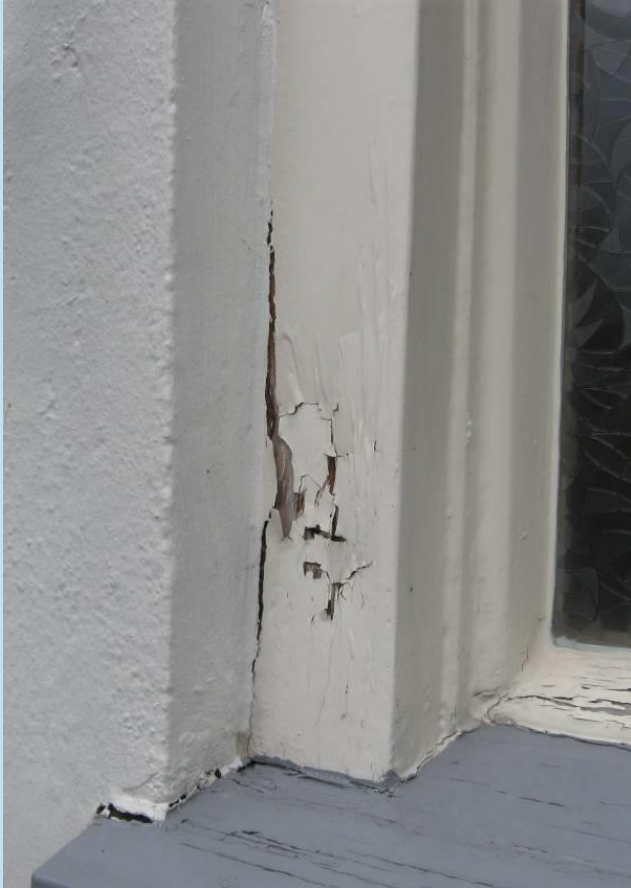
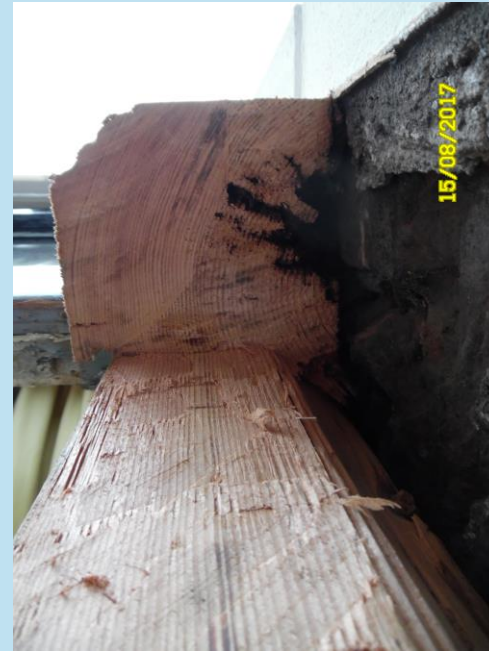
- Foto links. De aansluiting van de kozijnstijl tegen de bepleisterde gevel is dichtgezet met kit. Het kozijn is van binnenuit weggerot
- Foto rechtsboven. Inrotting van binnenuit

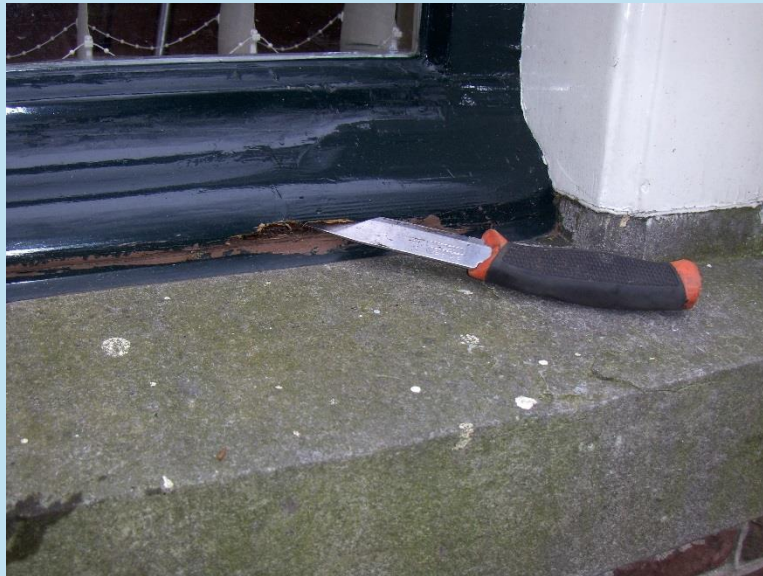
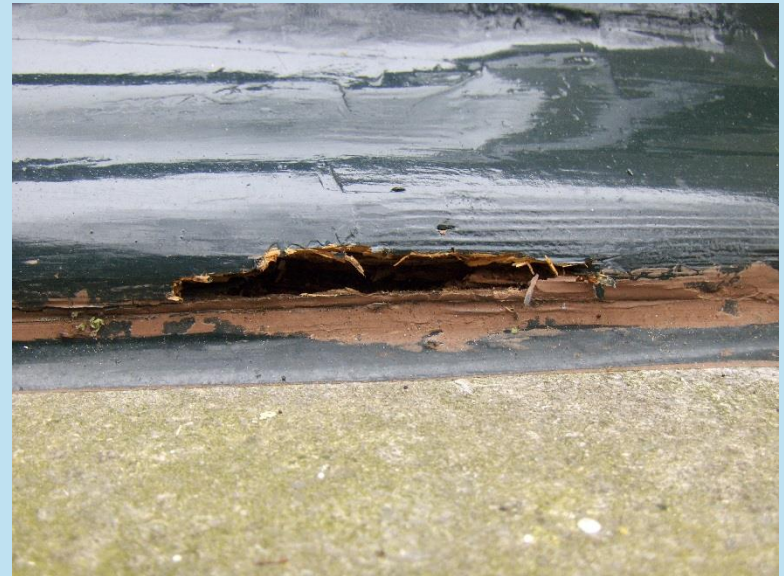
- Kitnaden krimpen vaak los. Door de naden wordt capillair vocht naar binnen gezogen.
- Vocht van binnenuit kan niet weg en condenseert achter de kitnaad.

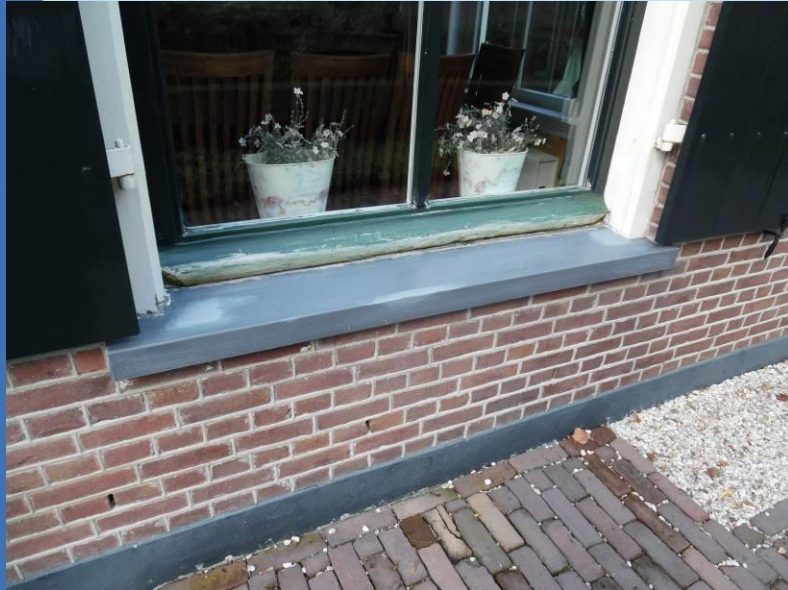
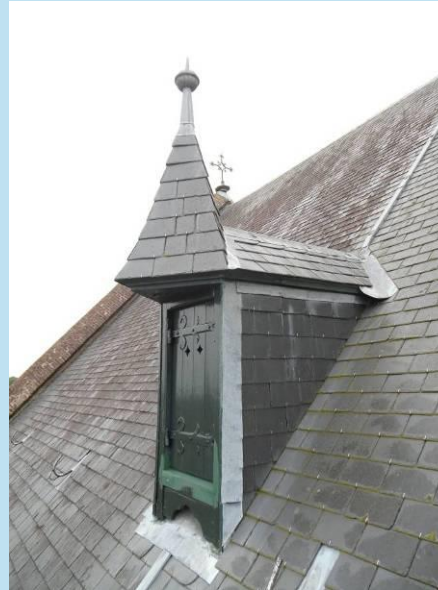
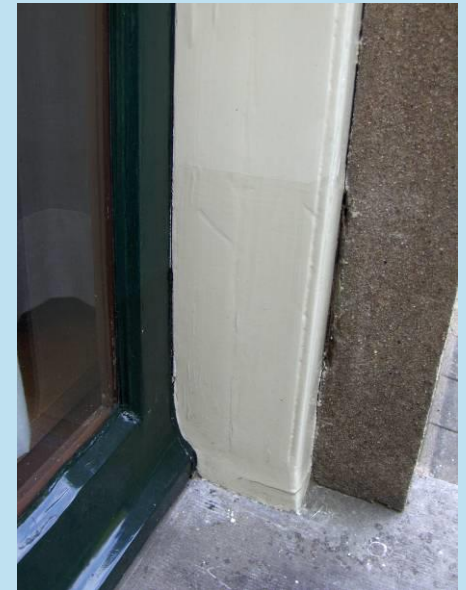
- Een bijwerkbeurt betreft meestal het schilderen van de liggende delen
- OHD 01 Nalopen en wassen, partieel niet-intacte oude verflagen verwijderen, schuren, gronden en afschilderen in 2 lagen.

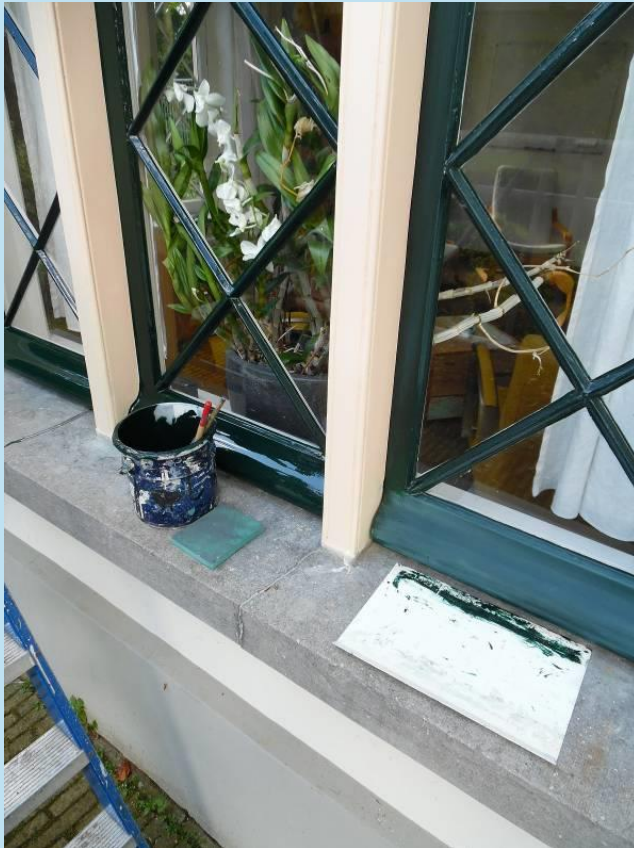
➤OHD 02 Plaatselijk bijwerken + 1 x alles schilderen met dekverf.

➤OHD 03 Plaatselijk bijwerken + 1 x alles schilderen met grondverf en 1 x met dekverf.

Niet intacte oude verflagen verwijderen, vervolgens deze plaatsen goed schuren, bijwerken met grondverf en afschilderen

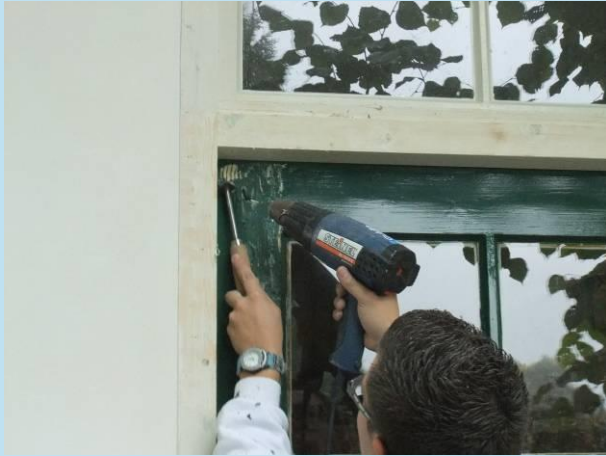
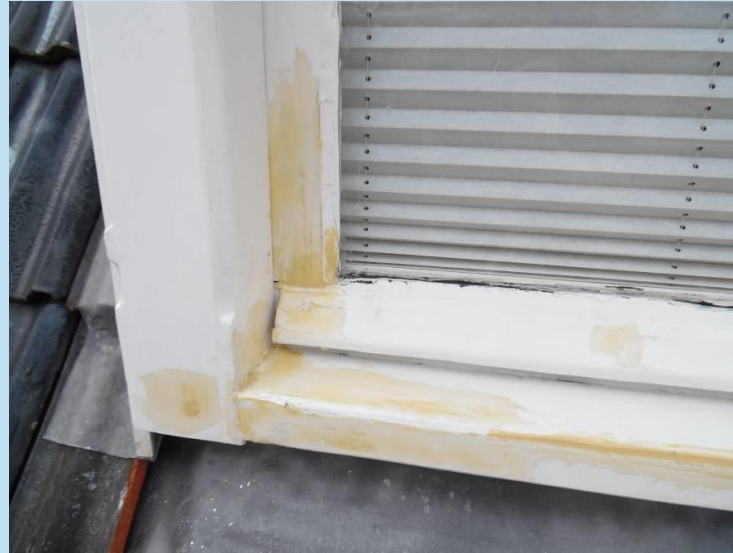
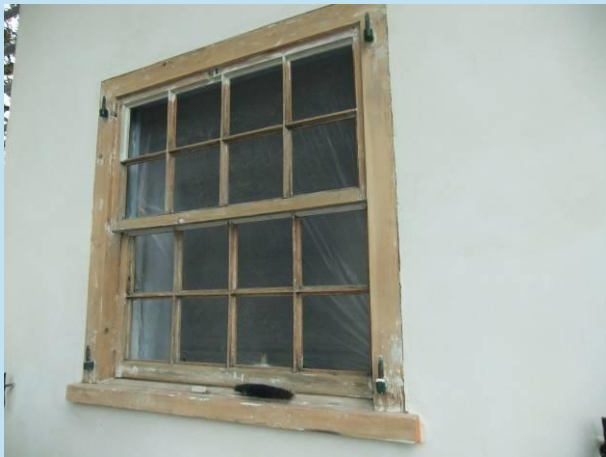
# Volledig nieuw verfsysteem

- 1 OHD 09 verflagen geheel verwijderen met 2 x grondverf, 2 x dekverf
- Alle oude verflagen verwijderen, daarna schuren en zeer spaarzaam plamuren één- of tweemaal in de grondverf en afschilderen in 2 lagen.

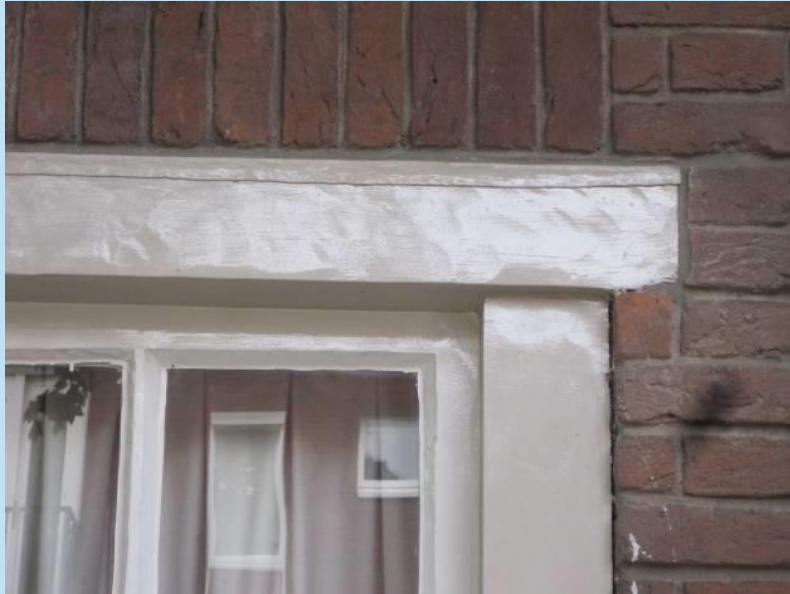
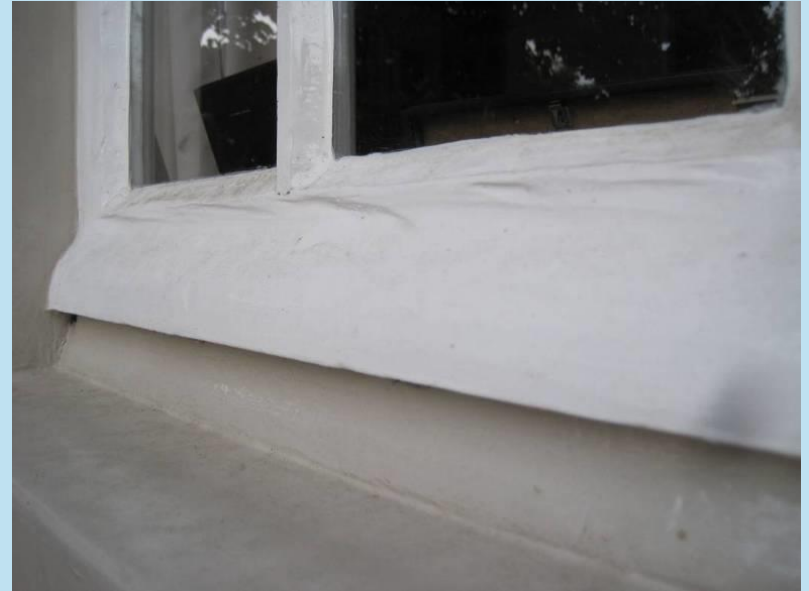
# Kozijn kaalgemaakt met een schuurschijf

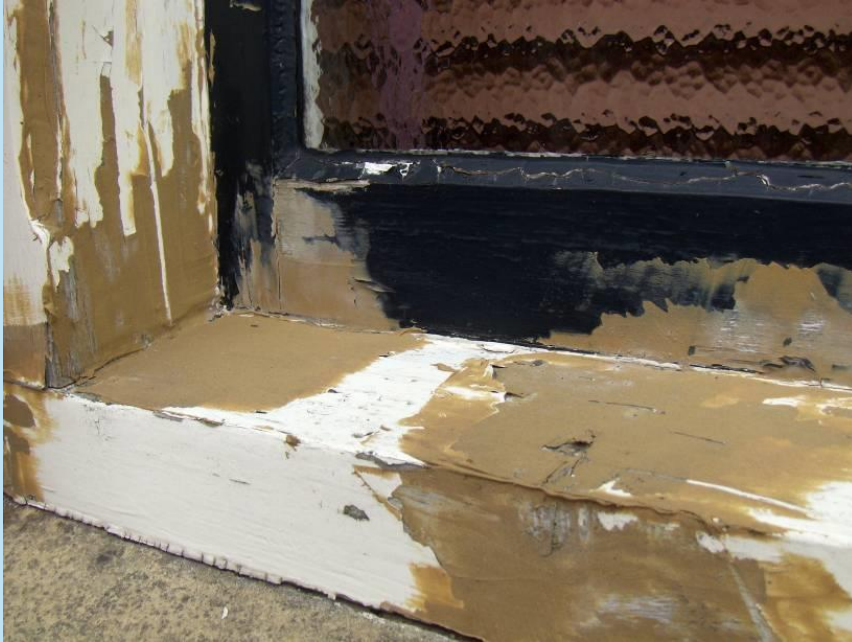
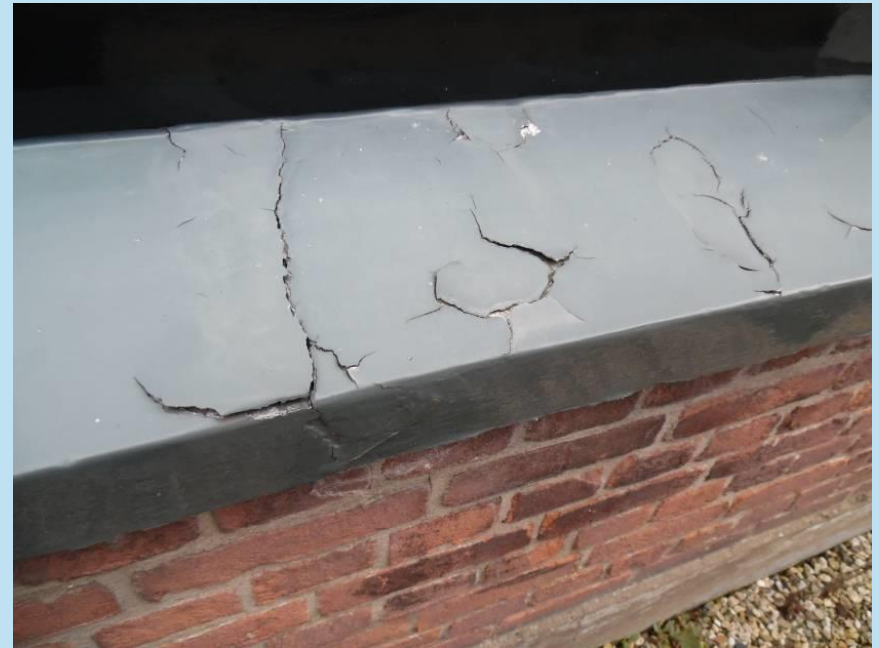
# Spaarzaam plamuren!

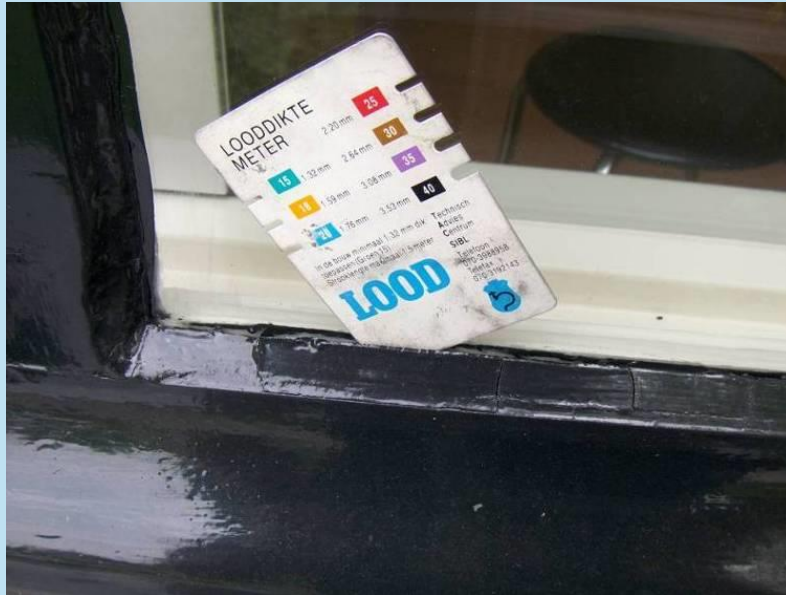
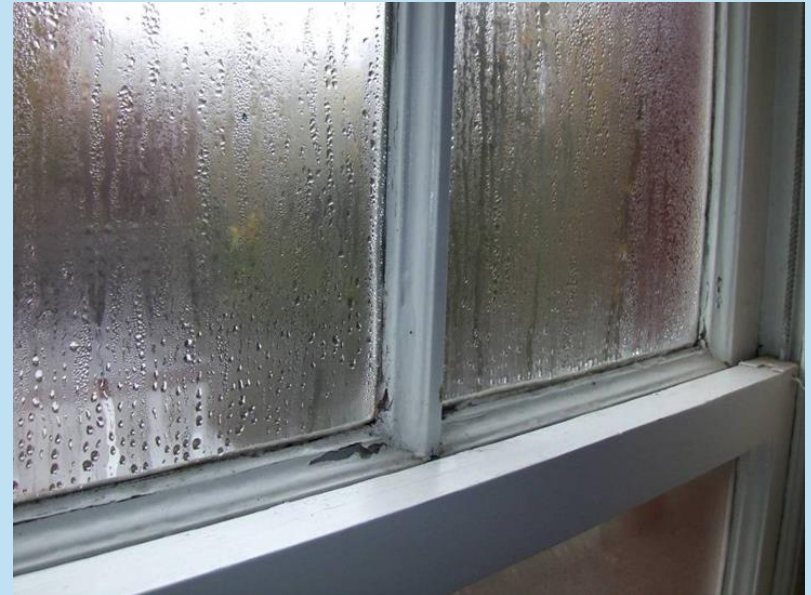
- Bij een bijwerkbeurt of onderhoudsbeurt horen ook de stopverfzomen.
- Indien de stopverf nog redelijk vast zit deze afkitten met een overschilderbare beglazingskit
- De losse en gescheurde stopverfzomen vervangen.
- Controleer ook de glasaansluitingen en het schilderwerk aan de binnenkant

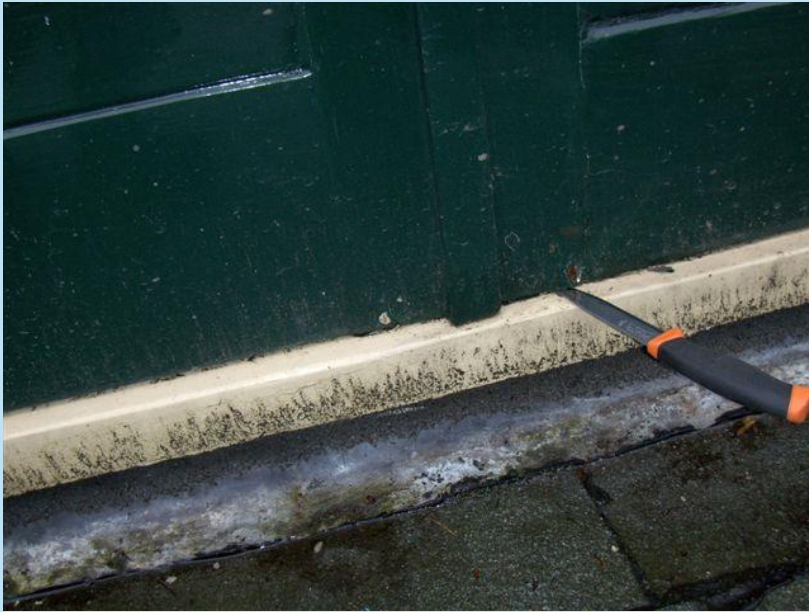
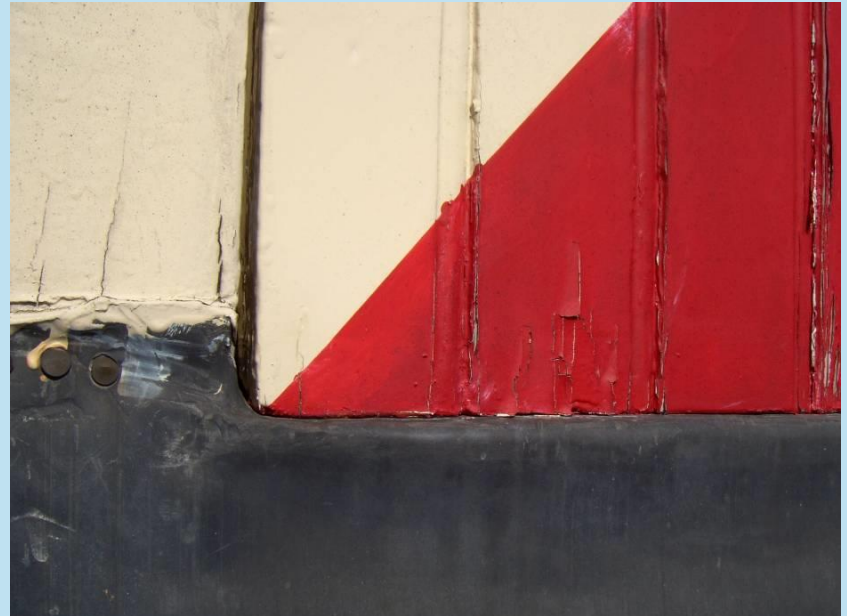
➤ Zorg ervoor dat draaiende delen zoals deuren, ramen en luiken na het schilderen voldoende omtrekspeling houden. Tussen onderdorpels en draaiende delen klevend water zorgt voor versnelde inrotting van stijlen en verbindingen.

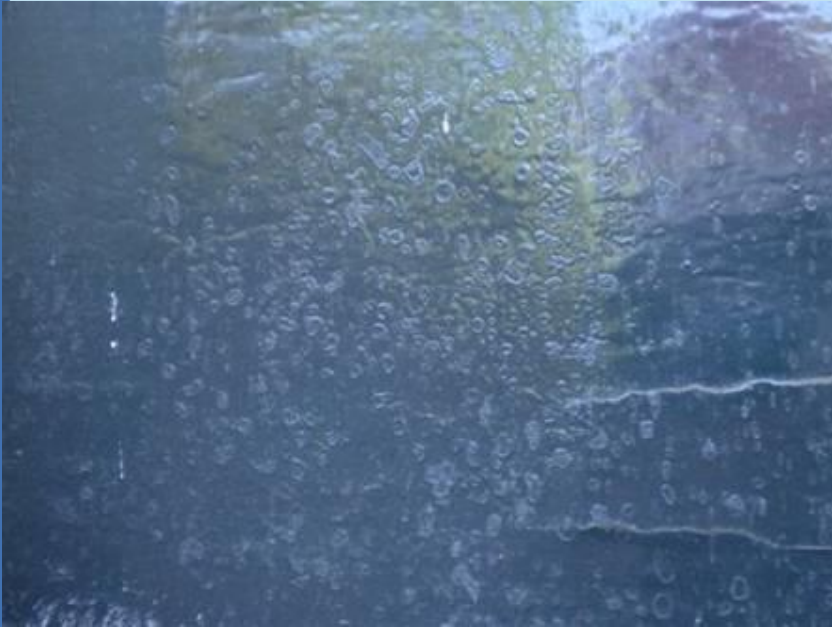
- Foto linksboven. Putjes veroorzaakt door regendruppels
- Foto rechtsboven. Als de weersomstandigheden niet optimaal zijn kan het schilderwerk beschermd worden met afdekzeilen

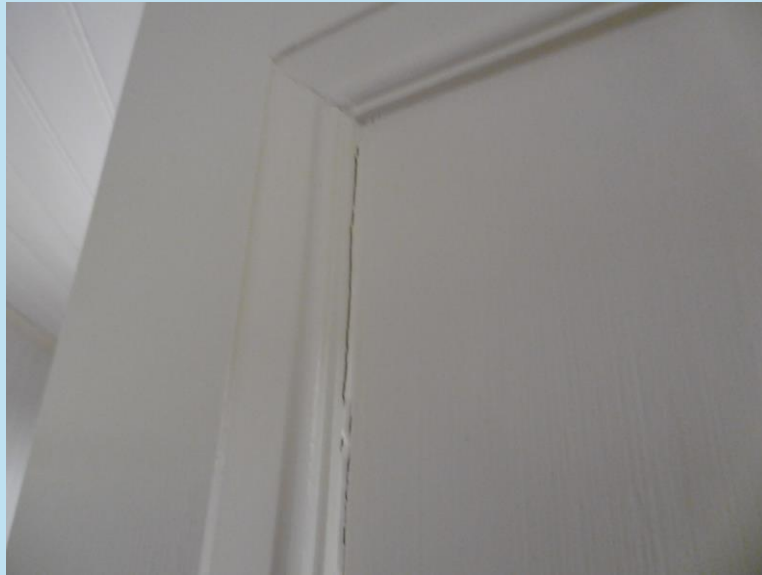
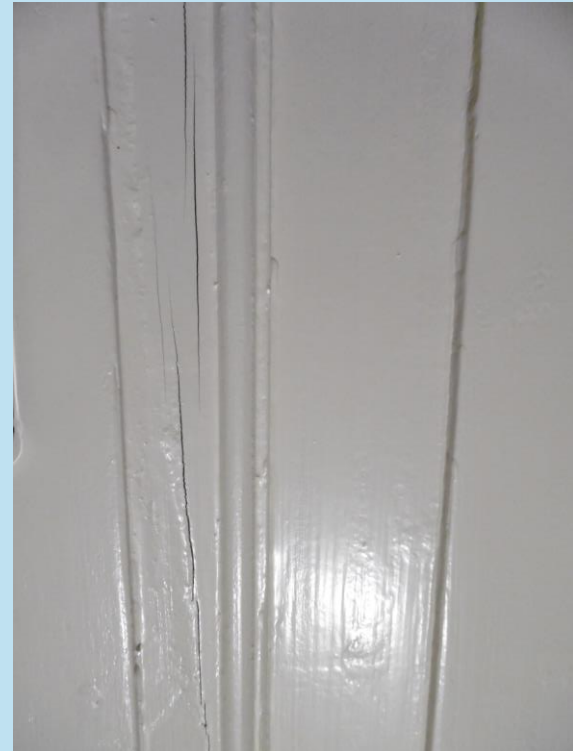
- Vraag van Nelleke over het schilderen van paneeldeuren.
- Door het krimpen van de panelen krijg je lelijke randjes. En sommige panelen zijn gescheurd doordat ze vast geverfd zijn. Hoe kun je dit voorkomen?
