Watersysteemanalyse De Laak

Inzicht in het watersysteem

Titel rapport : Watersysteemanalyse De Laak
Onderwerp : Watersysteemanalyse De Laak
Versie : 2
Status : Definitief
Datum : 3 april 2019
Opgesteld door : Nick Hoekman

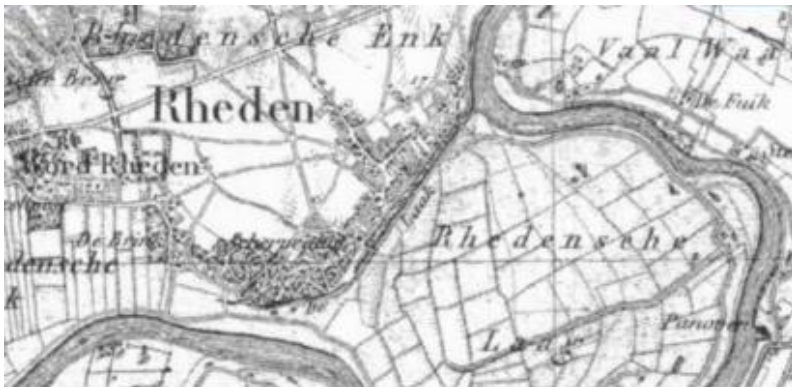
Figuur 2: Rheden anno 1850 (bron: Masterplan Zuidflank Rheden)

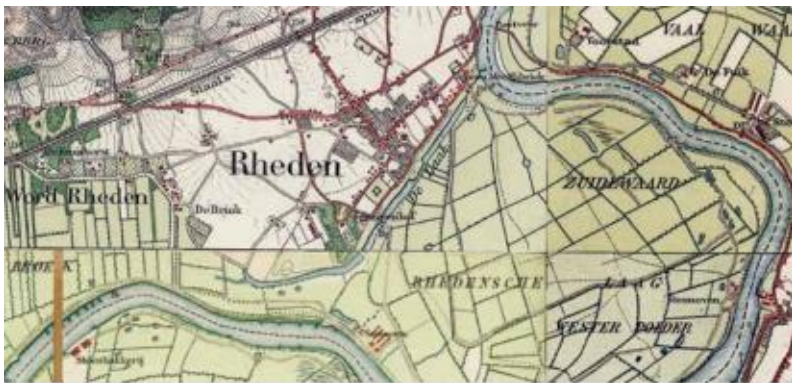
Figuur 3: Rheden anno 1900 (bron: Masterplan Zuidflank Rheden)

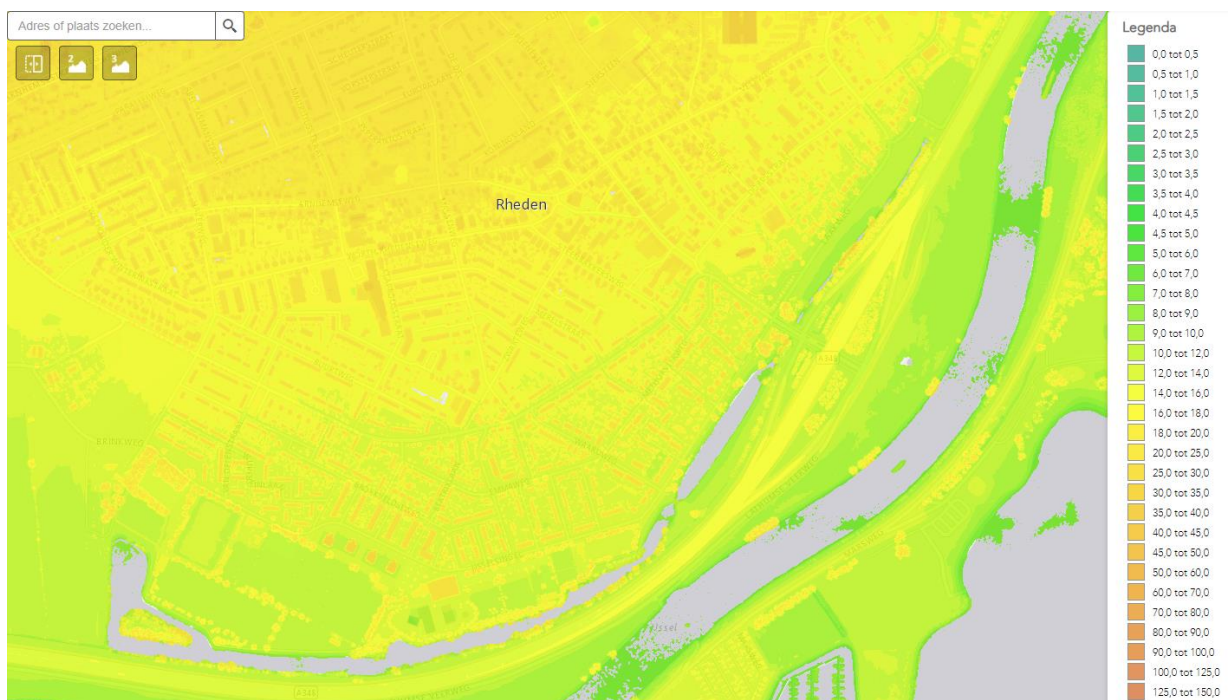
Figuur 4: AHN-beeld voor de kern Rheden

Informatie over de maaiveldhoogte is afkomstig uit het Algemeen Hoogtebestand Nederland (AHN). Het gebied rondom de Laak is relatief vlak; de maaiveldhoogtes liggen tussen NAP + 9,5 m en NAP + 11,0 m. De waterkering tussen de Laak en de IJssel, de Provincialeweg A348, heeft een hoogte van circa NAP + 14,0 m.

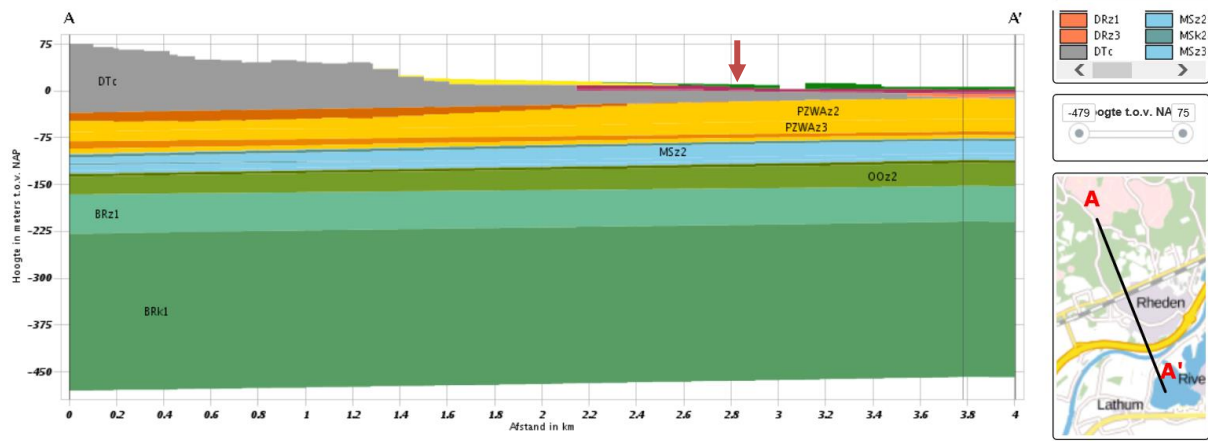
Figuur 5: profiel loodrecht op de IJssel

Om inzicht te krijgen in de bodemopbouw van de diepere bodem is gebruik gemaakt van de informatie die het DINO-loket verstrekt. Figuur 5 geeft een beeld van de bodemopbouw tot een diepte van 125 m waarbij het profiel dwars op de IJssel is genomen. In figuur 6 is een profiel weergegeven van de diepere bodemopbouw van de Laak (parallel aan de IJssel). Uit deze gegevens komt naar voren dat de bovenzijde wordt gevormd door een aaneengesloten zandpakket met een dikte van enkele tientallen meters. Het zand is matig tot uiterst grof van samenstelling en bevat ook grindlagen. In westelijke richting ligt op dit zandpakket een rivierafzetting bestaande uit klei en klei-houdende zanden. De dikte van dit pakket varieert tussen minder dan 1 m bij de Laak (zie pijltje fig. 5) tot circa 5 m aan de oostkant van Velp. Uit dit profiel komt naar voren dat de Laak met de bodem snijdt door het afdekkende kleipakket en daarmee direct contact met het diepere zandpakket heeft.

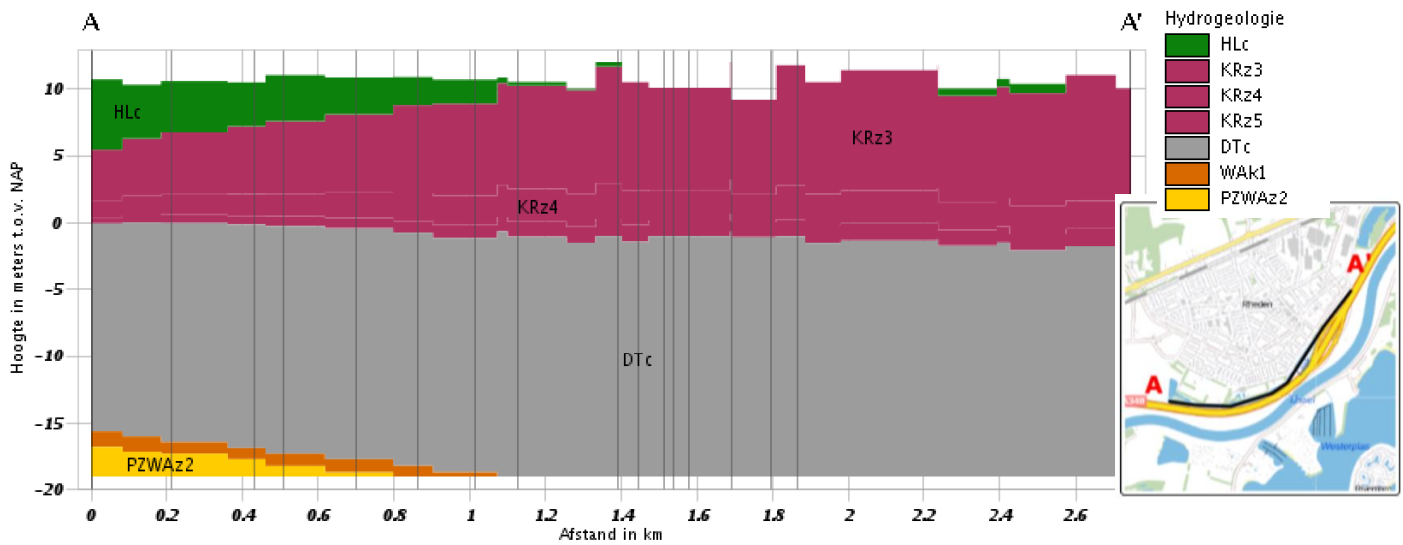
Figuur 6: profiel parallel aan de IJssel

De Formaties van Kreftenheye, Peize en Waalre alsmede de gestuwde formaties vormen tezamen het eerste grote watervoerend pakket. De dikte hiervan loopt op tot vele tientallen meters. Het doorlatend vermogen van dit pakket, zijnde het product van de dikte -D- en de doorlatendheid -k- bedraagt meer dan 1.000 m²/dag.

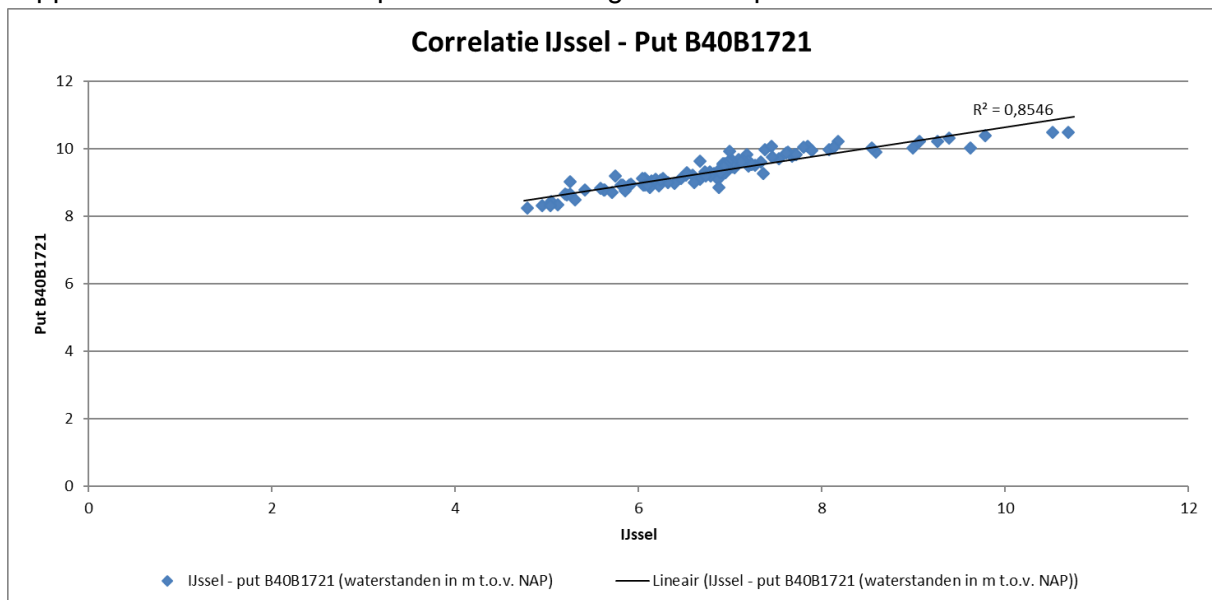
Figuur 10: correlatie IJssel - peilbuis B40B1721

Dat de IJssel een grote invloed heeft op de grondwaterstanden in de omgeving van de rivier wordt geïllustreerd door de correlatiegrafiek in onderstaande figuur 10. Waarbij de R^2 de mate van correlatie aangeeft tussen de peilbuis en de IJssel. Hoe dichter de R^2 bij 1 ligt hoe groter de correlatie. In dit geval is de correlatie $R^2=0,8546$ en dicht bij 1 te noemen. De stippen de momenten waarop de IJssel en de grondwaterput elkaar kruizen.

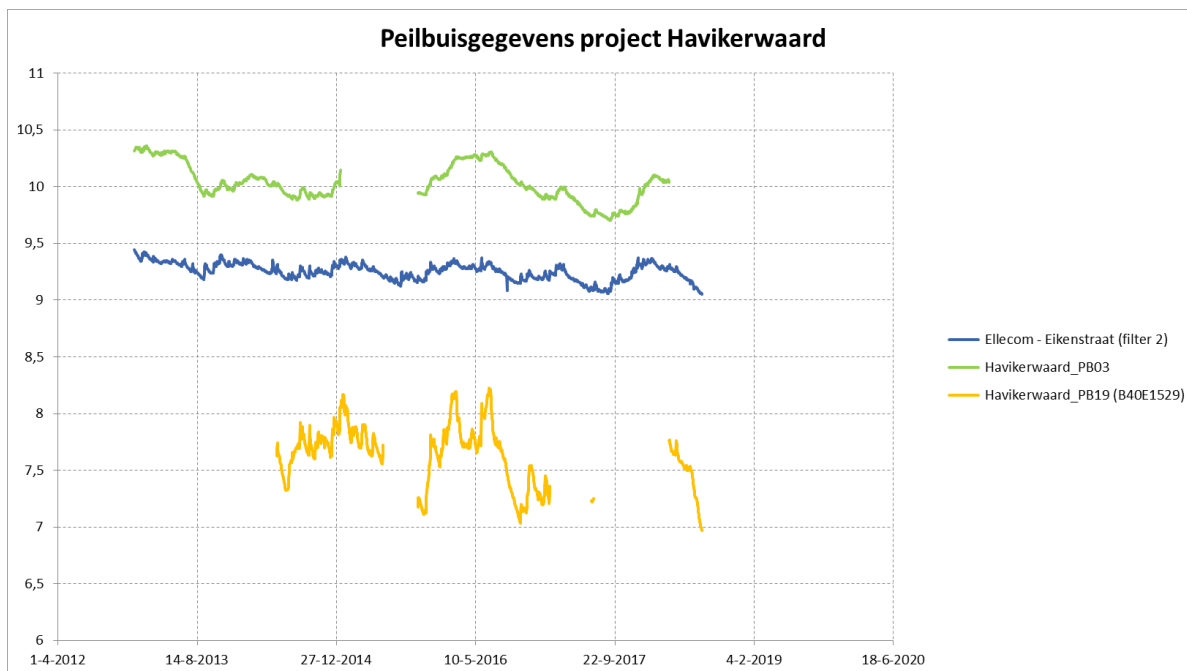
Figuur 11: Peilbuisgegevens Havikerwaard

Ook peilbuis B40E1529 geeft een fluctuatie van grondwaterstanden weer; deze buis ligt in de Havikerwaard ten oosten van Rheden. Het grondwater fluctueert in de meetperiode tussen circa NAP +7,0 en NAP +8,25 m. Op de locatie van de Laak zijn geen meerjarige meetreeksen beschikbaar, maar die zouden - rekening houdend met het isohypsenpatroon - ongeveer het verloop weer moeten geven van de peilbuis in de Havikerwaard.

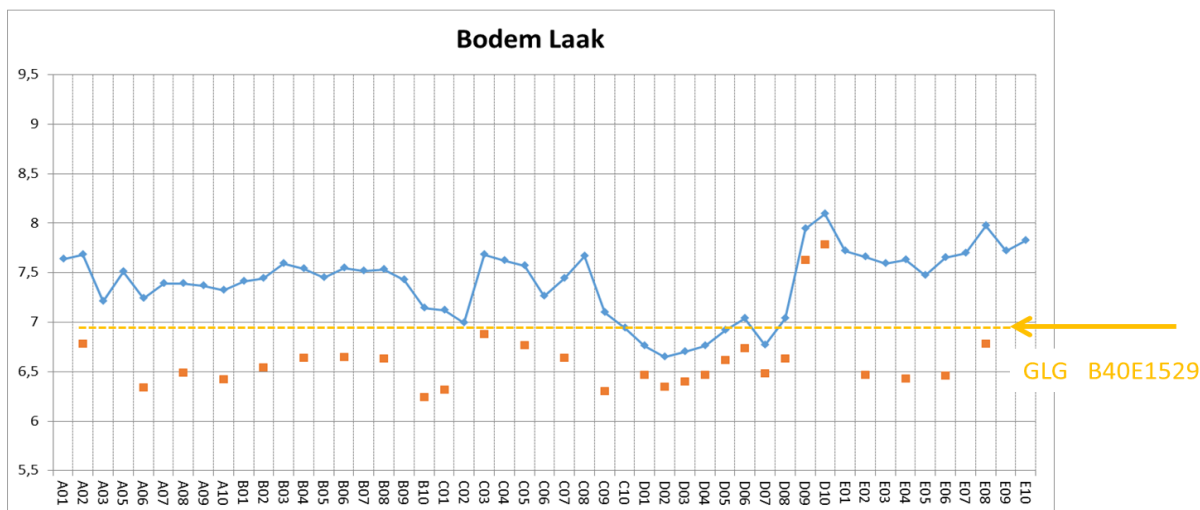
Figuur 12: Relatie bodem de Laak (blauwe lijn) - GLG-peilbuis B40E1529' en de waterstanden ten tijden van boring Econsultancy (vierkantjes)

Navolgende figuur geeft de bodemhoogte van de Laak (bron: Econsultancy, 8 november 2018) weer met daarin de GLG geprojecteerd van peilbuis B40E1529. Ook staan in deze figuur 12 de gemeten grondwaterstanden op 10 en 11 oktober 2018, de grondwaterstanden betreffen hiermee een momentopname. Mogelijk ligt de GLG ter hoogte van de Laak op een iets ander niveau, maar dat de grondwaterstand bepalend is voor de waterstand in de Laak is evident.

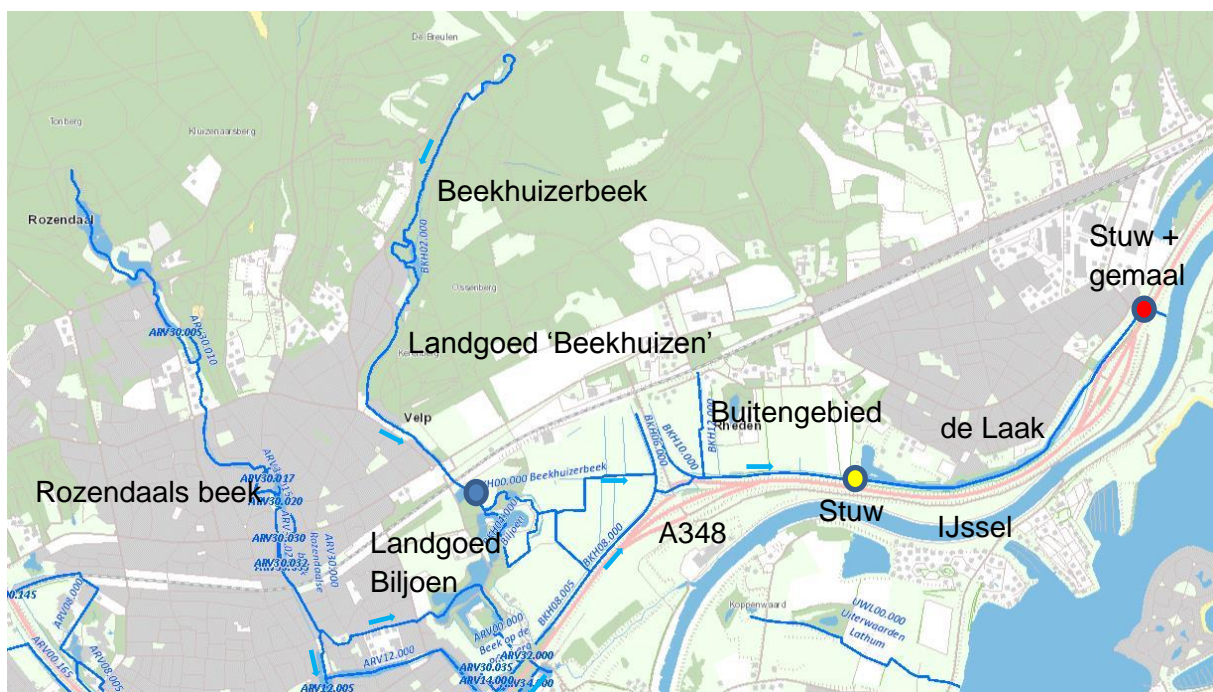
Figuur 14: Overzicht beken

De Beekhuizerbeek (zie fig. 14) stroomt via een stuw (geel bolletje) met een drempelhoogte van NAP +8,90 m de Laak in. Aan de oostzijde van de Laak is stuw en gemaal (rood bolletjes) gesitueerd welke verantwoordelijk zijn voor het waterpeilbeheer in de Laak. Bij een waterstand hoger dan NAP +8,71 m in de Laak en lagere IJsselstanden kan er onder vrij verval worden afgewaterd richting de IJssel. Bij waterstanden hoger dan NAP +9,00 m in de Laak of hogere IJsselstanden slaat het gemaal aan. Het gemaal pomp het water vanuit de Laak richting de IJssel. Dit zorgt ervoor dat de waterstanden van de Laak in normale situaties rond de NAP +8,71 m liggen, bij meer water kan de Laak water bergen tot een niveau van NAP +9,00 m. Bij waterstanden onder de NAP +8,71 m in de Laak is er geen afvoer richting de IJssel.

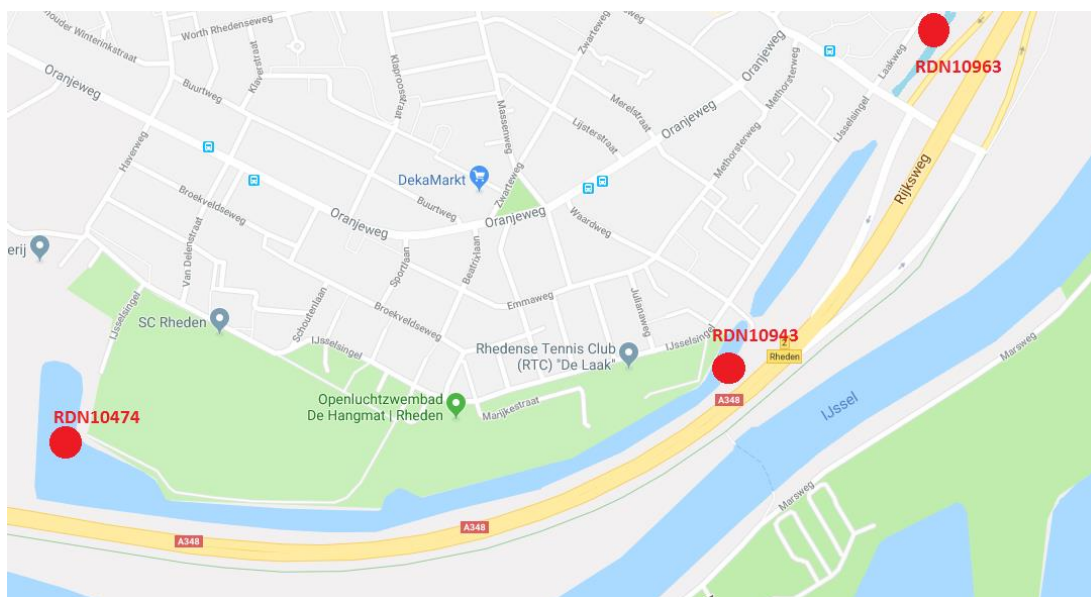
Figuur 16: overzicht monitoringslocatie (waterkwaliteit & ecologische quickscan)

Sinds mei 2018 wordt er gemonitord om de waterkwaliteit van de Laak in beeld te brengen. Op een drietal locaties (zie fig. 16) wordt de waterkwaliteit bemonstert. Dit heeft in 2018 vanwege de droogte geleid tot slechts drie monsternames. Vanwege de extreme droge zomer was het vanaf augustus niet meer mogelijk om de waterkwaliteit te bemonsteren, omdat er geen water meer in de Laak was. De parameters van de drie monitoringmomenten (zie bijlage voor alle parameters) bieden een inzicht in de waterkwaliteit, maar de termijn is te kort om hier echt conclusies aan te verbinden.

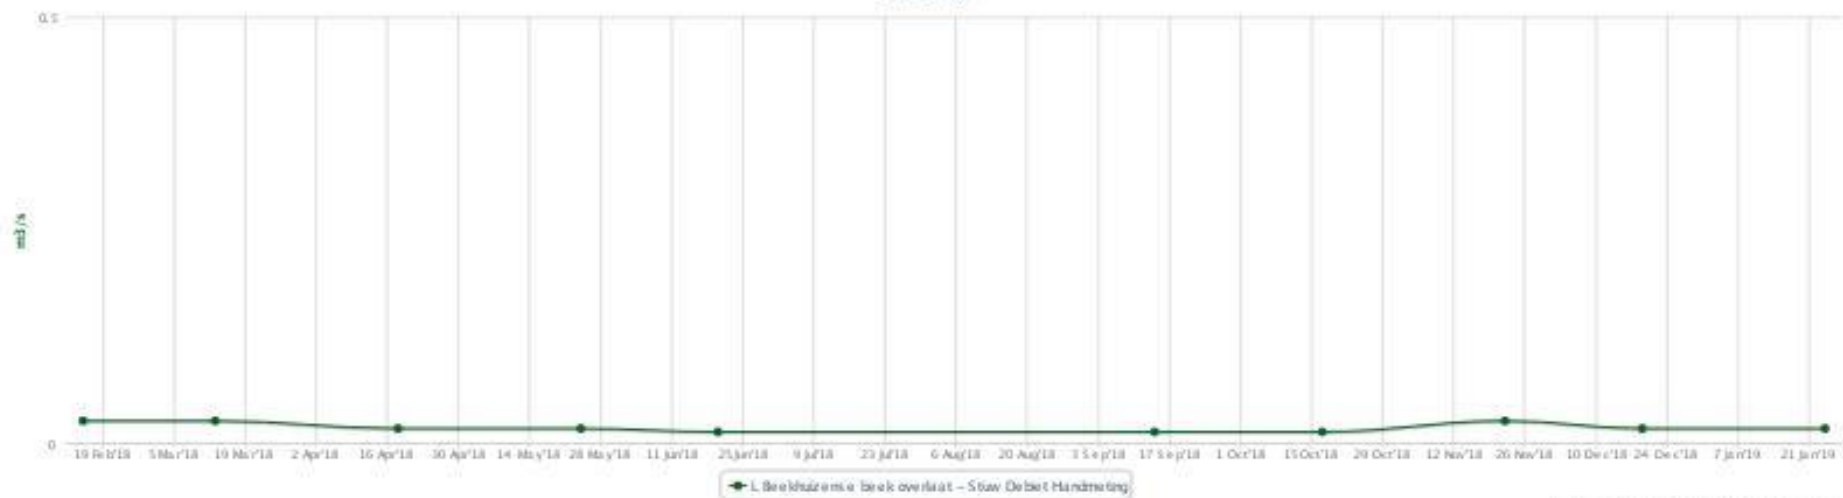
Bijlage A Debiet Beekhuizerbeek

L. Beekhuizense beek overlaat

Data uit WIS3

Vanwege de sprengenkoppen is het debiet van de Beekhuizerbeek relatief constant, zoals zichtbaar is in bijlage A. Het debiet van de Beekhuizerbeek wordt handmatig gemeten ten noorden van landgoed Biljoen (zie blauwe stip fig. 14). Het gemiddeld debiet over 10 jaar (start meting 2009) met een maandelijks meetmoment bedraagt 17 l/s. Met een minimum van 7 l/s en een maximum van 60 l/s. Ter hoogte van de Laak is dit debiet lager, vanwege verdamping en wegzijging, echter zijn hier geen concrete meetgegevens van beschikbaar.

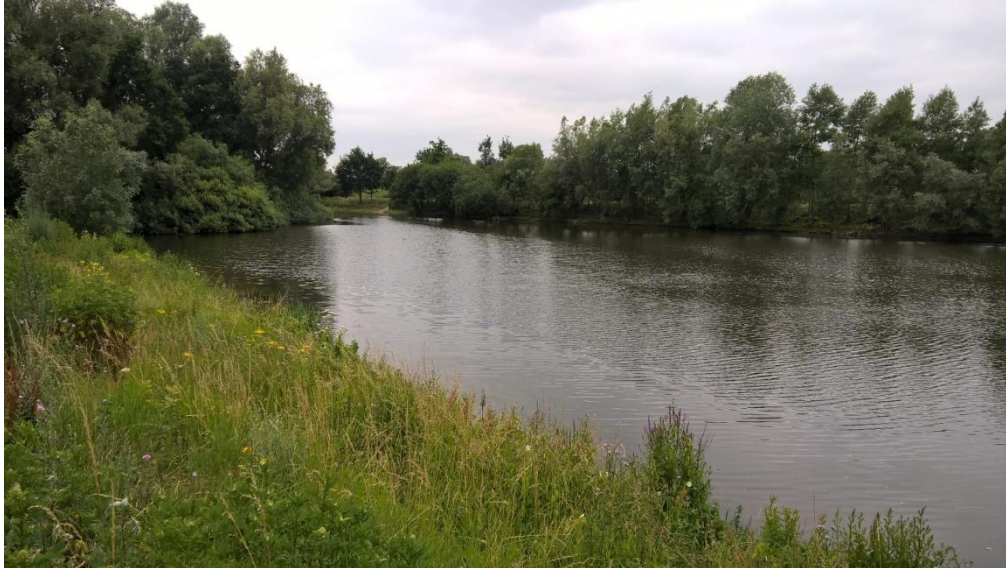
Algemene gegevens			
Naam watergang/straat: RDN10474		Diepte (m): 1,20	
Plaats: Rheden		Breedte (m): 50	
Datum: 20-06-2018		Slibdikte (cm): 1	
status	permanent	Textuur van de bodem: zand/detritus	
Fysische gegevens:			
EGV (µS/cm):		Inrichting water:	
Stroomsnelheid (cm/s): 0		Flauw talud	nee
Doorzicht (cm): 100		onderwater:	(hoek < 25° = ca. 1:2)
Onderhoud	Niet onlangs	Plasberm aanwezig:	nee
		Floatlands aanwezig:	nee
Belevingskenmerken:			
Zwerfvuil aanwezig:	niet of nauwelijks	Inrichting oever:	
		Oeversort:	aarden oever

ecologisch profiel		Klasse 2018
Eco1	Beleving	4
	Ecologie oever	3
	Ecologie water	3
Eco2	Kenmerkend	3
	Inrichting en beheer	3
	Trofie	3
	Saprobie	4

De beoordeling vindt plaats op basis van aangetroffen macrofauna en vegetatie. In vergelijking met vorige jaren in een eerder uitgevoerde scan heeft een grote verbetering plaats gevonden.

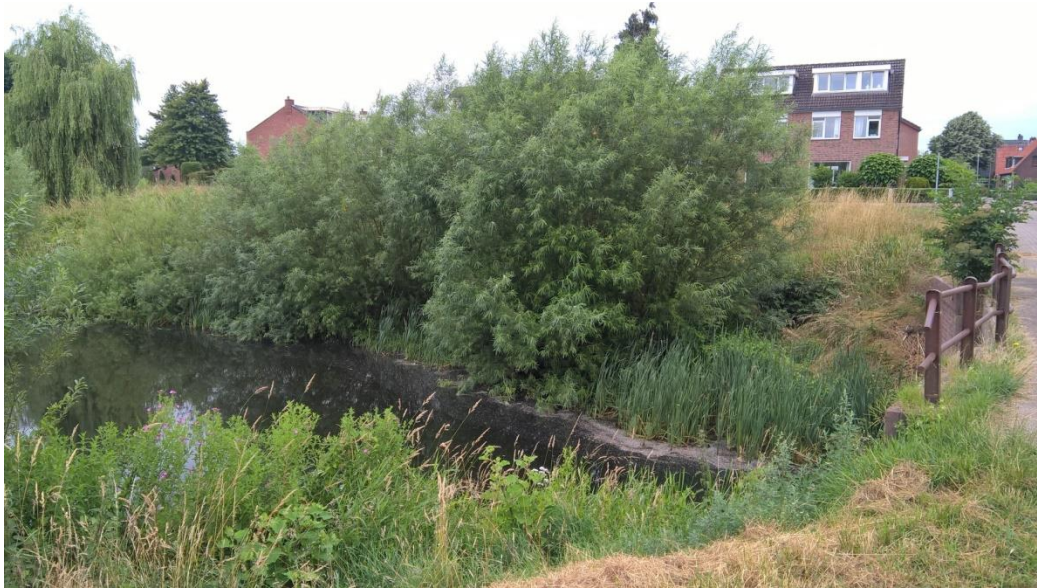
Algemene gegevens

Naam watergang/straat: RDN10943	Diepte (m): 1,20
Plaats: Rheden	Breedte (m): 20
Datum: 20-06-2018	Slibdikte (cm): ?
status permanent	Textuur van de bodem: zand/detritus

ecologisch profiel		Klasse 2018
Eco1	Beleving	4
	Ecologie oever	3
	Ecologie water	3
Eco2	Kenmerkend	3
	Inrichting en beheer	3
	Trofie	3
	Saprobie	4

De beoordeling vindt plaats op basis van aangetroffen macrofauna en vegetatie. In vergelijking met vorige jaren in een eerder uitgevoerde scan heeft een grote verbetering plaats gevonden.

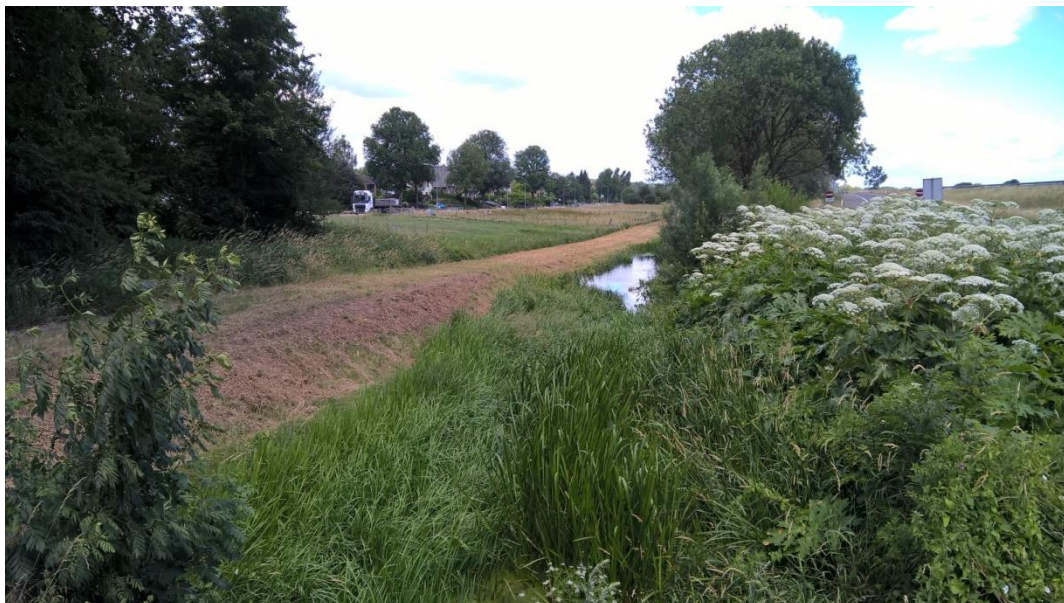
Algemene gegevens

Naam watergang/straat: RDN10963		Diepte (m): 0,8
Plaats: Rheden		Breedte (m): 6
Datum: 21-06-2018		Slibdikte (cm): 20
status	permanent	Textuur van de bodem: slib/detritus
Fysische gegevens:		Inrichting water:
EGV ($\mu\text{S}/\text{cm}$):		Flauw talud onderwater: nee
Stroomsnelheid (cm/s): 0		(hoek < 25° = ca. 1:2)
Doorzicht (cm): 150		Plasberm aanwezig: nee
Onderhoud	Niet onlangs	Floatlands aanwezig: nee
Belevingskenmerken:		Inrichting oever:
Zwerfvuil aanwezig:	niet of nauwelijks	Oersoort: aarden oever
