# Welkom op de cursus:

Glas en stopverf bij monumenten

# Wat gaan we behandelen?

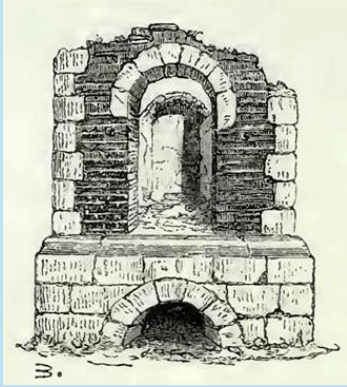
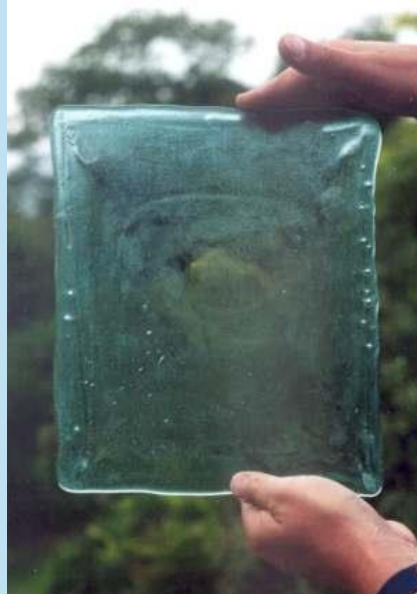
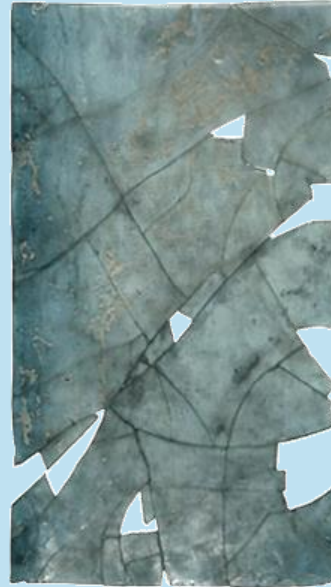
# De Romeinen hadden al vensterglas

- foto's links. Romeinse oven gevonden in Pompeii
- Foto midden. Replica Romeins vensterglas
- Foto rechts. Archeologische vondst van Romeins vensterglas

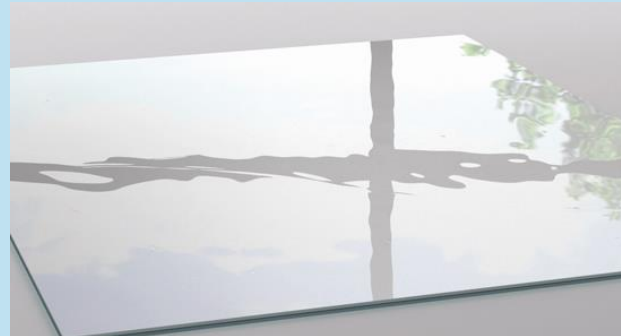
# Geblazen cilinderglas 1100- ca.1920

- Theophilus Presbyter (c. 1070–1125) beschreef in zijn boek *Schedula diversarum artium* het maken van vlakglas door aan de blaaspijp lange holle cilinders uit te blazen.
- Deze blaasmethode is eeuwenlang toegepast en uiteindelijk kon men cilinders blazen van circa twee meter lengte en 30 tot 45 cm diameter.
- Dit blaasprocédé werd in ons land nog in de jaren tot kort na de eerste wereldoorlog toegepast in de 'Eerste Hollandse Vensterglasfabriek' in Maassluis.
- <https://www.youtube.com/watch?v=Qel3tiauC8w>

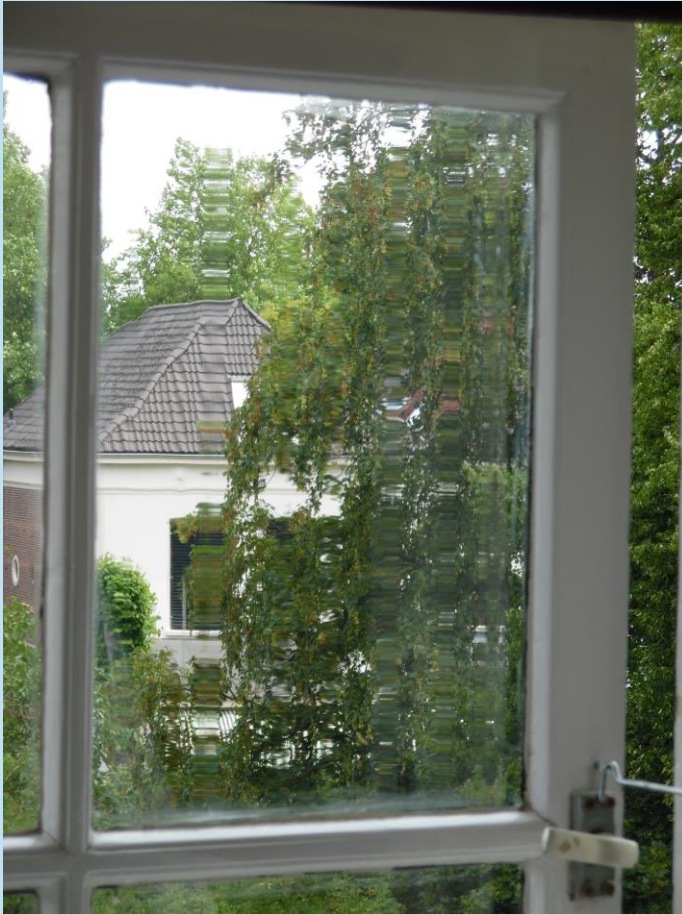
# Getrokken glas 1850-1950

- Tussen 1850 en 1900 werd de techniek voor getrokken glas ontwikkeld, hierbij wordt een horizontale staaf in een bad van gesmolten glas omhooggetrokken. Door deze techniek blijven wel trekstrepen in het glas achter omdat het glas geringe dikteverschillen in het oppervlak heeft. Dit geeft een licht vertekend beeld bij de doorkijk

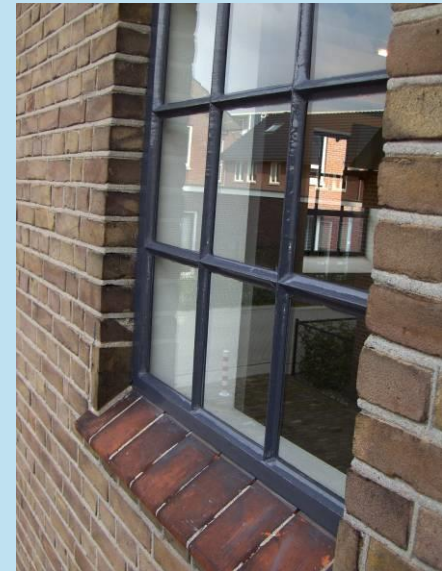
# Floatglas 1959-heden

- Het "float" proces dat werd geïntroduceerd in 1959, werd ontwikkeld na de Tweede Wereldoorlog door de Engelse firma Pilkington Brothers Ltd. Het glas kreeg hierdoor een briljante afwerking, met zeer goede optische kwaliteiten. Gesmolten glas wordt op een laag vloeibaar tin gegoten, waardoor het gelijkmatig uitvloeit, waarna het horizontaal als een eindeloos lint van glas op een baan wordt getrokken om verder te worden verwerkt.

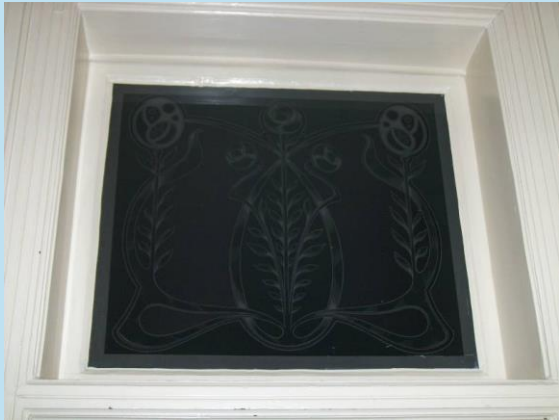
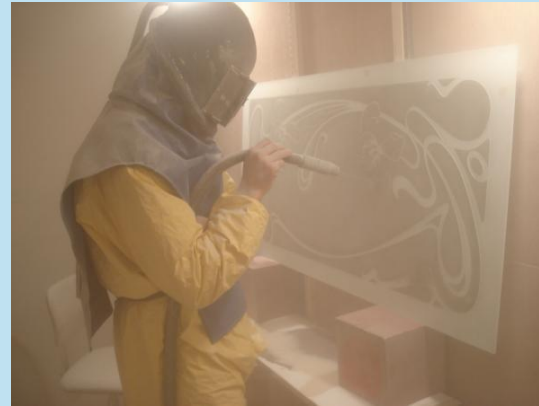
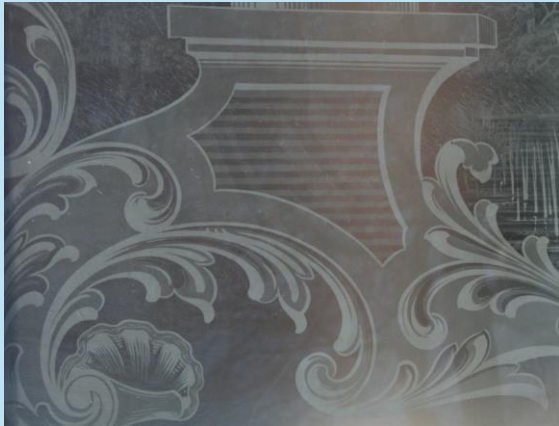
# Geëts en of gestraald glas

Het etsen van glas is een uitvinding uit 1670

➤ Fluorwaterstof werkt in op glas en vormt fluoridekristallen die het glas een mat uiterlijk geven.

➤ - Delen die niet geëtsd moesten worden, werden afgedekt

➤ Het glas kan ook mat worden gemaakt met behulp van zandstralen

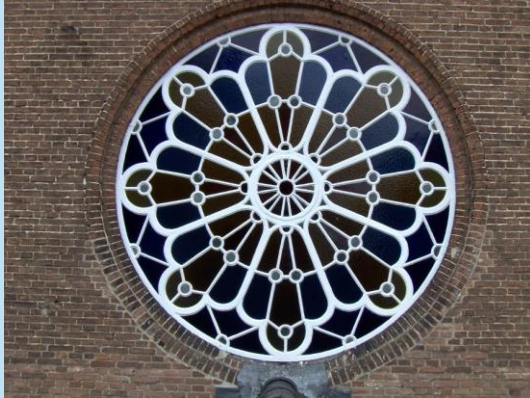
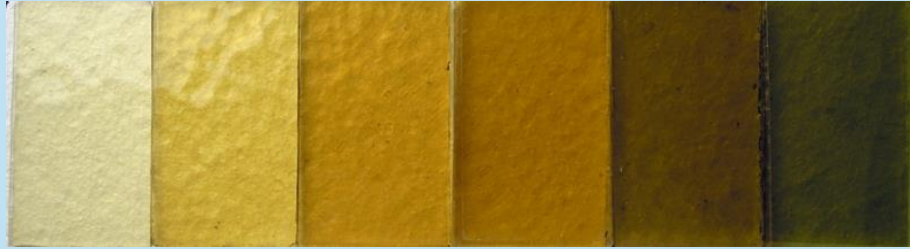
## Gekleurd glas met een walspatroon

- Bij bijvoorbeeld kathedraalglas wordt door middel van een wals een figuur in het glas gedrukt.

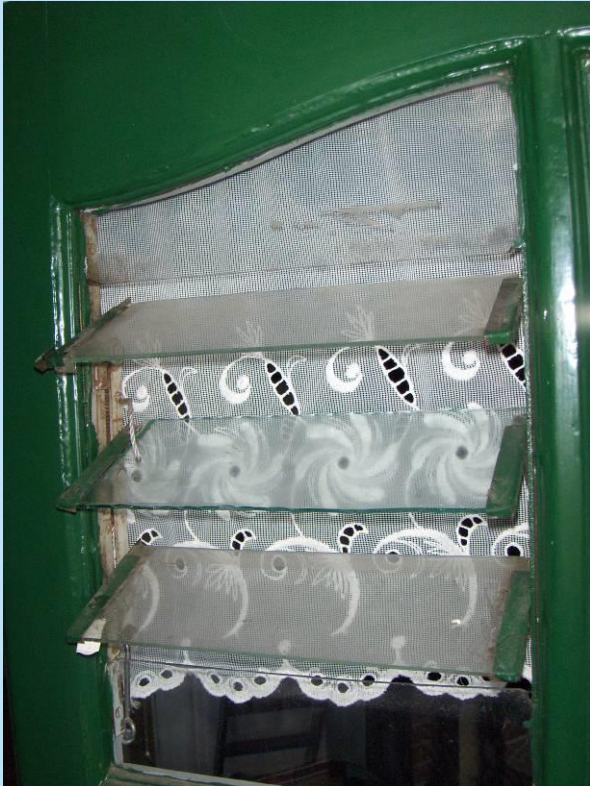
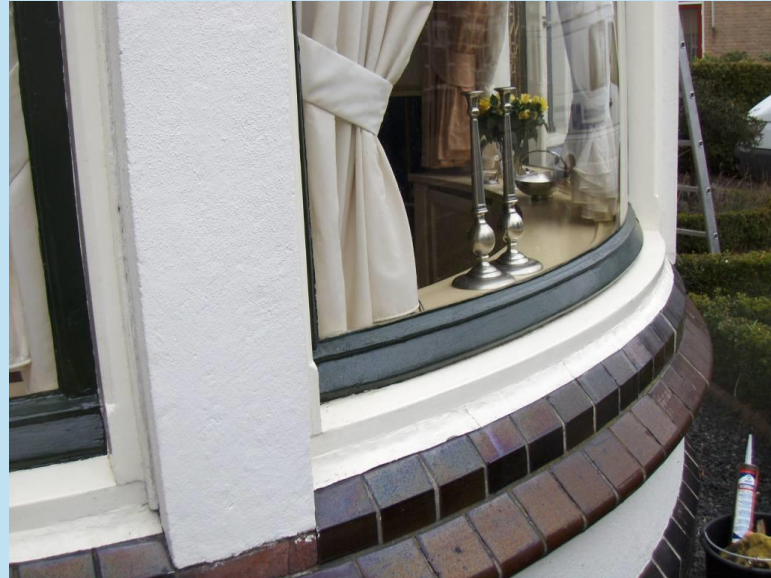
## Bijzonder vensterglas

- Foto links. Ventilatioerooster van glas tegen koolmonoxidevergiftiging in ruimtes met een kolen of houwachel 1917 Huis het Hietveld Beekbergen.
- Foto boven. Gebogen vensterglas in een halfronde erker. 19<sup>e</sup> eeuwse villa Apeldoorn.

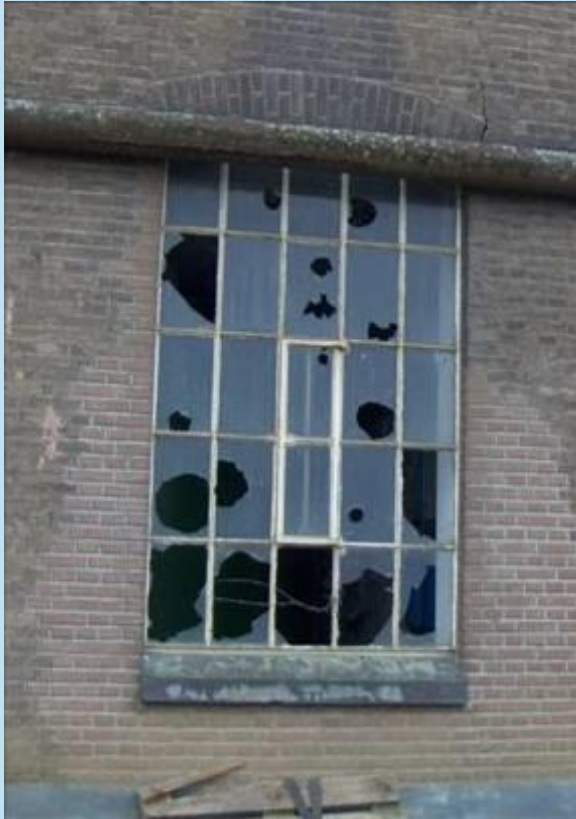
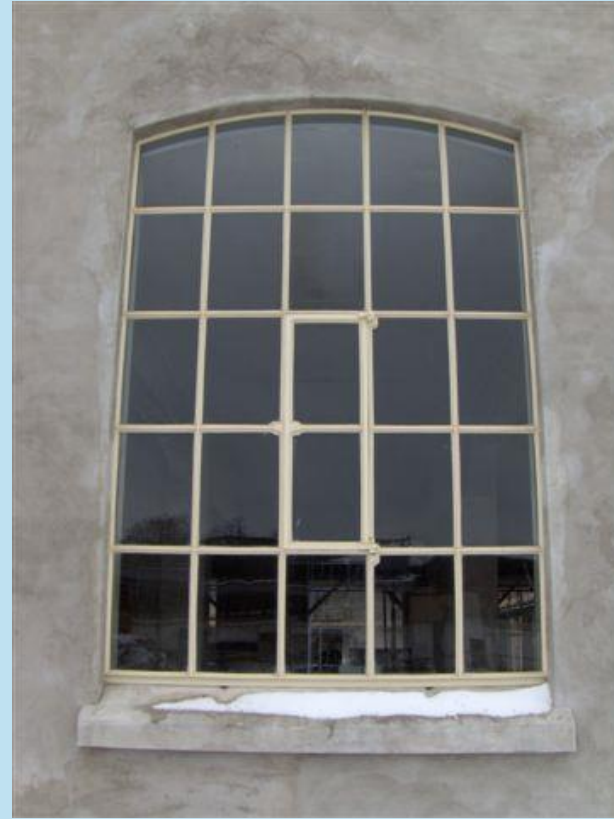
# Schade door vandalisme

➤ Gietijzeren ramen in het DRU complex in Ulfth voor en na de restauratie

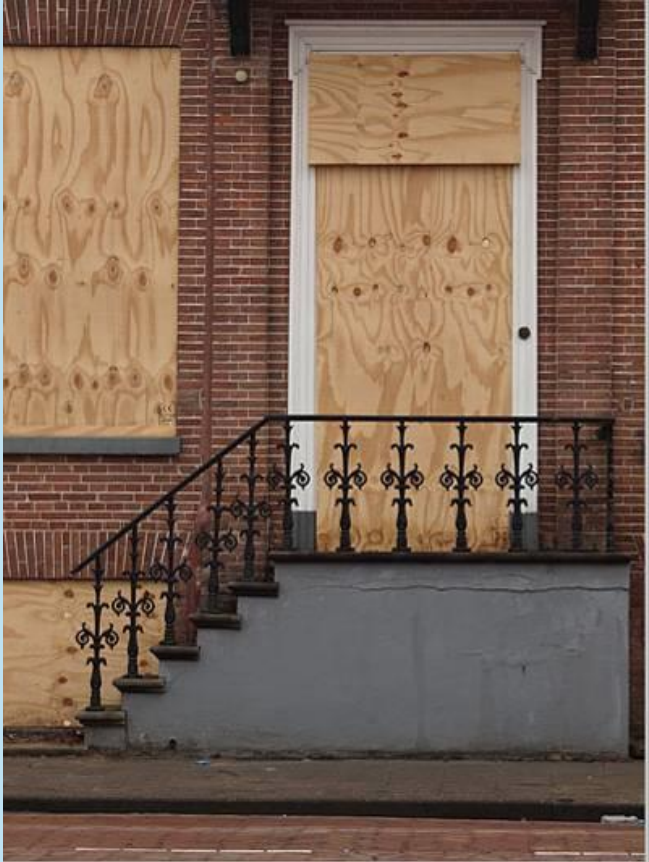
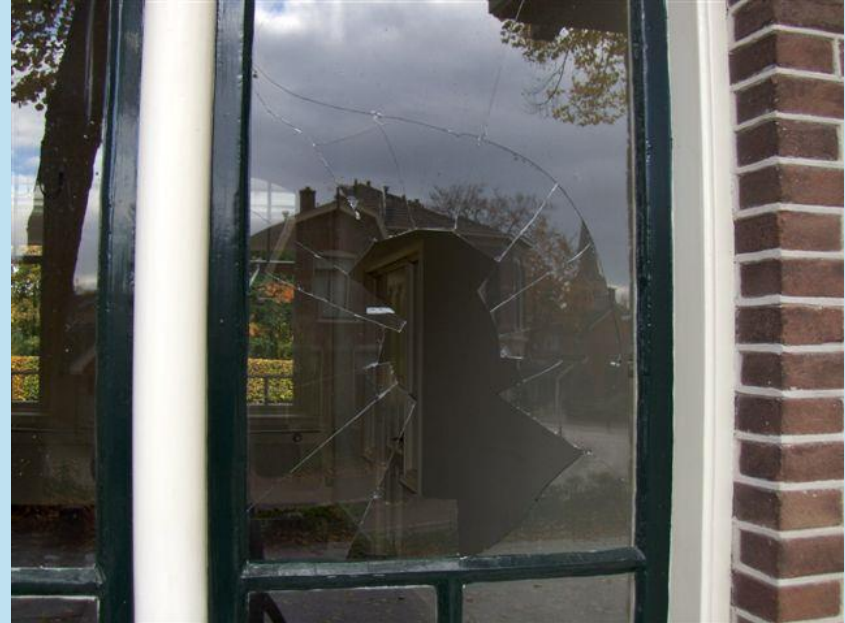
# Voorkomen is beter dan....

- foto links. Dichtgetimmerde ramen bij een leegstaand gebouw om schade door vandalisme te voorkomen
- Foto rechtsboven: ingeslagen ruit in leegstaand monumentaal pand.

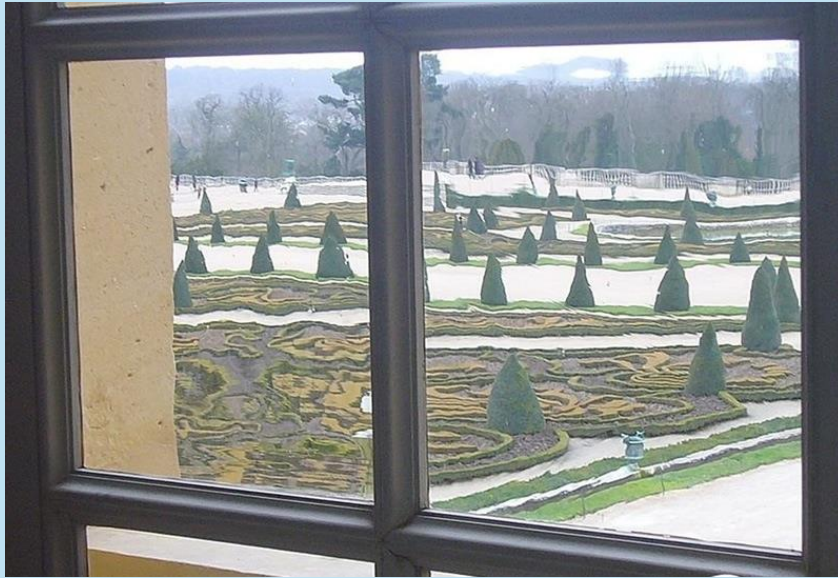
# Restauratieglas (imitatie cilinderglas)

➤ Door o.a. de firma Schott en AGC wordt imitatie cilinderglas aangeboden onder de namen Classico, Restover en Goethe

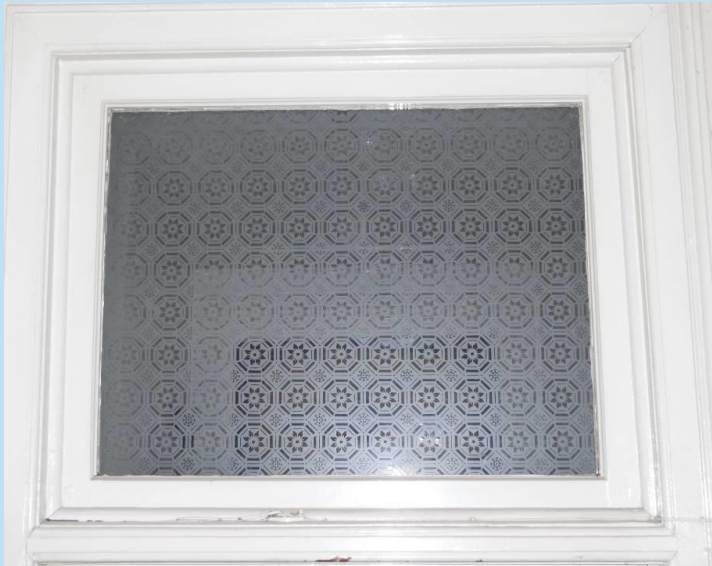
# Replica Mousselineglas

- foto linksboven. Mousselineglas uit 1908 in een bovenlicht van een toegangsportaal
- Foto rechtsboven. Replica “Annemarie” van glasatelier het Aanzicht in Bredevoort.
- <http://www.mousselineglas.nl>

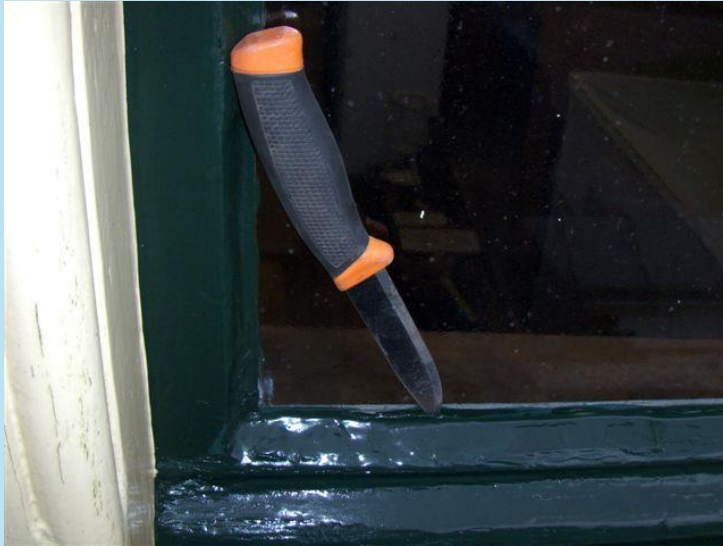
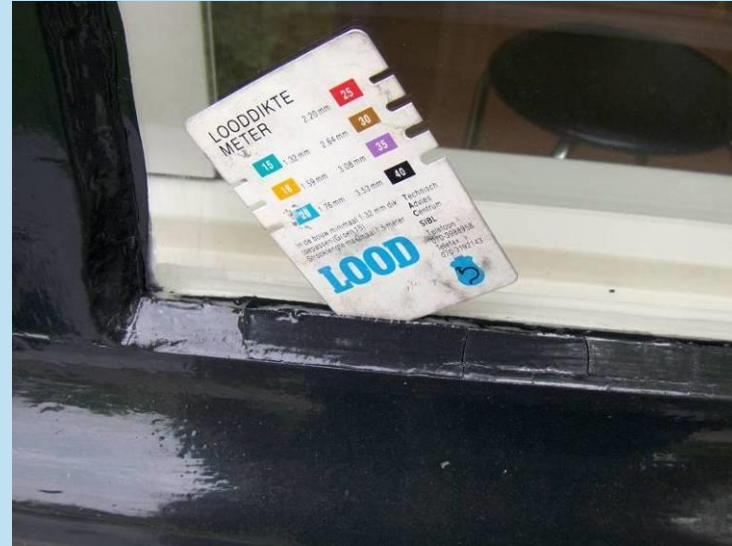
# stopverfzomen

- Wel geschilderd, maar de stopverfzomen zijn niet vervangen. Regenwater spoelt via de ruit achter de stopverfzoom
- Indien de stopverf nog redelijk vast zit deze afkitten met een overschilderbare beglazingskit
- De losse en gescheurde stopverfzomen vervangen.

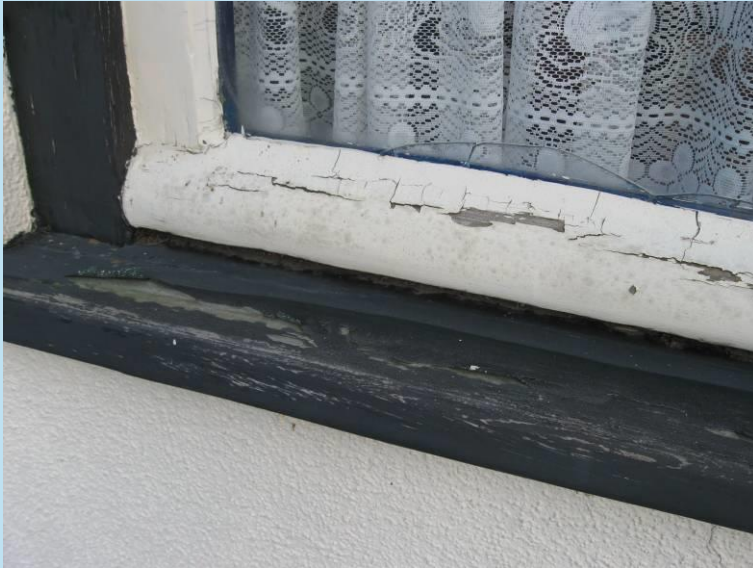
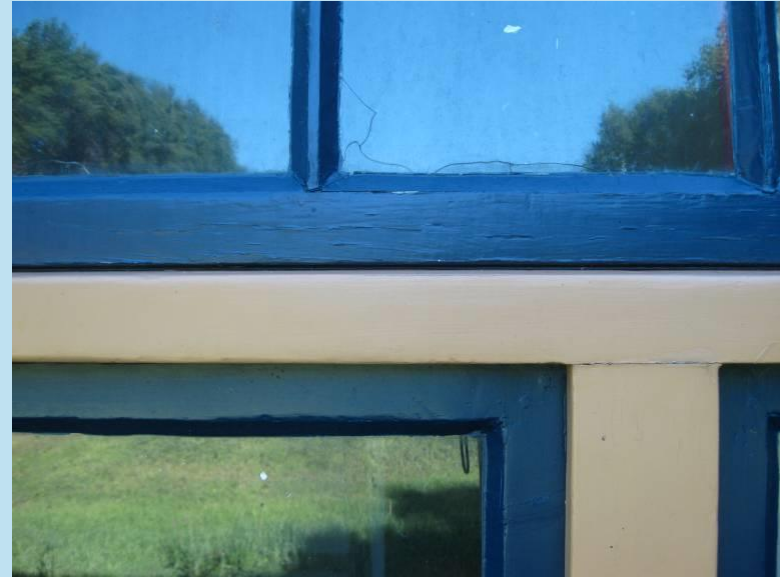
# Glasbreuk door verouderde stopverfzomen

- foto links. Gebarsten stopverfzomen en kleine barsten in de ruit
- Foto boven. Kleine barsten in de ruit, veroorzaakt door het uitharden en krimpen van stopverfzomen

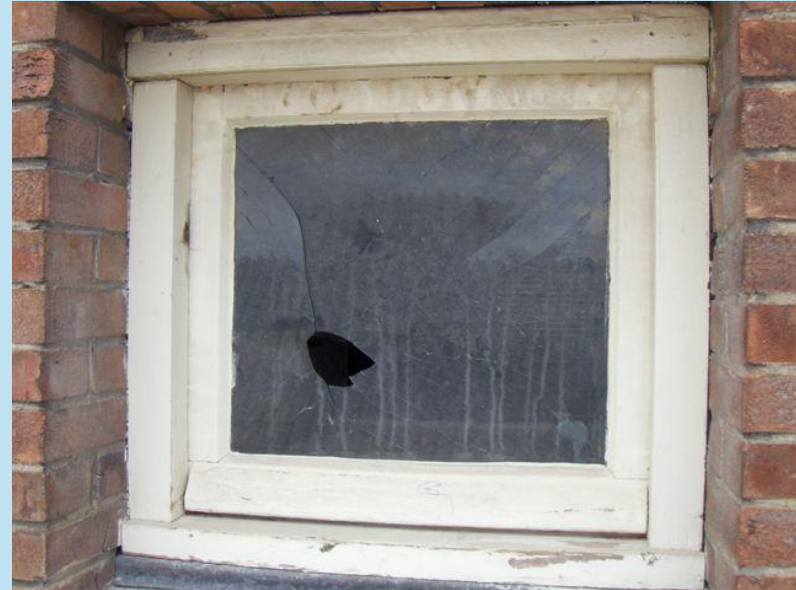
# Vervangen van enkel glas met stopverf

➤er dient 2,5 mm omtrekspeling gehouden worden!  
De ruit dient dus 5mm in de lengte en breedte  
korter gesneden worden.

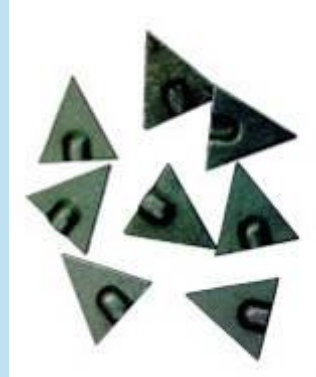
# Vervangen van enkel glas met stopverf

- de sponning voorzien van een laag overschilderbare beglazingskit
- hierna de ruit plaatsen en inwellen in de kit
- de ruit kan worden vastgezet met metalen glaspennen
- hierna kan het glas aangestopt worden met stopverf

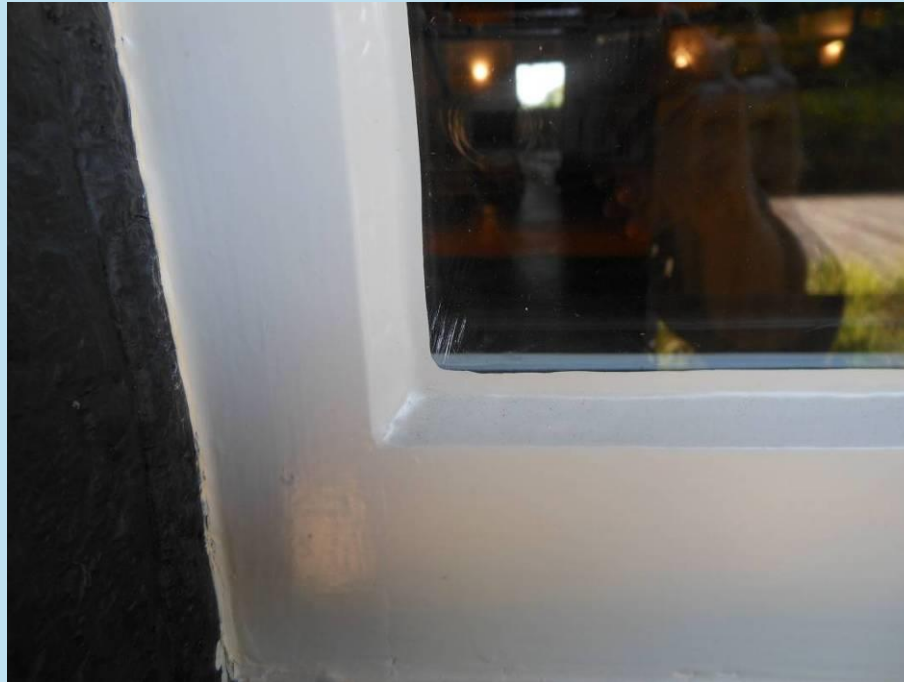
# Glasaansluitingen ca 3mm op het glas schilderen

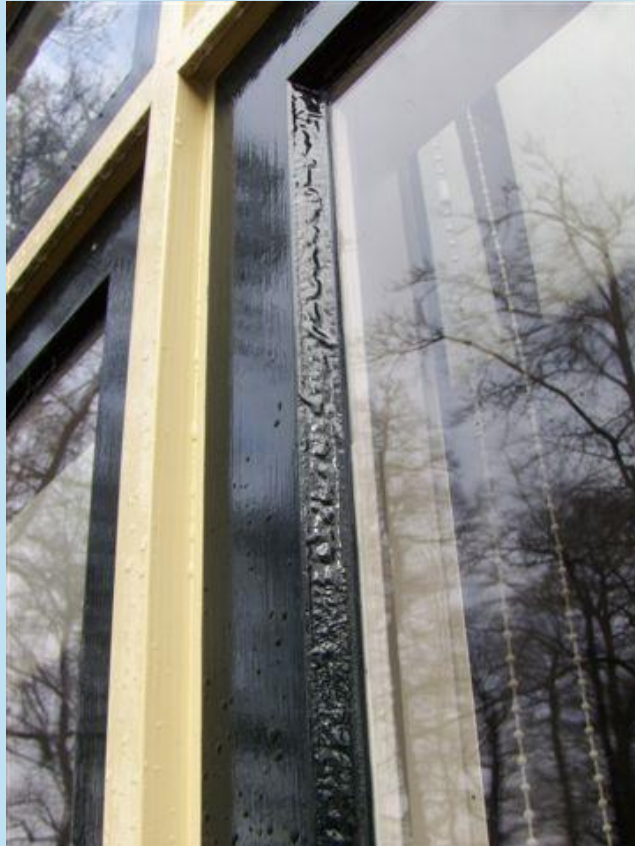
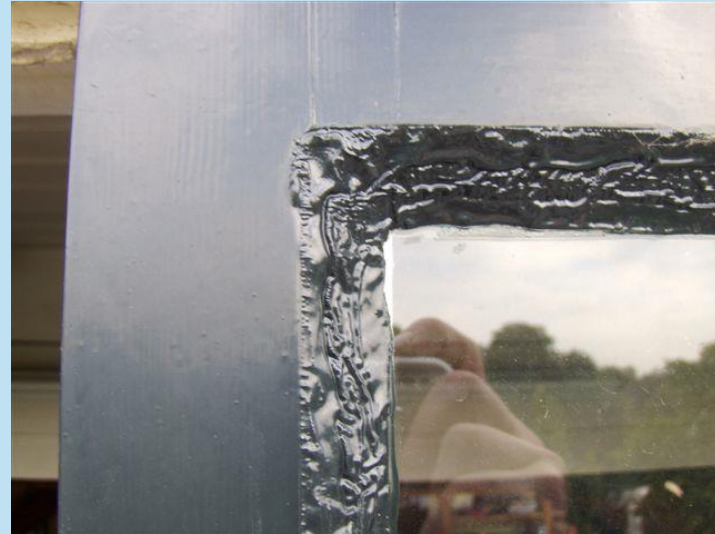
# Maar niet te snel overschilderen!

- Verse stopverfzomen dienen eerst voldoende uit te harden voordat deze geschilderd kunnen worden.
- Foto's rechts en onder. Geschroeiide verf doordat de stopverf nog niet is uitgehard

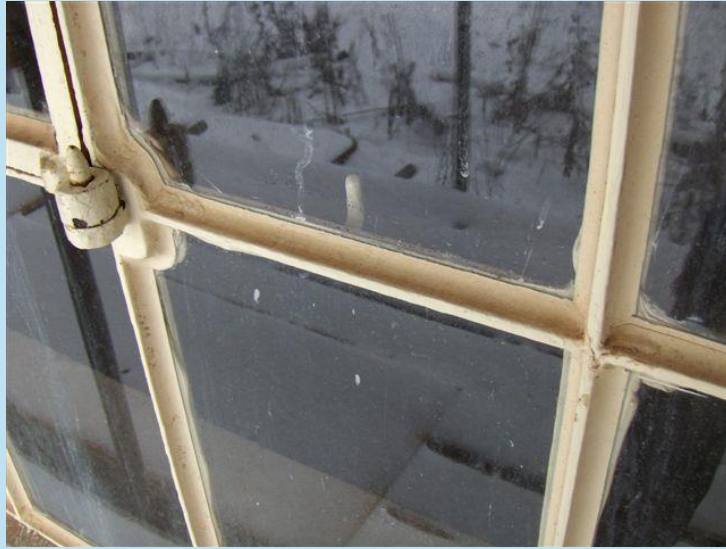
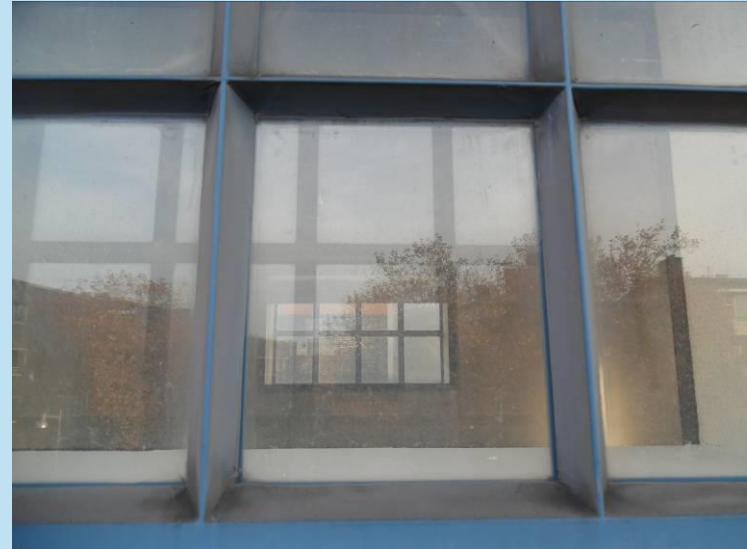
# Tweecomponenten stopverf

- Er zijn alternatieven voor traditionele stopverf die wel als stopverf aangebracht kunnen worden.
- Deze hebben als voordeel dat deze vrij snel kunnen worden overgeschilderd.
- Foto linksboven. De stopverf is met een lepel afgewerkt. Dit is niet de bedoeling
- Foto rechtsboven. Recent aangebrachte tweecomponenten stopverf

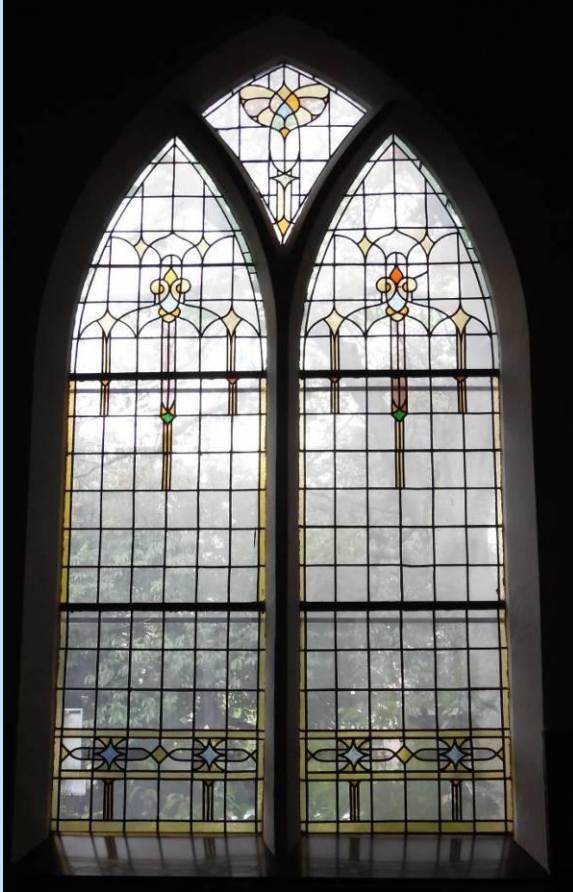
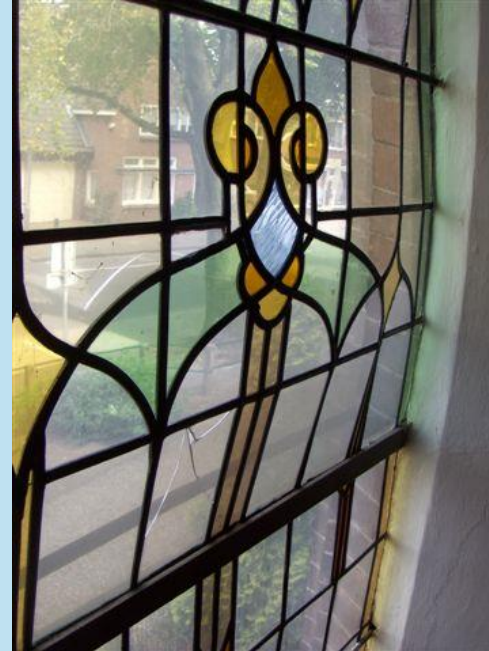
# Schade aan glas in lood panelen

- foto rechts: uitgezakte glas in lood panelen.
- foto onder: de bindroosjes zijn losgeraakt van de bindroeden.
- de panelen dienen uitgenomen worden en opnieuw verlood.

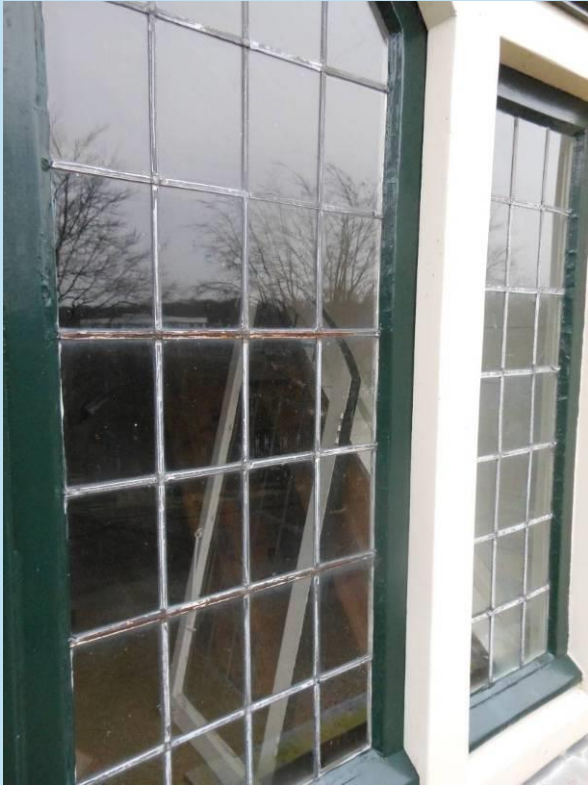
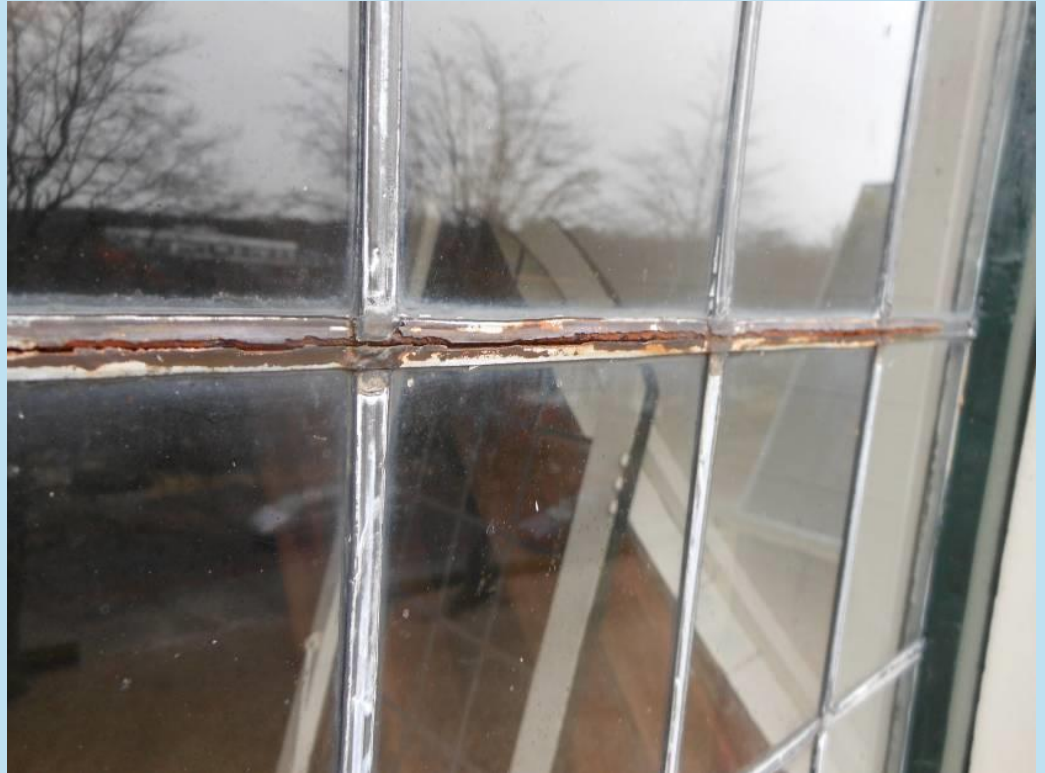
# Roestende ijzeren kern in het loodprofiel

➤ foto 's boven: schade door oproestende ijzeren kern in het loodprofiel

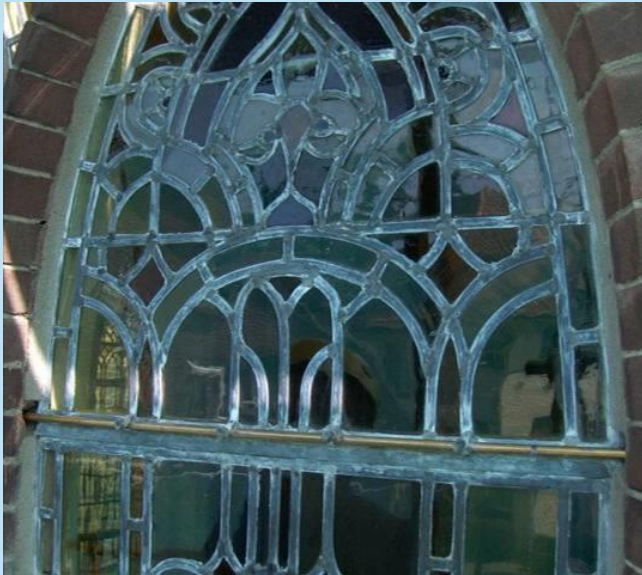
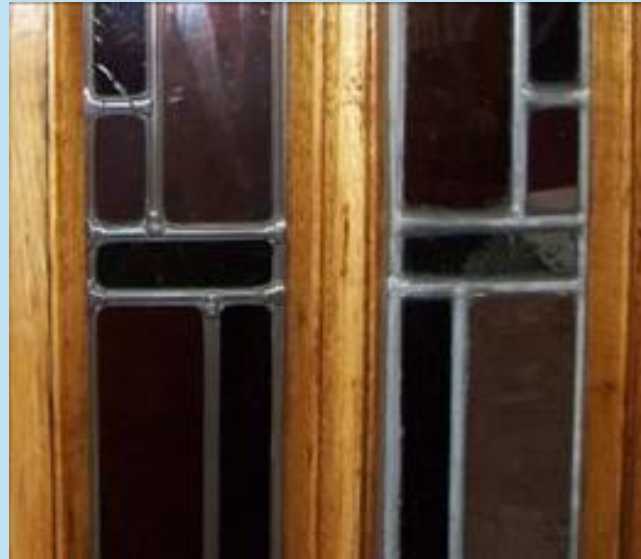
# Let op de juiste dikte van het loodprofiel

- foto links: (te) brede loodprofielen gebruikt in verhouding tot het glas
- foto rechts: het linker paneel is opnieuw verlood. Erg netjes gedaan met dezelfde loodprofielen als het originele rechter paneel.

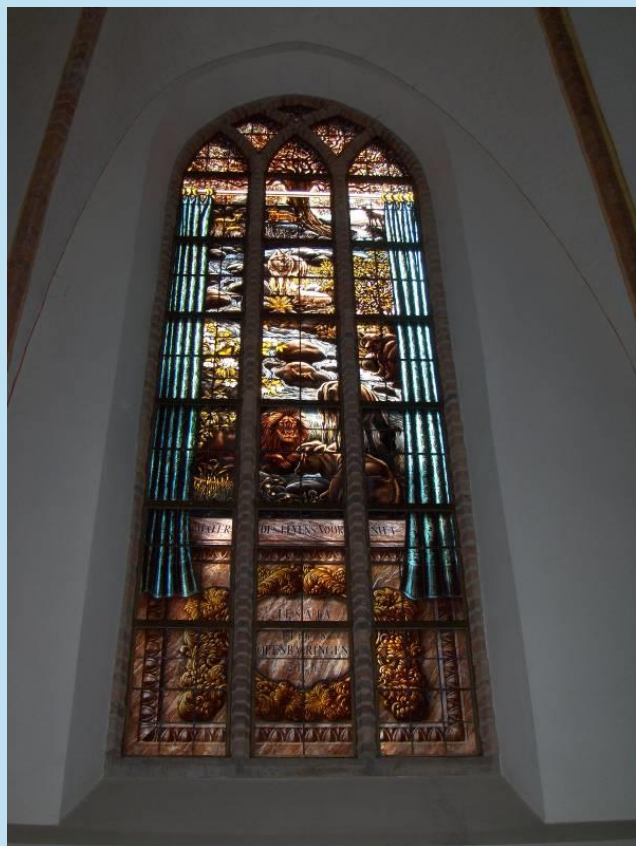
# Nieuw ontwerp in oude ramen

- In 2004 zijn in de NH-kerk in Scherpenzeel nieuwe gebrandschilderde ramen aangebracht.
- Het wijzigen van glas in lood is altijd vergunningplichtig
- Foto's boven. Het scheppingsverhaal afgebeeld in gebrandschilderd glas in lood
- <http://www.hervormdscherpenzeel.nl/ramen.php>

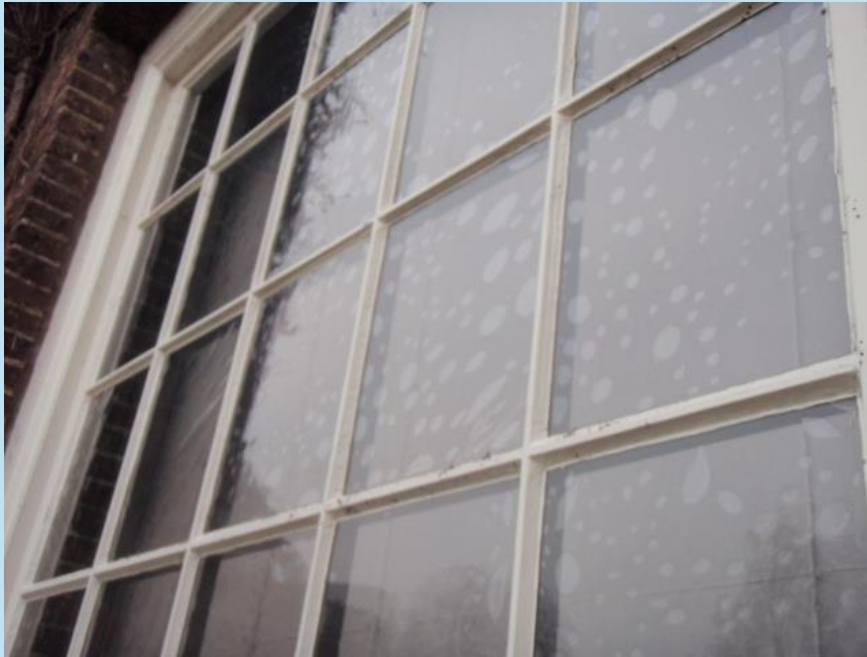
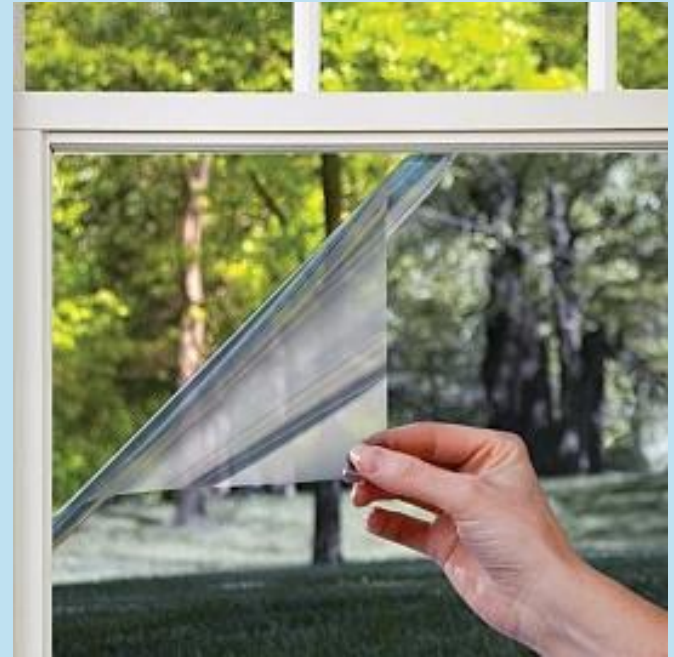
# Warmte reflecterende folie

- foto rechts: raam beplakt met warmte reflecterende folie bron foto [www.enkelglasisolatie.nl](http://www.enkelglasisolatie.nl)
- relatief goedkope oplossing en de methode is reversibel
- foto links: de folie moet er wel goed opgeplakt worden om luchtblazen te voorkomen

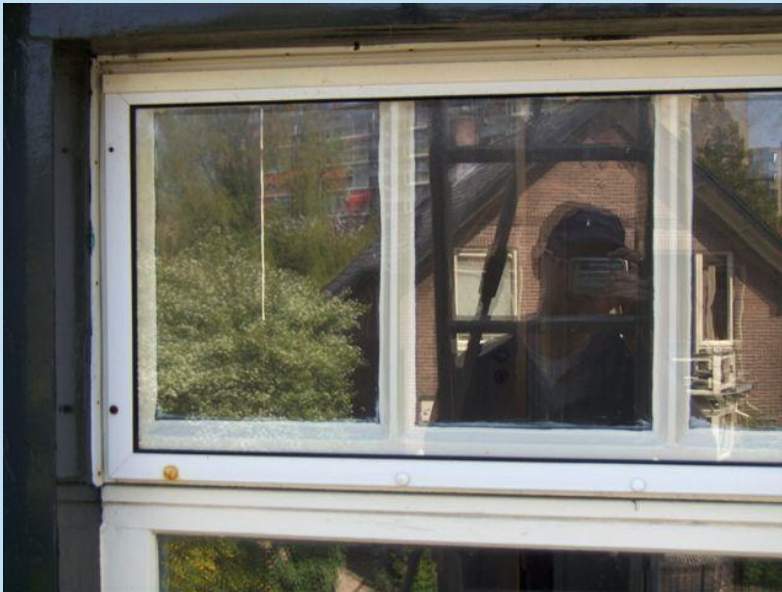
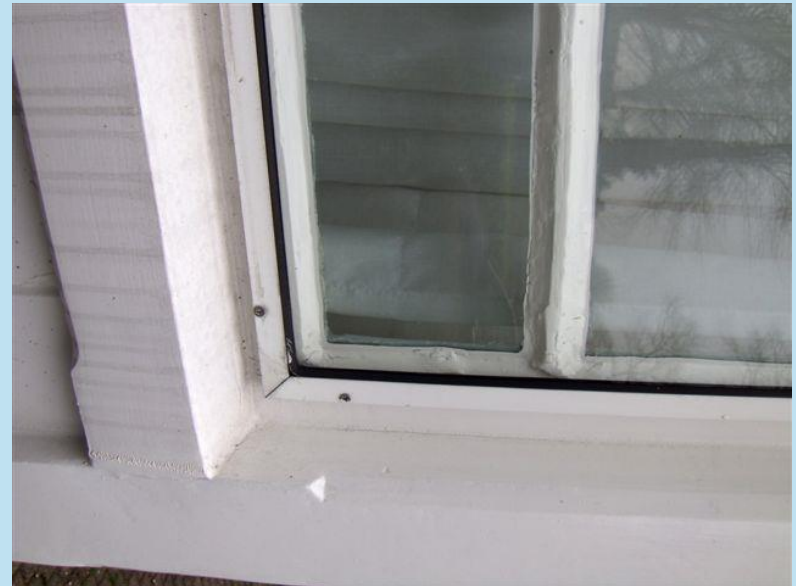
# Voorzetbeglazing aan de buitenzijde

- foto's boven: voorzetbeglazing gevat in een wit gecoat aluminium profiel
- erg geschikt als beschermende beglazing voor glas in lood panelen.
- De voorzetbeglazing is revisibel.

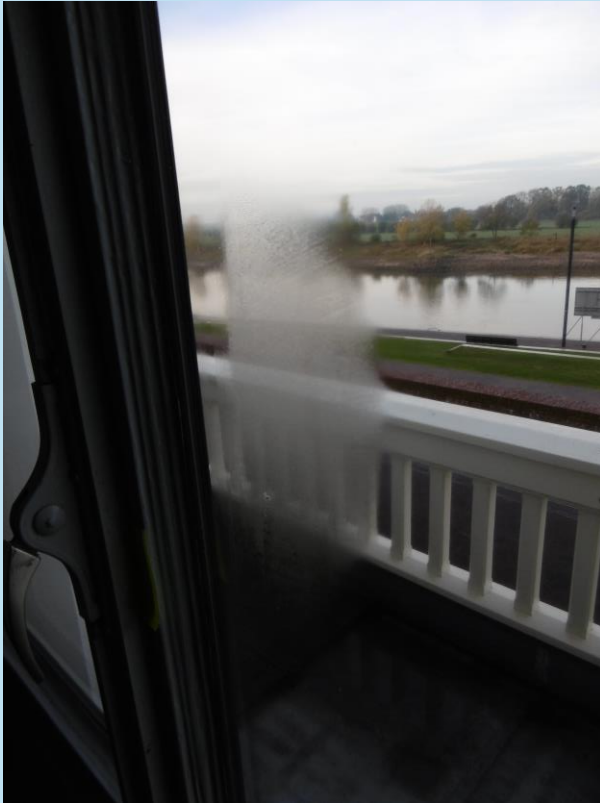
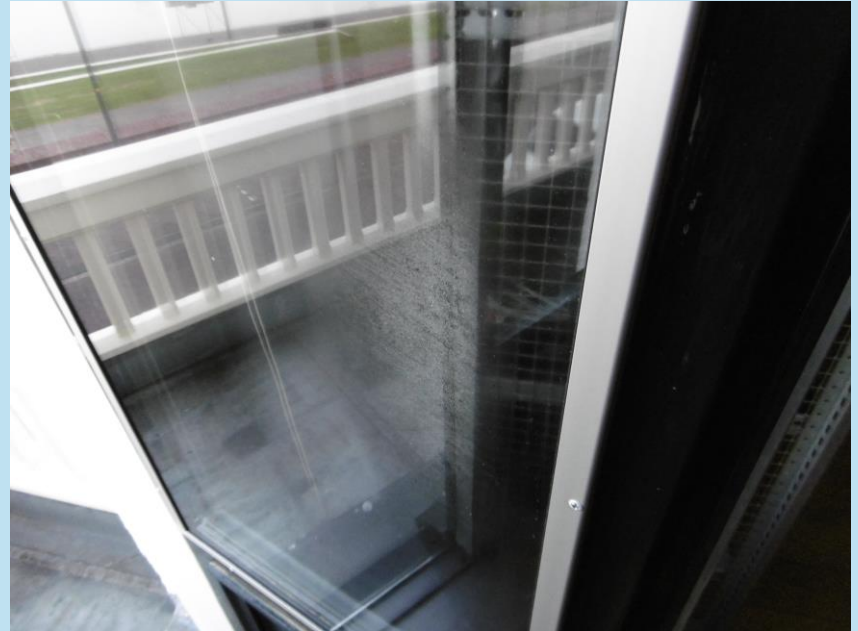
# Condens achter de voorzetbeglazing

- Bij deze ramen is de afdichting van de voorzetbeglazing en het raamhout niet 100% dicht.
- Hierdoor kan condensatie ontstaan tussen de beglazing

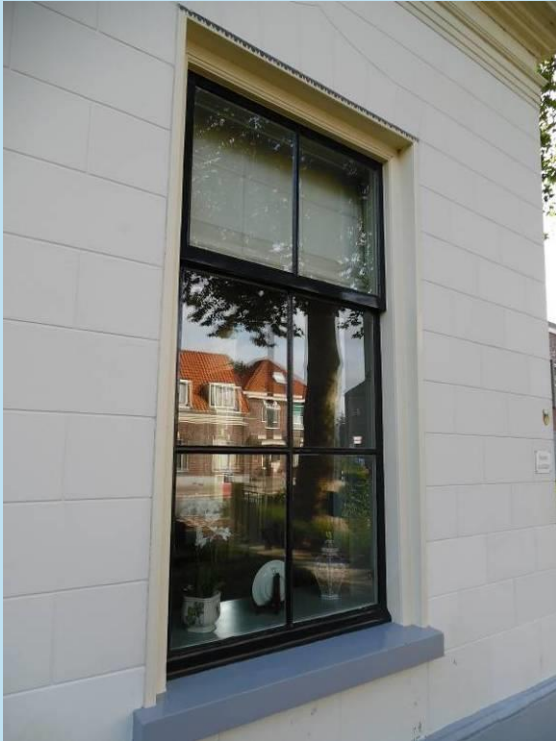
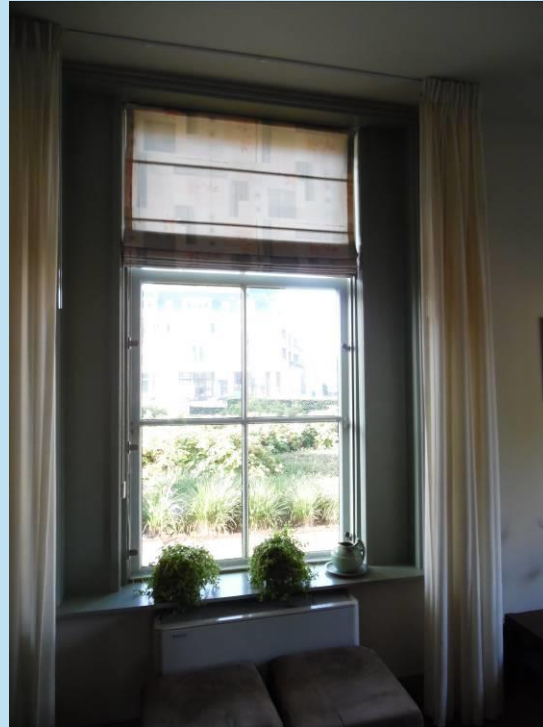
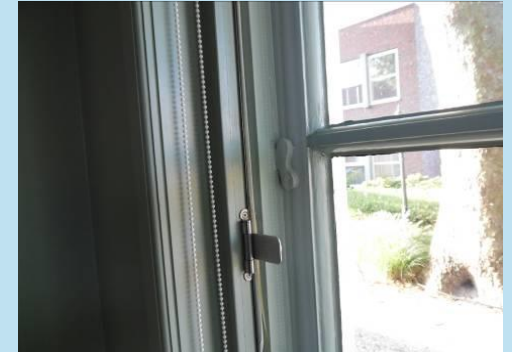
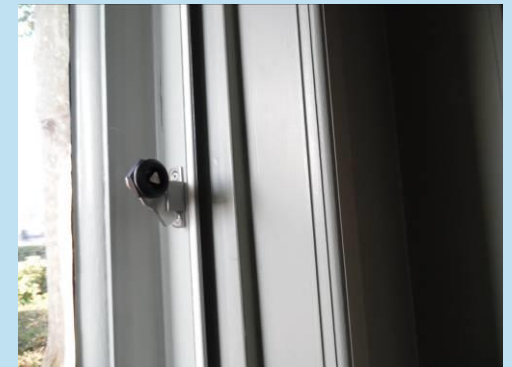
# Scharnierende achterzet beglazing aan de binnenzijde

➤ foto's boven. Achterzetbeglazing welke opengedraaid kan worden.

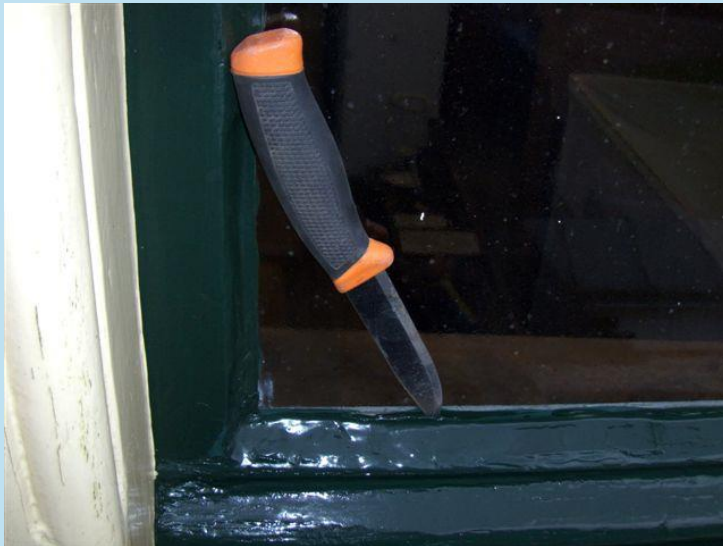
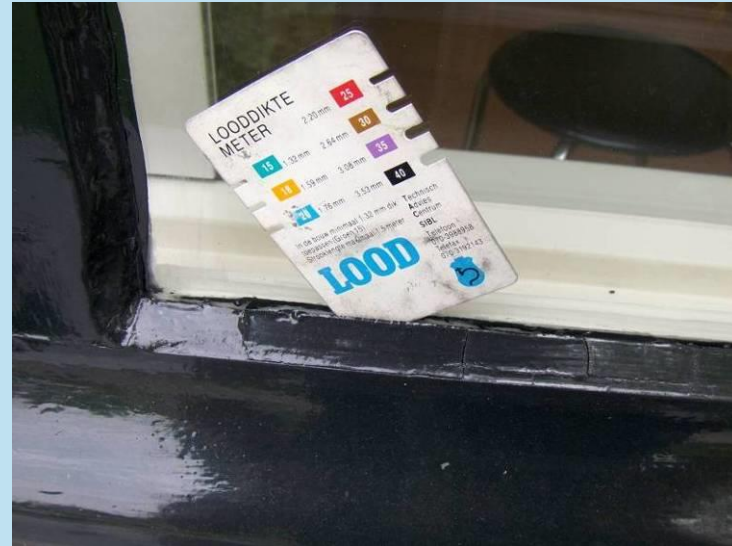
# Zorg bij achterzet beglazing altijd voor waterdichte glasaansluitingen aan de buitenkant

- Foto boven: Recent geschilderd, maar de stopverfzomen zijn niet vervangen.
- Regenwater spoelt via de ruit achter de stopverfzoom en kan condens veroorzaken tussen de achterzetbeglazing en het raam.
- Indien de stopverf nog redelijk vast zit deze afkitten met een overschilderbare beglazingskit. De losse en gescheurde stopverfzomen vervangen.

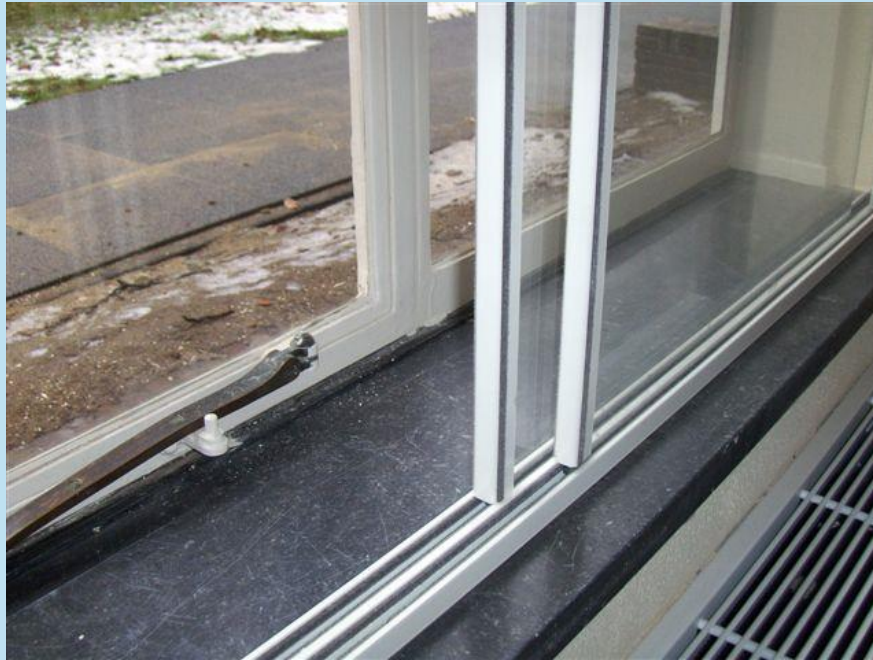
# Extra schuifraam aan de binnenzijde

- foto rechts: achterzet beglazing bij stalen ramen
- van buitenaf is de achterzet beglazing niet zichtbaar
- het systeem is revisibel

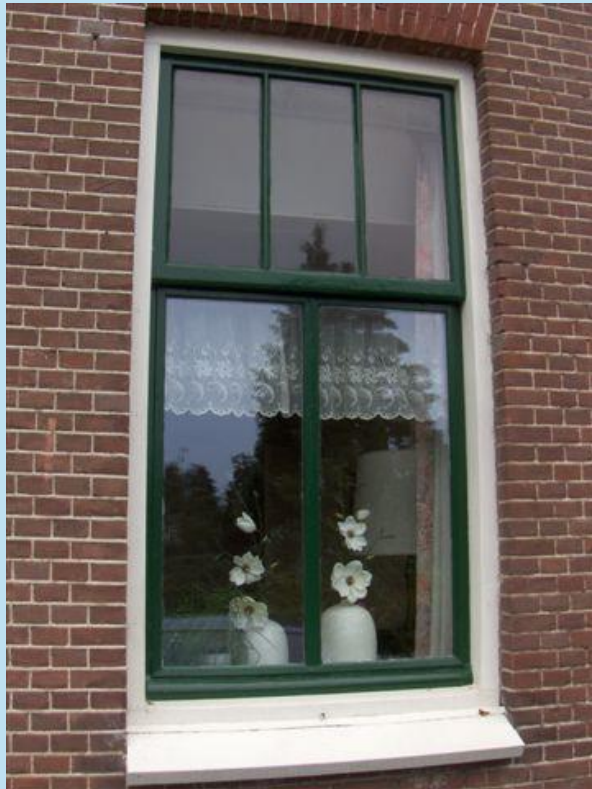
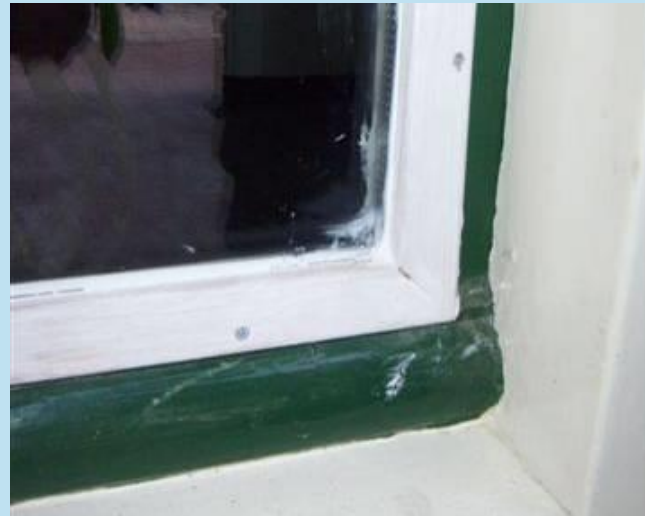
# Nadelen van dikke isolerende beglazing in oude ramen

- foto's links en boven: de enkele beglazing is vervangen door dikke isolerende beglazing met luchtpouw. (geen monument)
- stopverf kan niet meer toegepast worden, dus worden opdeklatten gebruikt. Het schuifraam kan niet meer open.
- Opdeklatten zijn volgens het verf en glasbestek niet toegestaan.
