# Welkom op de cursus:

Glas en stopverf bij monumenten

# Wat gaan we behandelen?

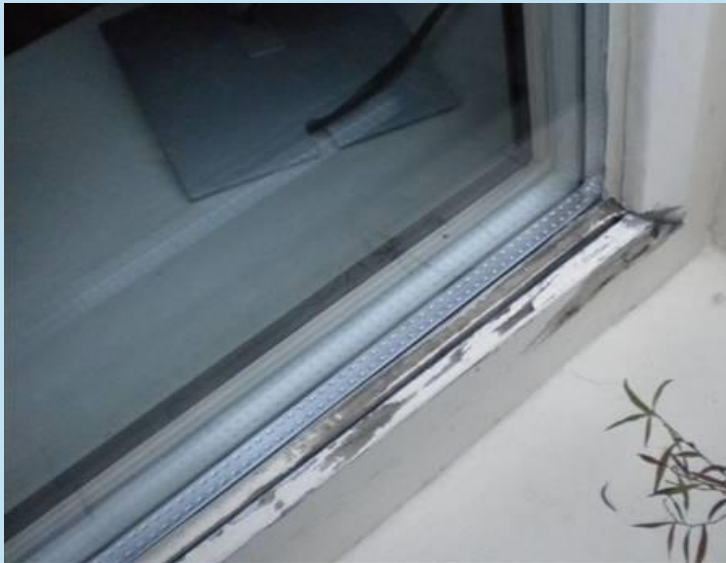
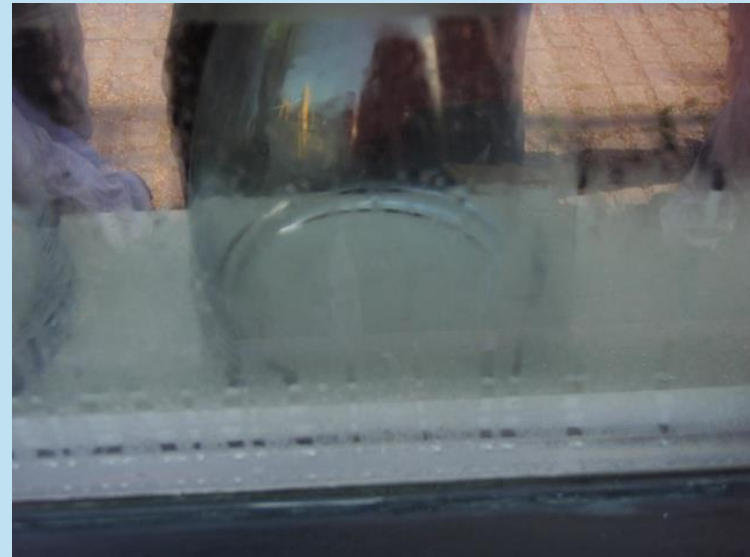
# Nadeel van opdeklatten

- foto rechts: dikke isolerende beglazing met luchtpouw met opdeklatten vastgezet in een historisch schuifraam.
- de latten trekken los en scheppen nu water op.
- de onderkant van de beglazing word nu met vocht belast, waardoor de kitrand aangetast kan raken. Hierdoor kan de beglazing lek raken .

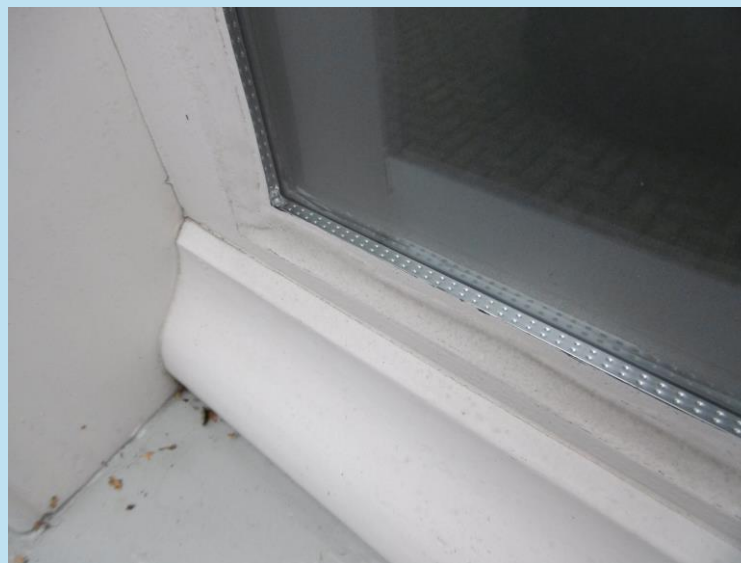
# Dunne isolerende beglazing met luchtspouw

- Inmiddels zijn er ook dunne isolerende beglazingen verkrijgbaar van circa 10mm
- De warmtereflecterende coating zit aan de binnenruit in de spouw. Dus niet gevoelig voor krassen.
- Er kan geen lijnoliestopverf toegepast worden. Deze tast de randafwerking aan.
- Vanwege de dunne spouw en glas is dit type beglazing niet geschikt voor grote oppervlaktes. De ruiten kunnen gaan buigen en elkaar raken.
- Enkele bekende leveranciers zijn Monuglas van Stolker of Monumentenglas van Kwarts en Co

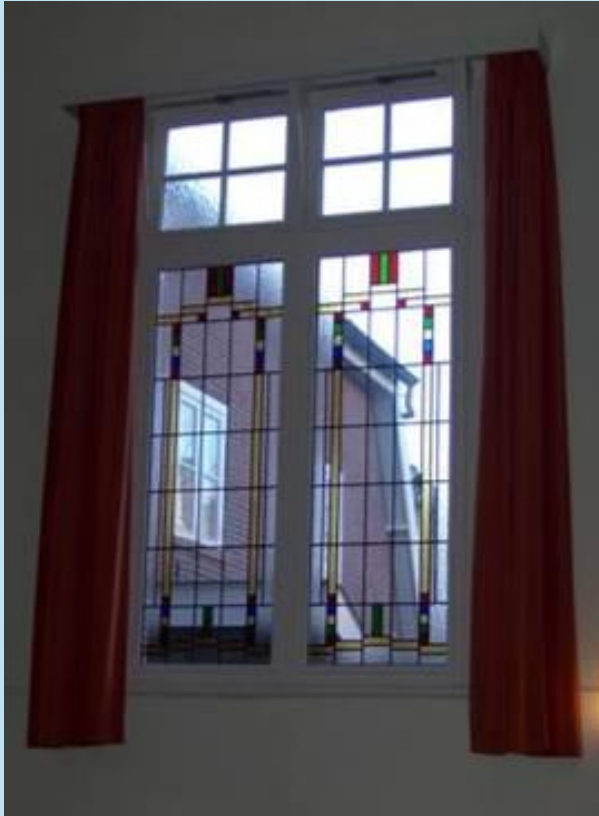
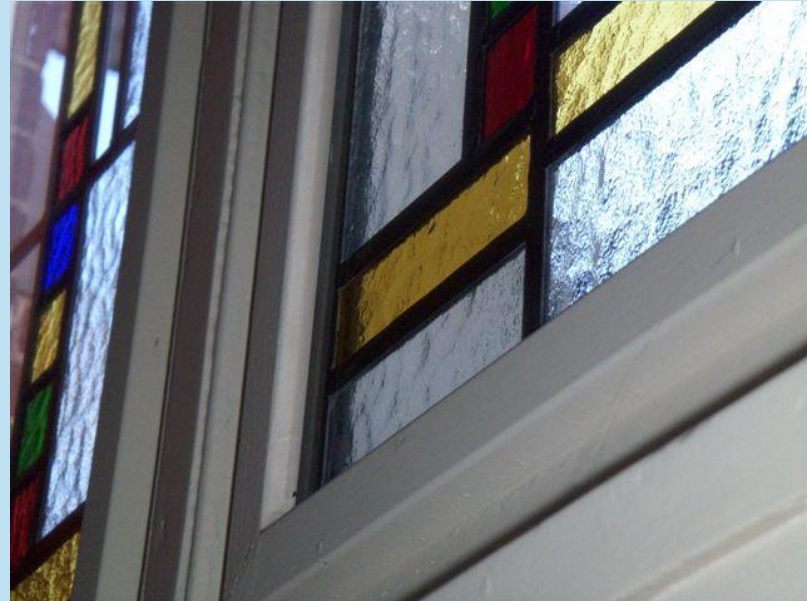
# Glas in lood paneel gevat in dubbel glas.

- foto's links en boven. Glas in lood paneel gevat in de luchtsouw van isolerende beglazing.
- isolatiewaarde twijfelachtig.

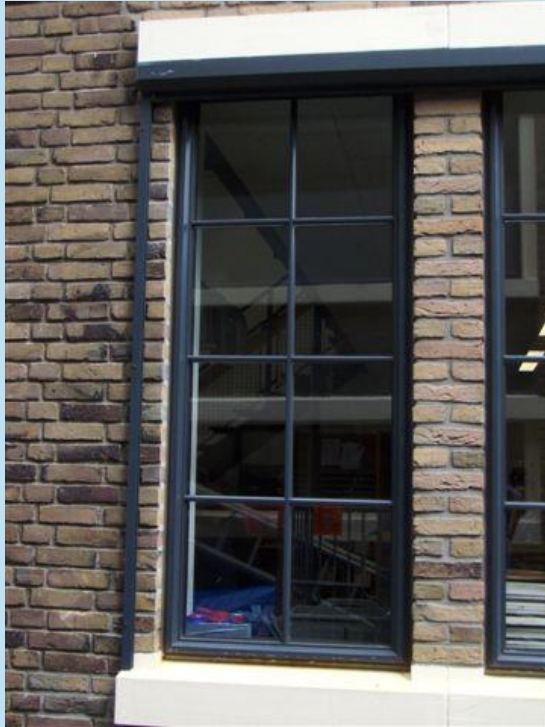
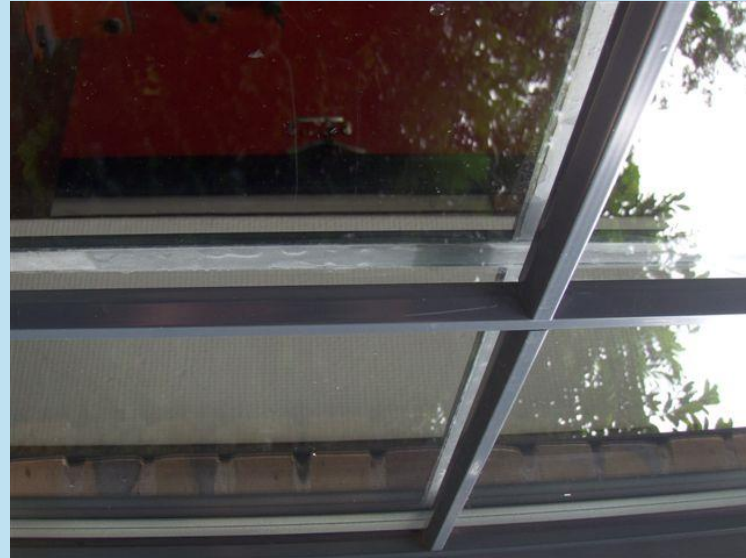
# Isolerende beglazing met luchtspouw en opplak roeden

- foto's links en boven: dikke isolerende beglazing met opplak roeden.
- zeer onderhoudsgevoelig. De opplak roeden laten vaak los.
- vanwege de luchtspouw kan schuin door de roeden heen gekeken worden.

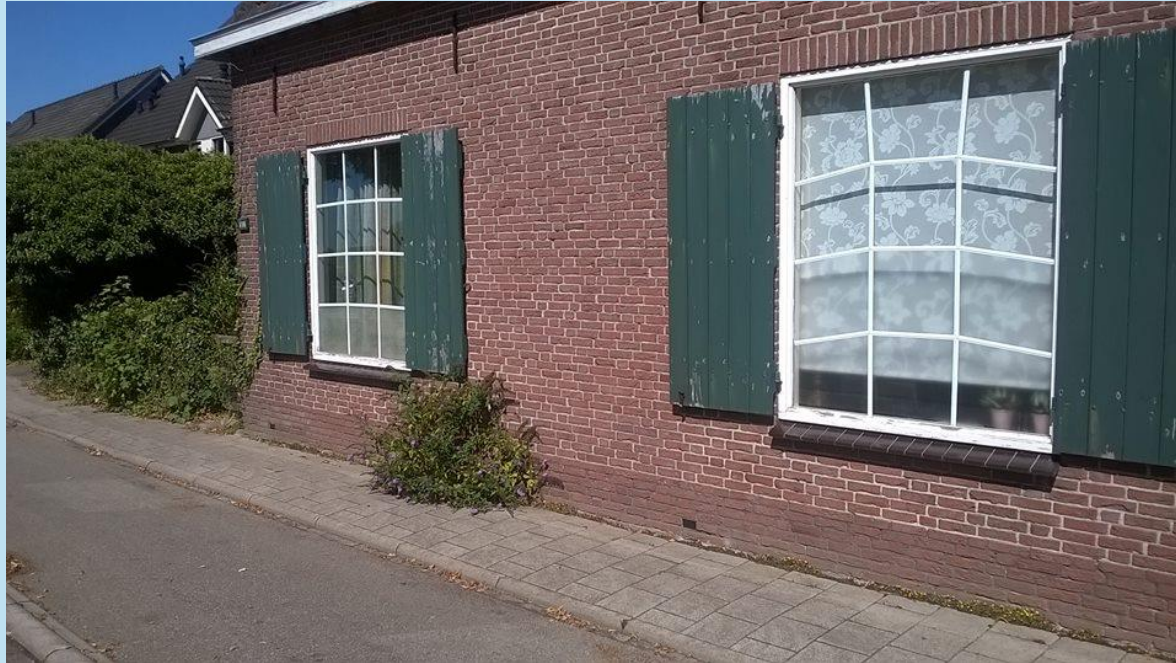
# Nadeel van plakroeden

➤ foto boven. Uitgezakte roeden in de luchtspouw

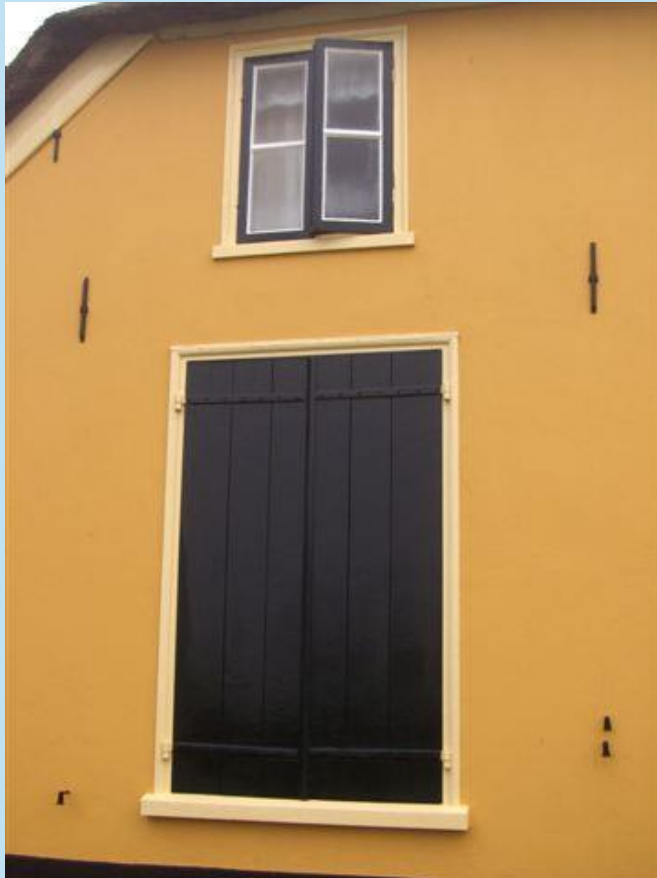
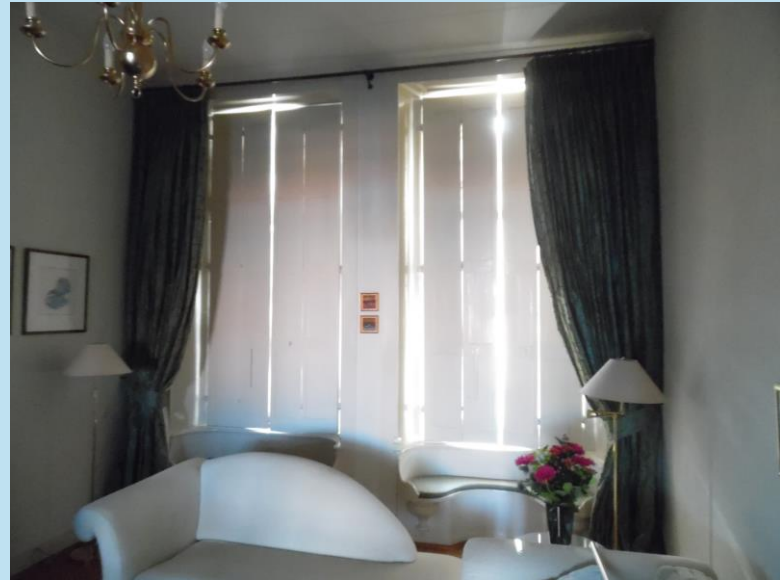
# Isoleren, hoe deed men dat vroeger?

- foto links. houten luiken als eeuwenoud beproeft middel om de warmte binnen te houden en de kou buiten. 18<sup>e</sup> eeuwse boerderij in Nijkerk
- foto boven. Binnenluiken in een herenhuis in Zutphen eind 19<sup>e</sup> eeuw

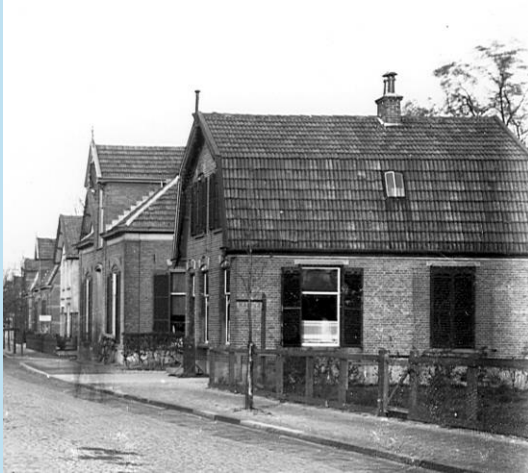
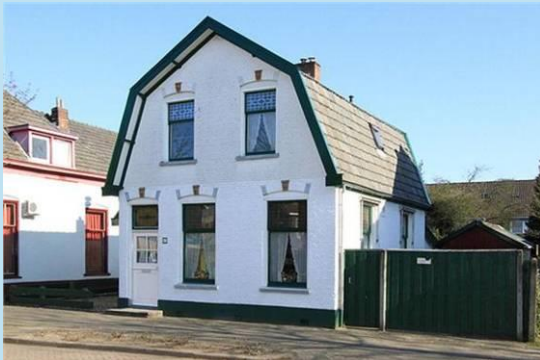
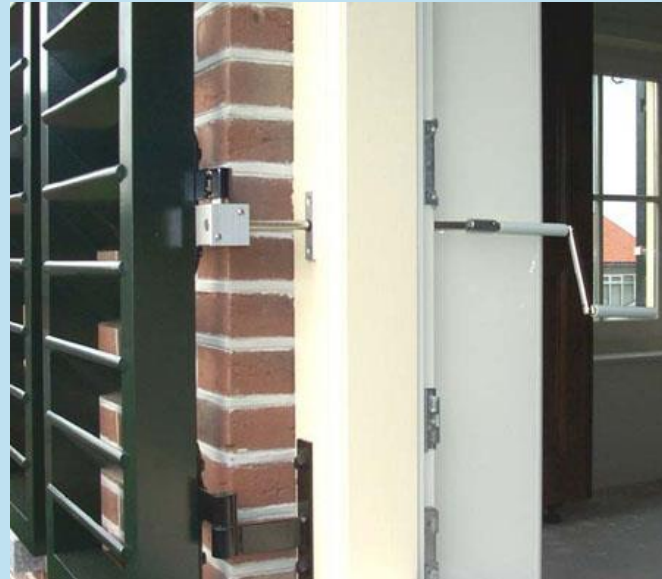
# Zonneblinden of Persiennes

➤ foto linksboven. persiennes (luiken met schoepen) als zonwering.

➤ Foto boven. Reproductie van persiennes onder de naam Louvreluiken. Met de slinger kan het luik open en dicht gedraaid worden.

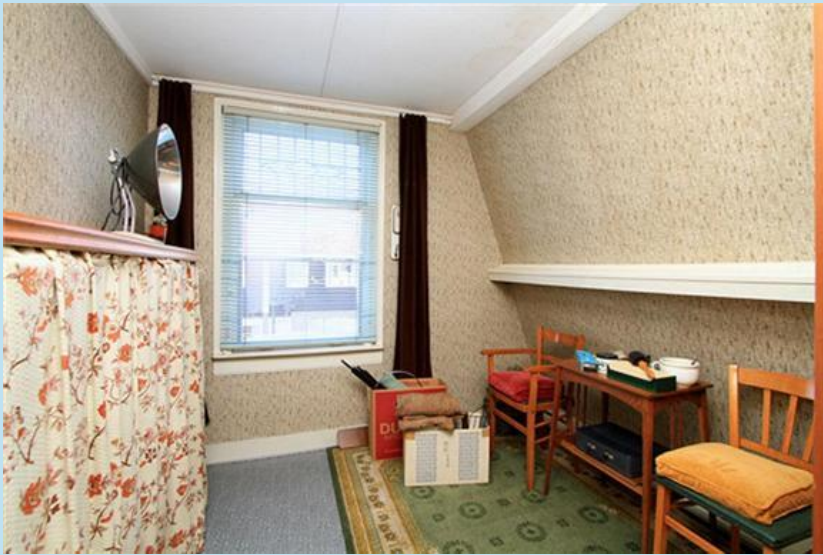
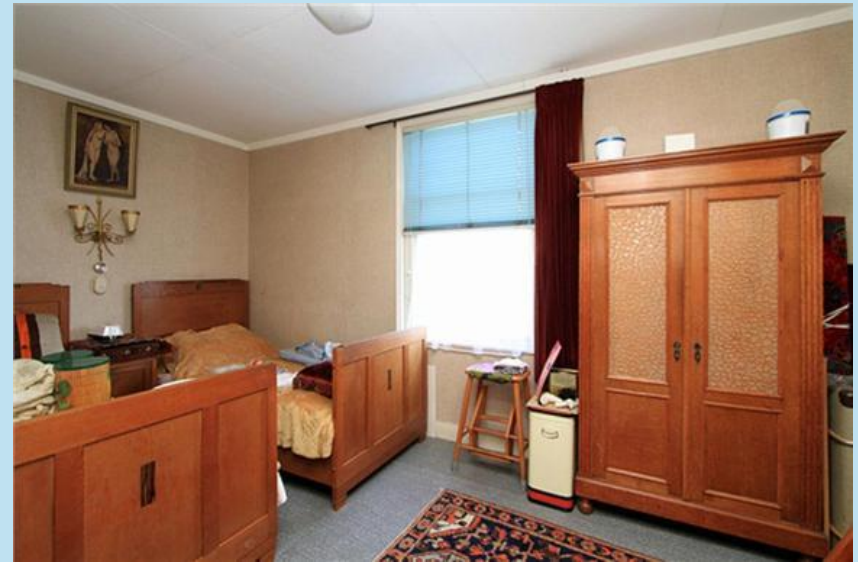
# Zware gordijnen

- Een goedkope maar efficiënte manier om de kou buiten te houden
- Volgens onderzoek van de RCE zijn gordijnen in combinatie met achterzetbeglazing de goedkoopste en beste manier om te isoleren en waarmee de historische beglazing toch behouden blijft.
