# Historische pannendaken

# Wat gaan we behandelen?

- Beknopte geschiedenis van dakpannen
- Inspecteren van pannendaken
- Schades aan pannendaken
- Onderhouden van pannendaken
- Pauze
- Presentatie over zinken goten

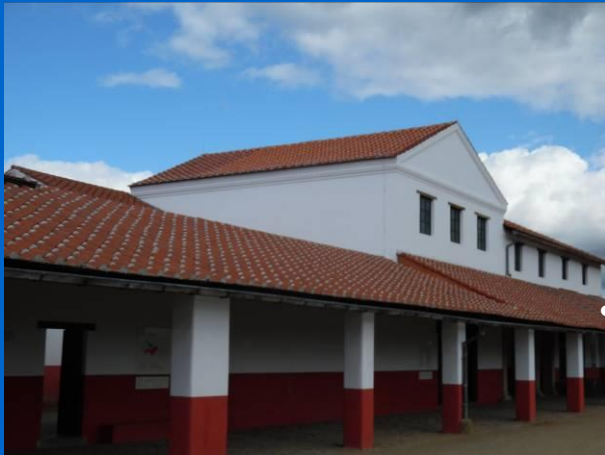
# Romeinse dakpannen

- Foto boven: archeologische vondst van dakpannen van gebouwen in de Romeinse stad Colonia Ulpia Traiana.

- Foto's linksboven en linksonder: Tegula en Imbrice op een Romeinse herenboerderij in het openluchtmuseum in Xanten (Duitsland).

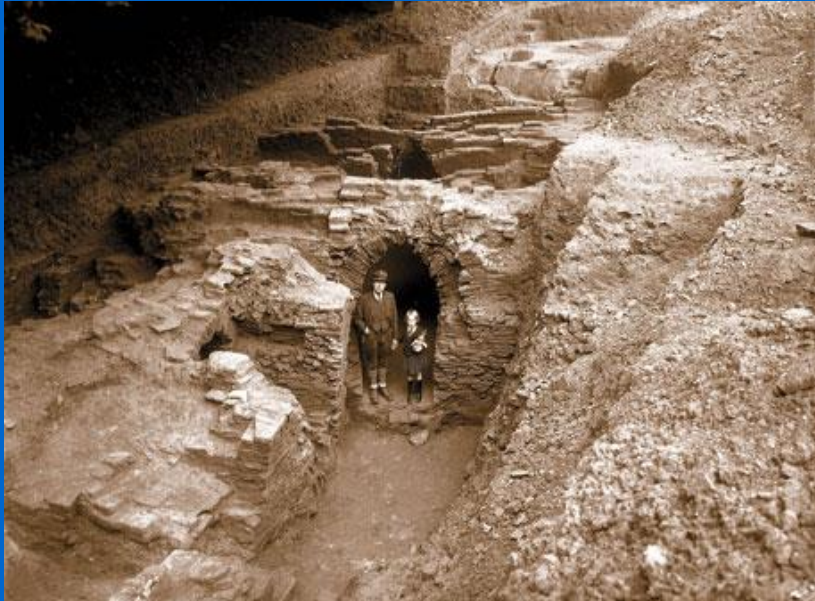
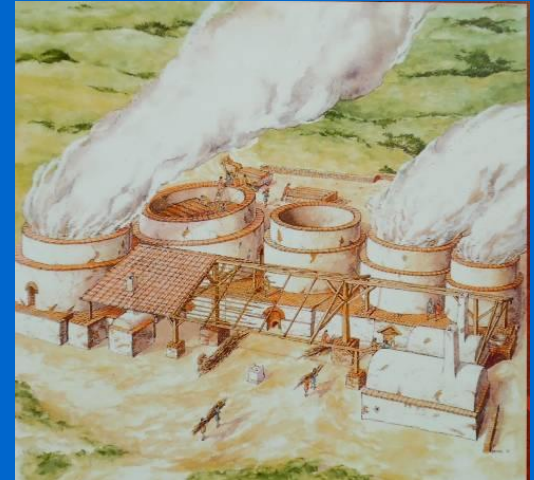
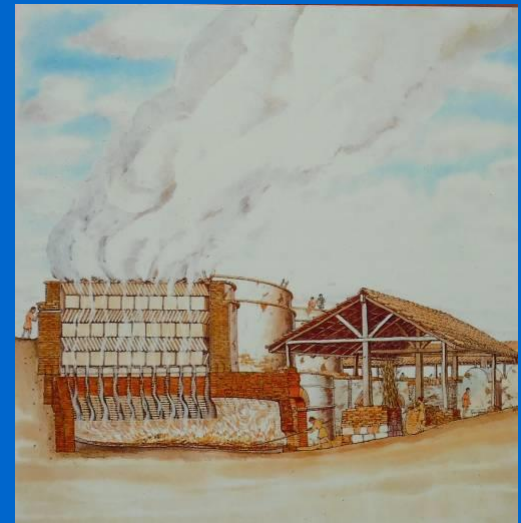
# Romeinse tichelovens

- Foto boven: archeoloog Holwerda en zijn dochter in de stookgang van een Romeinse ticheloven.
- Afbeeldingen rechts: reconstructietekening van de tichelovens bij Holdeurn vlakbij Nijmegen. Tekening Bob Brobbel.

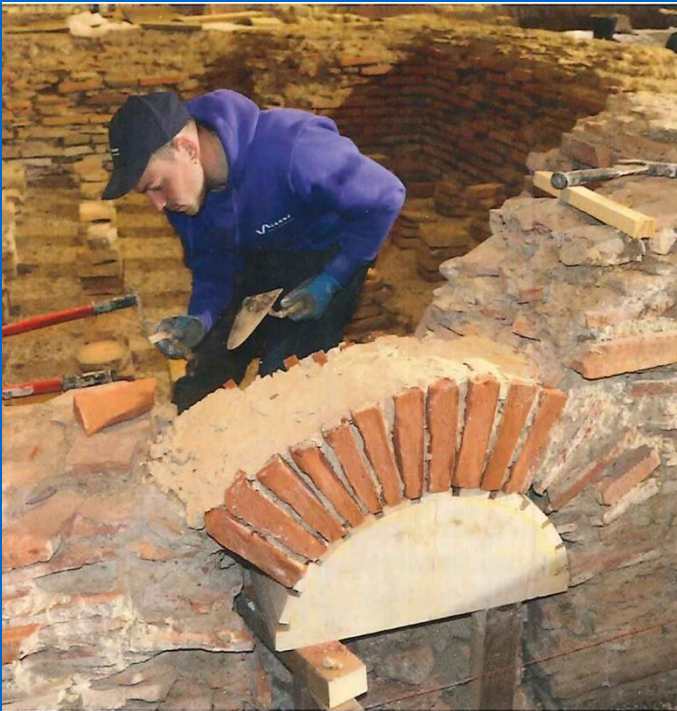
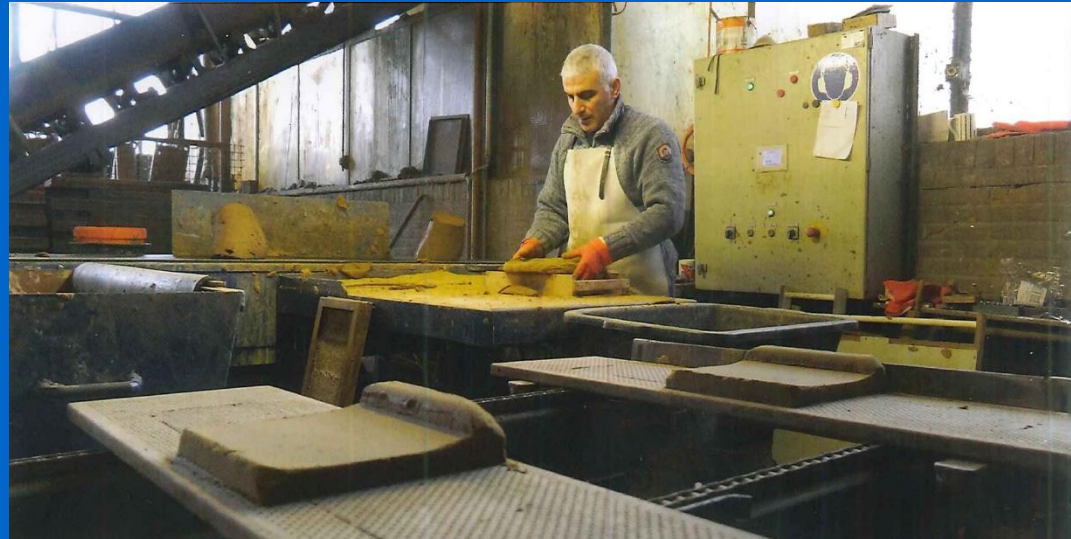
# Misbaksels werden gebruikt voor de fundering

- Restauratie van Romeins metselwerk in de thermen van Heerlen (thermenmuseum)
- Metselwerk van misbaksels van dakpannen
- Voor de restauratie moesten nieuwe misbaksels gemaakt worden

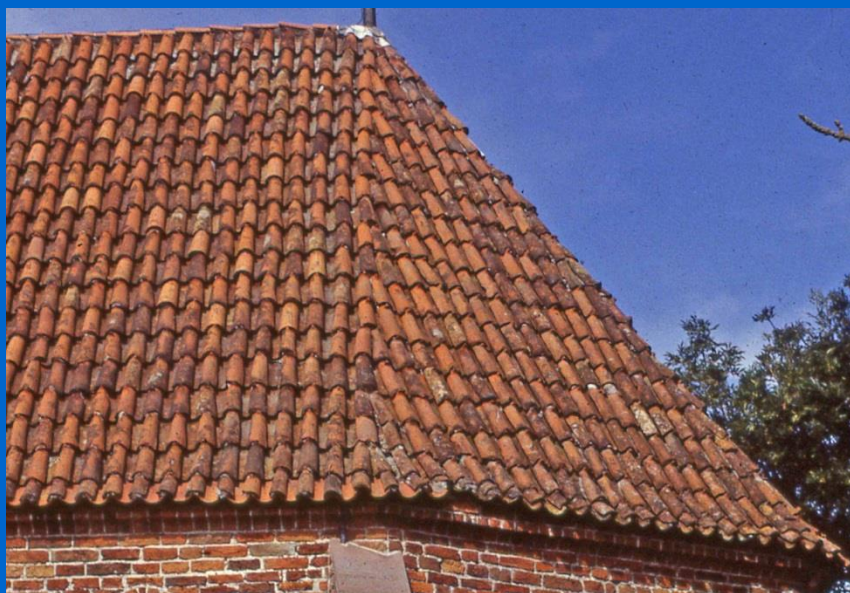
# Middeleeuwse holle en bolle pannen

- Foto boven: NH-kerk Oostrum Friesland
- Oudste daken uit de 14<sup>e</sup> - 15<sup>e</sup> eeuw
- Zeer zeldzaam, ca. 8 daken in Noord-Nederland zijn nog bewaard gebleven.

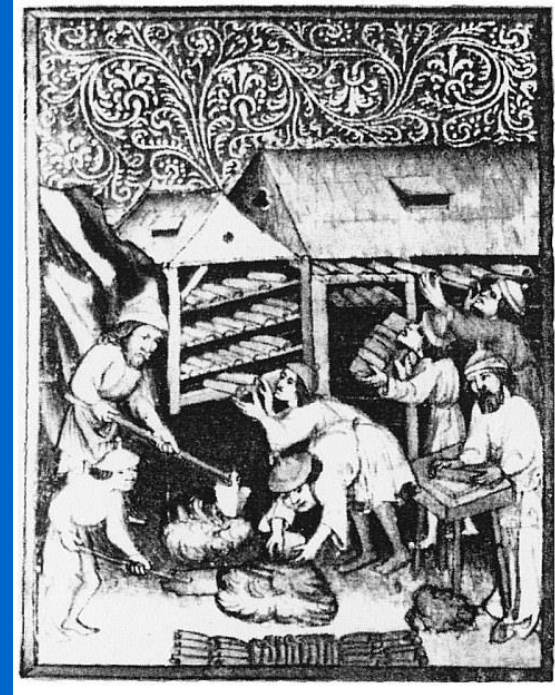
# Hoe worden handvorm dakpannen gemaakt?

- Bron foto's: Huub Mombers (dakpannenmuseum in Alem).
- Foto linksboven: een raamijzer.
- Foto linksonder: houten mal.

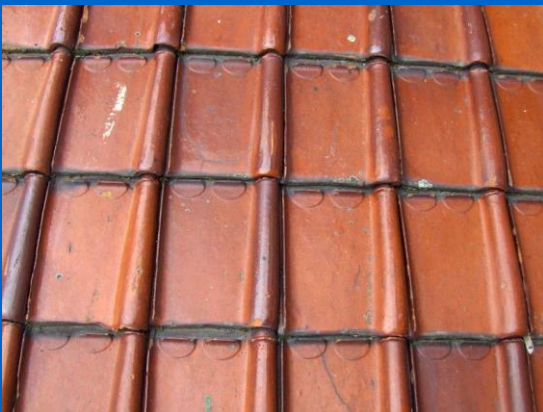
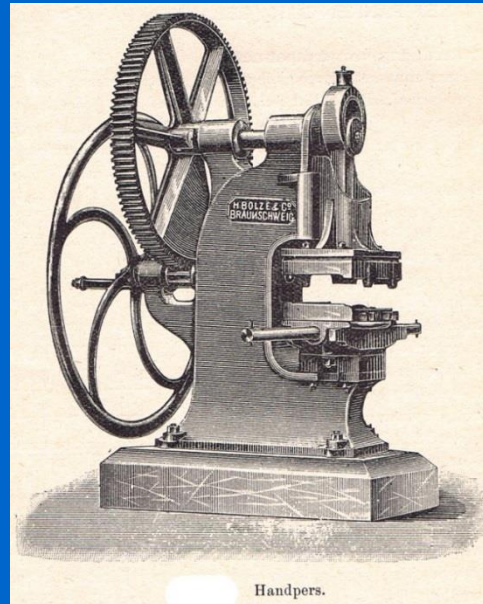
# Machinaal gefabriceerde dakpannen ca 1800-heden

- Foto linksboven: Romaanse dakpan uit 1924 (stempelpan).
- Foto linksonder: Tuile du Nord dakpan uit 1910 (stempelpan).
- Foto boven midden: handpers uit 1840.
- Foto rechtsboven: mal voor een Oegstgeester dakpan. Bron foto: Kroon Keramiek.

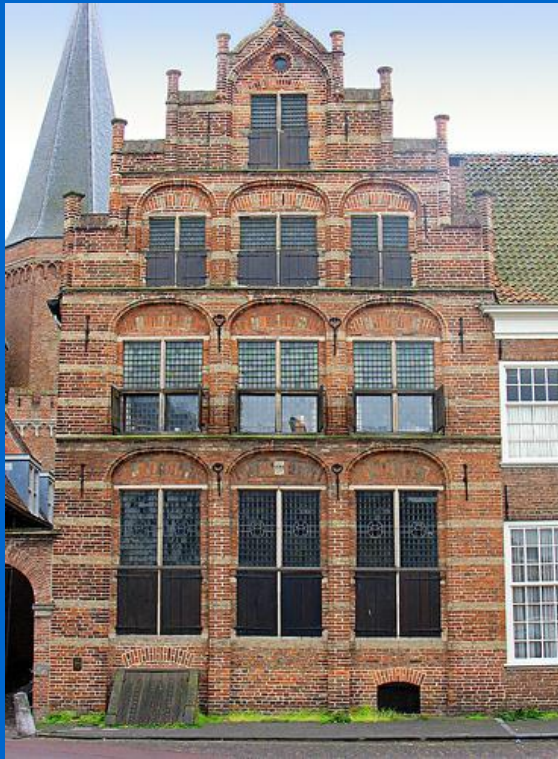
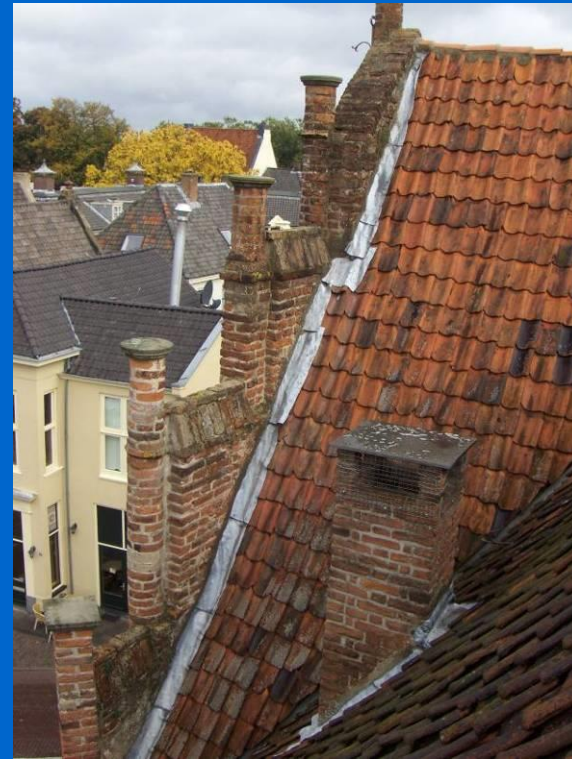
# Wat is de levensduur van een keramische dakpan?

- Foto linksboven: Dat Bolwerck in Zutphen uit 1549 (470 jaar).
- Foto rechtsboven: Zutphense dakpannen (klein model oude holle dakpan) op Dat Bolwerck.

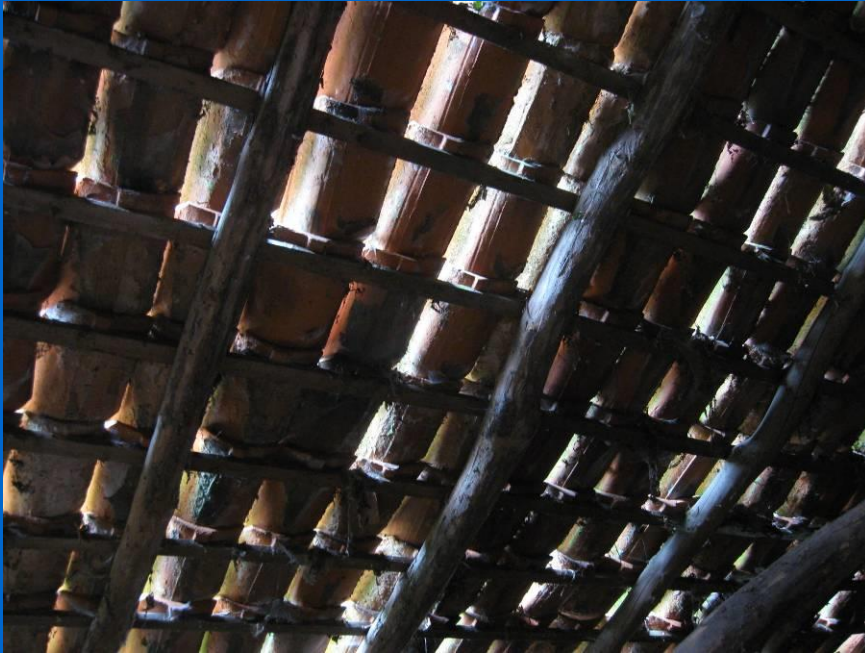
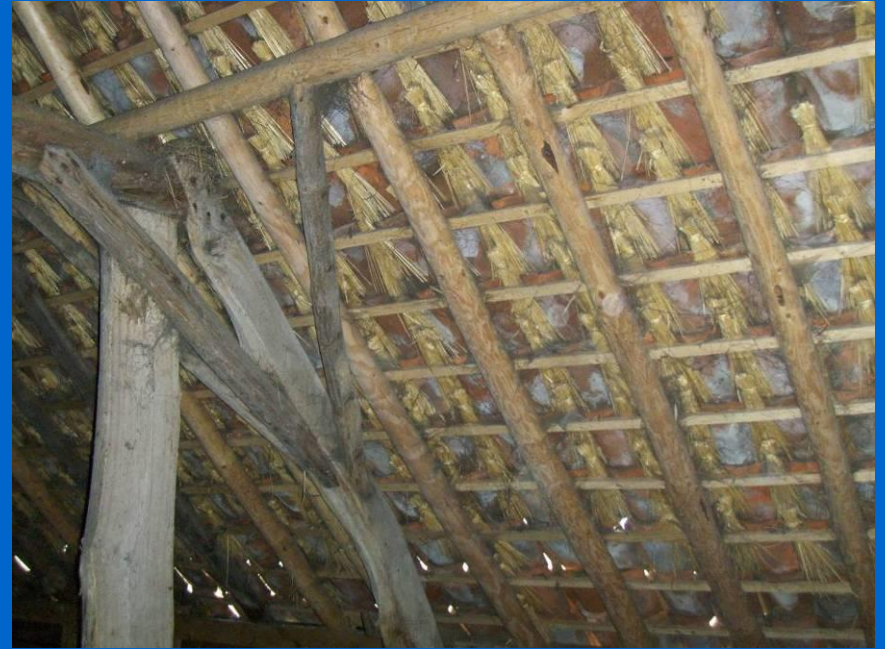
# Strodokken

- Foto linksboven: de oude holle dakpannen zijn niet volledig wind- en waterdicht.
- Foto rechtsboven: het aanzicht van een pannendak met strodokken. De strodokken dienen om lekkage door slagregens en stuifsnieuw te voorkomen.

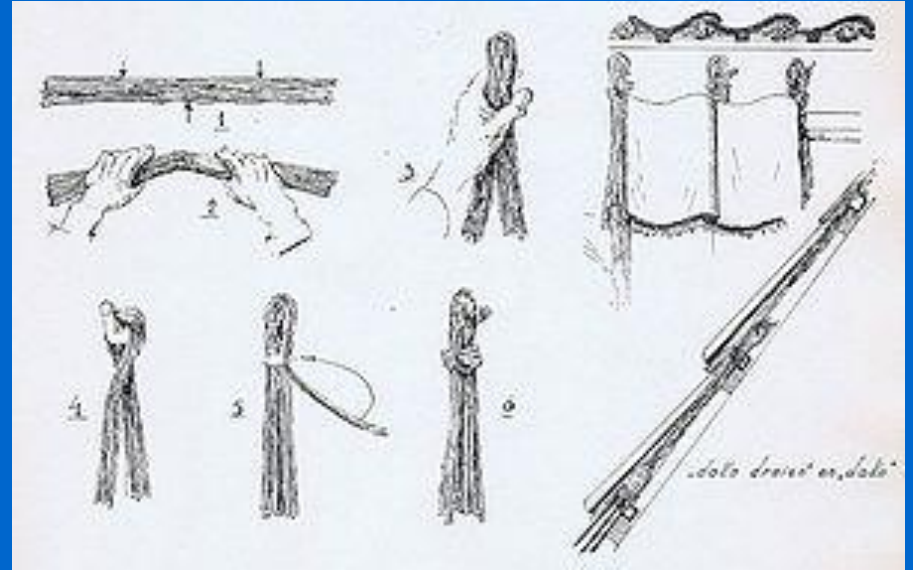
# Strodokken maken

- Foto boven. Oude strodokken tussen de dakpannen
- Foto rechtsboven: strodokken maken, bron foto stichting historisch boerderij onderzoek
- Foto rechts. Nieuwe strodokken worden nu nog door enkele rietdekkers gemaakt. Bron foto Jos van Rees

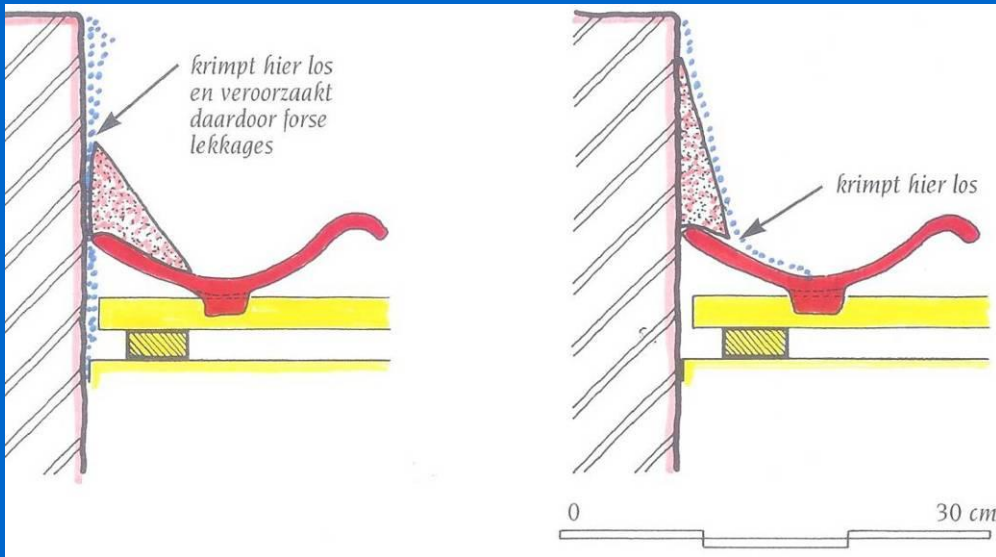
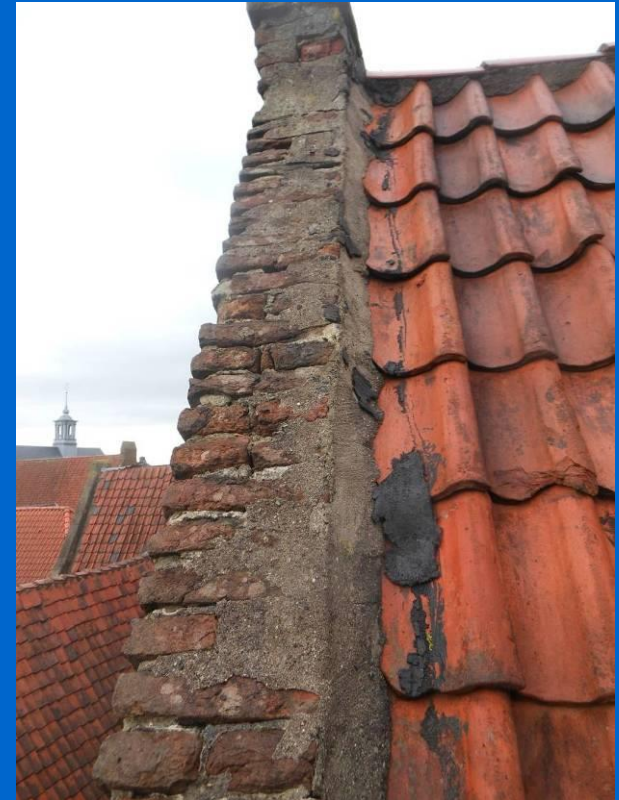
# Gevelaansluiting met mortel

- Afbeelding linksboven: de met mortel aangesmeerde dakpanaansluiting moet hoog tegen de gevel aangesmeerd worden.
- Foto rechts: voorbeeld van een met mortel aangesmeerde gevelaansluiting.

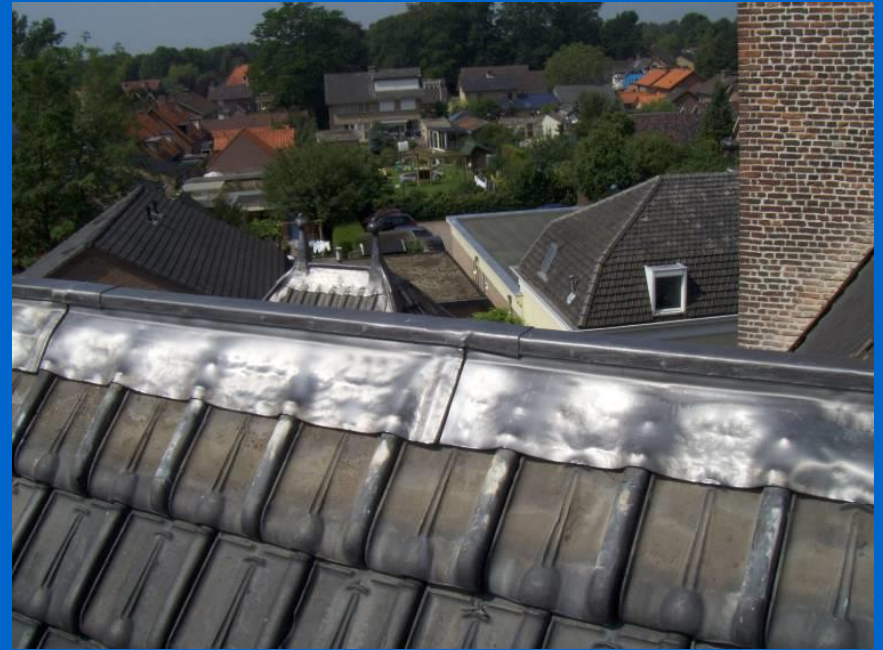
# Traditionele nok en hoekkeperafwerking

- Foto linksboven: hoekkepervorsten in een traditionele dakmortel.
- Foto rechtsboven: loden nokafdekking. Loden afdekkingen ongeveer vanaf de 17<sup>e</sup> eeuw.

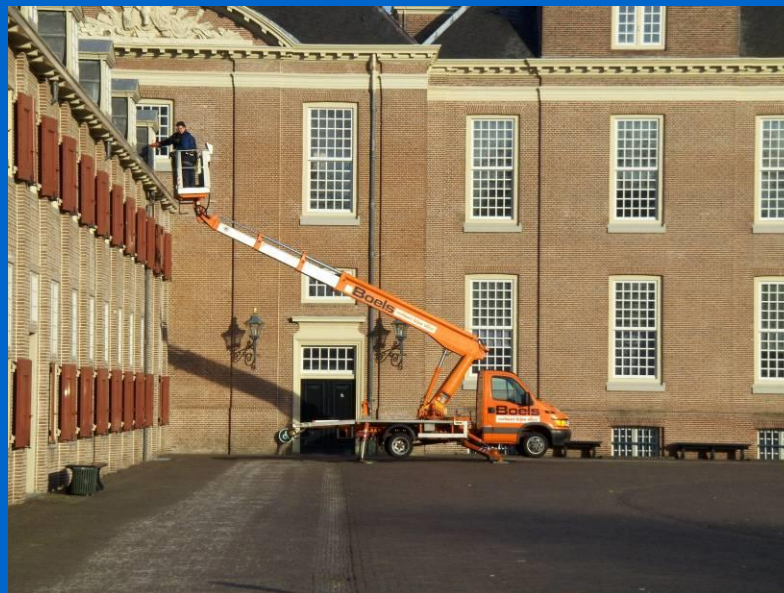
# Inspecteren van daken

- Goed en volledig inspecteren van pannendaken kan alleen van dichtbij.
- Foto linksboven: aangelijnd inspecteren van een pannendak.
- Foto rechtsboven: inspecteren van het dak met behulp van een hoogwerker.

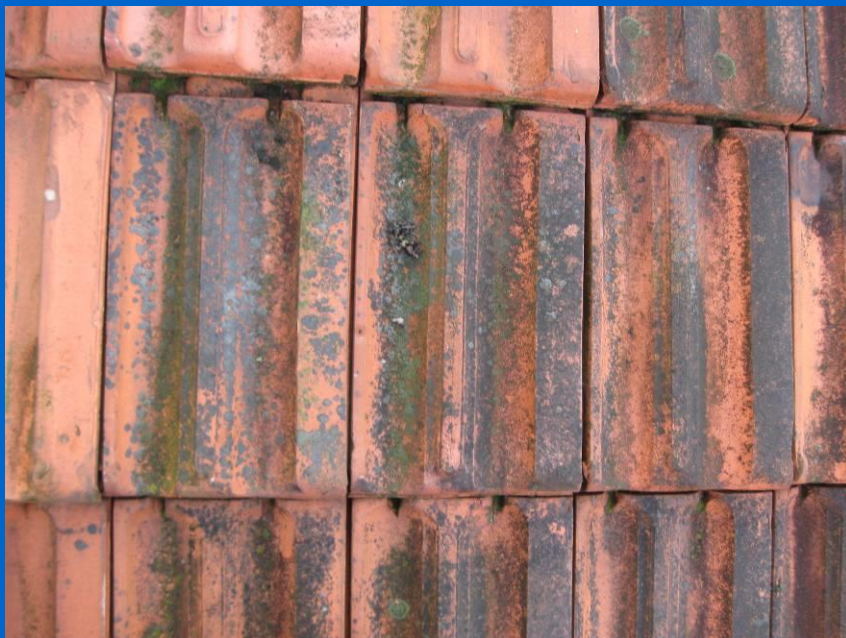
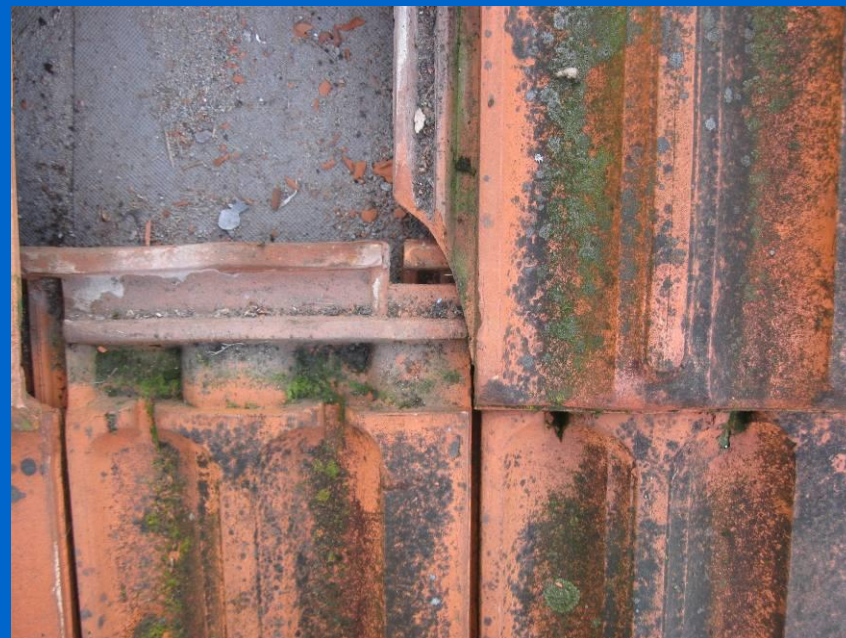
# Heel of kapot?

- Sommige schades zie je alleen van dichtbij.
- Muldenpannen zijn berucht om lekkages door gebroken zijsluitingen.

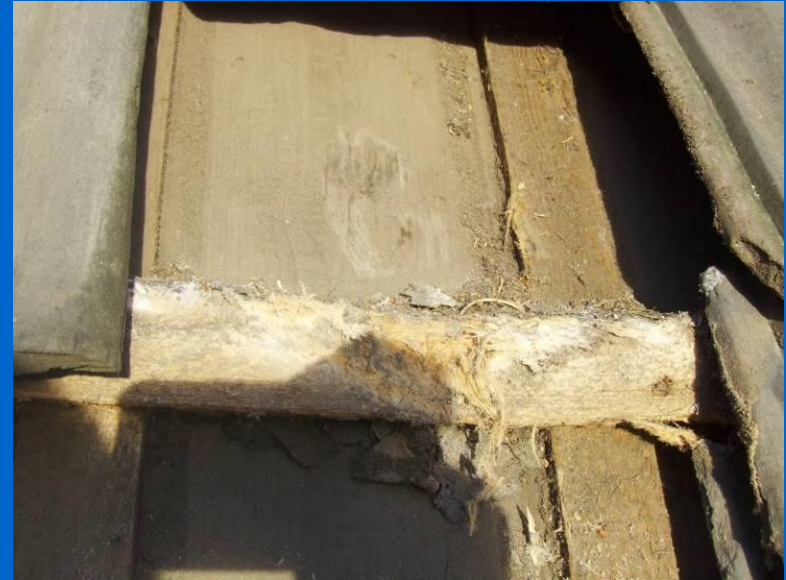
# Vervezelende en kantelende panlatten

- Foto linksboven: kantelende panlatten.
- Foto rechtsboven: vervezelende panlatten. De lignine lost door jarenlange vochtinwerking op en de cellulosevezels blijven over.
- De panlatten op beide foto's zijn ca. 100 jaar oud.

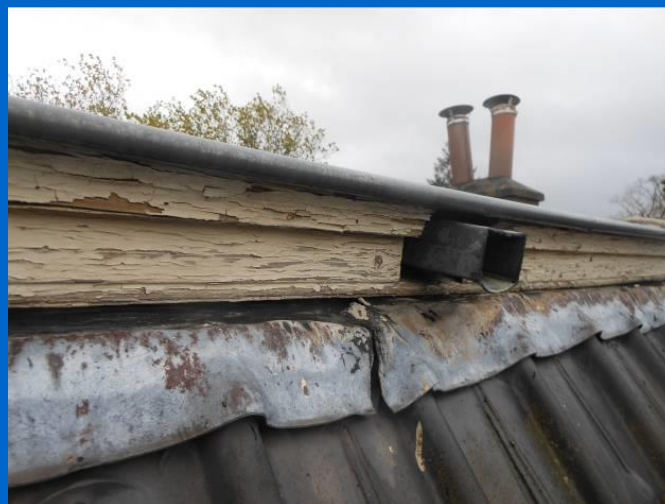
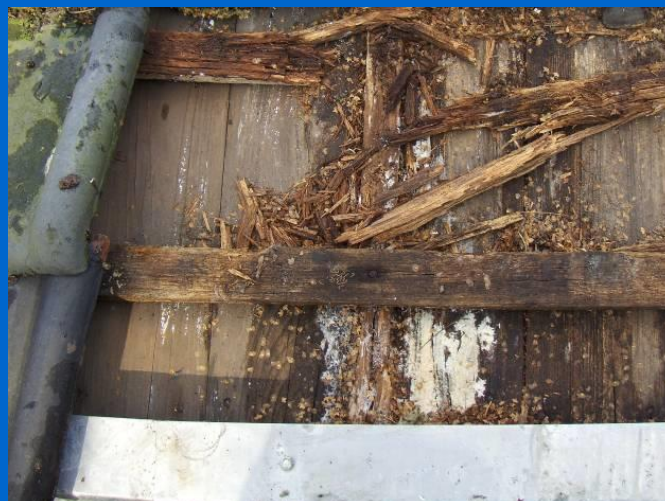
# Lekkages

➤ Verschoven dakpannen kunnen duiden op ingerotte of verzakte panlatten.

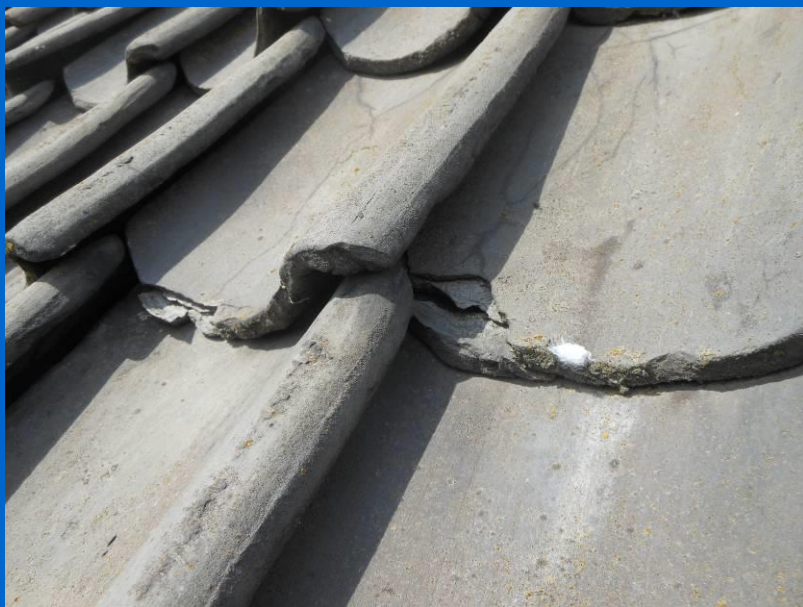
# Vorstschade

- Kleine scheurtjes zuigen capillair vocht op. Bij bevriezing neemt het volume van het vocht toe en dat drukt de dakpan uit elkaar.

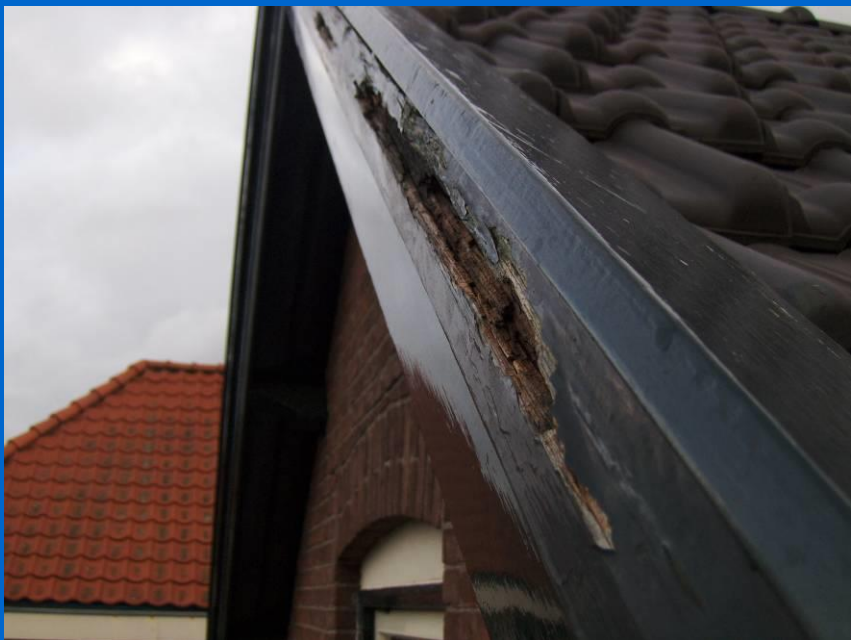
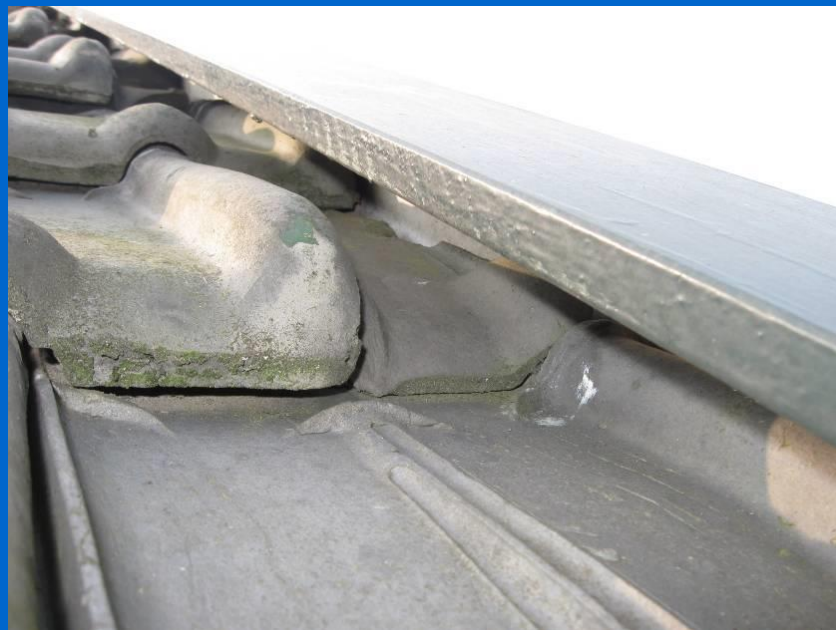
# Niet de juiste halve dakpannen

- Foto linksboven: forse inrottingen aan de windveren.
- Foto rechtsboven: de inrotting is het gevolg van lekkage door half doorgeslepen kruispannen.

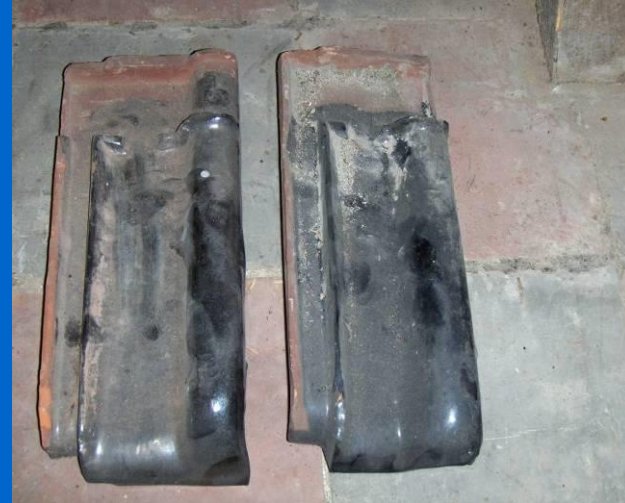
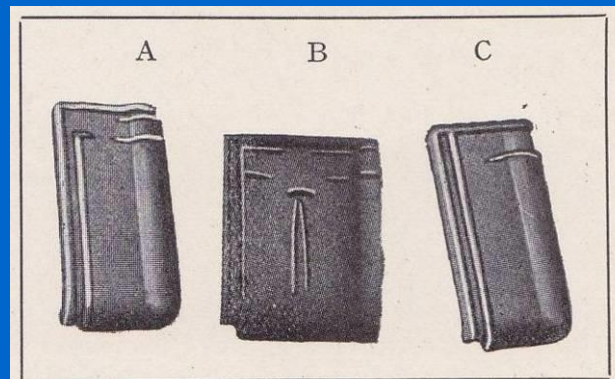
# Halve kruispannen

- Afbeeldingen rechts: voorbeelden van de juiste halve dakpannen.
- Foto boven: doormidden geknipte kruispan zonder waterkering.

Fig. 454.

A = halve linkse pan; B = gewone pan;  
C = halve rechtse pan.

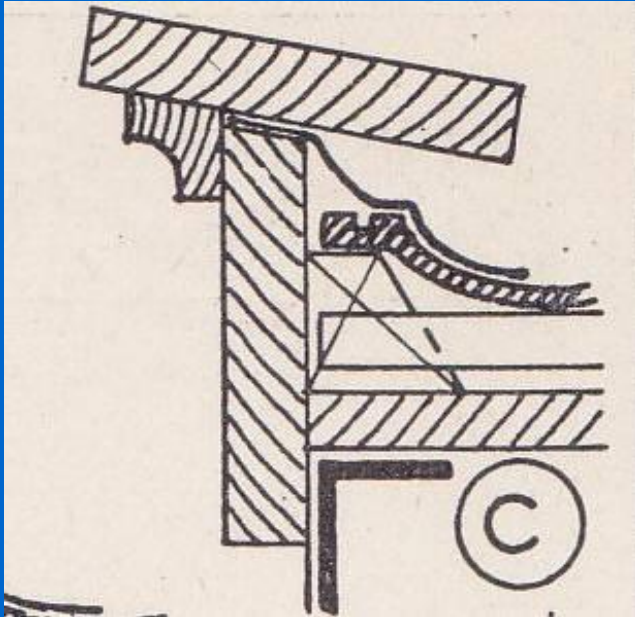
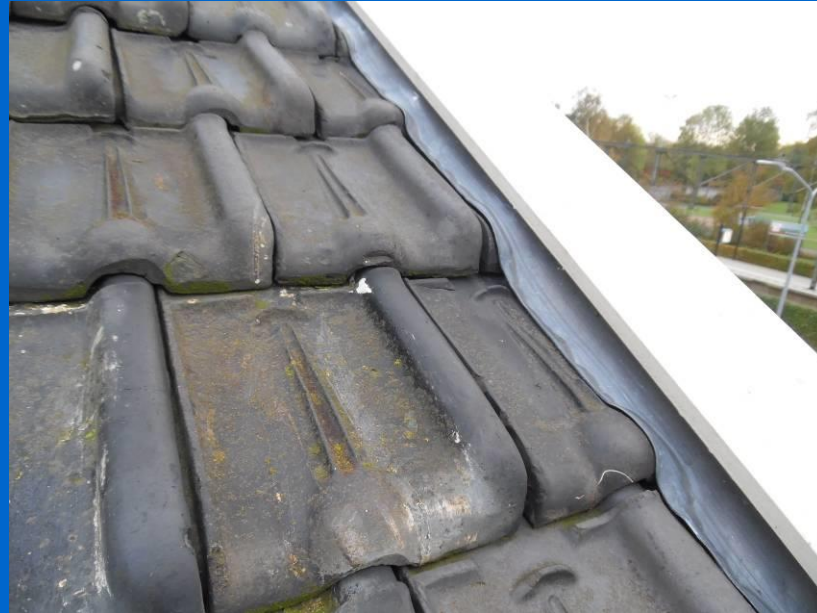
# Loodaansluiting onder de windveren

- Afbeelding boven: doorsnede van een windveer met dekplank en een loodslab om lekkage door slagregens en stuifsnieuw te voorkomen.
- Afbeelding linksboven: Handboek voor den Timmerman 1935.

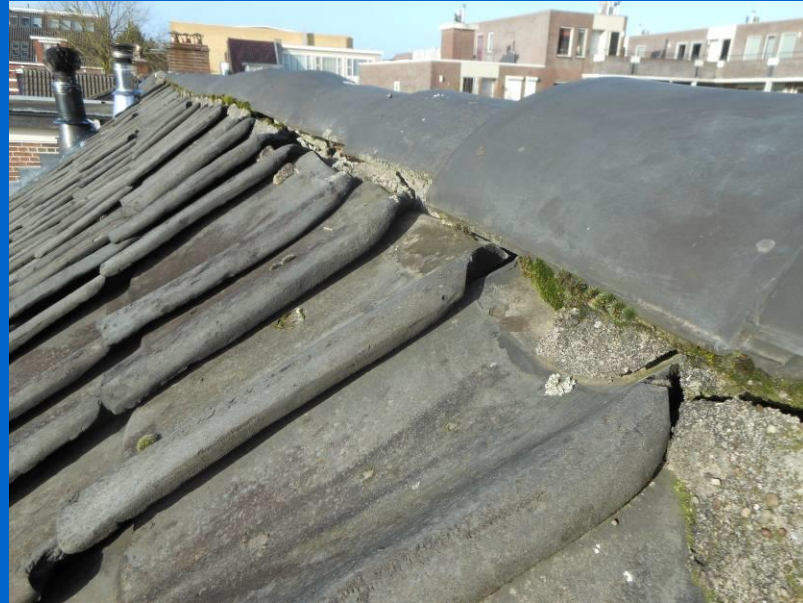
# Schades aan de nokvorsten

- Foto links: zwamaanstasting aan de nokgording en het dakbeschot.
- Foto boven: de minerale dakmortel is deels weggefallen.

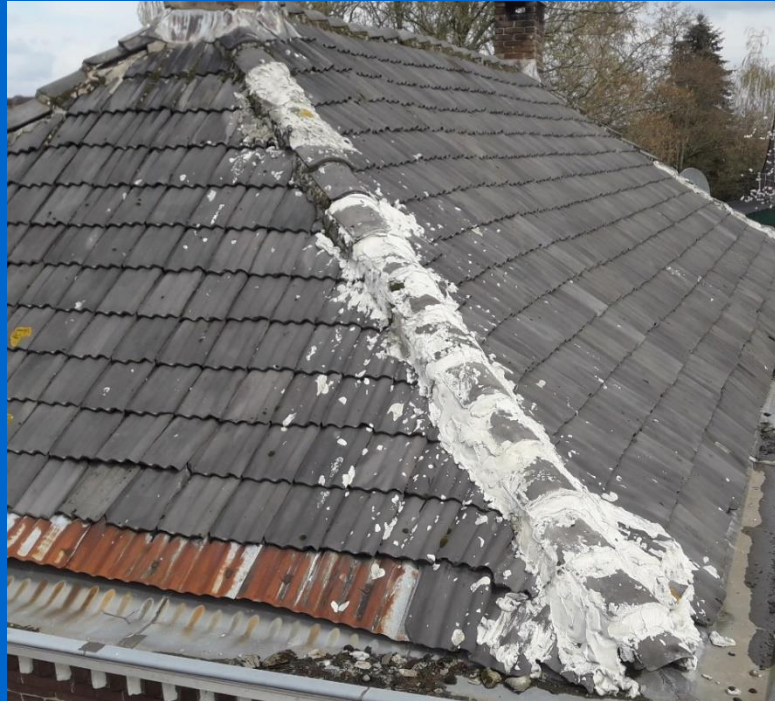
# Zo moet het ook niet

- De kalkgebonden dakmortel is te nat geweest

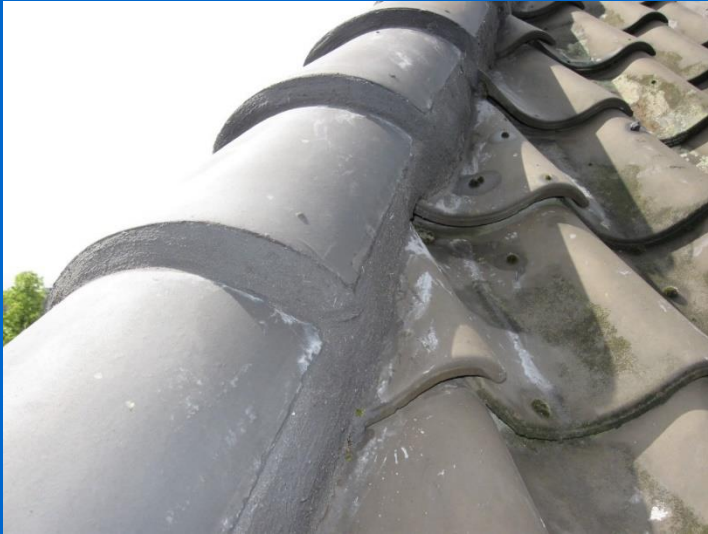
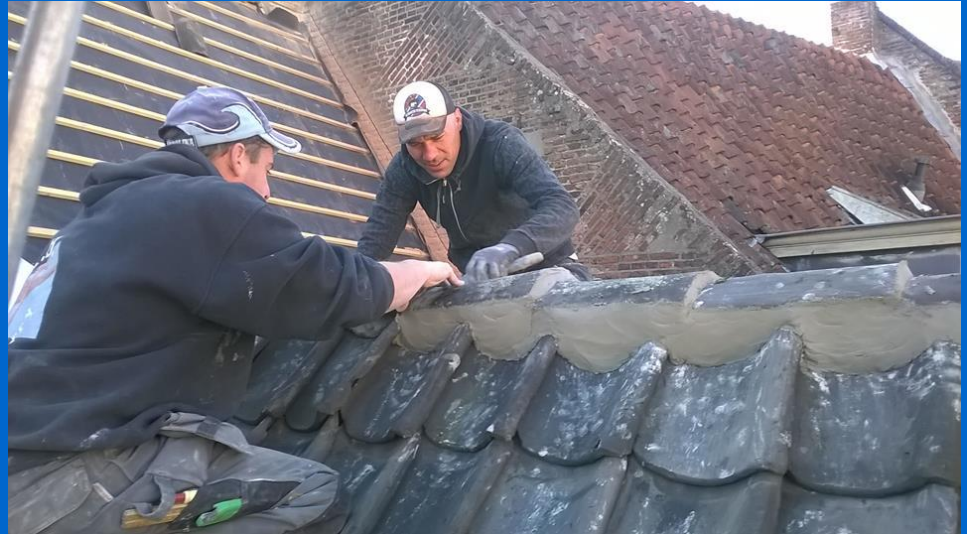
# Dit is beter!

- uitvoeringsrichtlijnen URL 4014 van de Stichting ERM.
- goed voorbeeld van het aanbrengen van nokvorsten in een kalkgebonden dakmortel

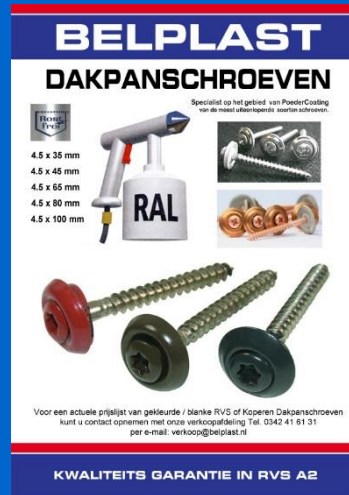
# Spijkers en schroeven

- Foto links: door het roesten van een schroef is deze vlakke Friese dakpan doormidden gebroken.
- Gebruik alleen messing, koperen of rvs bevestigingsmiddelen. De meeste rvs schroeven zijn niet magnetisch. De schroef op de foto rechts is van gegalvaniseerd ijzer en kan dus op termijn problemen gaan geven.

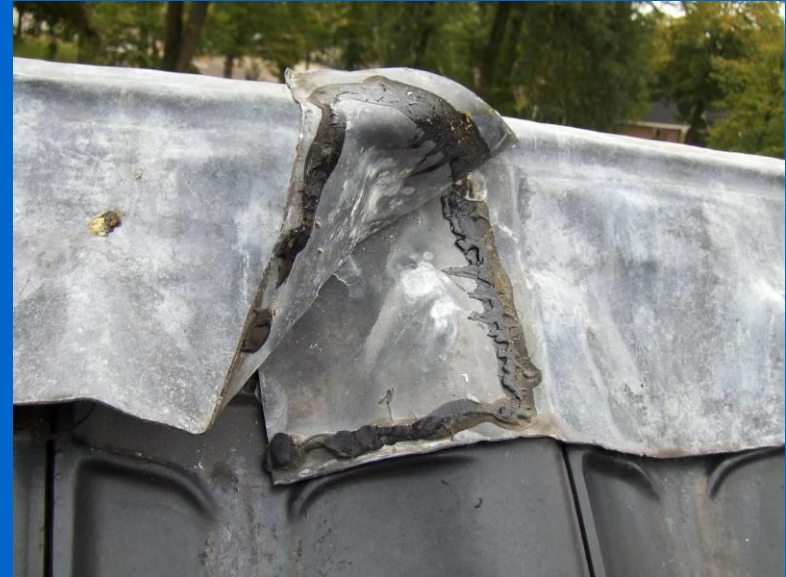
# Noklood niet op de juiste wijze aangebracht

- Foto linksboven: bij een horizontale loodbekleding is deze manier van bevestigen niet waterdicht.
- Foto rechtsboven: het afkitten van de overlap is niet duurzaam. Door het uitzetten en krimpen van het lood zal dit weer lostrekken.

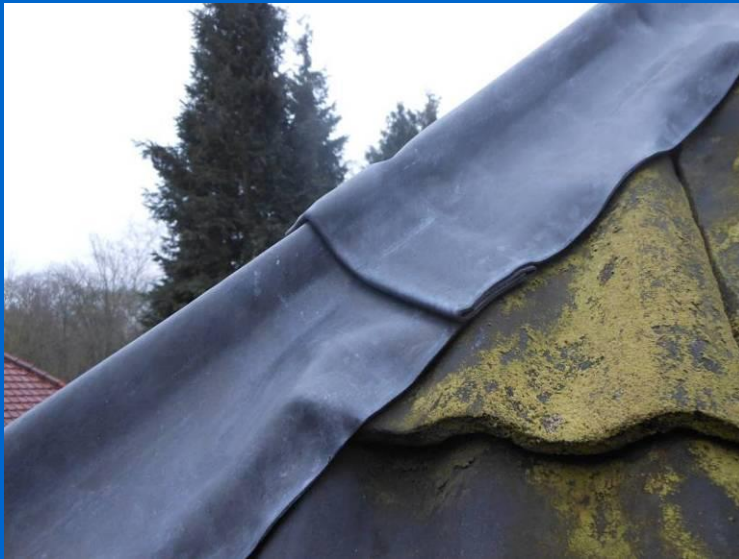
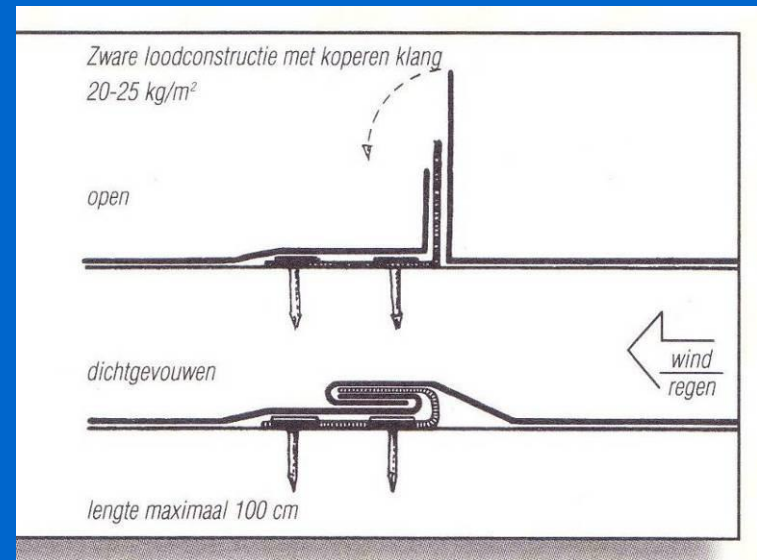
# Goede bevestiging van nok en hoekkeperlood met klangen

- Het felsen van nok en hoekkeperlood maakt de verbinding waterdicht en het lood stijver, zodat dit minder gevoelig is voor opwaaien.
- In de fels kan een dikke koperen klang gehaakt worden. Deze klang wordt bevestigd aan de ruiterslat, waardoor een waterdichte bevestiging is gemaakt.

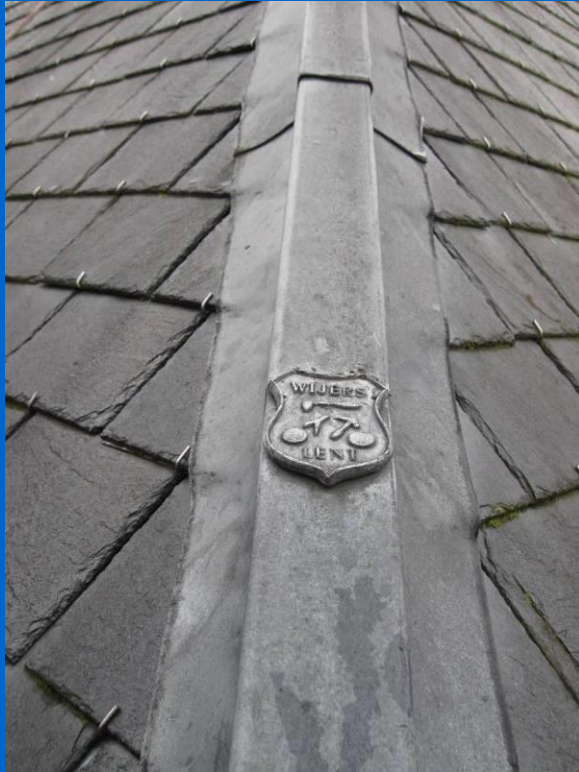
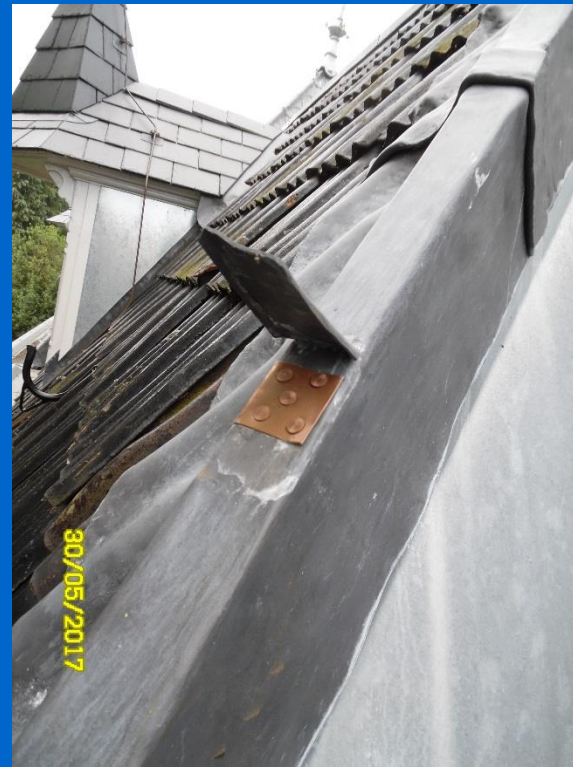
# Loodbevestiging met spijkers en afgedekt met trotseerloodjes

➤ Hoekkeperafdekkingen kunnen wel aanvullend worden vastgezet met koperen leinagels en een koperen plaat. Deze worden afgedekt met trotseerloodjes.

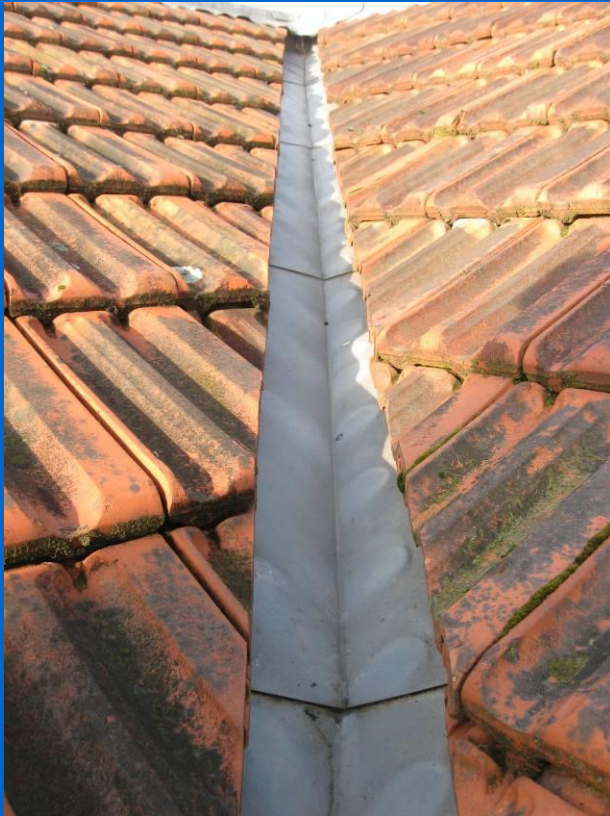
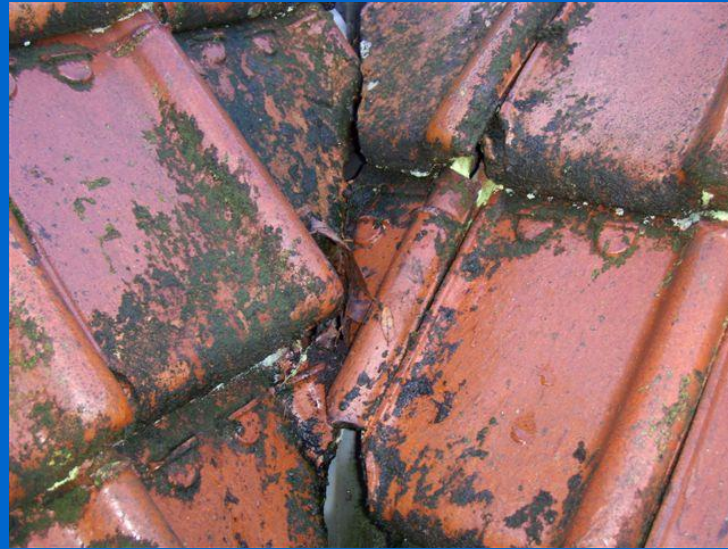
# Kilgootaansluitingen

- Foto links: mooie brede en strakke kilgootaansluiting. Deze goot is minder gevoelig voor verstoppingen door bladvuil en kan makkelijk schoongemaakt worden.
- Foto boven: volledig dichtgelegde kilgoot. Deze zijn gevoelig voor verstoppingen.

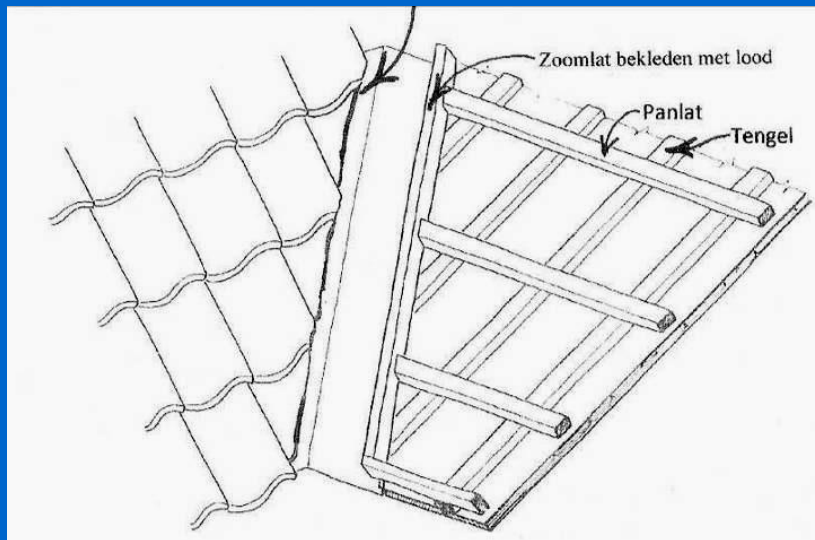
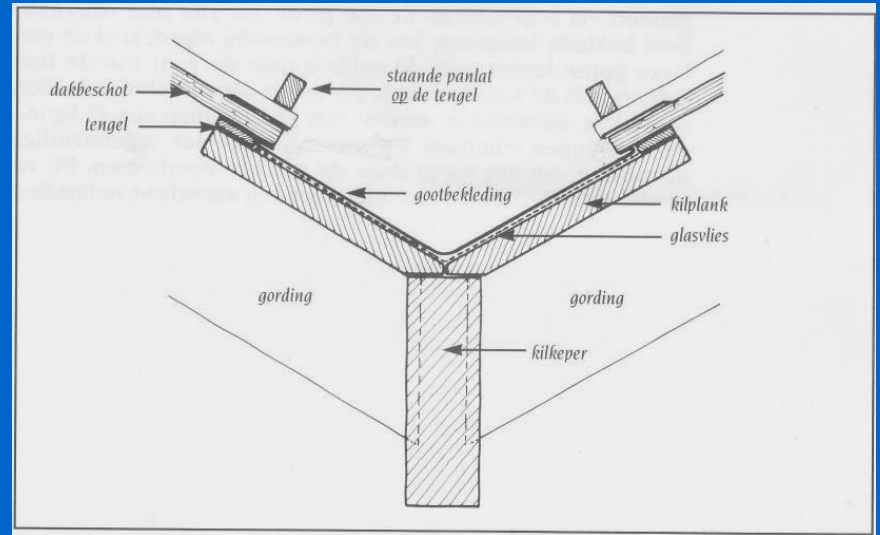
# Zoomlat langs de kilgoot

- Enkele getekende voorbeelden van een zoomlatconstructie langs een kilgoot.

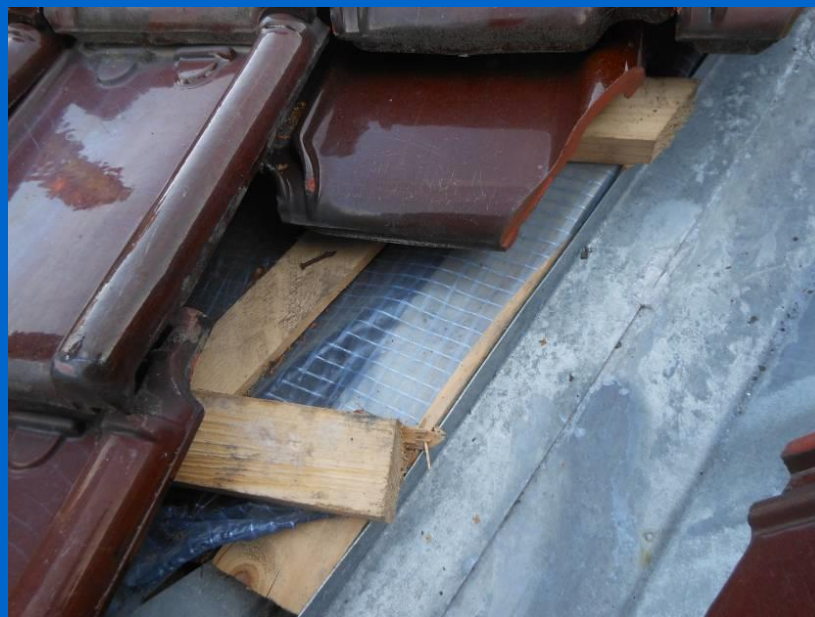
# Geen ondersteunende zoomlat

- Het dak is recent gerenoveerd, maar langs de kilgoot is geen zoomlat toegepast.
- De scheerpannen zakken uit en vallen weg.

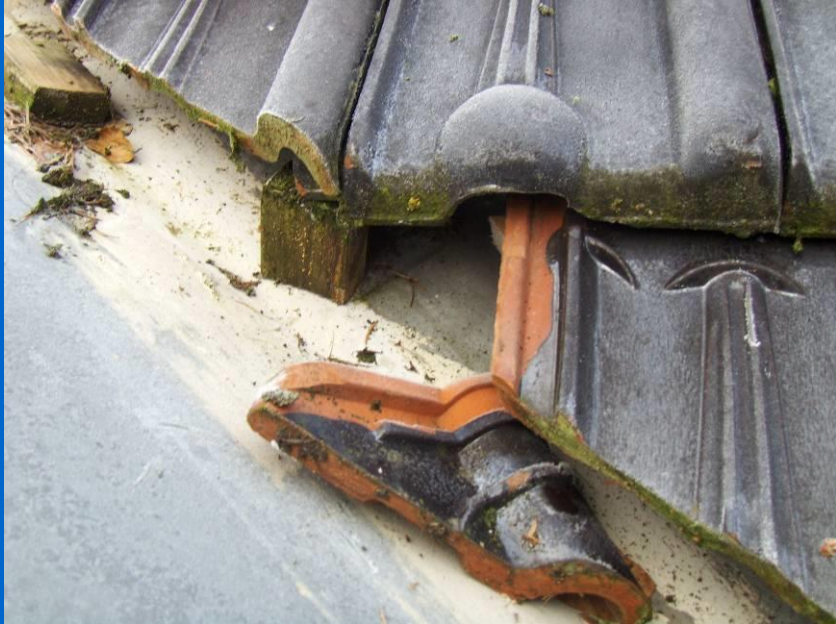
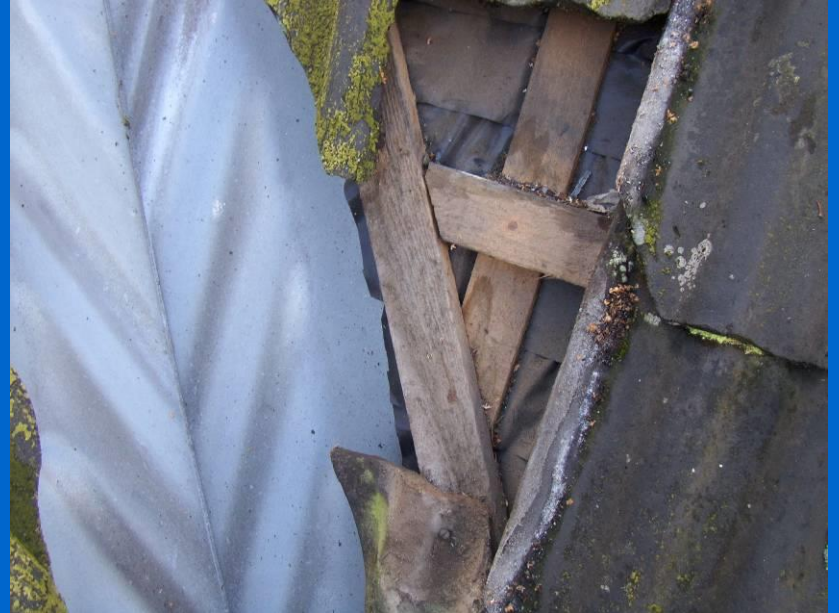
# Zoomlat langs de kilgoot

- Foto linksboven: kleine klosjes die de scheerpannen ondersteunen.
- Foto rechtsboven: een goed uitgevoerde zoomlat. De scheerpannen zijn vastgezet met koperen balkopschroeven.
