# Historische pannendaken

# Wat gaan we behandelen?

- Beknopte geschiedenis van dakpannen
- Inspecteren van pannendaken
- Schades aan pannendaken
- Onderhouden van pannendaken
- Pauze
- Presentatie over zinken goten

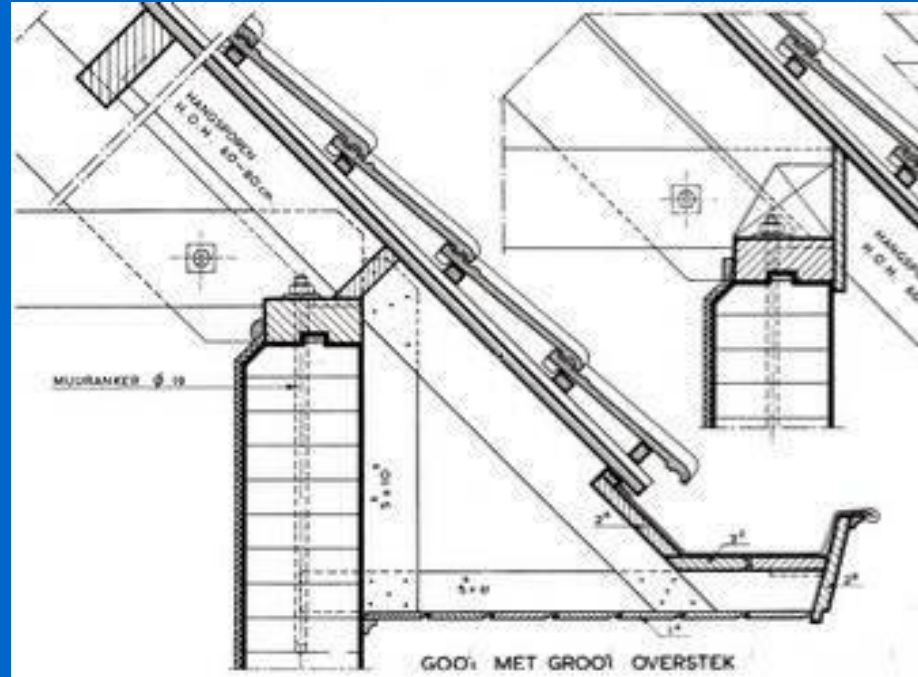
# Voetlat

- Afbeeldingen links: de panlatten zijn niet goed verdeeld en er is geen voetlat aangebracht die de onderste dakpan ondersteunt.
- Afbeelding boven: voorbeeld van een voetlat (panlat op zijn kant) die de onderste dakpan ondersteunt.

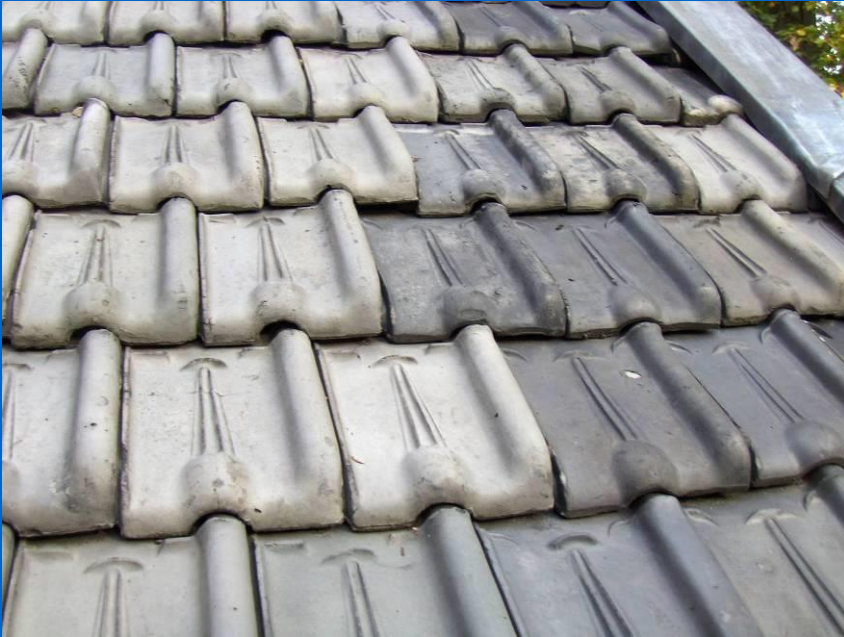
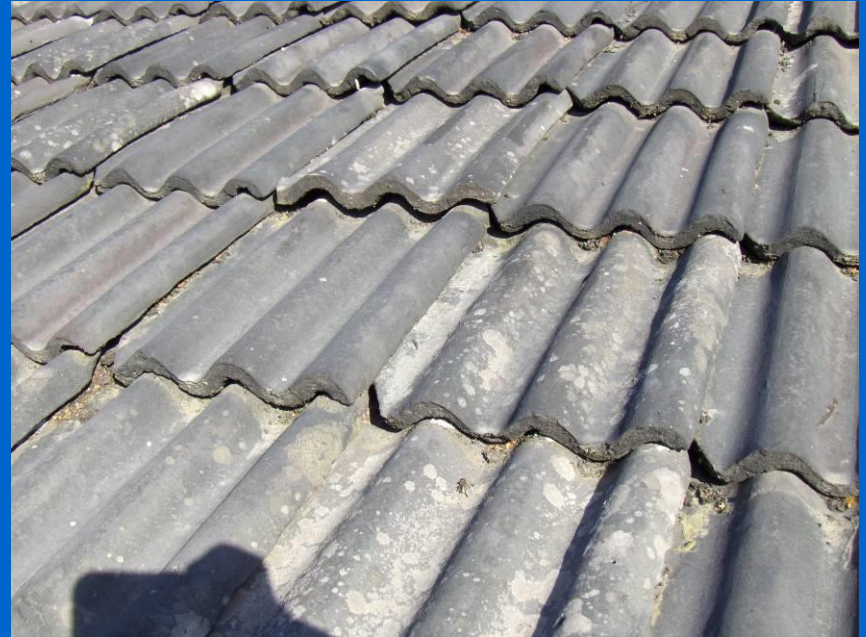
# Inboeten met 2<sup>e</sup> hands dakpannen

- Hergebruik van historische materialen verdient de voorkeur.
- Nadeel is dat dakpannen van verschillende dakpanfabrikanten niet altijd goed op elkaar aansluiten. De dakpannen dienen goed uitgezocht en gesorteerd worden. Het liefst per dakpanfabrikant.

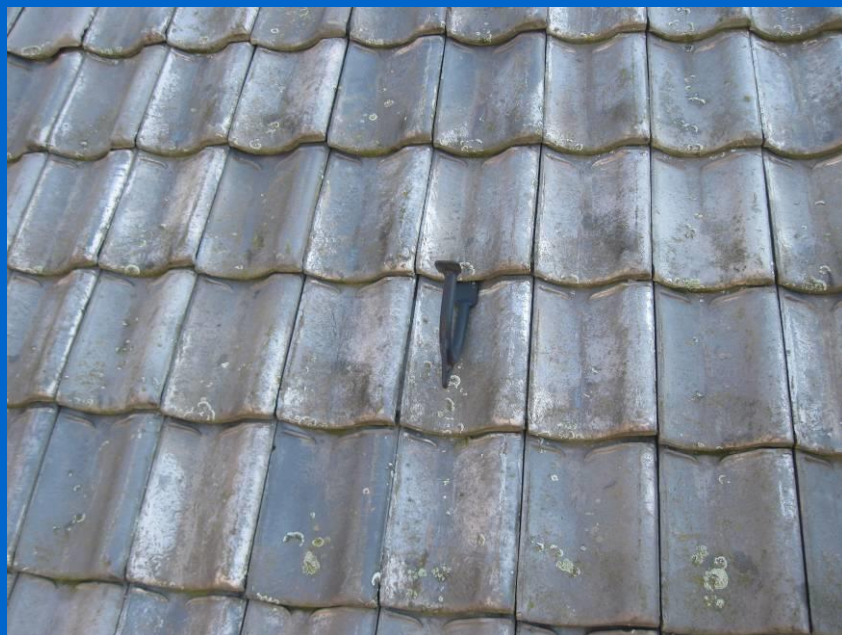
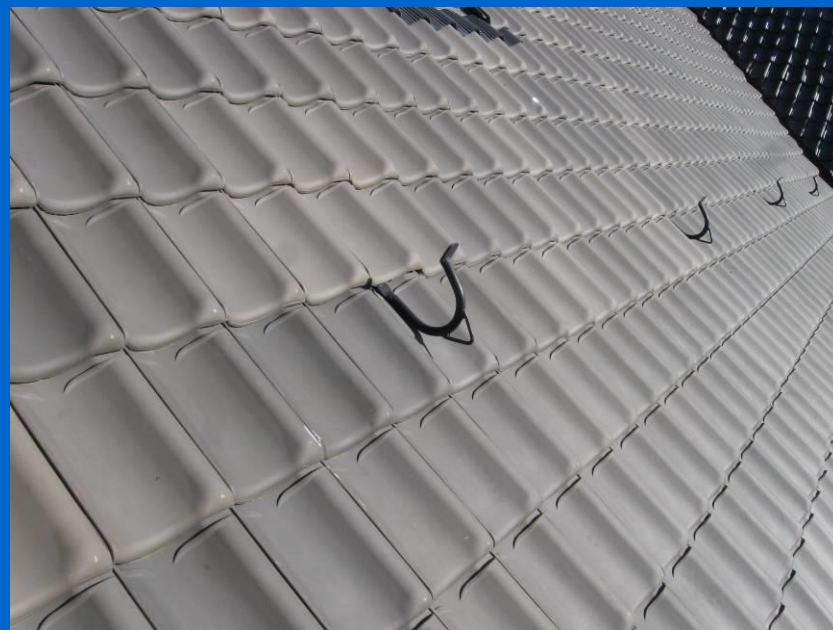
# Nieuwe dakpannen

- Foto links: de originele VH-dakpannen. De dakpannen zijn qua kleur meer genuanceerd.
- Foto rechts: nieuwe VH-dakpannen. De kleur is egaal en het aanzicht van het dakvlak is hierdoor toch anders geworden.

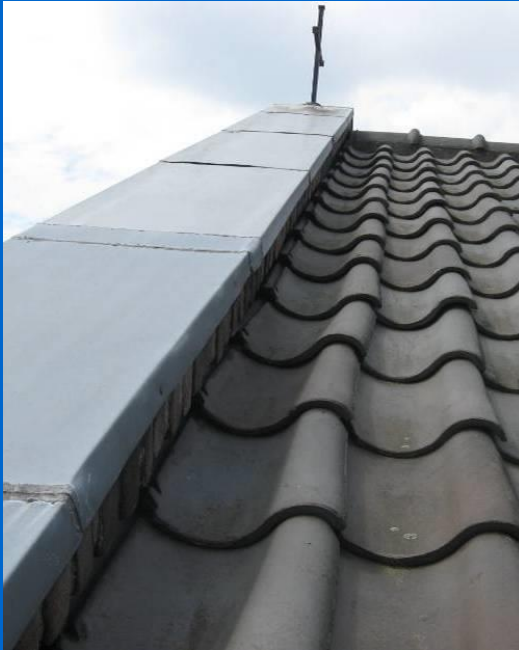
# Wijzigen van historische aansluitingen?

- Foto linksboven: in het verleden zijn om esthetische redenen vaak verholten goten toegepast.
- Foto rechts: de verholten goten zijn erg gevoelig voor verstoppingen. Het opgehoopte vuil belemmert de afvoer van regenwater waardoor lekkages kunnen ontstaan.

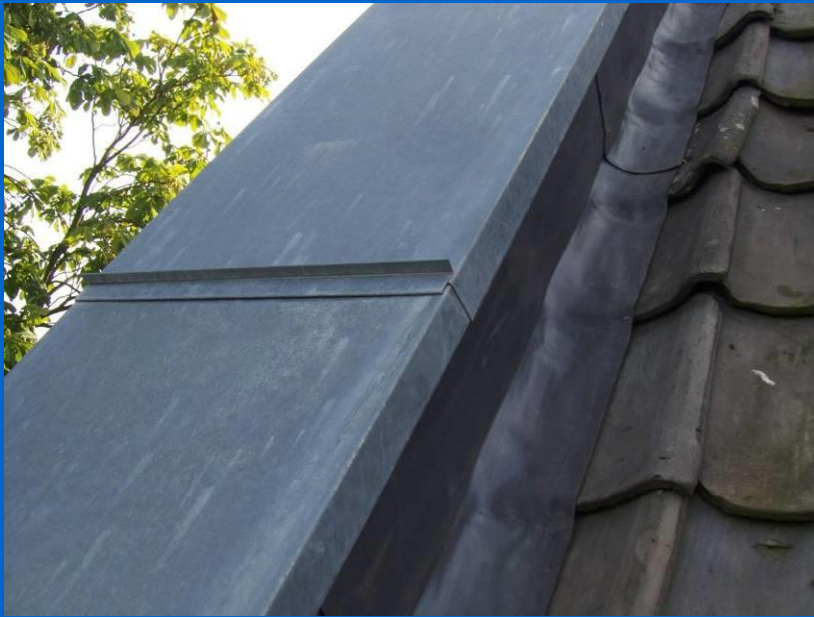
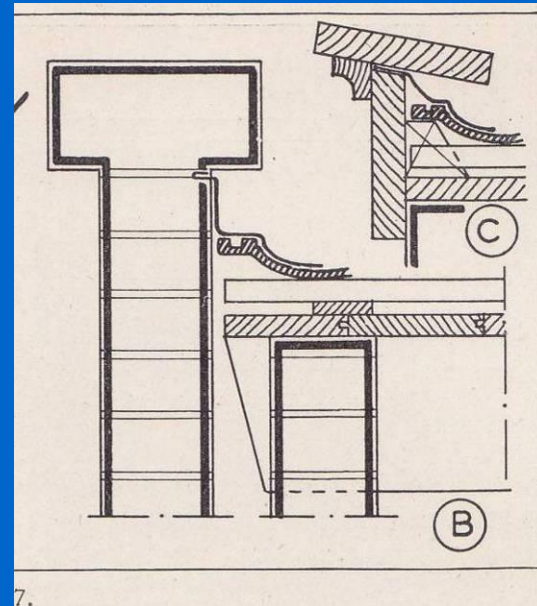
# Wijzigen van historische aansluitingen?

➤ Afbeelding rechtsboven: soms is het te overwegen om een historische aansluiting te wijzigen door bijvoorbeeld een loodaansluiting. Hiervoor dient altijd een monumentenvergunning aangevraagd te worden.

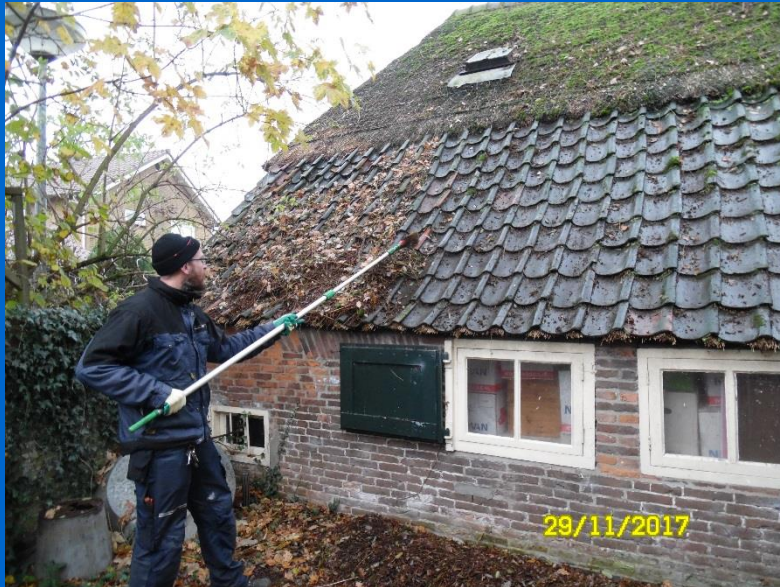
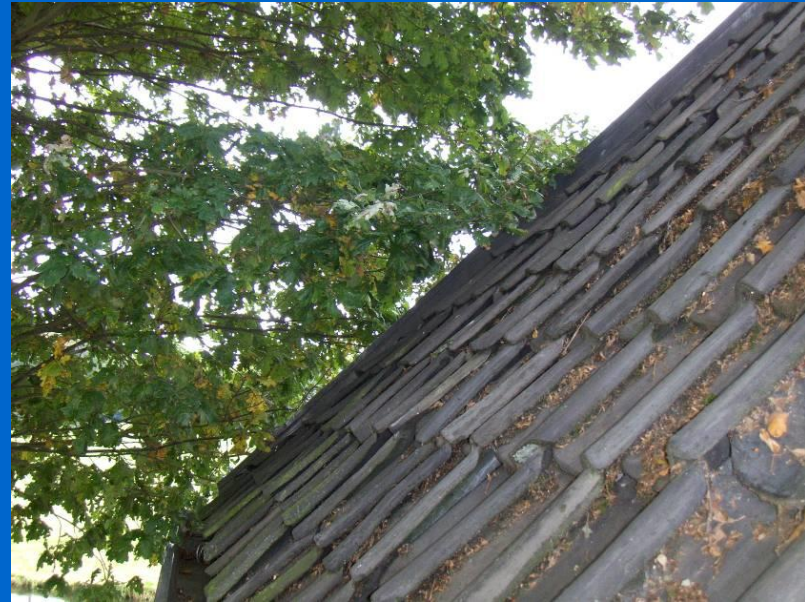
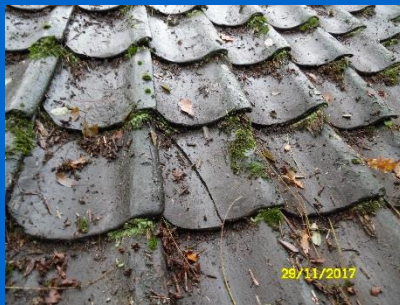
# Onderhouden van pannendaken

➤ Foto boven: zwiepende takken kunnen dakpannen kapotslaan. Bladvuil belemmert de afvoer van regenwater. Daarom is het belangrijk om de dakvlakken vrij te houden van takken en klimplanten.

➤ Foto links: mosgroei en bladvuil belemmert de afvoer van regenwater en houdt vocht vast.

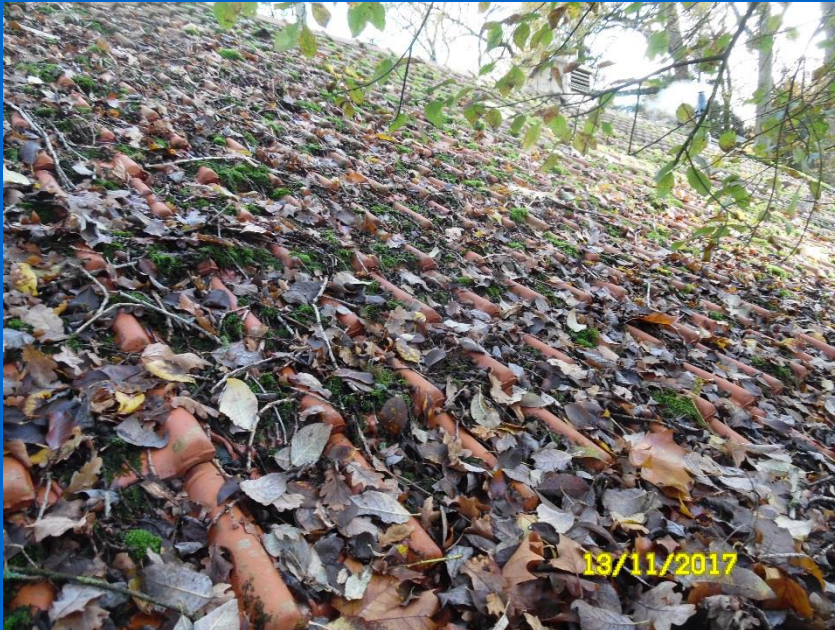
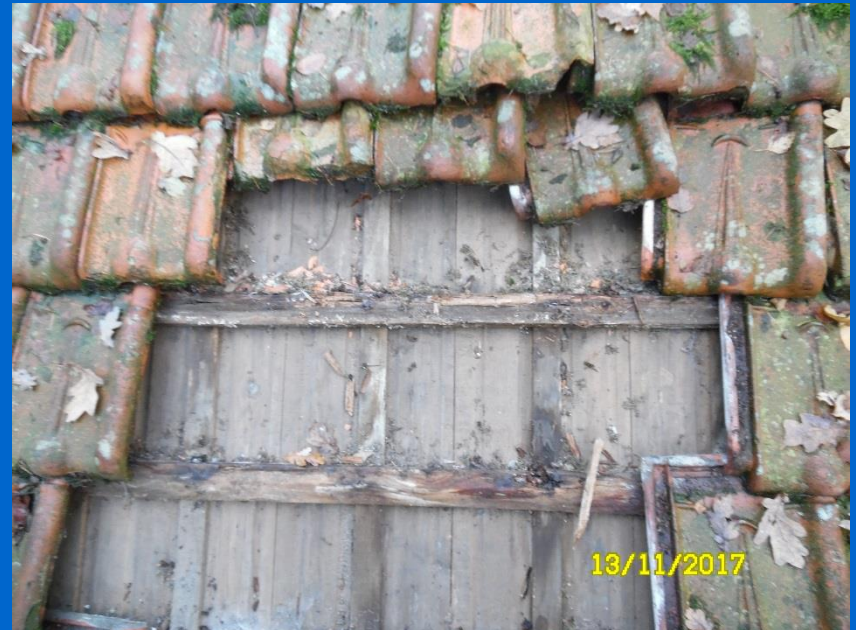
# Onderhouden van pannendaken

- Foto linksboven: pannendak vol bladvuil en mos.
- Foto rechtsboven: lekkage en houtrot omdat de dakpannen het regenwater niet goed kan afvoeren.

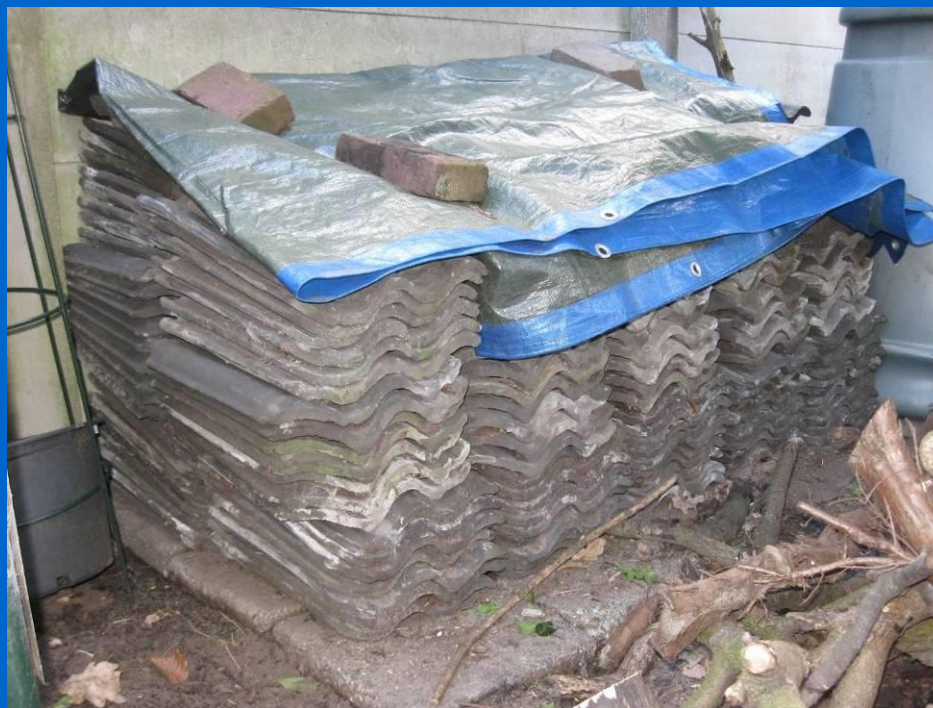
# Reservevoorraad dakpannen

- Om onderhoud aan het pannendak te kunnen plegen is het handig om een reservevoorraad dakpannen te hebben. Denk hierbij aan een voorraad van minimaal 200 stuks.

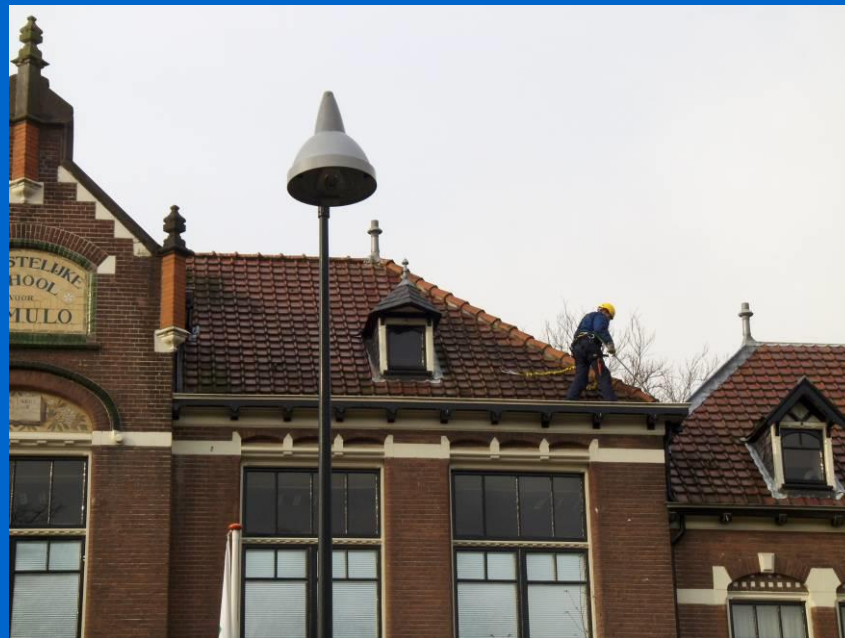
# Veiligheidsvoorzieningen

- Foto linksboven: met behulp van een harnasgordel met lijnen en karabijnhaken kan door de goot worden gelopen.
- Foto rechtsboven: schoonmaken van de goot.

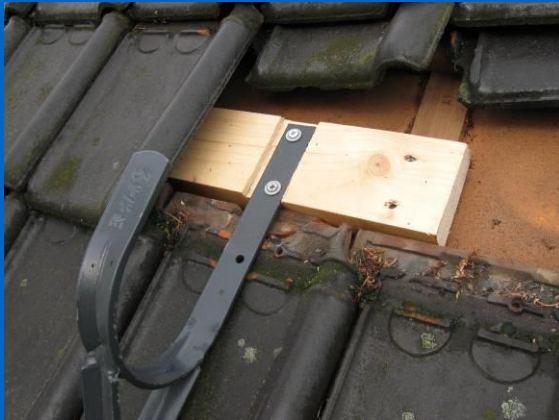
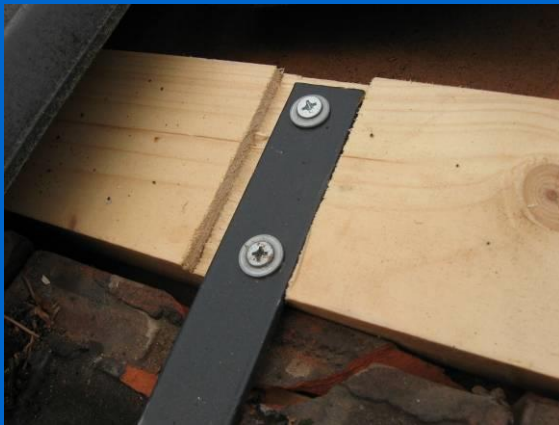
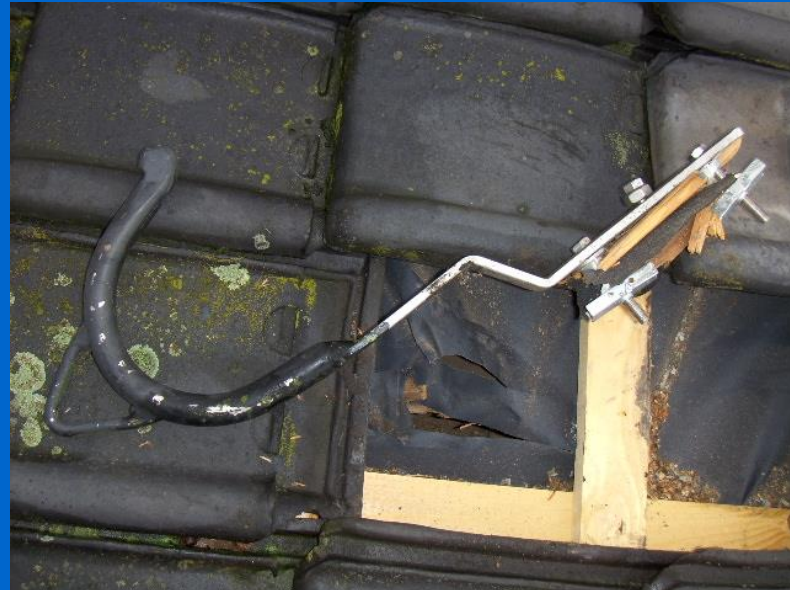
# Een goede bevestiging is van levensbelang!

- Foto's links: ladderhaken vastgezet met gegalvaniseerde houtschroeven.
- Foto rechtsboven: deze ladderhaak kon met dakbeschot en al losgetrokken worden.

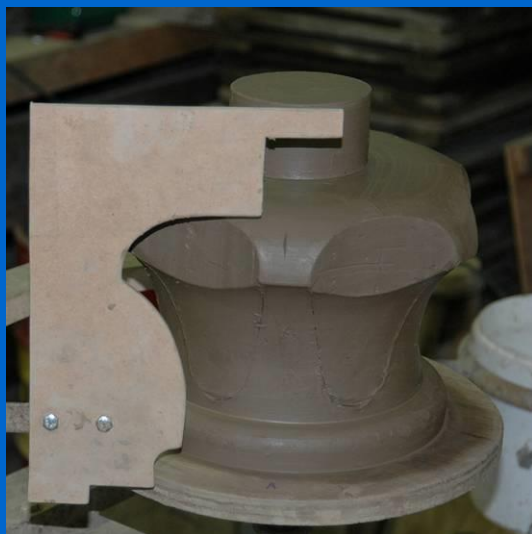
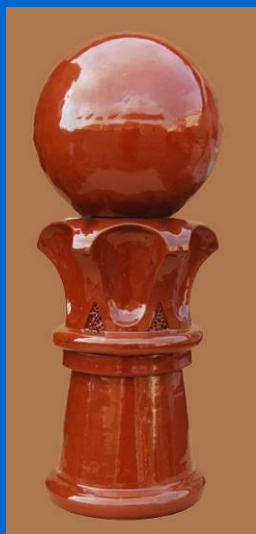
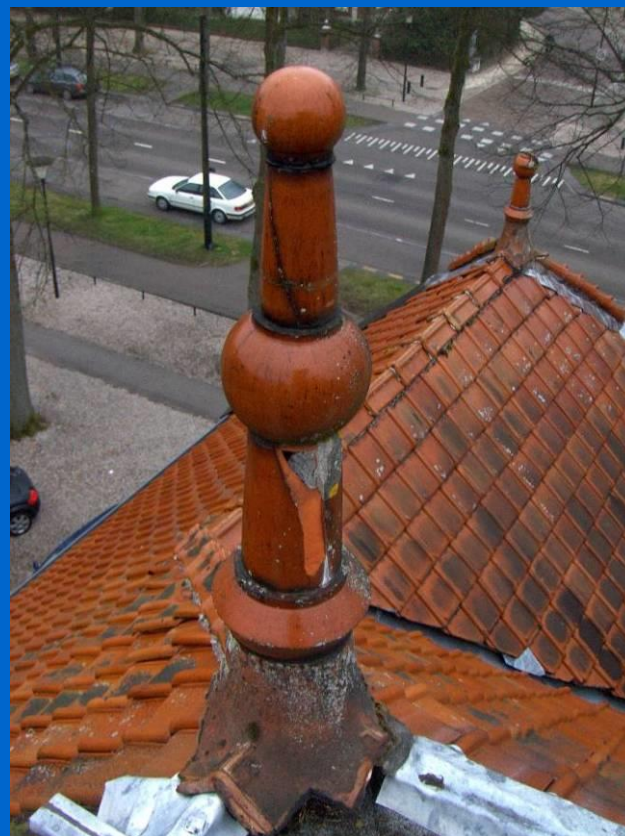
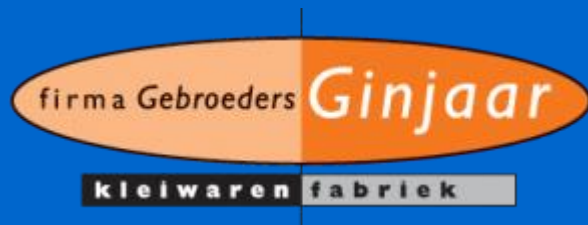
# Namaken van dakelementen

➤ Bron foto's links en midden: [www.ginjaarkleiwaren.nl](http://www.ginjaarkleiwaren.nl)

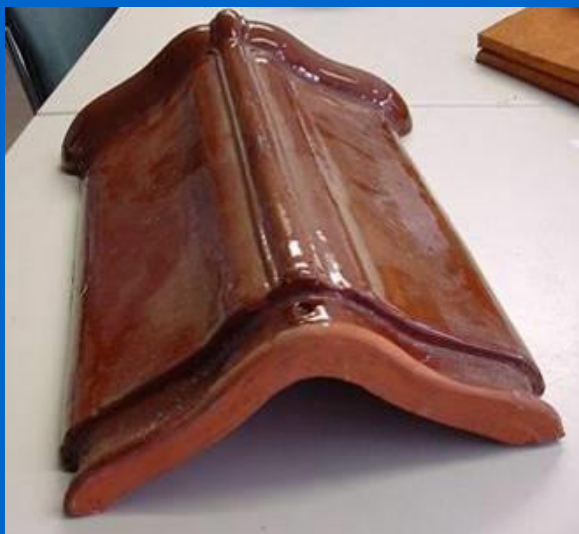
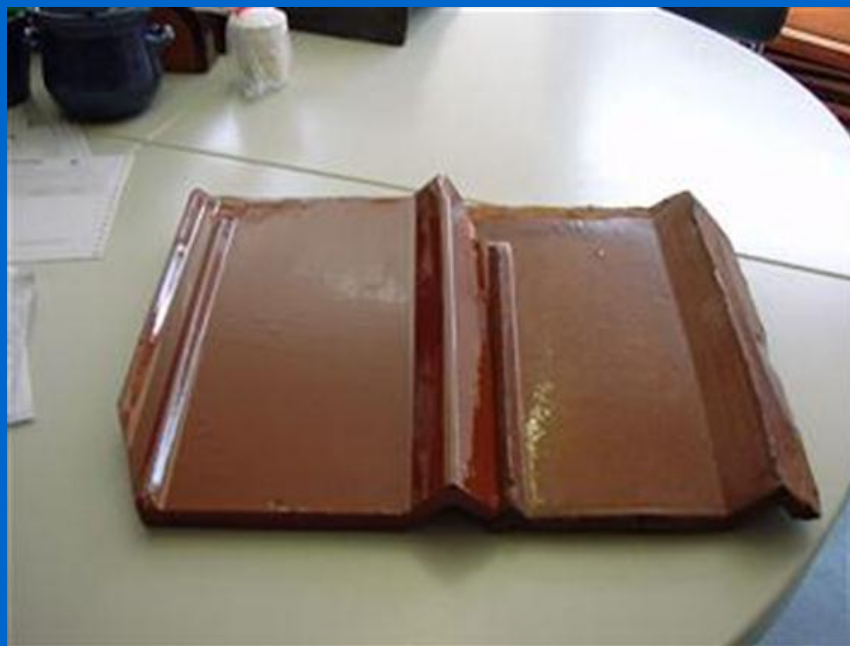
# Namaken van oude dakpannen

- Replica's van historische dakpannen
- [www.dakpannen.nl](http://www.dakpannen.nl)
