# Schade en herstel aan historisch metselwerk

# Herstellen van historisch metselwerk.

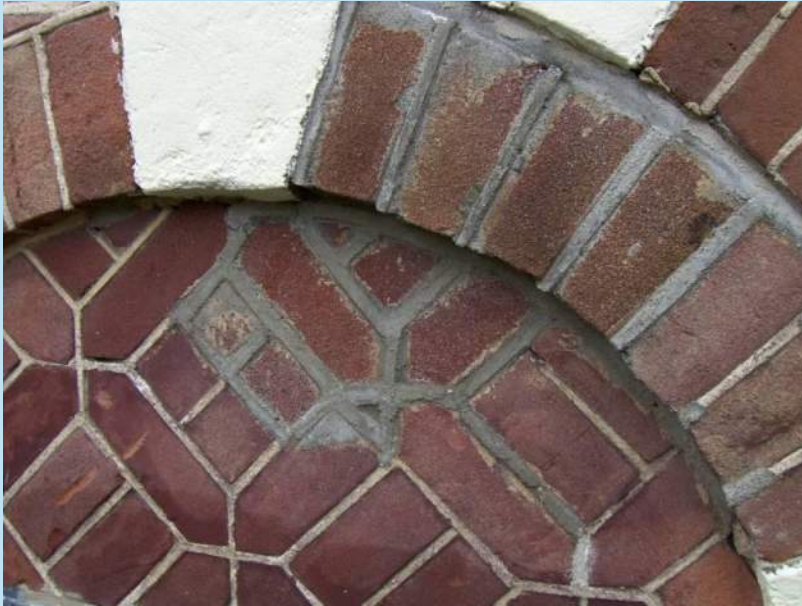
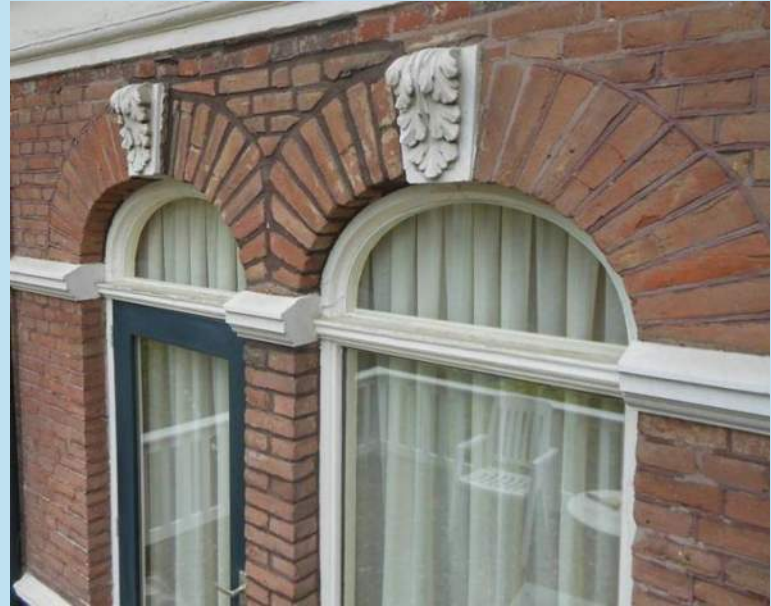
- De voegmortel, de kleur en de uitvoering komen niet overeen met het originele voegwerk.
- Bakstenen slordig en ruw behakt. Niet gladgeslepen.

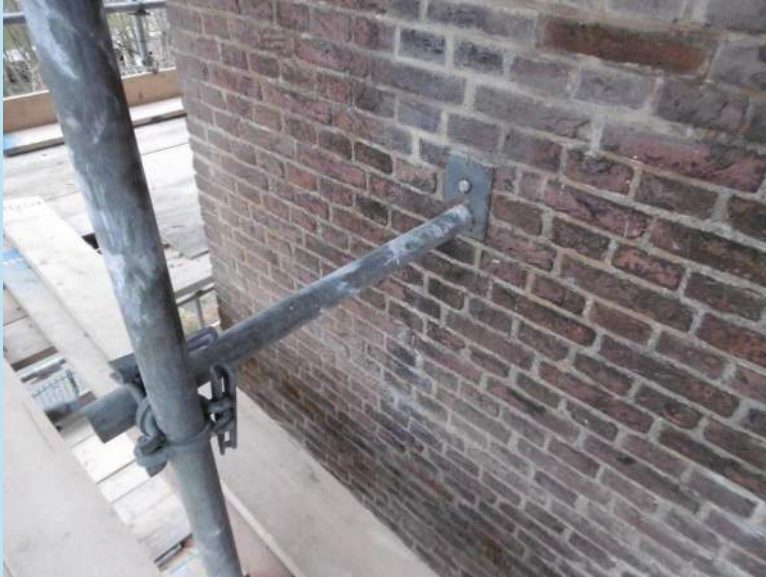
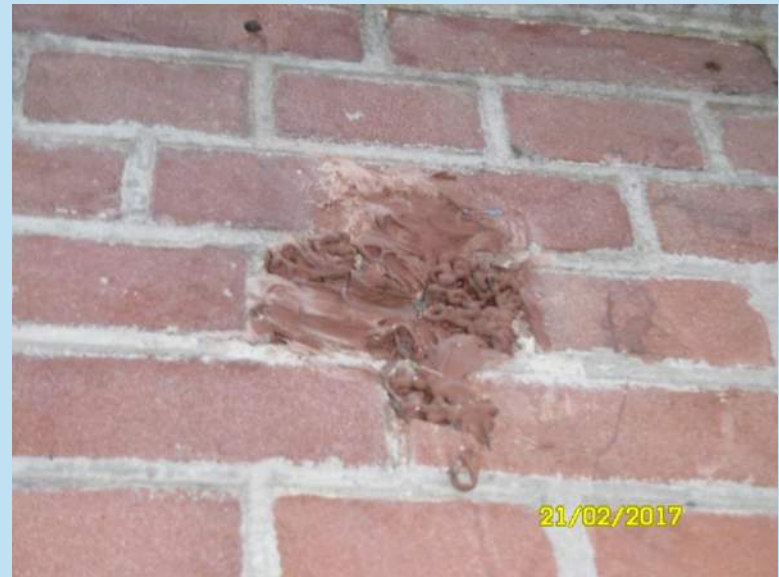
- Om veilig te werken dienen steigers gekoppeld te zijn aan de gevel.
- Met het verwijderen van de plug met steigeroog of koppelanker is het metselwerk beschadigd. Door de steigerbouwer is het gat dichtgezet met kit.
- Monteer pluggen in de kleur van de baksteen en laat deze zitten voor een volgende keer.

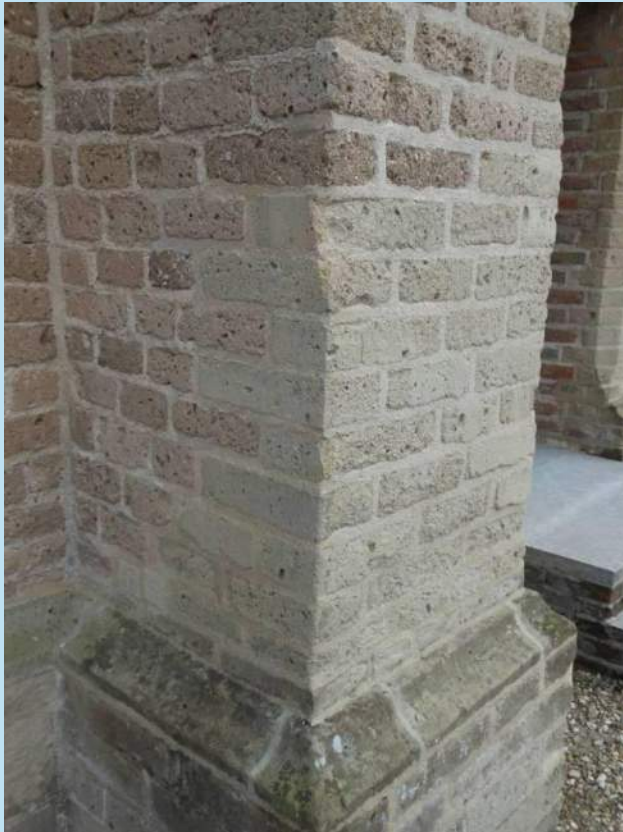
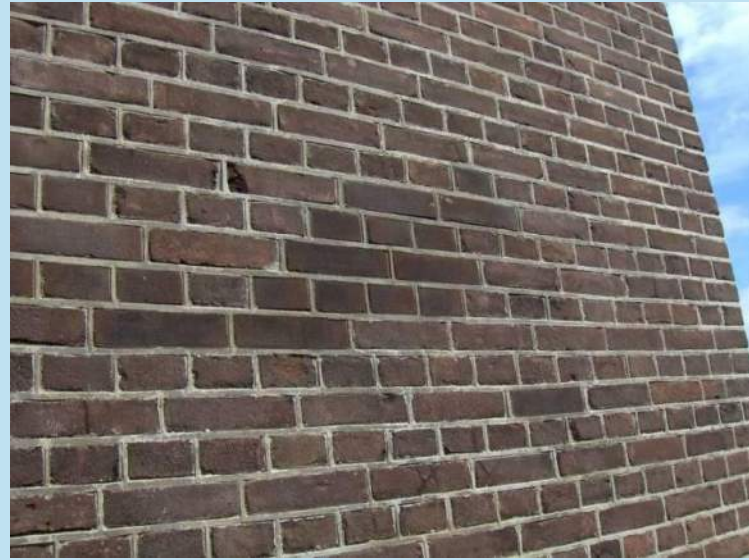
- Foto links: inboetwerk van tufsteen aan de NH-kerk in Beekbergen.
- Foto rechtsboven. Inboetwerk aan de NH-kerk in Nijkerkerveen.

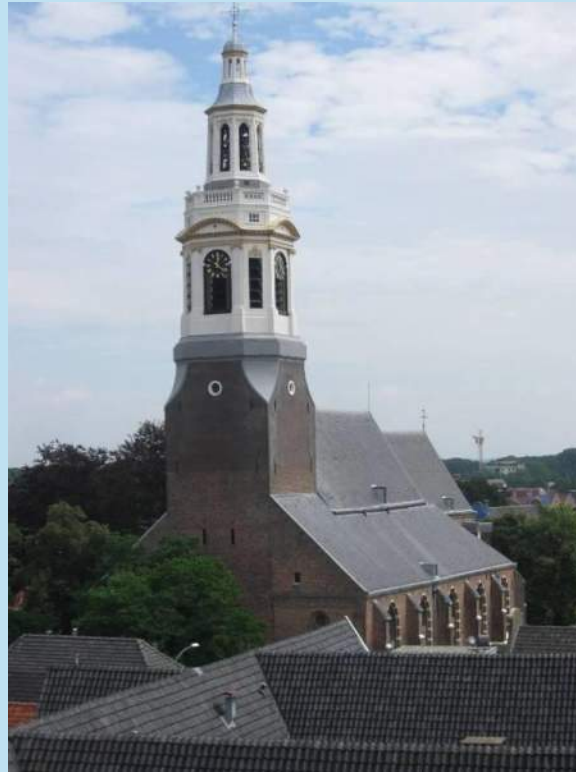
- Kerktoren NH-kerk in Nijkerk. Het onderste deel van de toren is gebouwd in 1461 en het bovenste deel in 1744
- Het metselwerk, de bakstenen en de mortel zijn totaal verschillend.

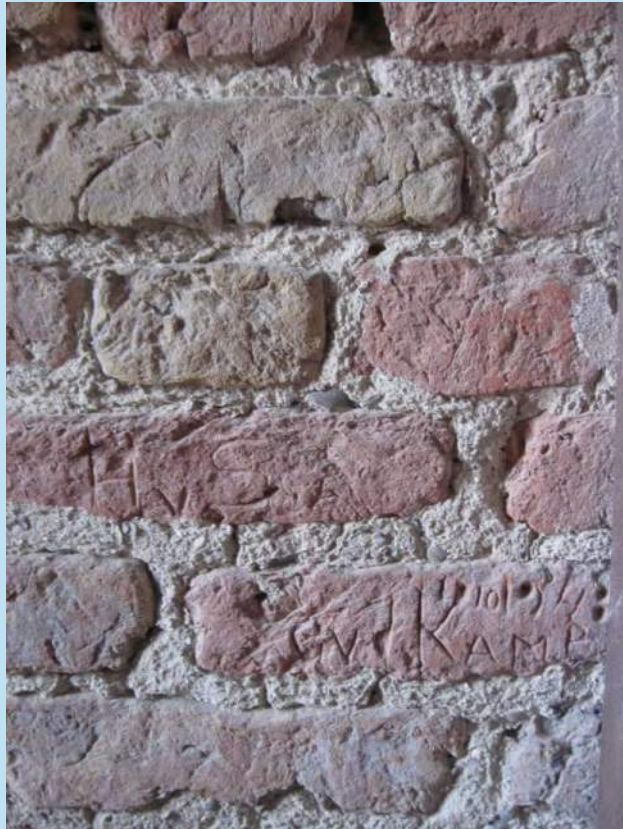
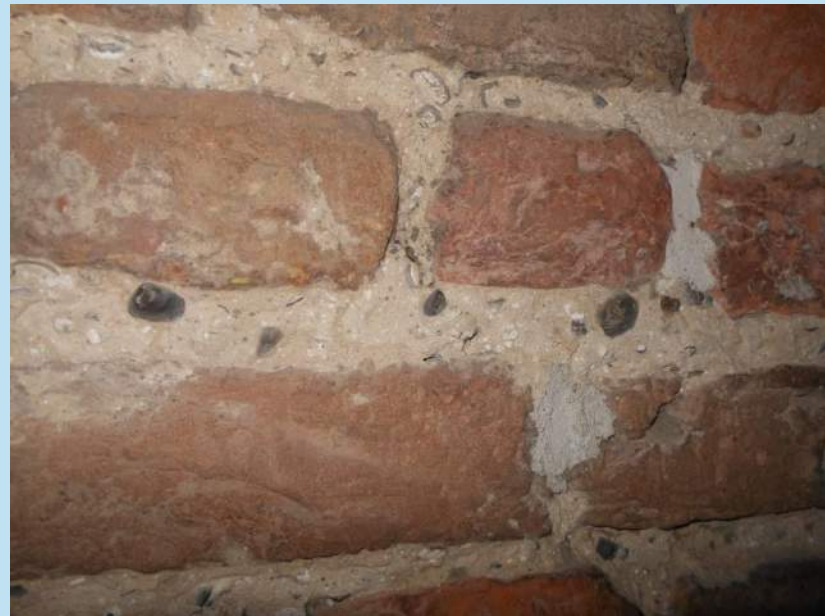
- NH-kerk Nijkerk. Metselwerk uit 1461 (late middeleeuwen)
- Kloostermoppen, mortel van schelpkalk en duinzand vol en zat gemetseld in staandverband gemetseld.

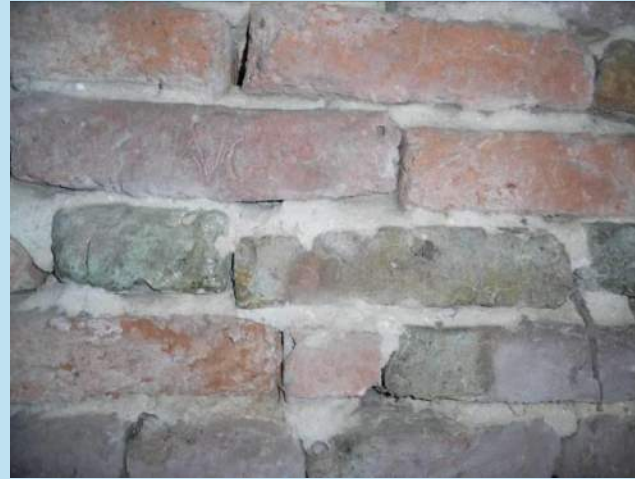
- Totale duur van het bakproces was 6 tot 10 weken.
- De warmte was slecht te regelen, waardoor er zowel halfgare (bleke) stenen tot gesinterde gesmolten stenen.
- Foto boven: Metselwerk uit 1290. Let op de groen geglaazuurde bakstenen. De baktemperatuur is hoger dan 1125 graden geweest.

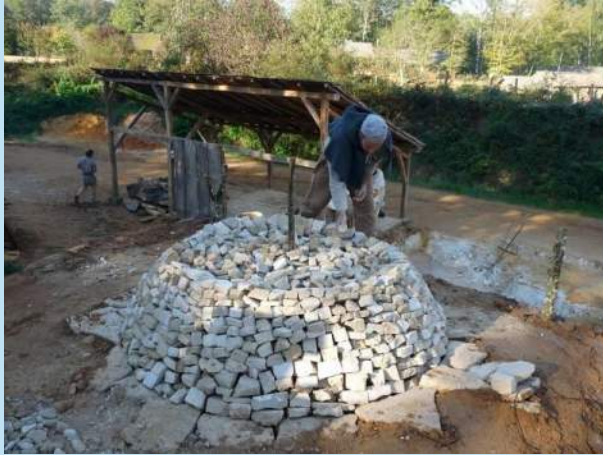
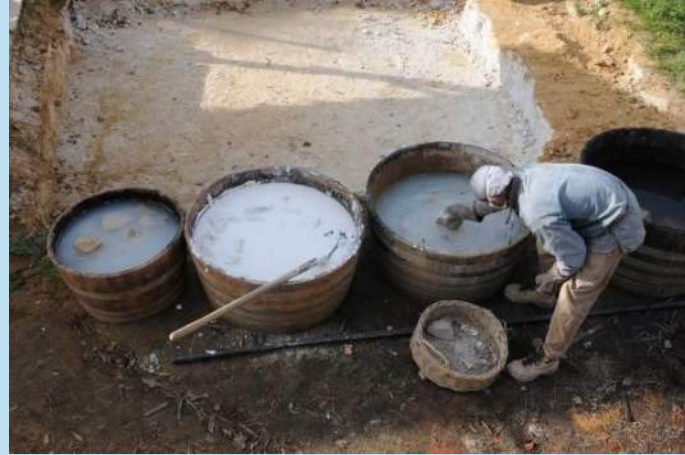
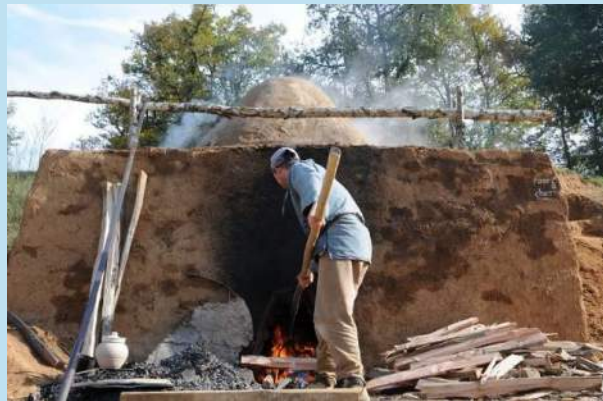
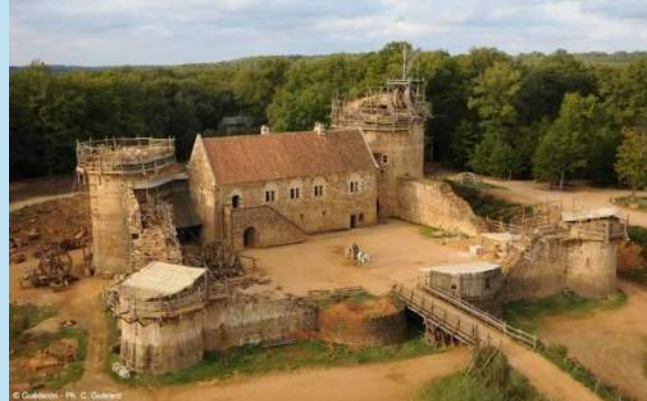
- Branden en blussen van kalksteen
- Bron afbeeldingen: kalkbranden op kasteel Guédelon in Treigny (Yonne, Frankrijk)  
<http://www.guedelon.fr/>

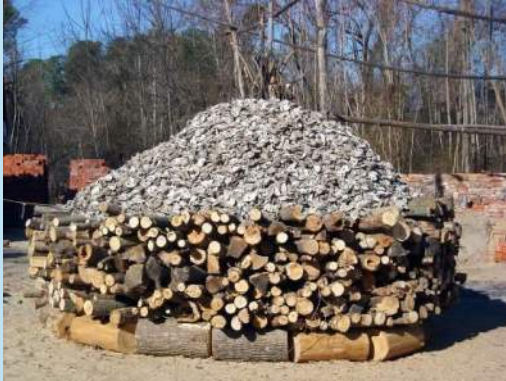
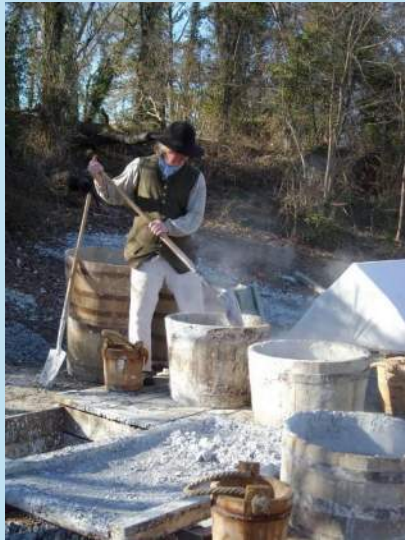
- Bij het branden ontsnapt bij 1000 °C de koolstofdioxide ( $\text{CO}_2$ ) uit de kalk (het Calciumcarbonaat ( $\text{CaCO}_3$ )) en de ongebluste kalk ofwel calciumoxide ( $\text{CaO}$ ) blijft over.
- Door gebrande kalk te blussen met water ontstaat calciumhydroxide ( $\text{Ca(OH)}_2$ )

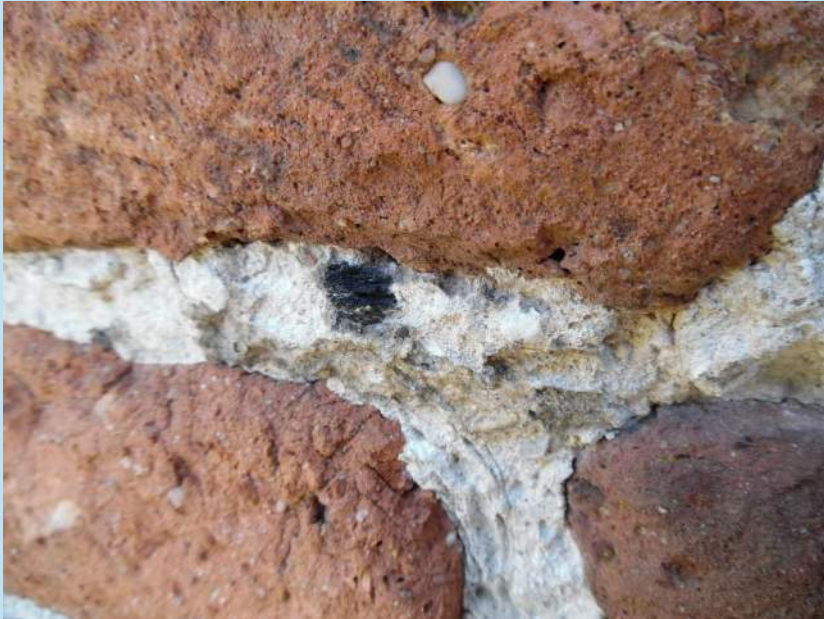
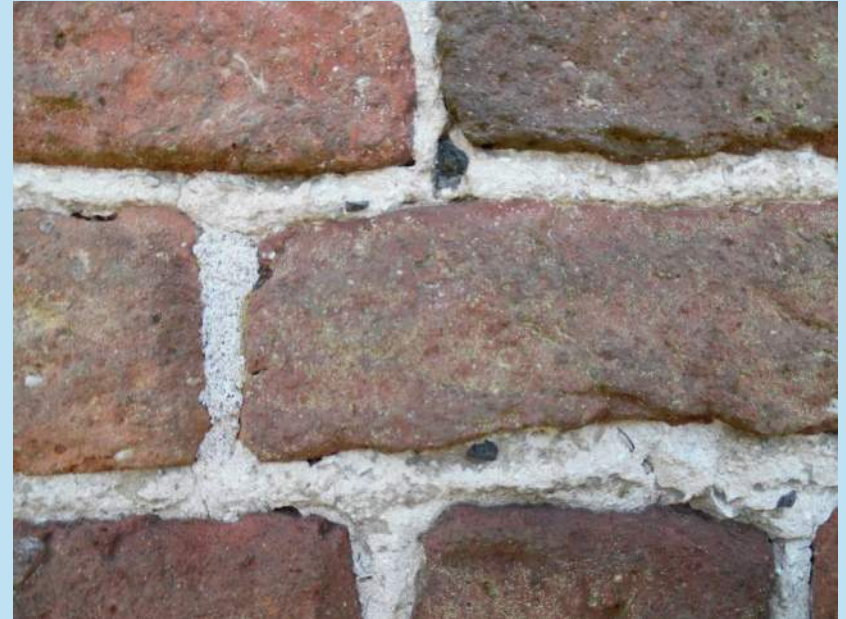
- Stukken houtskool in begin 16<sup>e</sup> eeuwse mortel
- kerktoren NH-kerk Kootwijk

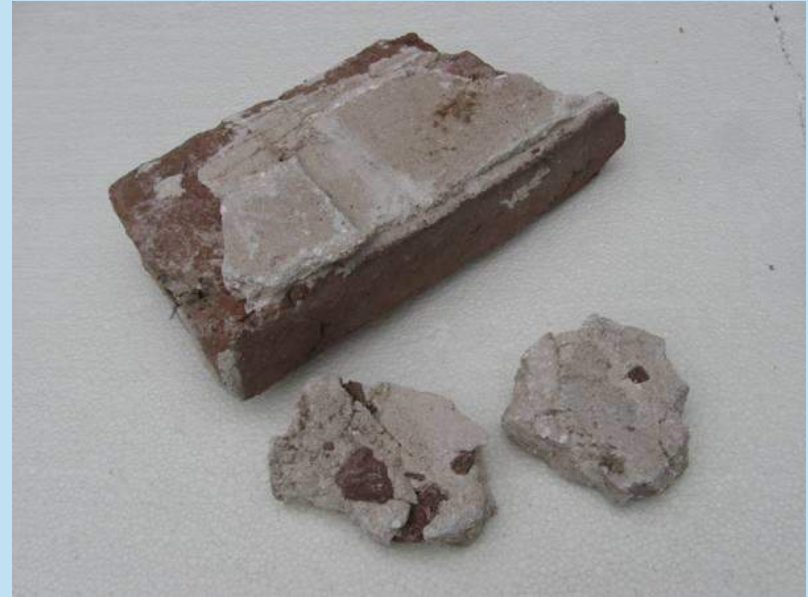
- In het Bestek en Conditien uit 1774, van de verbouwing van de kerktoeren in Nijkerk, worden de bouwmaterialen uitvoerig beschreven. Zo moeten de bakstenen klinkerstenen zijn van het formaat Vechtse moppen
- In het bestek staat geschreven dat voor de metseling een specie samengesteld moet worden uit  $\frac{1}{3}$  Dortsche tras en  $\frac{2}{3}$  Lykse steenkalk.

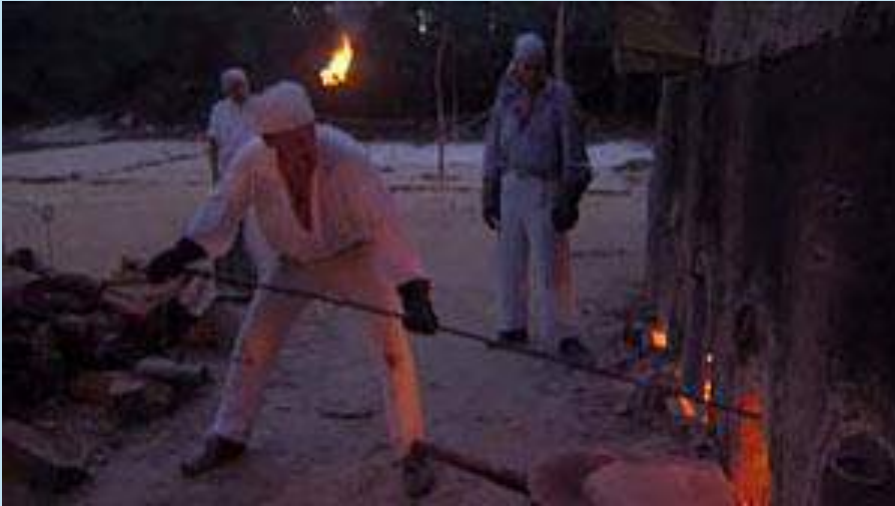
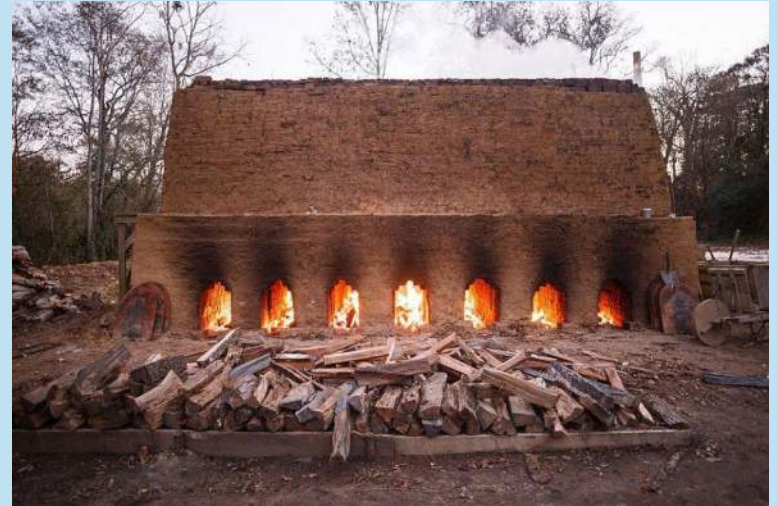
- Periodieke ovens werden gebruikt vanaf de middeleeuwen tot in de 20e eeuw
- Foto links: Het stoken van een veldbrandoven.
- Foto rechtsboven: Restant van een veldbrandoven uit 1872 in Ubbergen. Door de stookgaten werd met lange schoppen brandende turf, hout of kolen naar binnen gegooid. In de oven werden de stenen zodanig gestapeld, dat er stookgangen overbleven.

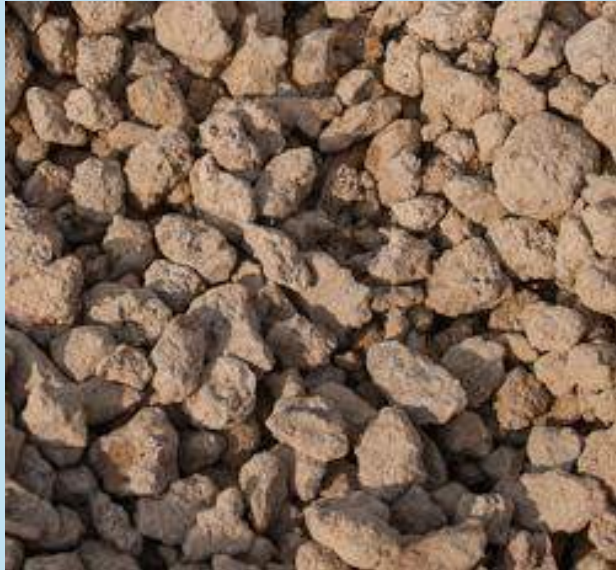
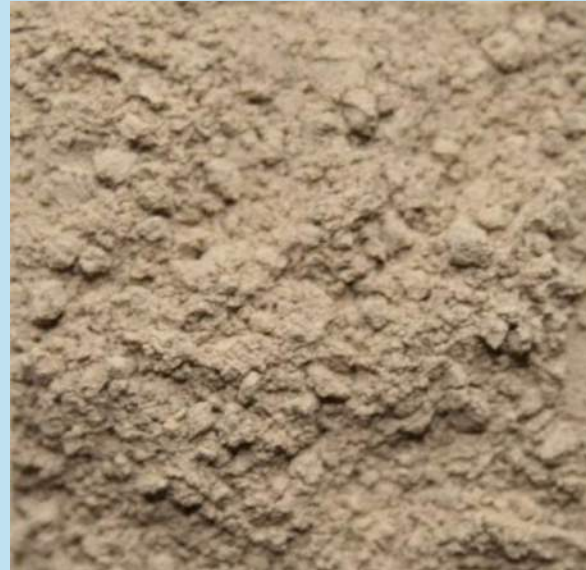
- Trassmeel is gemaakt van fijngemalen tufsteen. Tufsteen bevat een hoog gehalte aan een niet kristallijne, glasachtige component (siliciumoxide)
- Traskalk is een mix van 1 kalk en 1 trassmeel (volume) Na toevoeging van water gaat de siliciumoxide een reactie aan met de kalk. Hierdoor ontstaat een calciumsilicaat hydraat gel die de massa samenbindt.
- Foto links: (Römer Tufsteen, grondstof voor trassmeel. Foto rechts: kalkpoeder
- Traskalk heeft langdurig water nodig om volledig uit te harden.

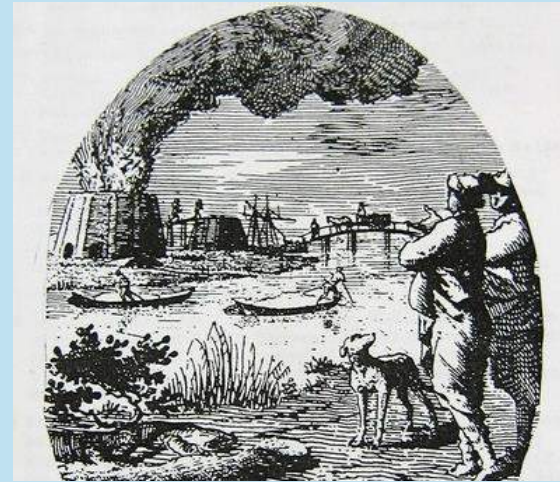
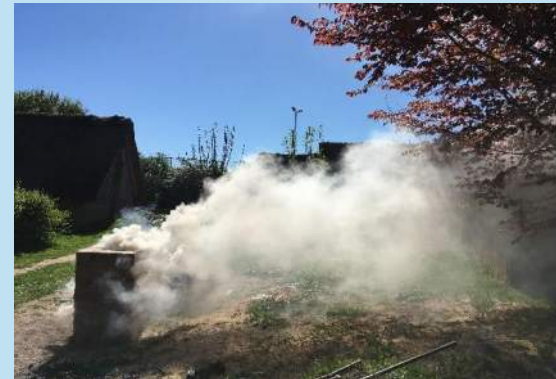
- In de 18<sup>e</sup> eeuw werd een schachtoven ontwikkeld waarin continu kon worden gebrand.

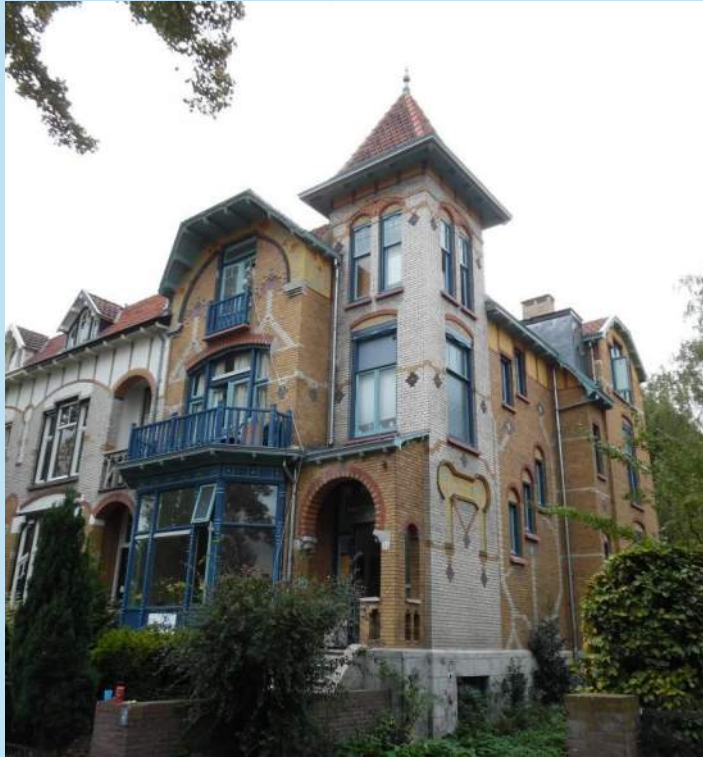
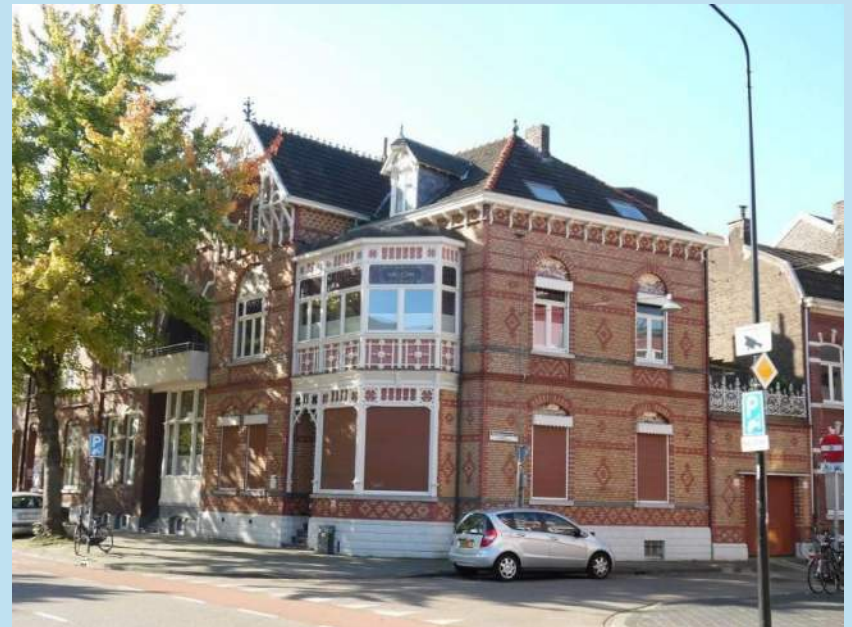
- Foto linksboven: villa uit 1907 in Zutphen met gekleurde strengpersstenen.
- Foto rechtsboven: villa In Maastricht uit 1901 van gekleurde kalkzandsteen

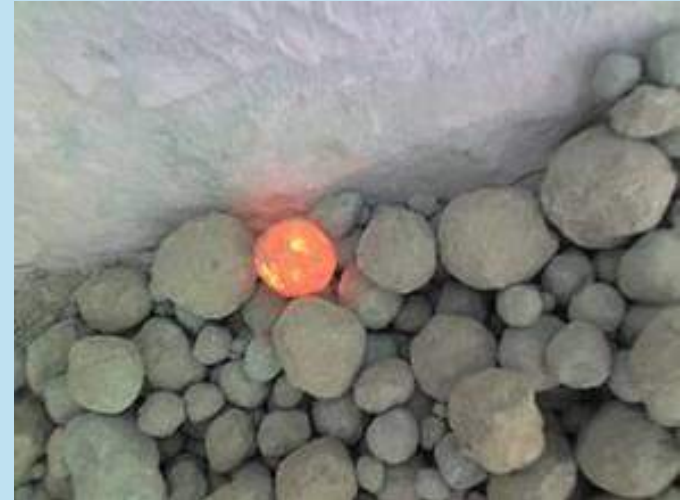
### cementoven (principe)

grondstoffen-  
mengsel:  
kalksteen / krijt  
leisteel / klei

in poedervorm  
(‘droog procédé’)  
of als deeg  
(‘nat procédé’)

- Joseph Aspdin krijgt in 1824 een octrooi op een cement die volgens hem zo hard werd als Portlandsteen. Zo ontstond Portlandcement.
- Kalksteen wordt gemengd kiezelzuur, aluminiumoxide en ijzeroxide. Deze drie componenten worden in de juiste verhouding samen met de kalksteen gemalen.
- Na de maling wordt het mengsel gebrand in een roterende oven. Tijdens het branden bindt in de sinterzone het calciumoxide zich met kiezelzuur, ijzer en aluminium tot portlandcementklinker. Er vormen zich grijs-zwarte bollen: de portlandcementklinker.

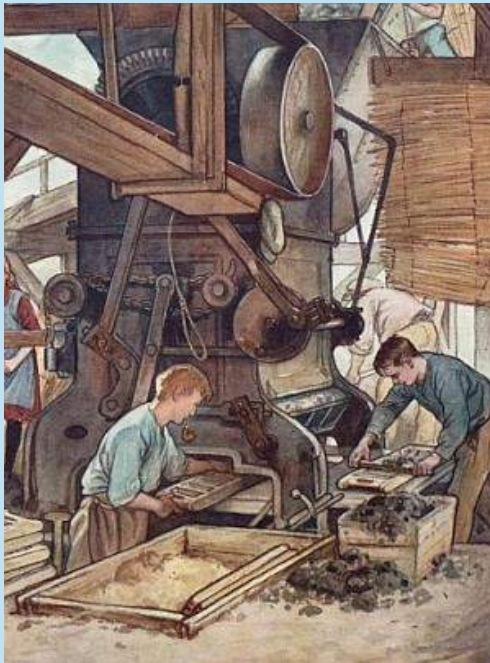
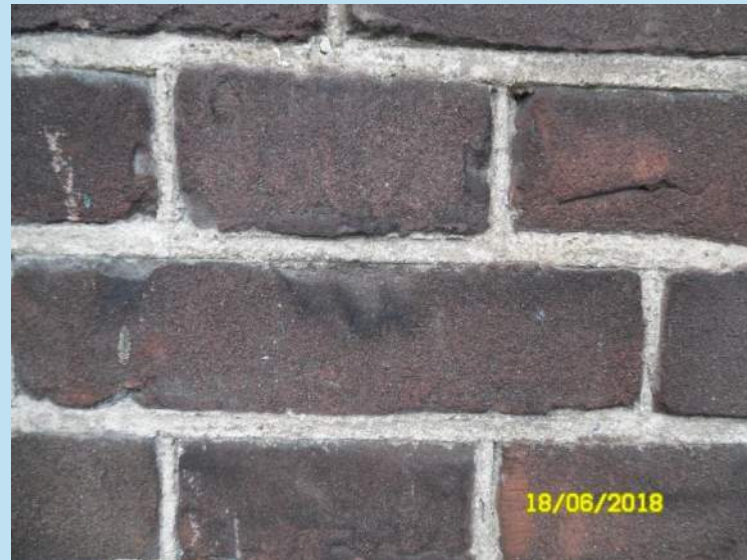
# Vormbaksteen

- Afbeelding rechtsboven: Vormbakpers van Aberson uit 1882.
- Op deze manier kon een strakke homogene baksteen worden gemaakt.

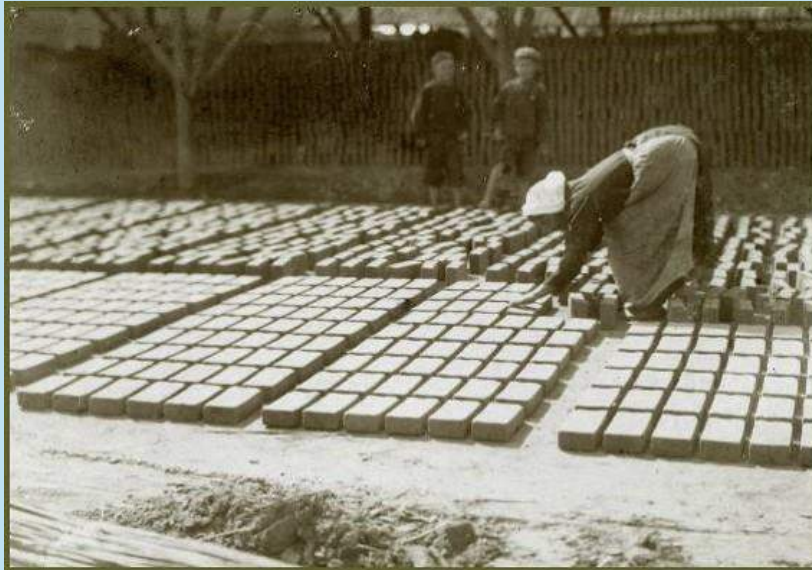
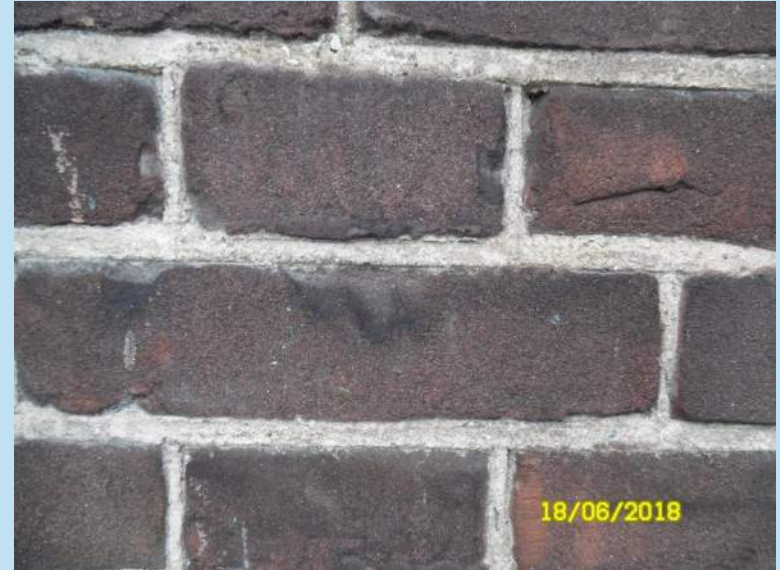
# Sporen van de fabricage

- Foto linksboven: Het drogen en zetten van groenlingen eind 20<sup>e</sup> eeuw.
- Foto rechts: Vingerafdruk in een vormbaksteen, achtergelaten door het kantelen van een groenling.

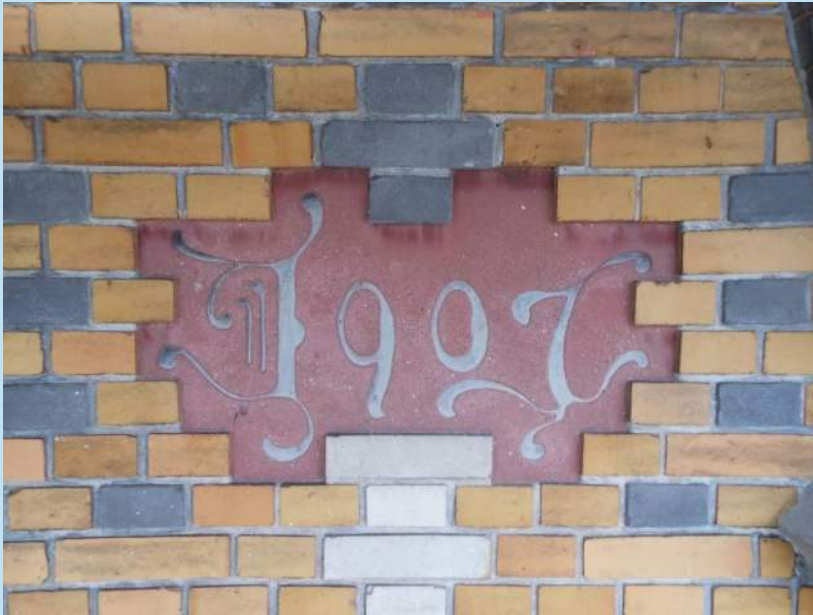
# Strengpers baksteen

- Een door stoom aangedreven strengpers in 1858.
- De klei werd door een matrijs geperst en daarna op maat afgesneden.

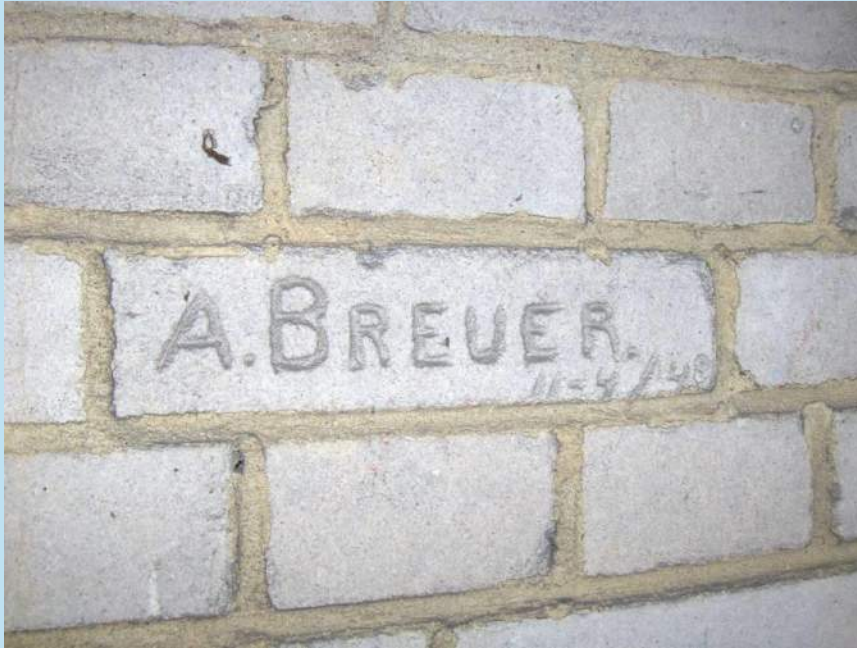
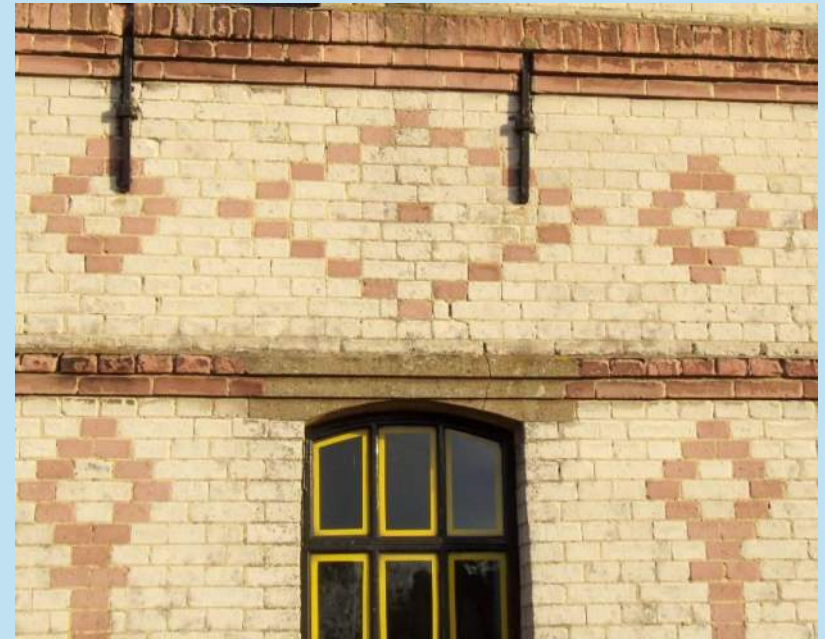
# Kalkzandsteen

- Kalkzandsteen metselwerk uit 1910 met graffiti uit 1948.
- Koningin Julianatoren Apeldoorn.
- Kalkzandstenen van zand en kalk zijn niet gebakken, maar onder hoge druk geperst

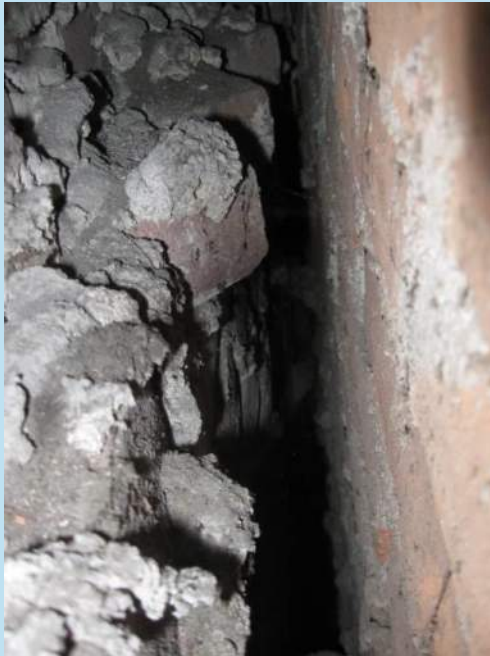
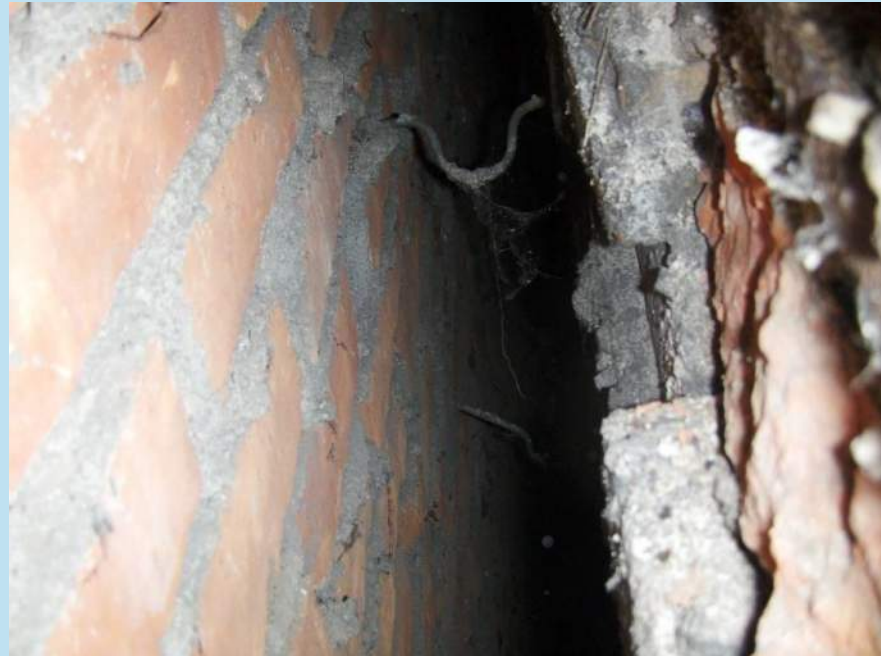
# Ontwikkeling spouwmuur

- Metselwerk met spouw uit 1908.
- Foto rechtsboven: Metselwerk met spouw uit 1924.

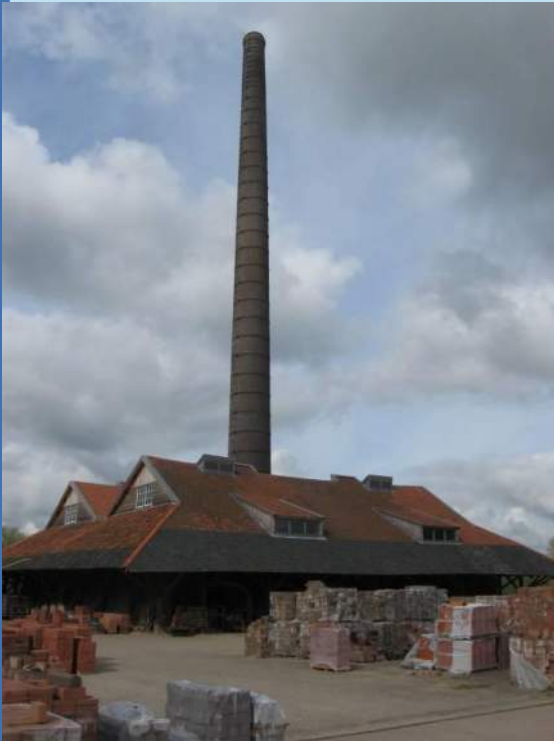
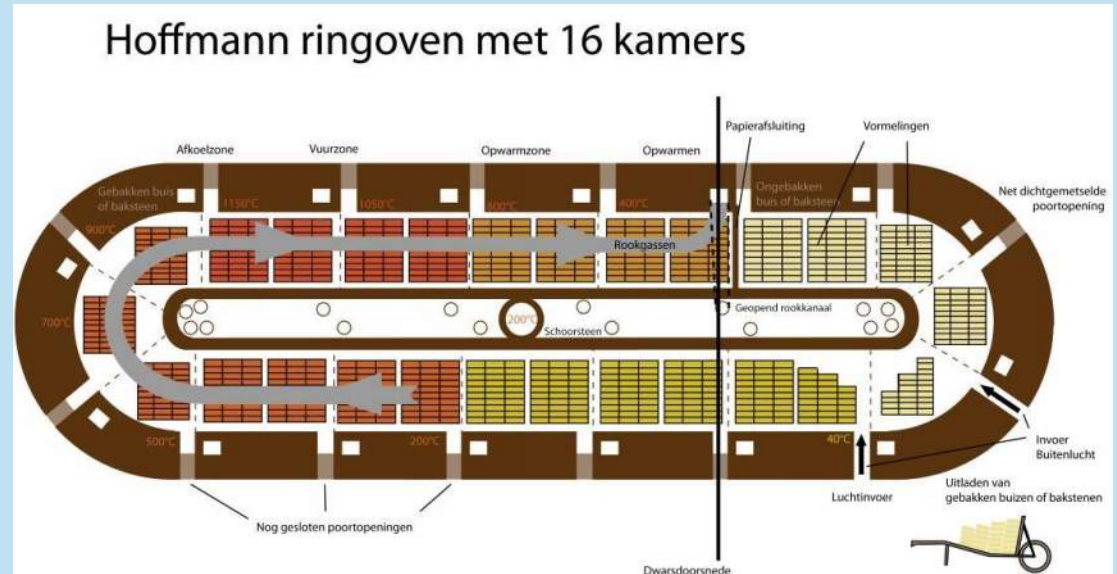
# Continu baksteenoven (Ringoven)

- Het principe van de ringoven werd in 1858 bedacht door Friedrich Eduard Hoffmann.
- Door de ringconstructie is een doorlopend steenbakproces mogelijk, dat bovendien economischer en geleidelijker bakt dan de traditionele veldbrandovens.

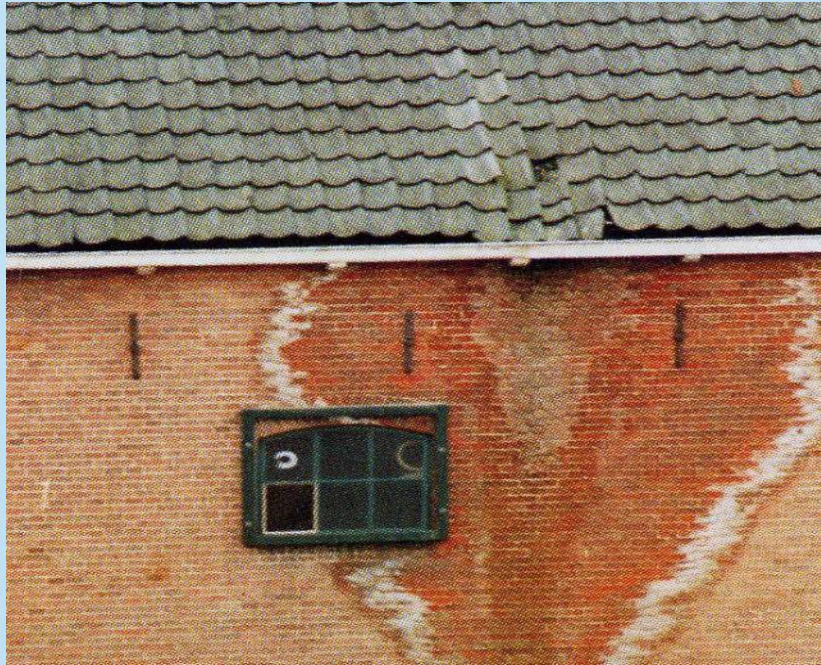
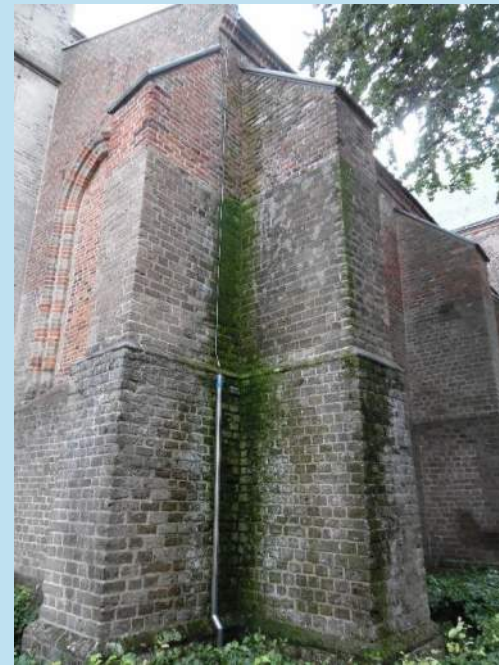
# Schade aan metselwerk door lekkages

- Loop eens een rondje om het gebouw. Let op natte donkere plekken in de gevel, weggevalen dakpannen of overstromende goten

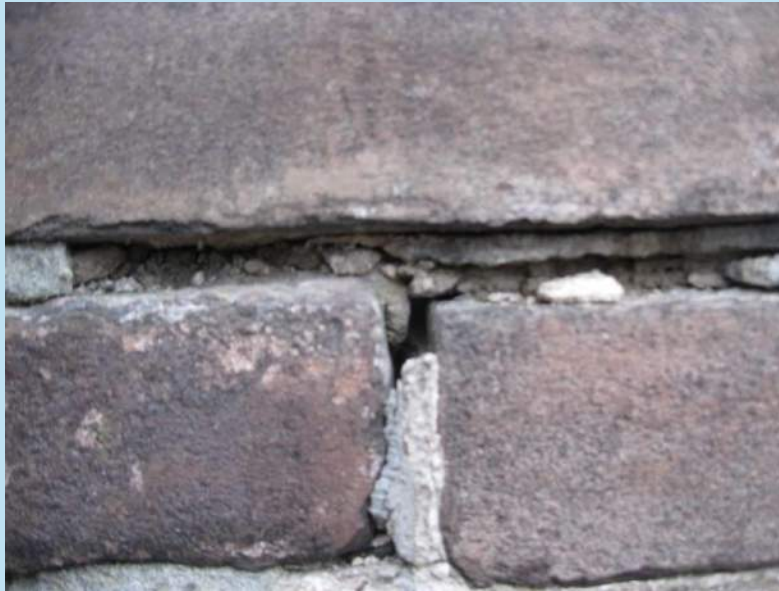
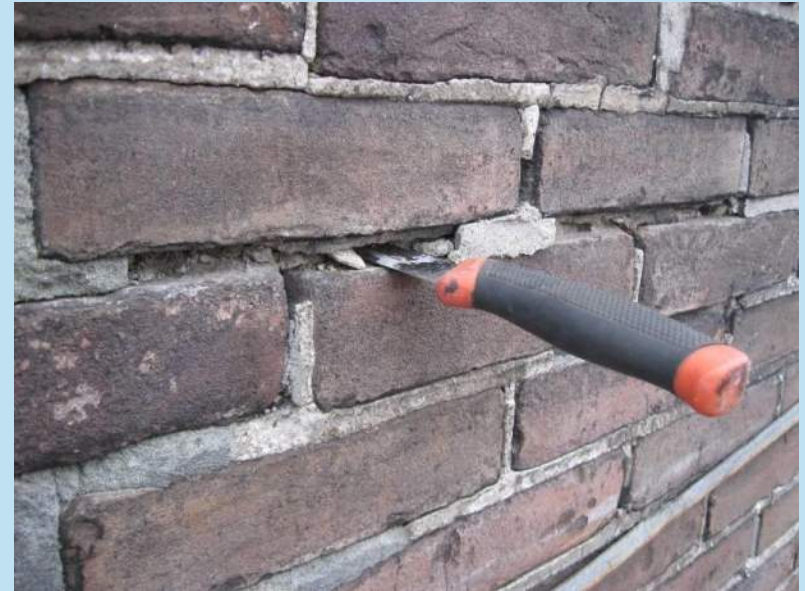
# Vorstschade aan het metselwerk

- Door langdurige vochtbelasting vanwege een lekkage kan de metselmortel kapotvriezen.
- Kapotgevroren mortel ziet eruit als bladerdeeg. Ook kan er vrij gemakkelijk met bijvoorbeeld een inspectiemes diep in de voeg worden gestoken.
- Dit metselwerk kan niet meer opnieuw gevoegd worden.
- Herstellen volgens de Uitvoeringsrichtlijn Historisch metselwerk (URL 4003) van de stichting ERM. Hier staan ook adviezen voor de te gebruiken metselsteen en de mortels

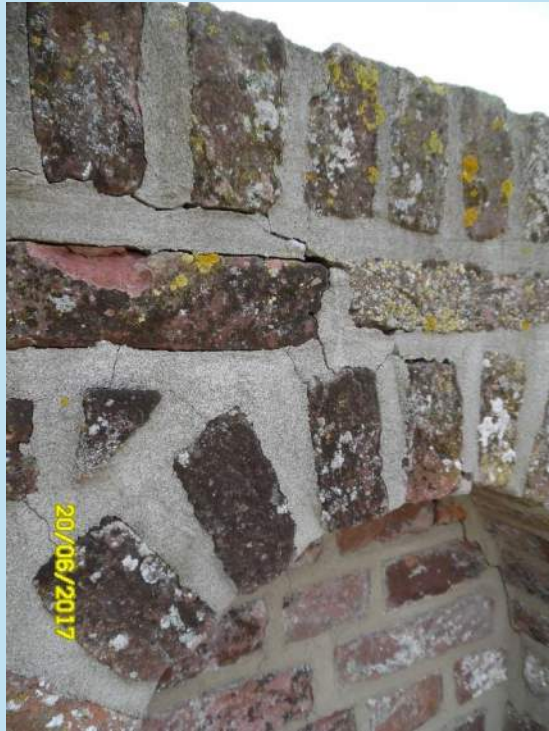
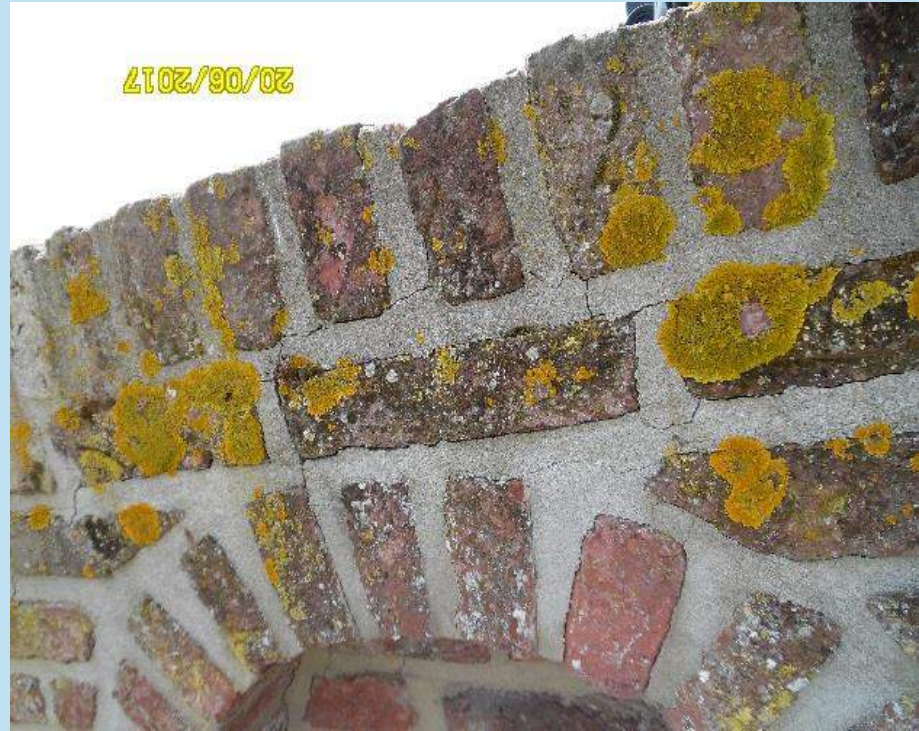
# Voorbeeld uit de praktijk. Alleen voegen is niet altijd duurzaam

- In 2012 is dit kapotgevroren metselwerk van deze balustrade opnieuw voorzien van voegwerk.
- Enkele jaren later kwamen de eerste scheuren alweer tevoorschijn

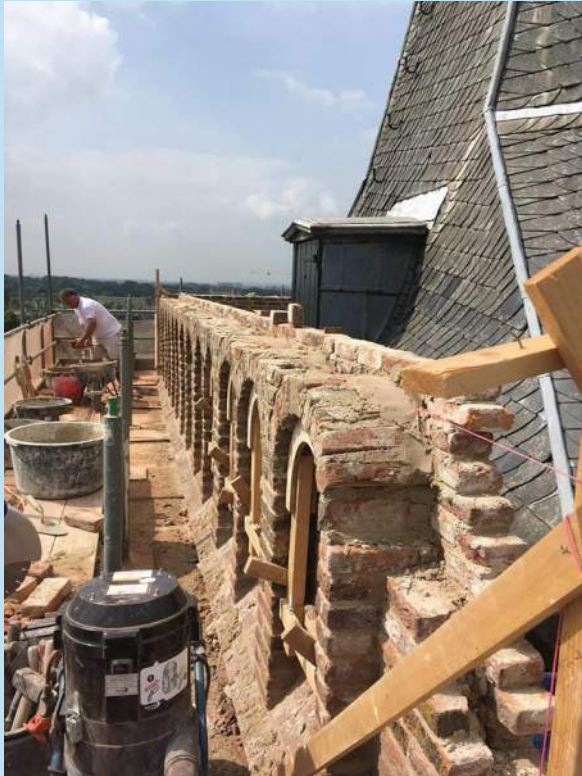
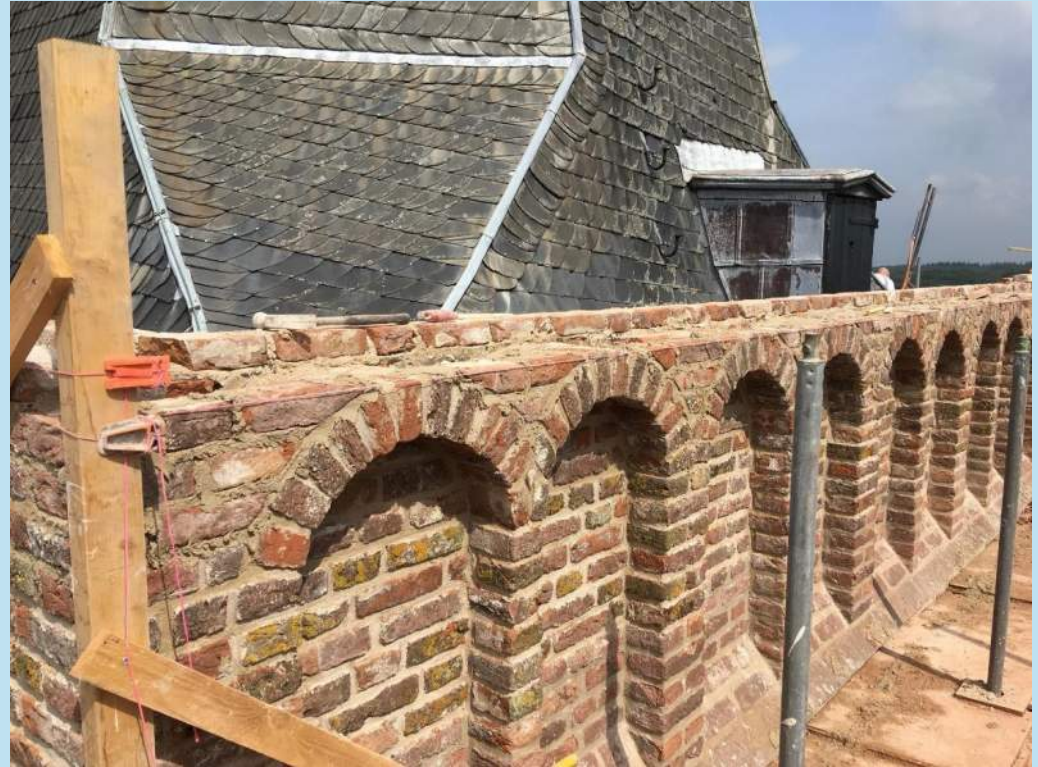
# Soms is ingrijpend herstel beter

- In 2018 is de balustrade alsnog afgebroken en met hergebruik van de bakstenen opnieuw gemetseld

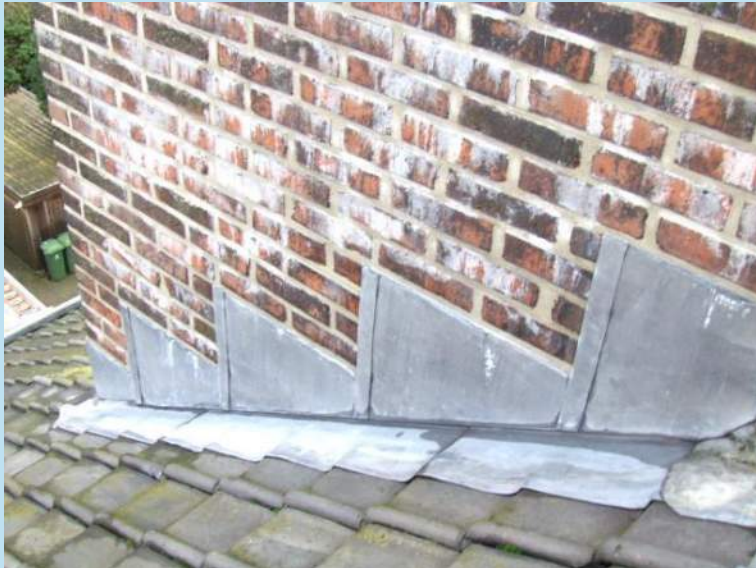
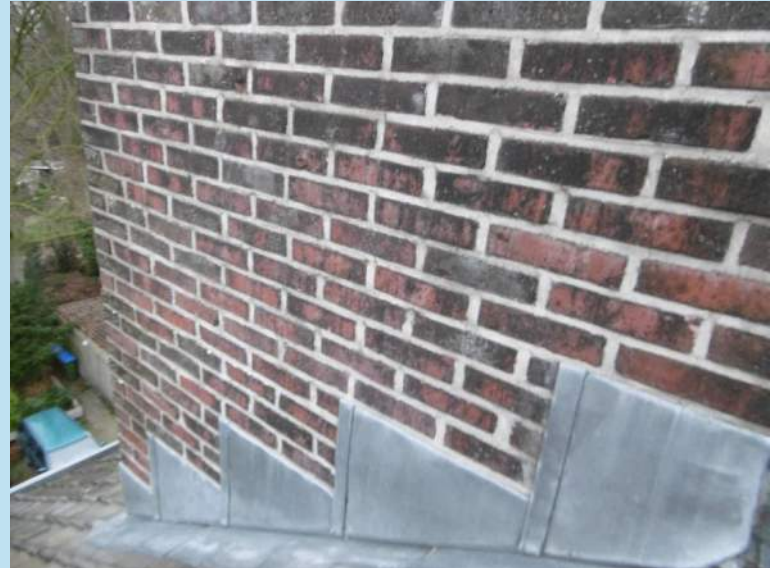
# Uitbloei van ongebonden kalk

- Niet gelijk actie ondernemen met schoonmaakmiddelen en zuren
- Door regen en wind kunnen de kalkstrepen verdwijnen
