# Schade en herstel aan historisch metselwerk

# Herstellen van historisch metselwerk.

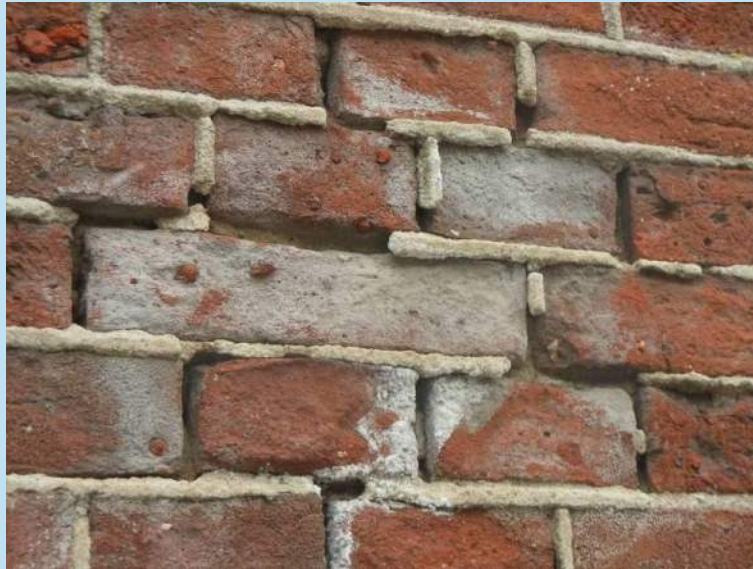
# Kalkuitbloei niet reinigen met zoutzuur

- Uitbloei van ongebonden kalk is weggeborsteld met zoutzuur.
- Het door het metselwerk opgenomen zuur bleef actief en tast het kalkgebonden voegwerk aan. Zoutkristallen drukken de toplaag van de baksteen kapot.

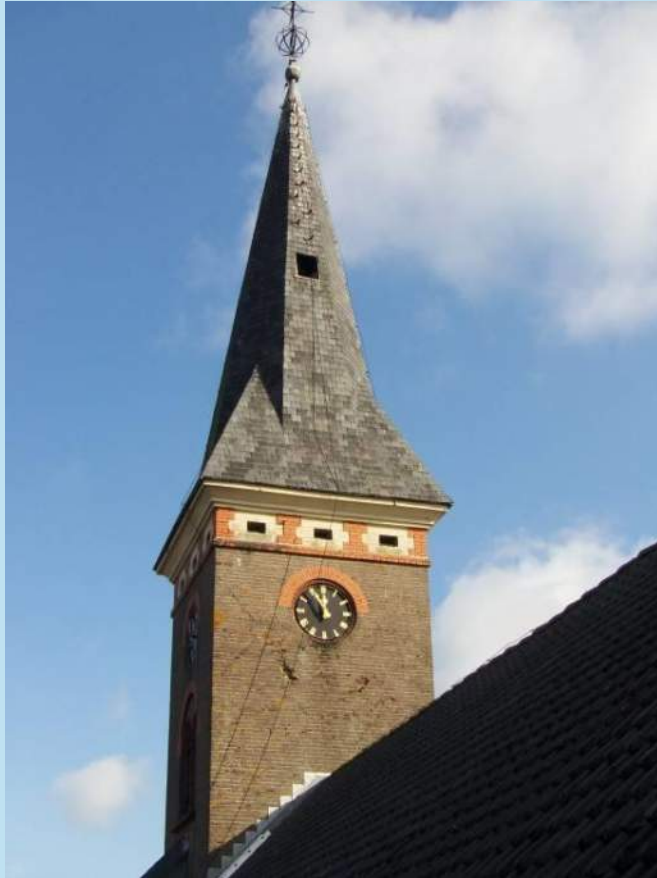
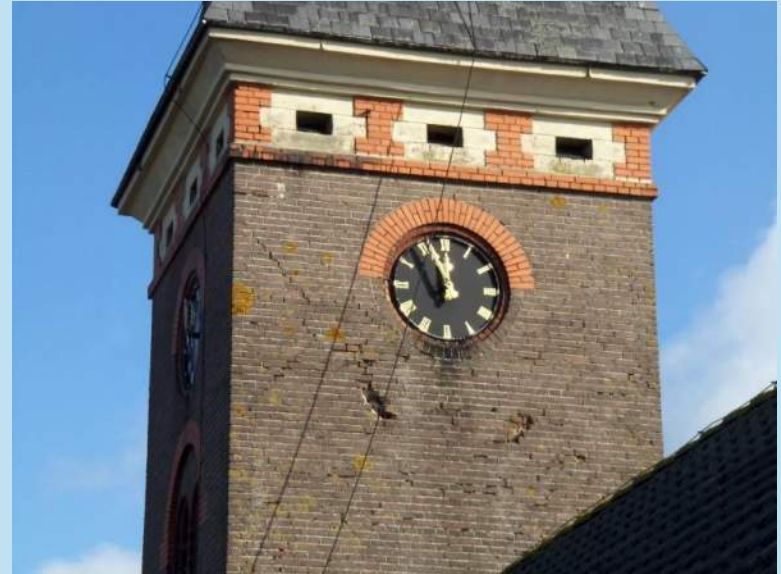
# Schade door roestende blindankers

- Afscholling en scheuren aan het metselwerk van de NH-kerk in Nijkerkerveen.
- De scheuren zitten niet toevallig op de plek van de vloer van de uurwerkzolder.

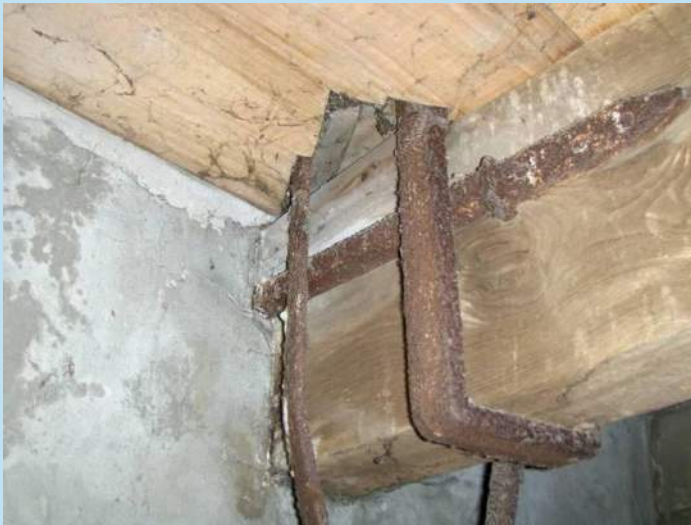
# Schade door roestende blindankers

- Foto linksboven. In het interieur is de bevestiging van het anker zichtbaar. Aan de buitengevel zijn geen ankers zichtbaar. Dit duidt vaak op blindankers.

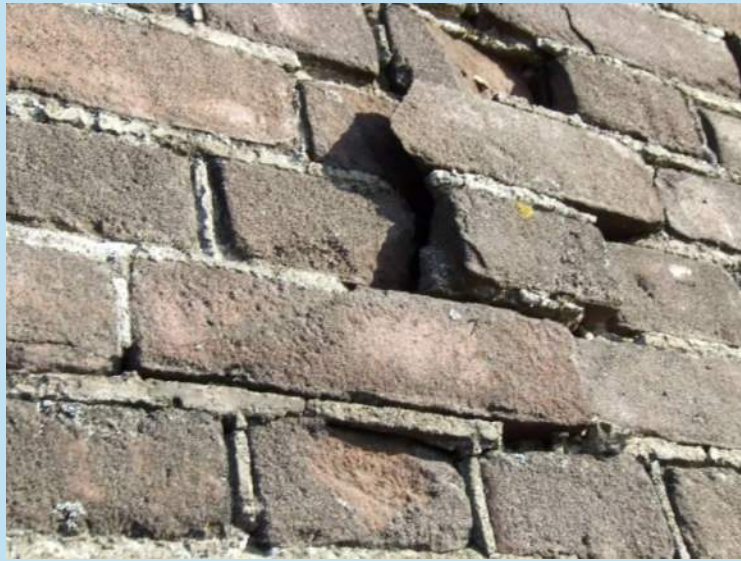
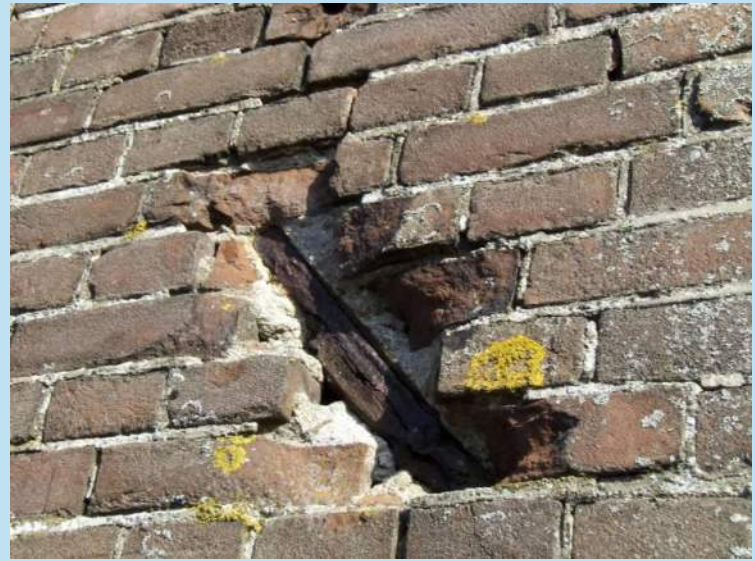
# Schade door roestende blindankers

- Foto linksboven. Door het oproesten van blindankers wordt het metselwerk naar buiten geduwd.
- Foto rechtsboven. Als de loszittende delen metselwerk worden weggehaald komt het ijzeren blindanker tevoorschijn.

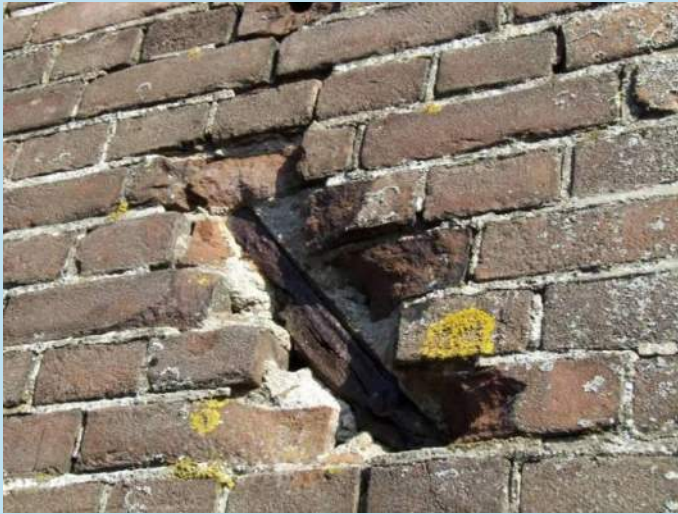
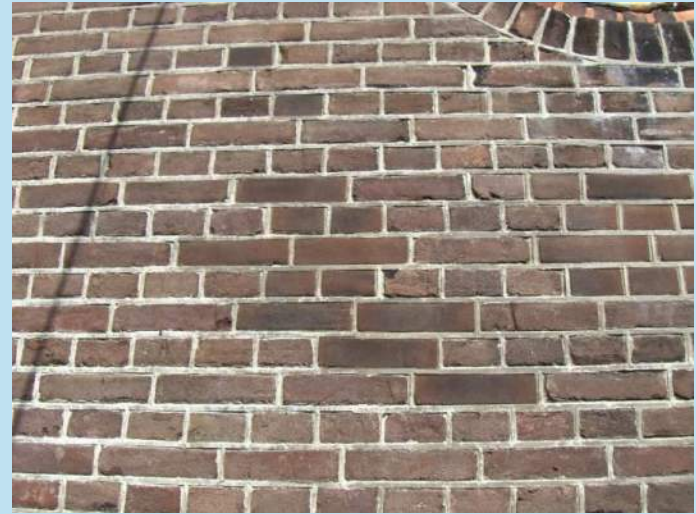
# Herstelde gevel

- Het anker is vervangen door een roestvast stalen anker, waarna het gat weer is dichtgemetseld.

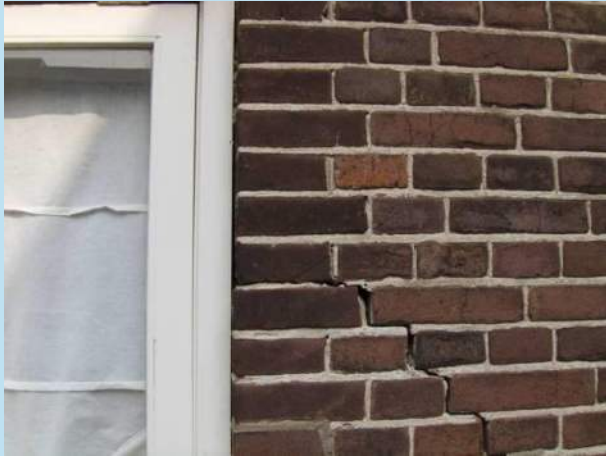
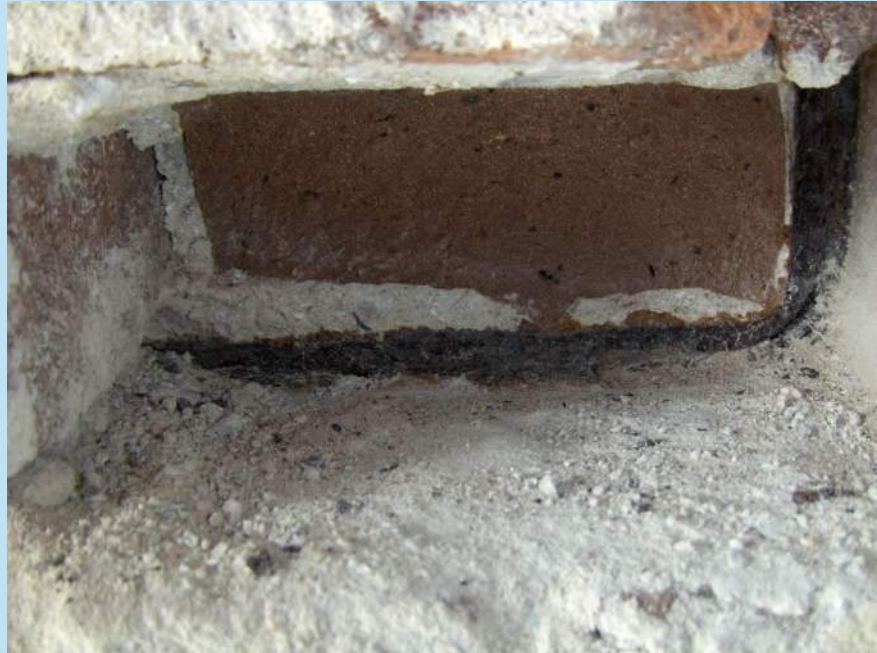
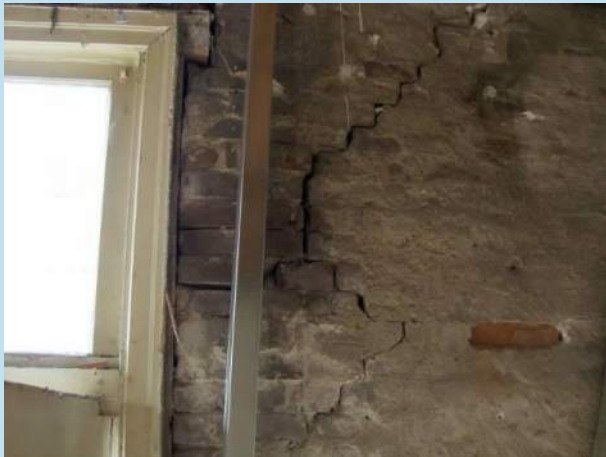
# Roestende kozijnankers

- Schade aan de gevel door oproestende kozijnankers.

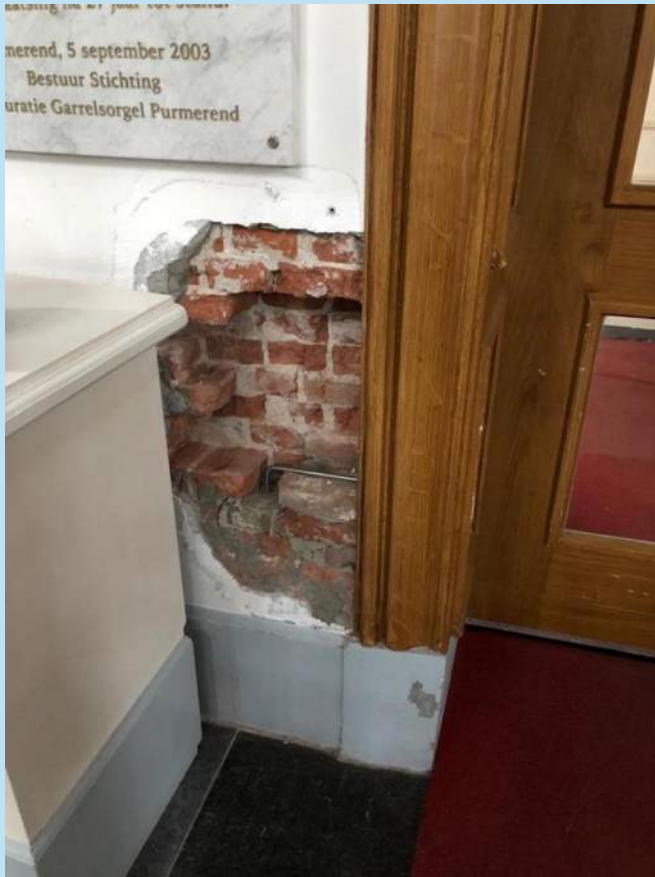
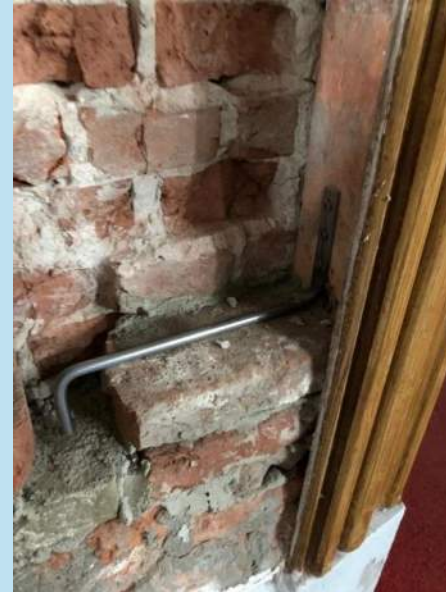
# Roestende kozijnankers

- De roestende kozijnankers zijn eruit gehaald en vervangen door roestvast stalen ankers

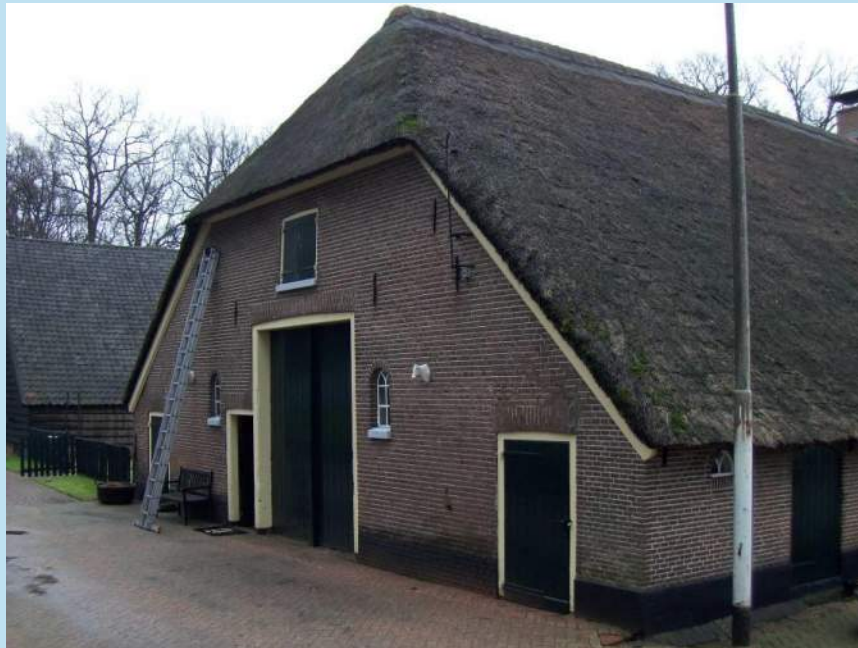
# Scheve zijgevels....

- Achterhuis van een hallenhuys boerderij

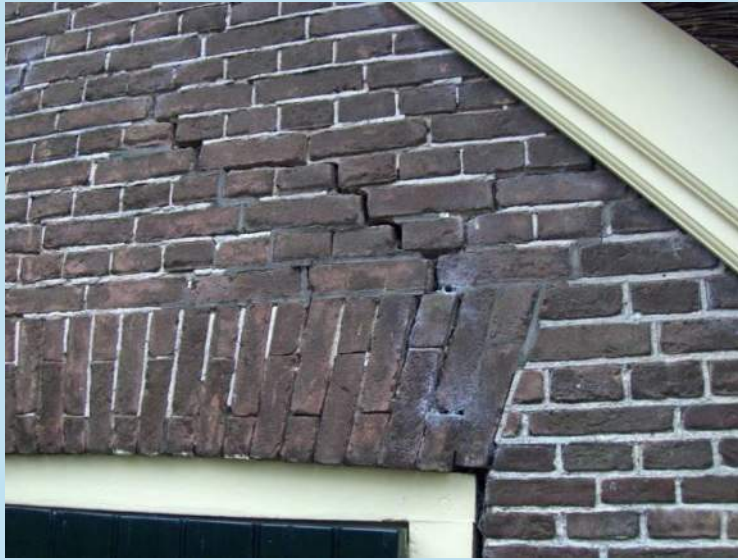
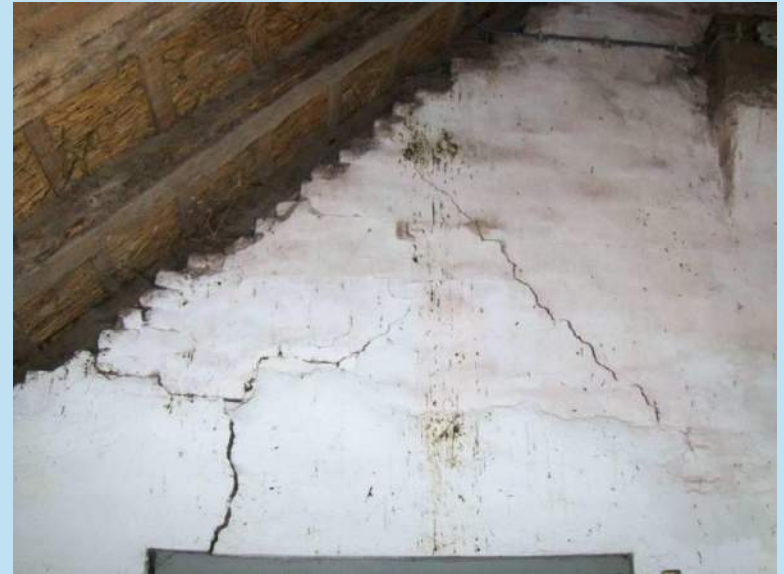
# Forse scheuren en loszittend metselwerk

- Scheuren en loszittend metselwerk aan de achtergevel. De scheuren zijn ook in het interieur zichtbaar.

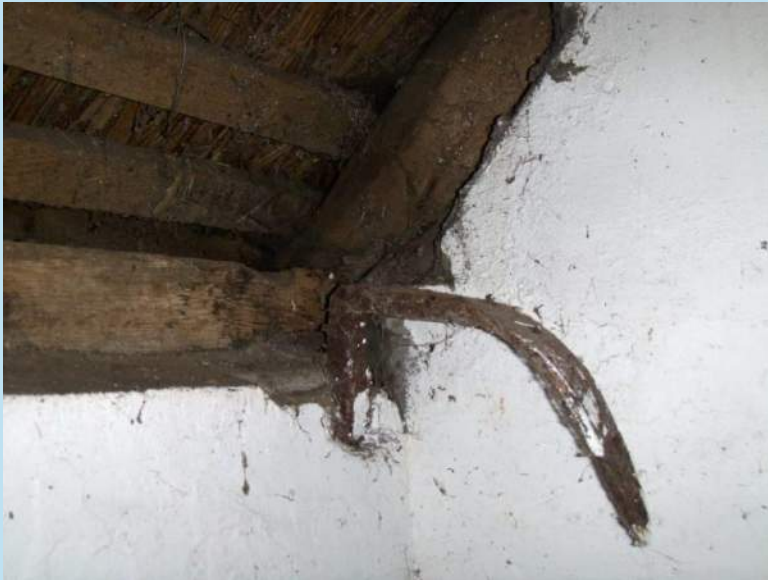
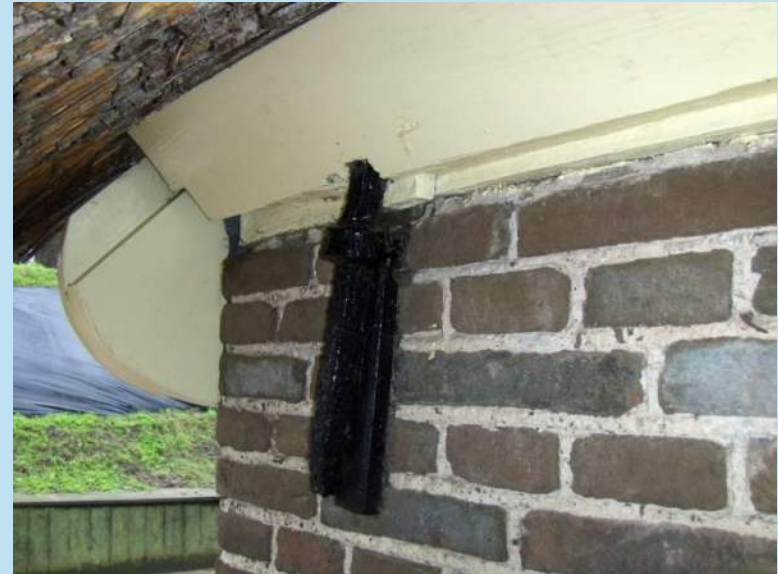
# Trekbalen zijn weggehaald

- Om ruimte te creëren is in het verleden de hilde verwijderd. De balklaag van de hilde fungeerde echter ook als trekbalen voor de gevel.

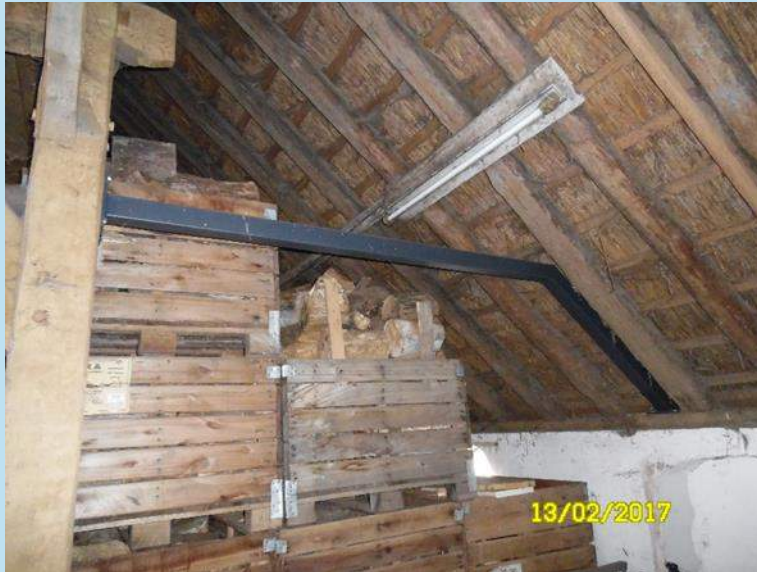
# Stabiliseren van de constructie

- Foto links. Door een constructeur zijn trekstangen van kokerprofielen ontworpen.
- Afbeelding boven: voorbeeld van een hildebalk. De balklaag vangt ook de kapdruk op.

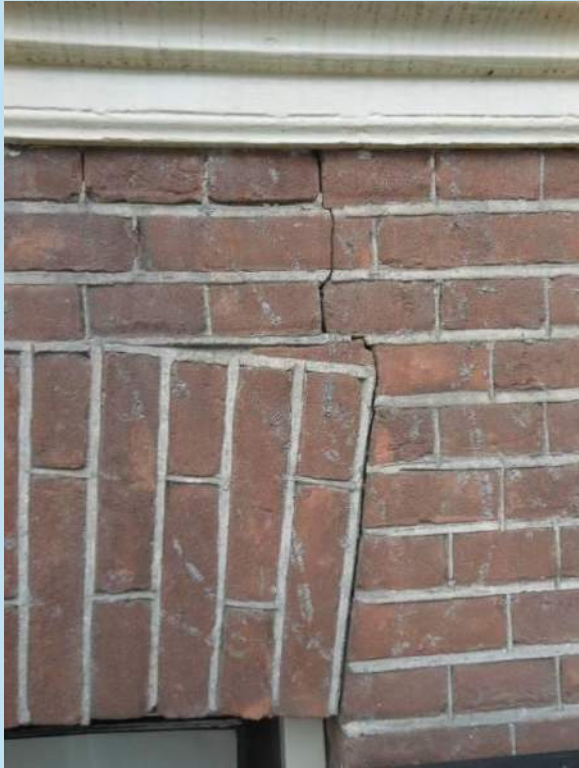
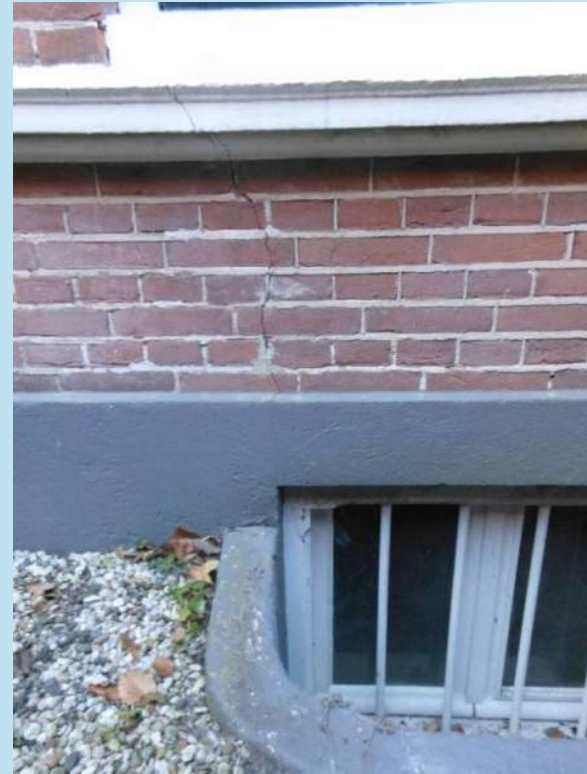
# Stabiele scheuren in metselwerk

- Foto linksboven. Scheur boven een raamkozijn
- Foto rechtsboven. Scheur veroorzaakt door het verschil in fundering tussen de kelderbak en de woning.
- Deze scheuren zijn meestal stabiel en niet verontrustend.

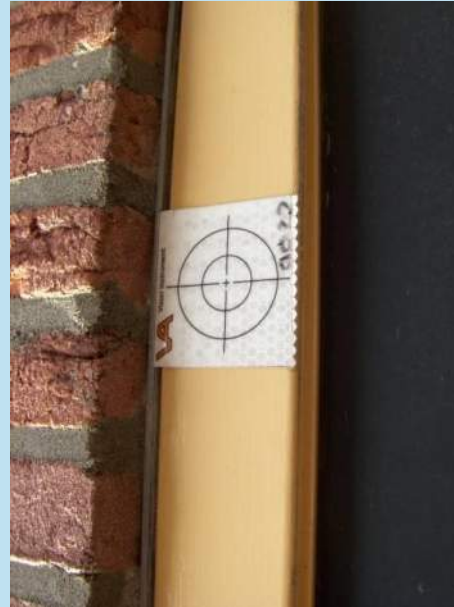
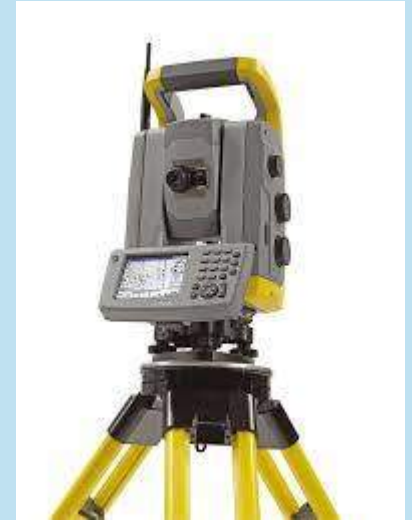
# Monitoren van scheuren

- Foto links. De werking van een scheur kan gecontroleerd worden met een scheurmeter.
- Verzakkingen kunnen gecontroleerd worden met een total station of een 3D scan

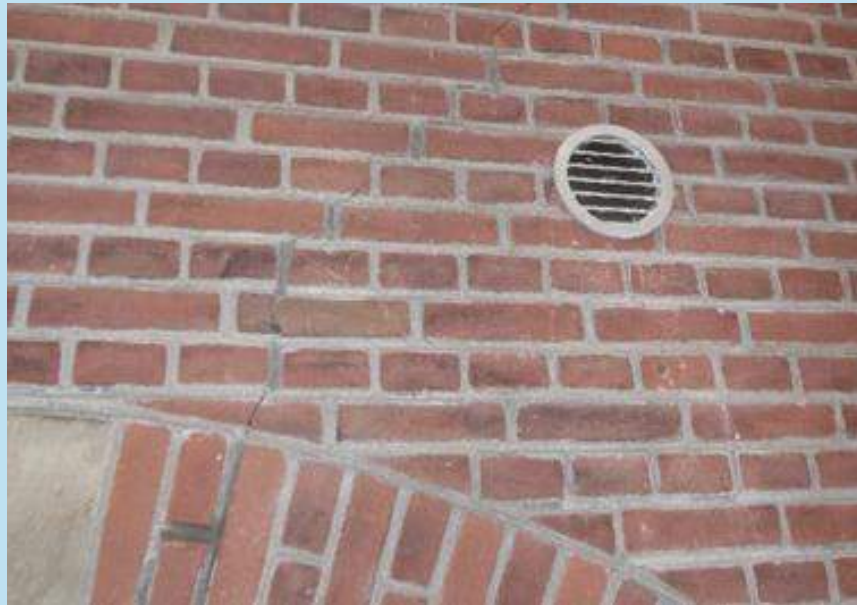
# Alleen opvoegen van scheuren heeft weinig zin.

- Oude zettingscheuren werken vaak als een soort dilatatie die trillingen en het uitzetten en krimpen van materialen in het metselwerk kunnen opvangen.
- Een dunne voeg zal dit niet kunnen opvangen.

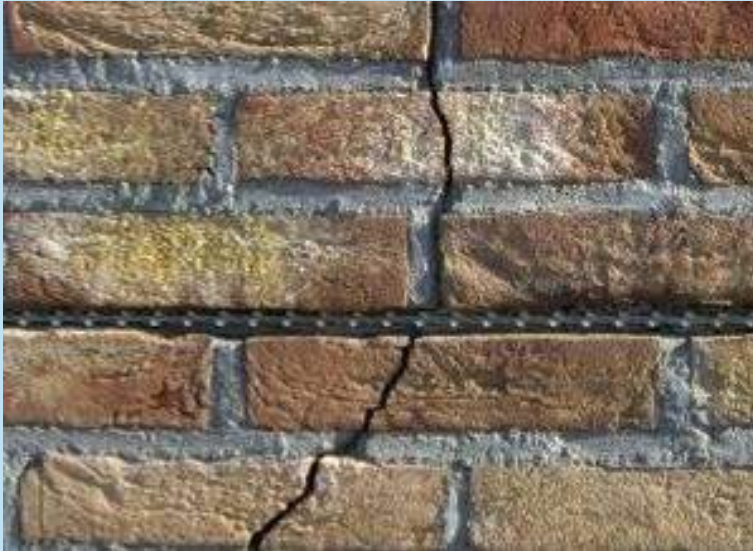
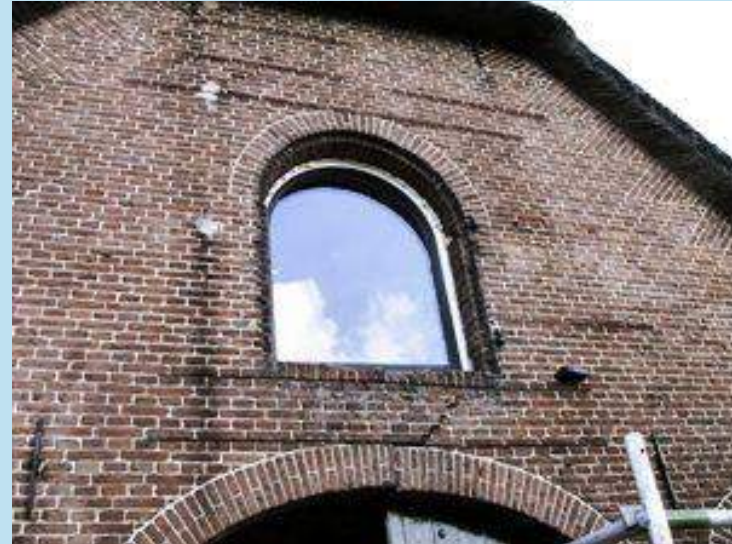
# Constructief herstel van scheuren

- Het stabiliseren van scheuren met roestvast stalen wapeningstaven.
- Foto rechtsboven: [www.casadata.nl](http://www.casadata.nl)
- Foto linksboven: [www.totalwallconcept.nl](http://www.totalwallconcept.nl)

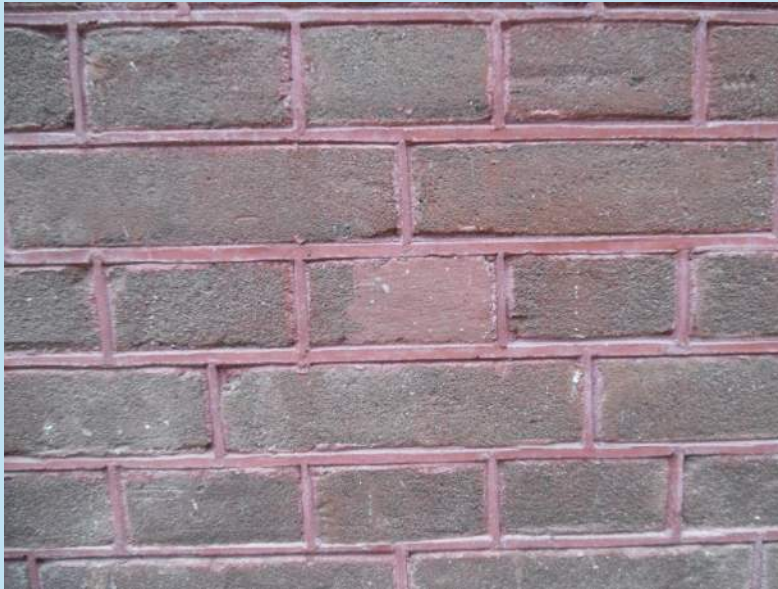
# Plaatselijk herstel met een reparatiemortel

- Foto linksboven: Inboeten is niet altijd noodzakelijk. Kleine beschadigingen kunnen worden hersteld met een reparatiemortel.
- Foto rechtsboven: Het is niet verstandig om grote oppervlaktes op te vullen met een reparatiemortel. Vaak krimpen deze weer los van de ondergrond.

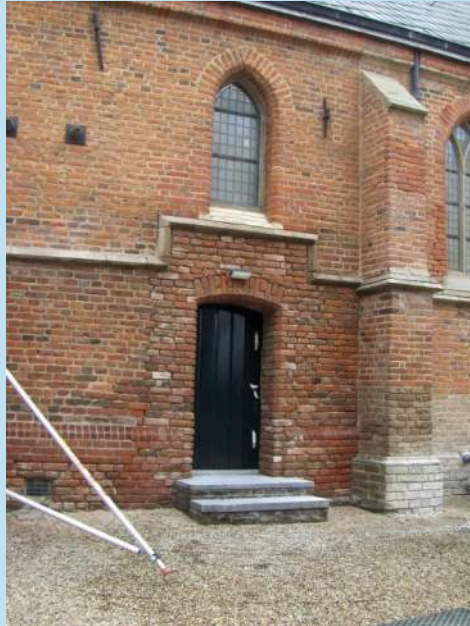
# Inboetwerk met oude bakstenen

- Foto linksboven. Restauratie NH-kerk Beekbergen
- Foto rechtsboven. Inboetwerk met hergebruikte afgebikte stenen.
- Voordeel is het hergebruik van historisch bouw materiaal.
- Nadeel is dat de stenen vaak besmet zijn met kalkresten en dat het moeilijk is om de juiste formaten te vinden.

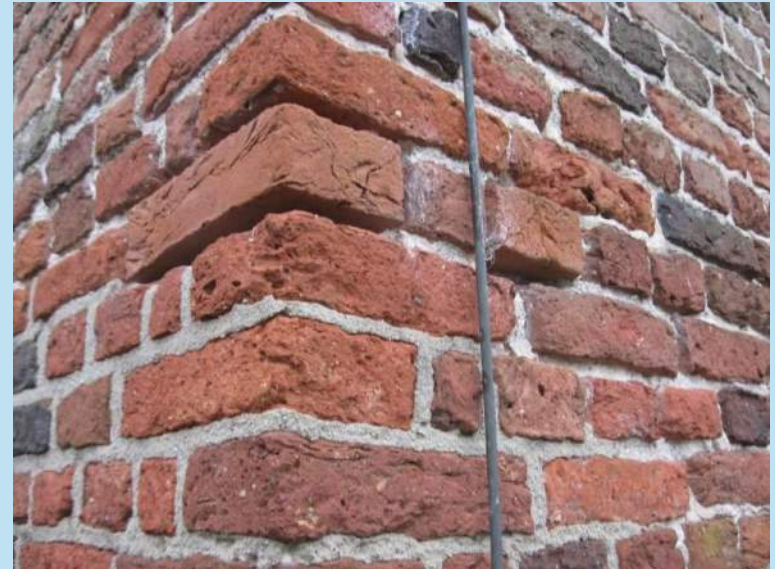
# Inboetwerk met nieuw gereproduceerde bakstenen

- Foto linksboven. Reproductie van historische bakstenen bij baksteenfabriek Zilverschoon in Randwijk
- Foto rechtsboven. Inboetwerk met nieuw gebakken handvorm bakstenen. (Kloostermoppen)
- Voordeel is dat de nieuwe stenen qua formaat en kleur aangepast kunnen worden naar de historische bakstenen.
- Behoud van vakmanschap: het handmatig produceren van handvorm bakstenen.
- Enkele baksteenfabrieken die restauratiestenen maken: Zilverschoon Randwijk, Vogelensangh Deest, Brick Burgers Reuver, Klinkers Maastricht

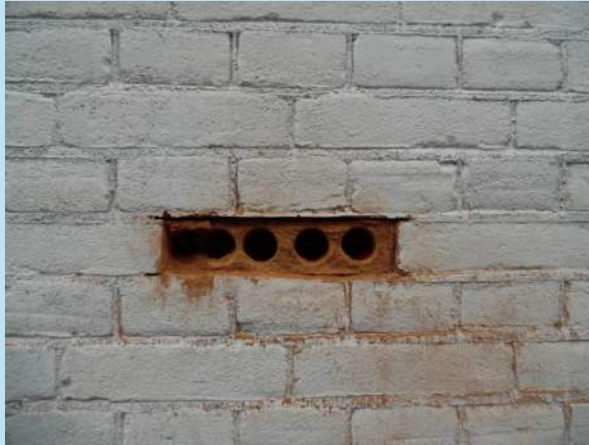
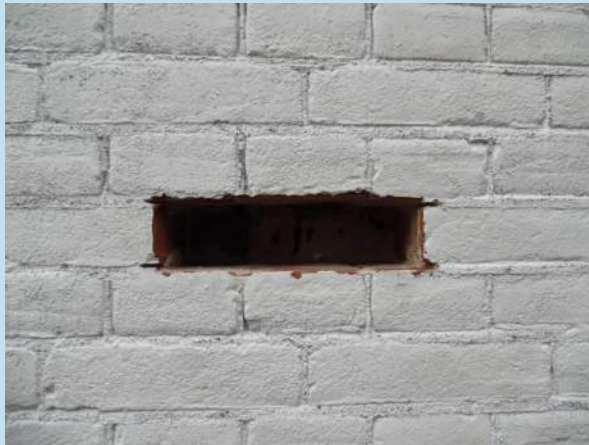
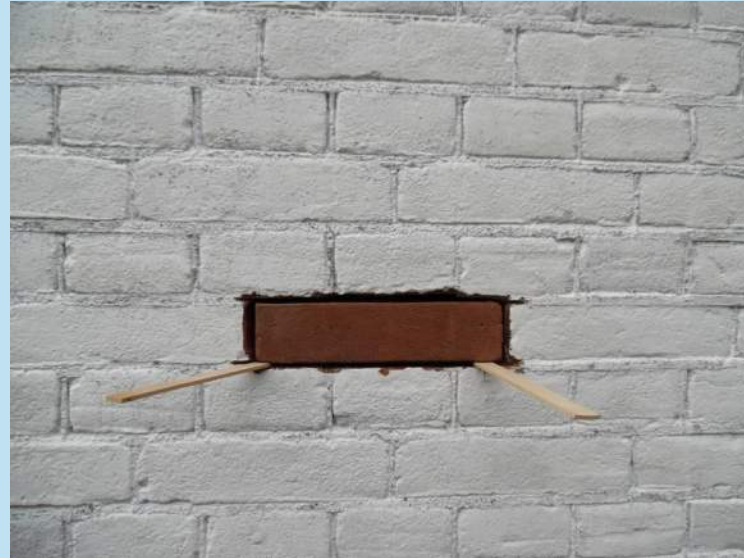
# Vervangen van kapotte bakstenen

- Te vervangen bakstenen kunnen het beste worden verwijderd door de voegen uit te slijpen en de baksteen uit te boren met een holboor.
- Metselwerk uit 1908 in kruisverband gemetseld met gesneden voegwerk en geschilderd met een kalkverf.

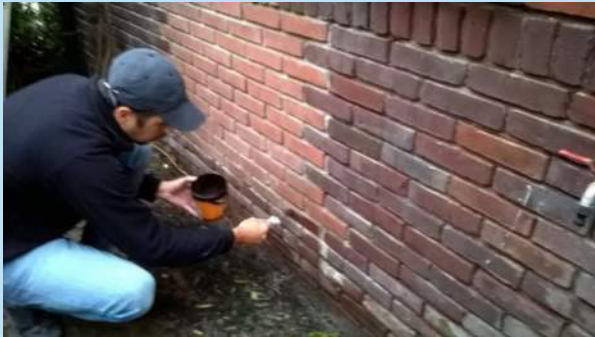
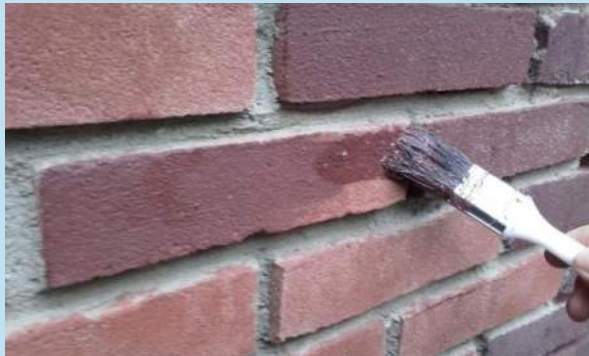
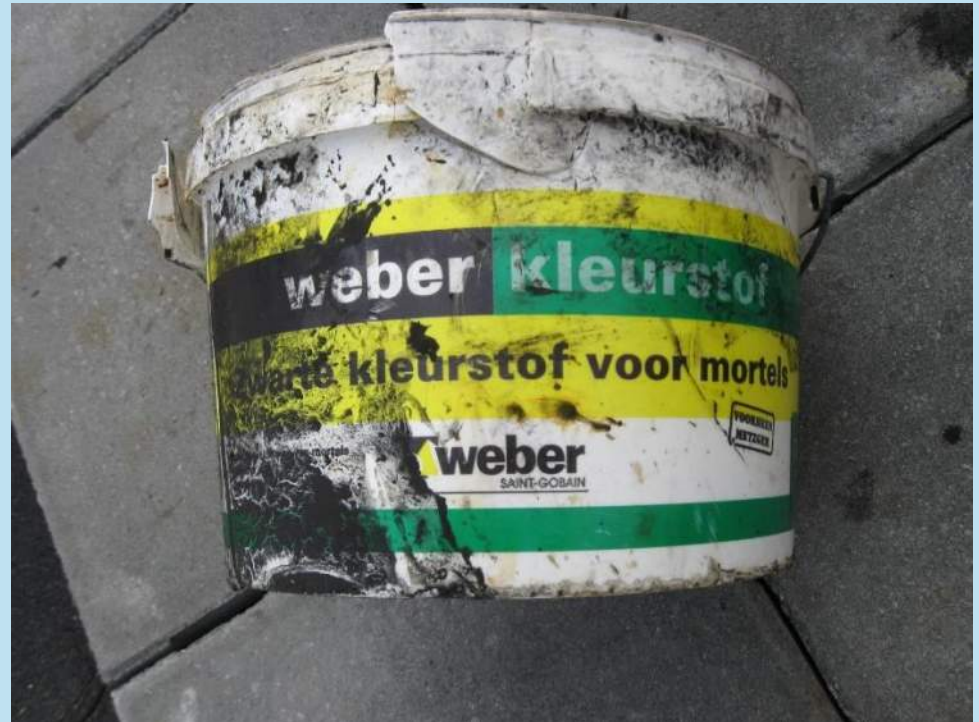
# Bijkleuren van bakstenen

- Foto linksboven. Kleurstof voor het kleuren van mortels of bakstenen.
- Foto rechtsboven. Proefstukje voor het kleuren van een baksteen.

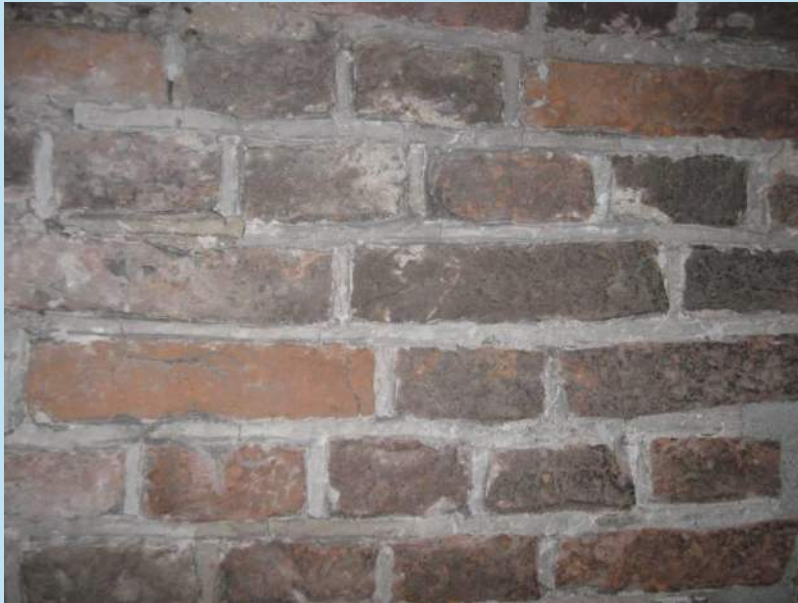
# Vol en zat gemetselde bakstenen met doorgestroken voegwerk

- Foto linksboven: Origineel onaangetast metselwerk uit 1461( NH-kerk Nijkerk).
- Foto rechtsboven: Origineel onaangetast metselwerk uit 1543 (NH-kerk Bennekom).

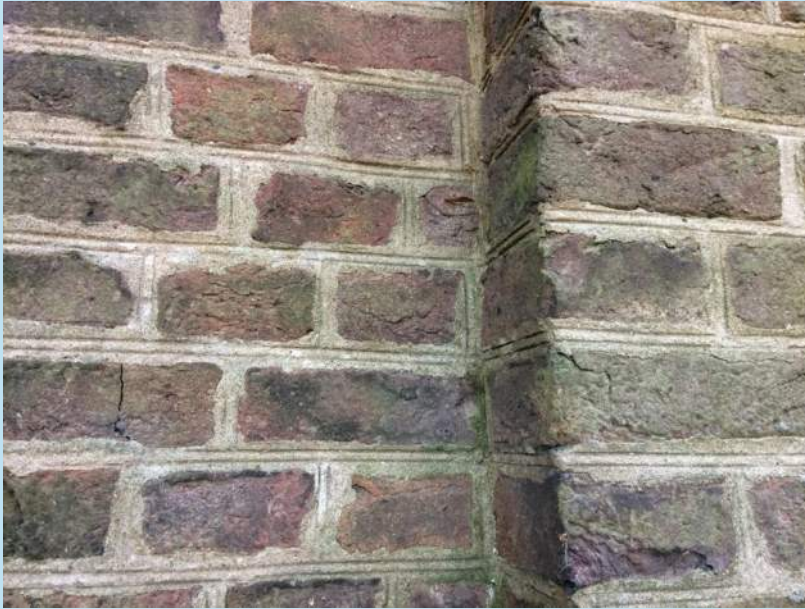
# Voegwerk met daggestreep

- Foto linksboven: voegwerk met dubbele daggestreep.
- Foto rechtsboven: Origineel onaangetast voegwerk met daggestreep uit 1557. De stootvoegen zijn hierbij uitgevoerd als gesneden voegwerk

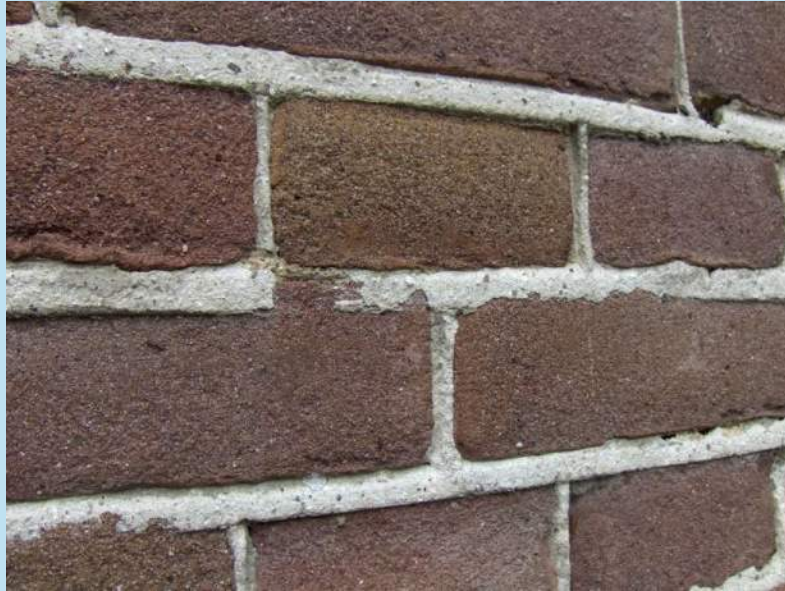
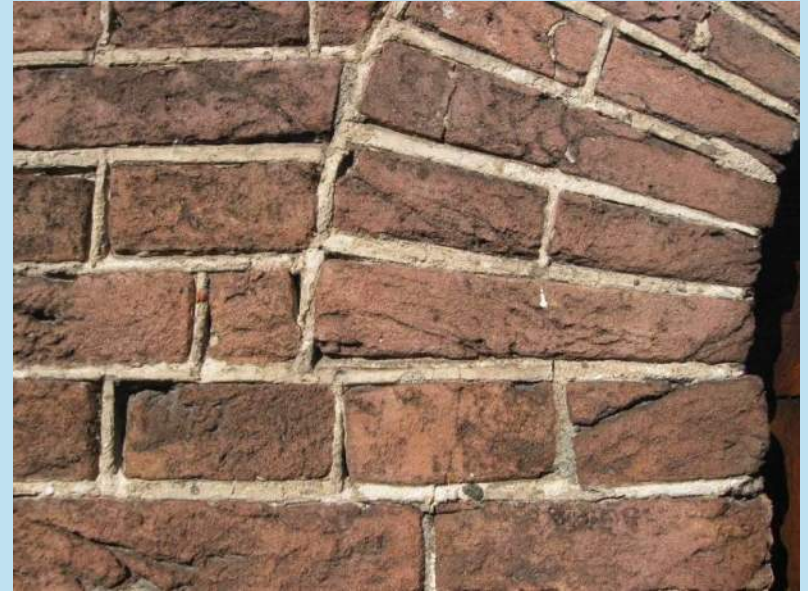
# Gesneden voegwerk

- Foto linksboven: 19<sup>e</sup>-eeuws gesneden voegwerk. De kalkgebonden voeg is over de steen gezet.
- Foto rechtsboven: Origineel gesneden voegwerk uit 1857 aan de NH-kerk in Bennekom.

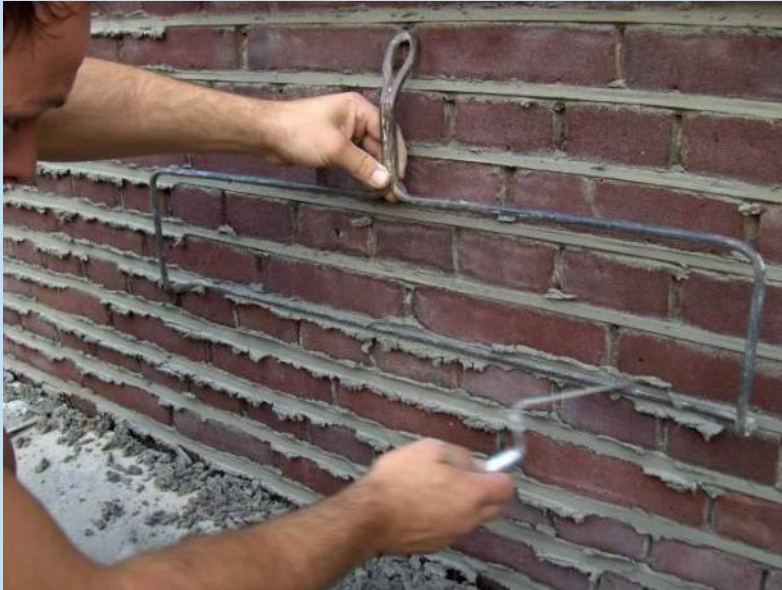
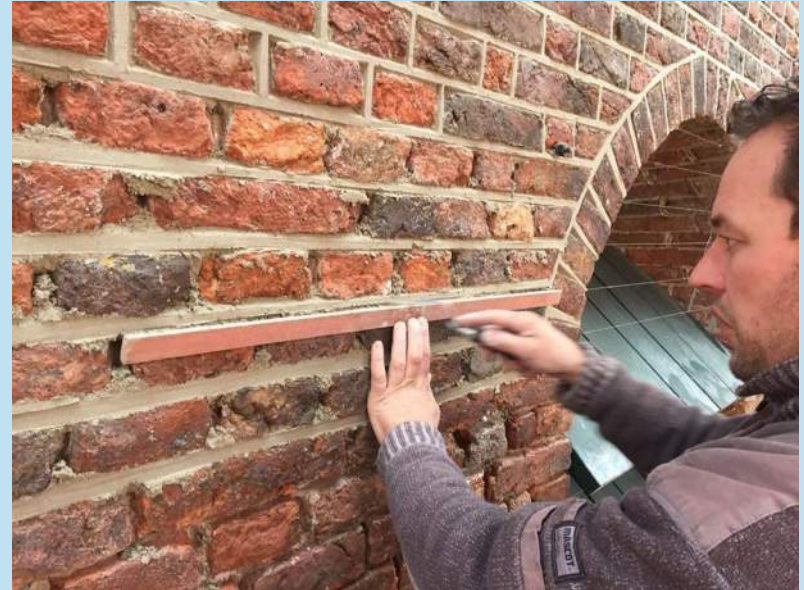
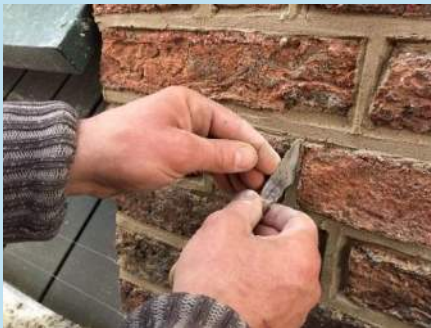
# Aanbrengen van gesneden voegwerk

- Het aanbrengen van gesneden voegwerk met een beugel (links) en met een liniaal (rechts).

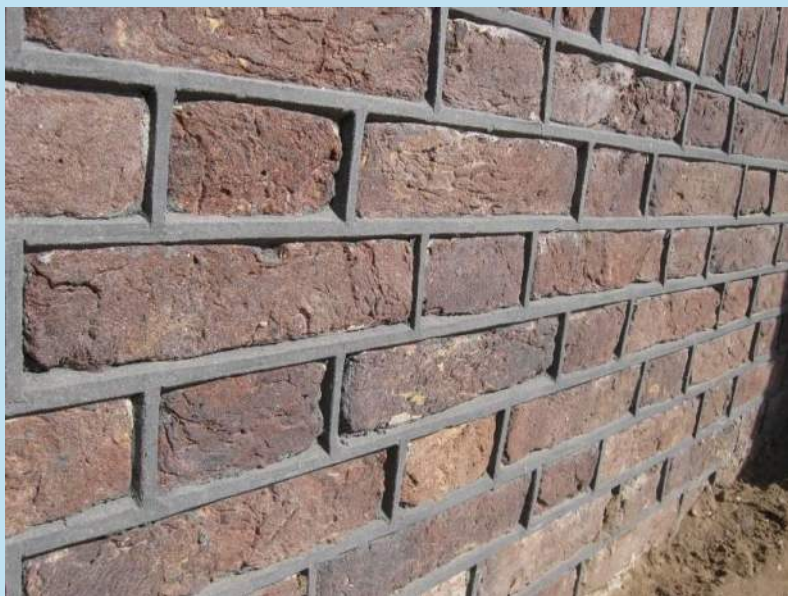
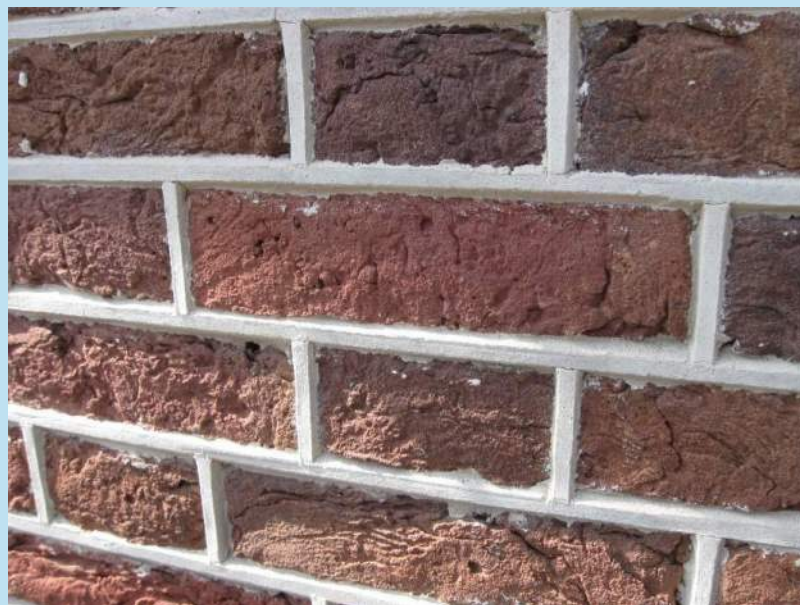
# Knipvoeg

- Twee voorbeelden van knipvoegen. Het voegwerk steekt iets buiten de gevel uit.
- Dit type voegwerk is pas in de 19<sup>e</sup> eeuw ontwikkeld uit de gesneden voeg.

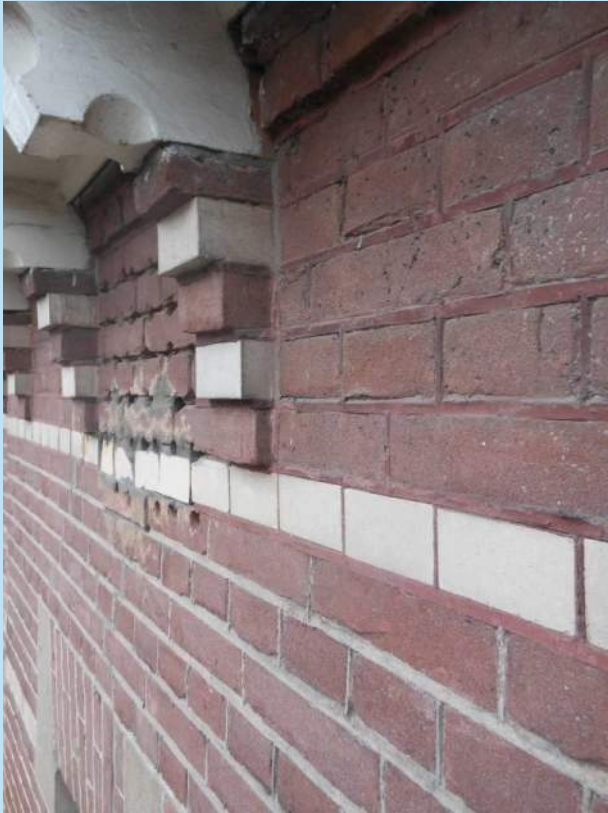
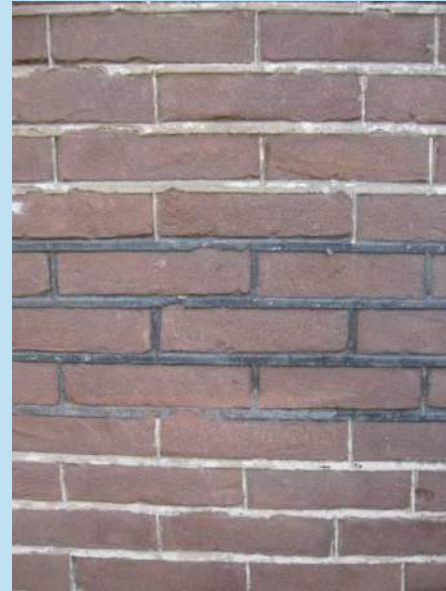
# Gekleurd voegwerk

- Foto boven: Spekbanden van blauw gekleurd voegwerk.
- Foto links: Frieslijst van rood gekleurd voegwerk.

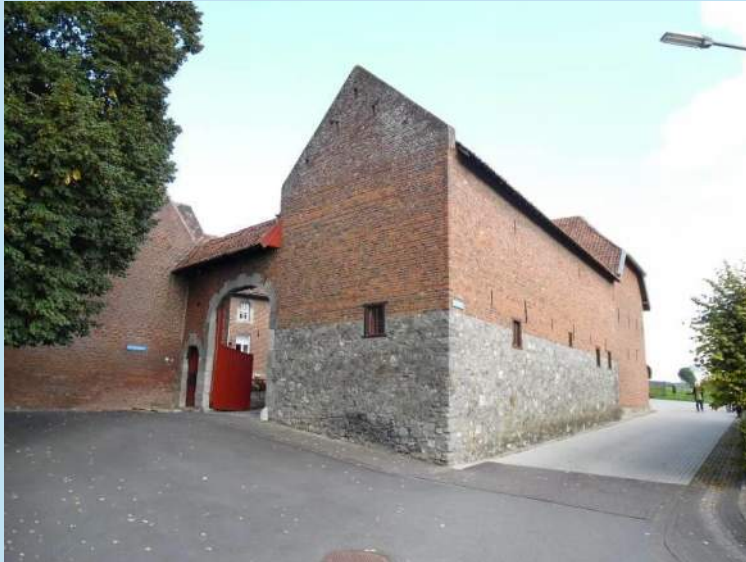
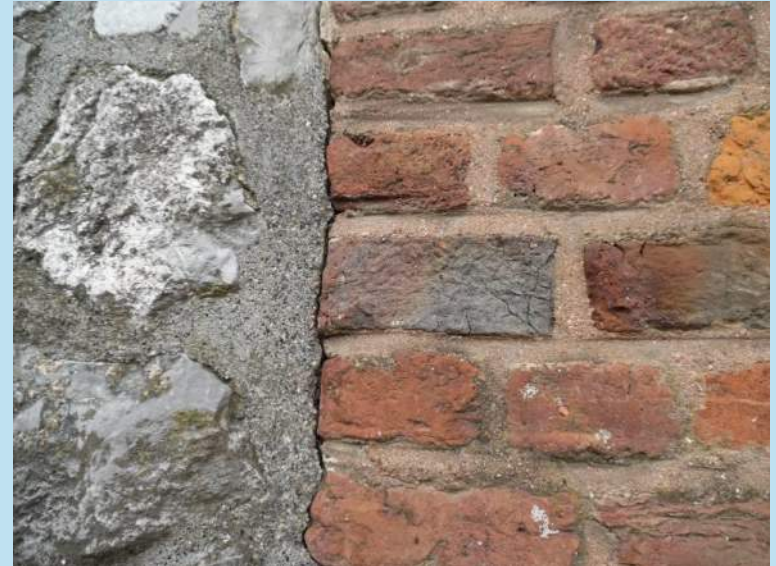
# Gekleurd voegwerk met baksteengruis en steenkolengruis

- Foto linksboven: Boerderij in Mesch (Zuid Limburg).
- Foto rechtsboven: Het voegwerk is op kleur gebrachte met steenkolengruis en baksteengruis.

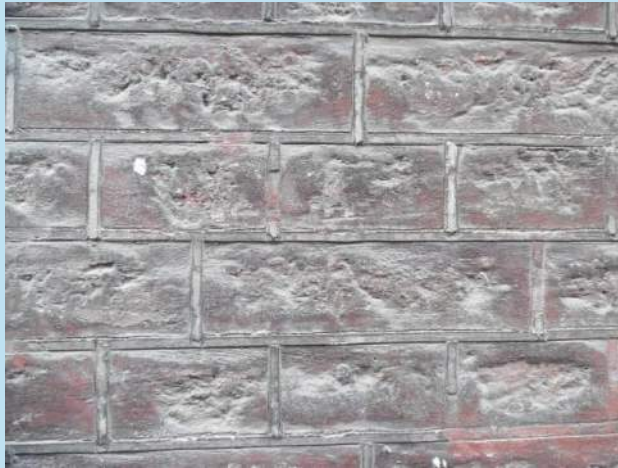
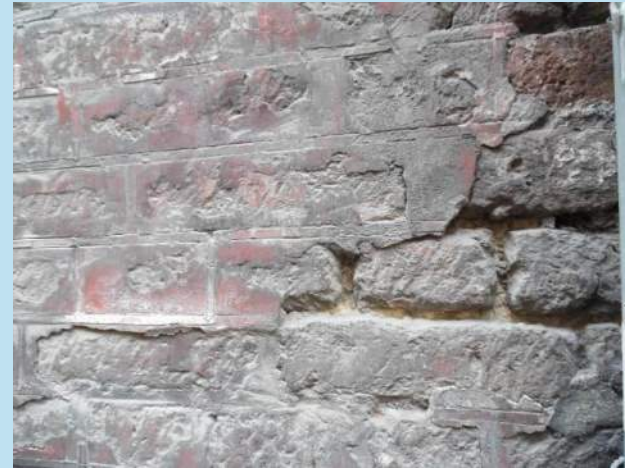
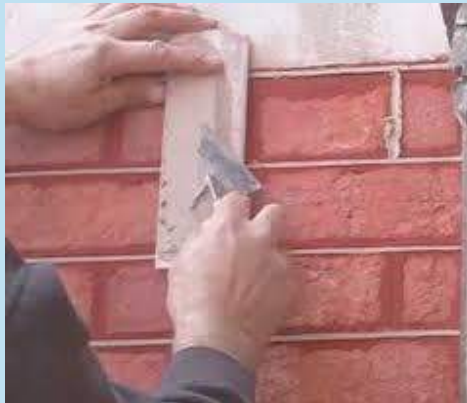
# Platvol of gesneden voegwerk?

- Foto's boven: Platvol voegwerk dat vlak met de steen is afgestreken. Daarna zijn lijnen aangebracht om gesneden voegwerk te imiteren.
- Foto links: Fine repointing.
- Bron foto links: Van Heeswijk opleidingen.

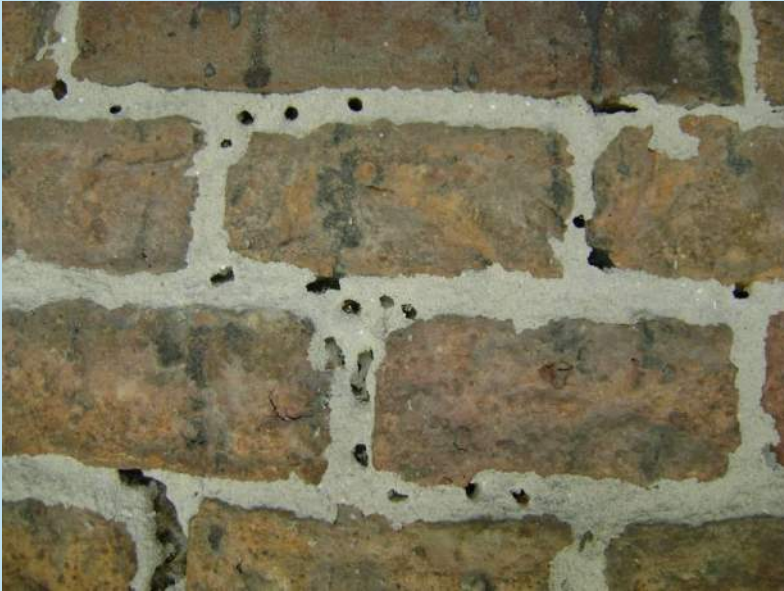
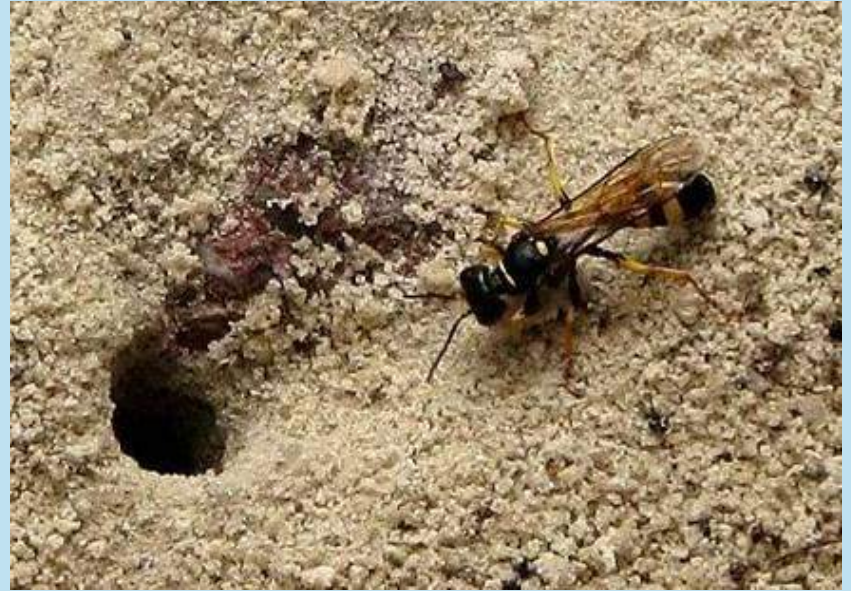
# Gangen van de graaf- of metselwesp

- Gangen van de metselwesp in zacht kalkgebonden voegwerk.
