# Schade en herstel aan historisch metselwerk

# Herstellen van historisch metselwerk.

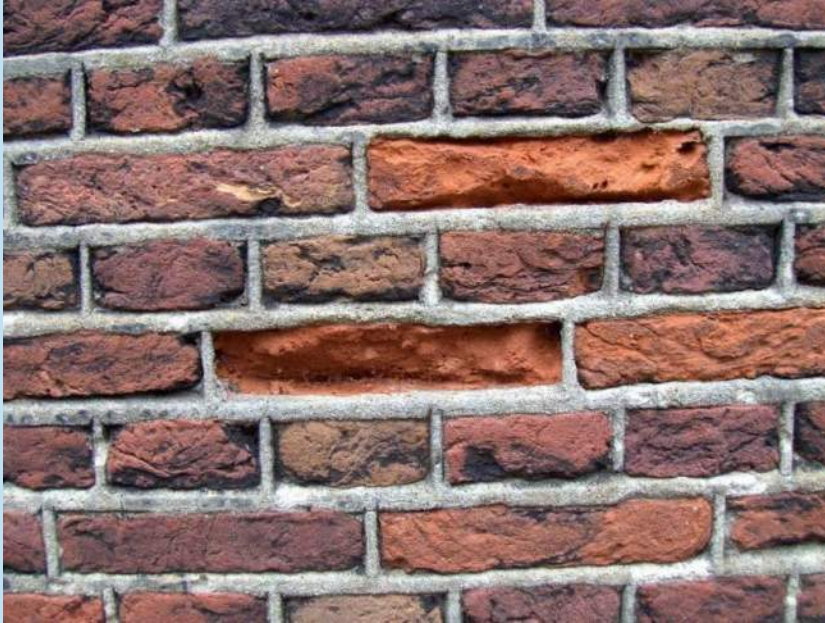
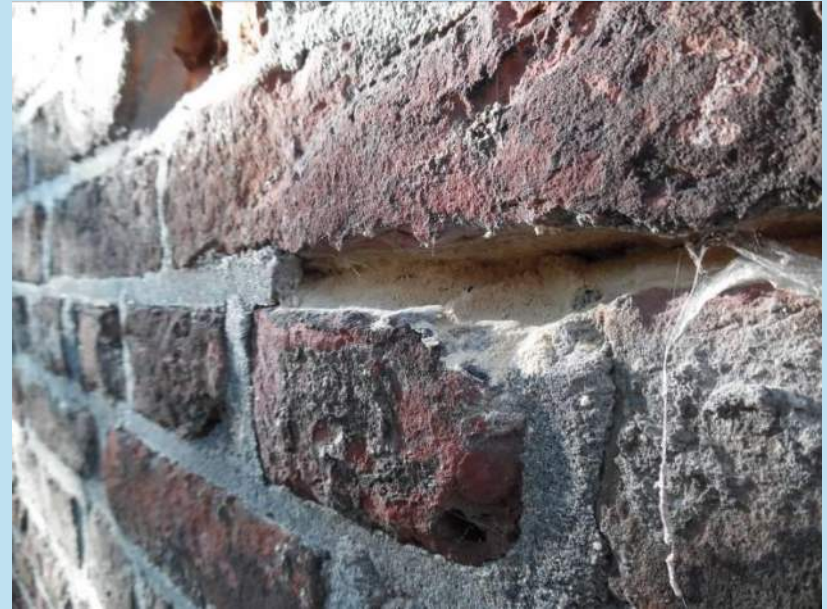
# Vorstschade door waterdicht voegwerk

- Door een te harde cementgebonden voeg zijn de zachtere bakstenen kapot gevroren.
- Het harde en waterdichte voegwerk werkt als een vochtbarrière.
- Door de bevriezing van vocht in de baksteen verpulvert de toplaag van de baksteen of de achtergelegen kalkgebonden metselmortel.

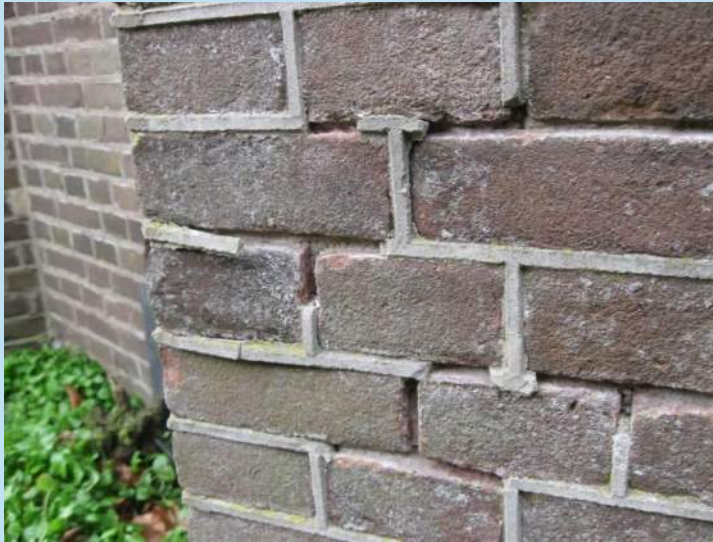
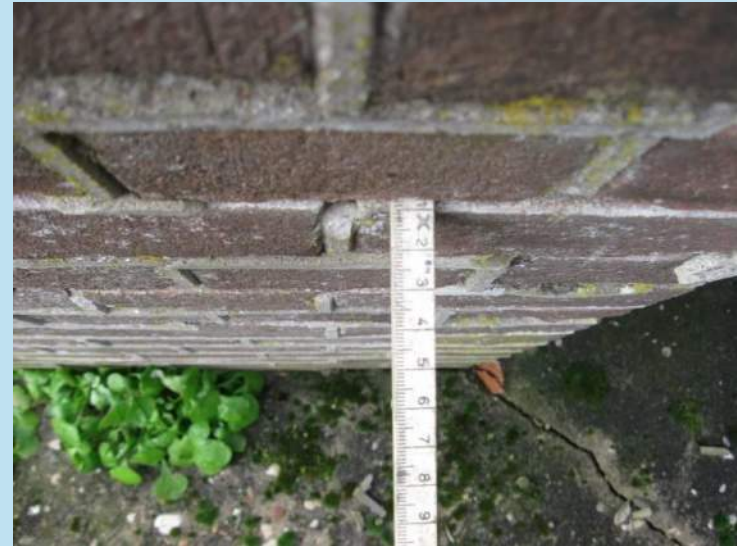
# Te ondiep aangebracht voegwerk

- Foto rechtsboven: Enkele jaren na het aanbrengen vallen grote delen van het voegwerk weg.
- Het voegwerk is te ondiep aangebracht. Uitgangspunt is 2 à 2,5 maal de dikte van de lintvoeg. Dit voegwerk is 8mm diep aangebracht in plaats van 20mm.

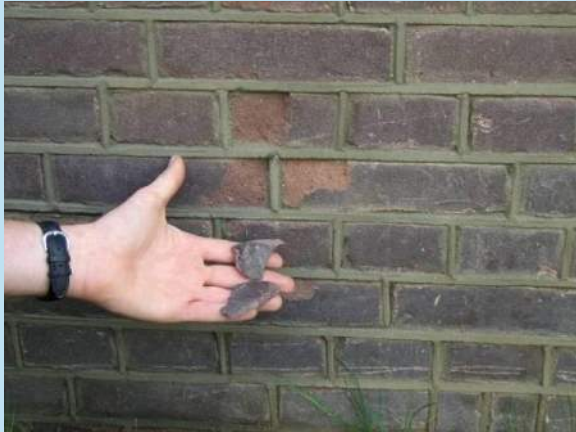
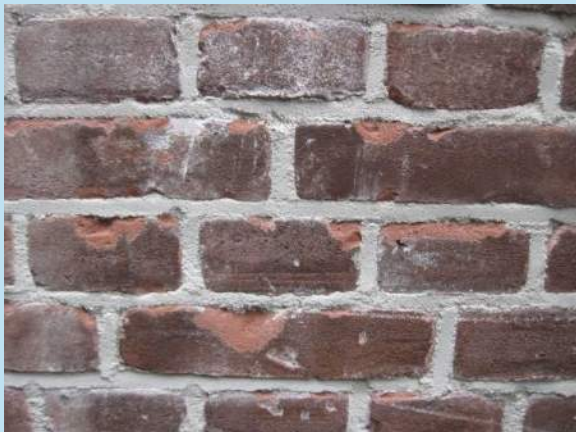
# Kapotte stenen door het uithakken met een te brede beitel

- Voor het uithakken van voegwerk dienen de juiste beitels gebruikt te worden.
- Eventuele schade dient voor het aanbrengen van nieuw voegwerk hersteld te worden.

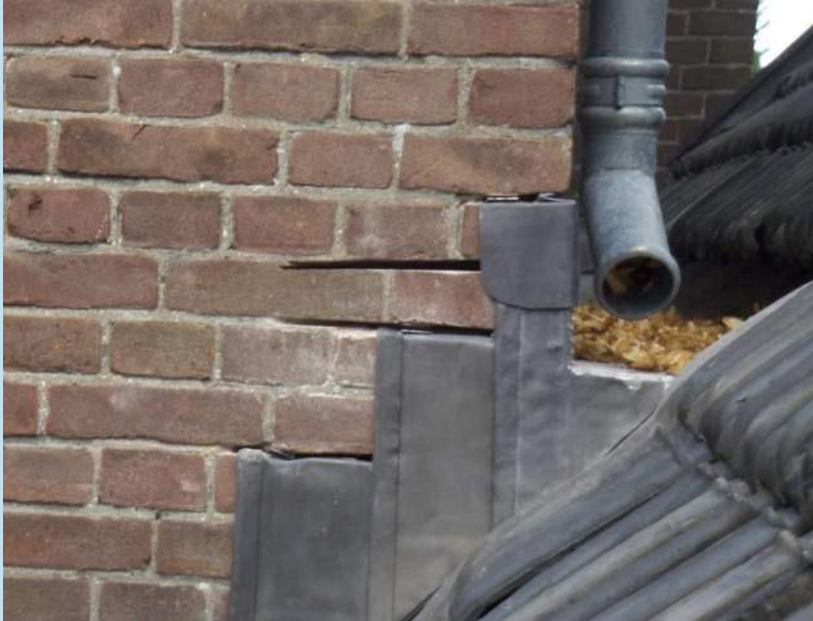
# Onherstelbaar beschadigd metselwerk

- Schade aan de bakstenen door te ver inslijpen met een slijptol

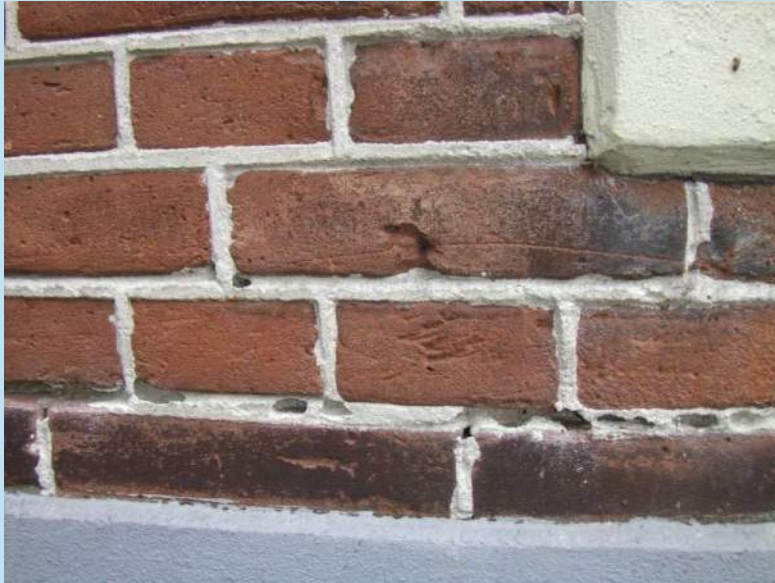
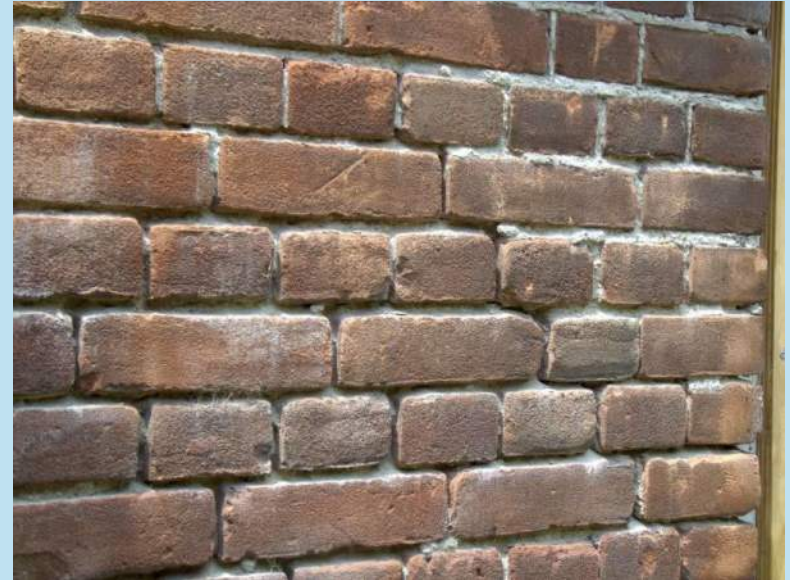
# Verbrand en uitgespoeld voegwerk

- De binding tussen het metselzand en het bindmiddel is verdwenen.
- De oorzaak kan liggen in een onvoldoende nabehandeling van het verse voegwerk of een verkeerd mortelrecept.
- Bij voorkeur partieel herstel uitvoeren, maar indien nodig dient al het voegwerk te worden vervangen.

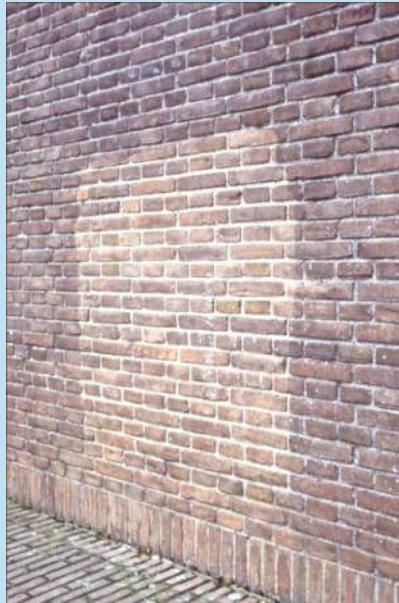
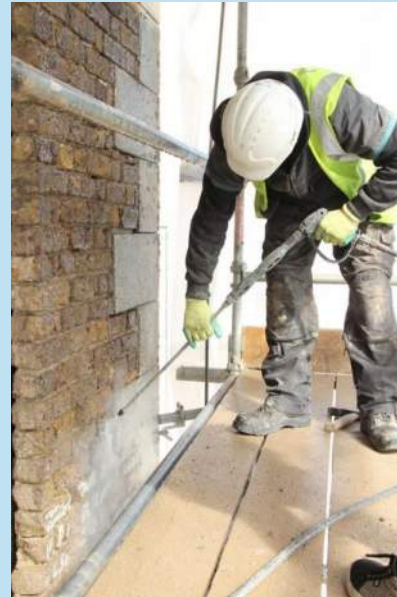
# Reinigen van gevels

- Gevelreiniging van metselwerk c.q. natuursteen gevels, brengt in alle gevallen een zeker schaderisico met zich mee. Begin eerst met een proefvlak
- Wat voor de ene gevel en/of materiaal een geschikte reinigingsmethode is, kan bij een andere gevel ernstige schade opleveren. Het is derhalve onmogelijk om een uniforme reinigingsmethode aan te geven.
- Kijk voor uitvoeringsrichtlijnen in de URL 20-104 gevelreiniging op de website van de stichting ERM
- Gevelreiniging bij monumenten is vergunningsplichtig.

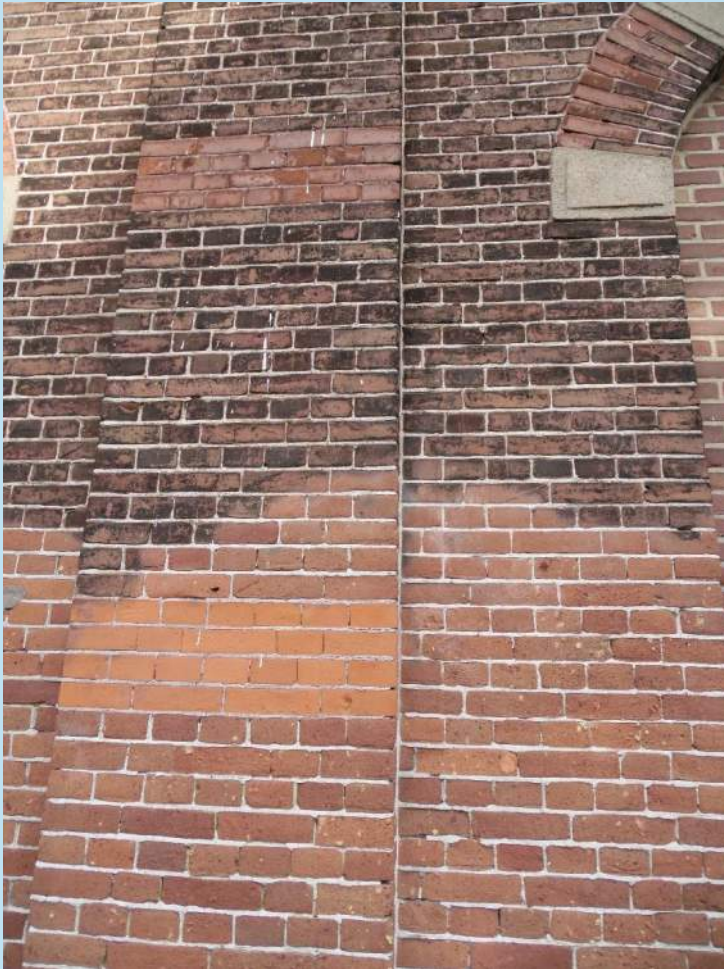
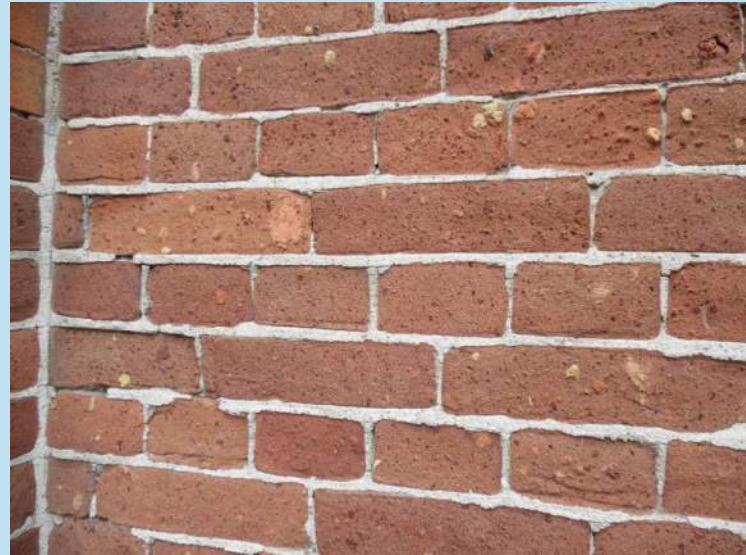
# Hier is het helaas mis gegaan

- Foto links: Metselwerk uit 1891 vervuild met roetaanslag van nabijgelegen spoorwegtraject.
- Foto boven: Om het metselwerk schoon te maken is dit deels gestraald.
- Het oppervlak van de baksteen is verdwenen en de voegen zijn beschadigd.
- De wateropname is hoger en de steen is gevoeliger voor aanhechting van vuil.

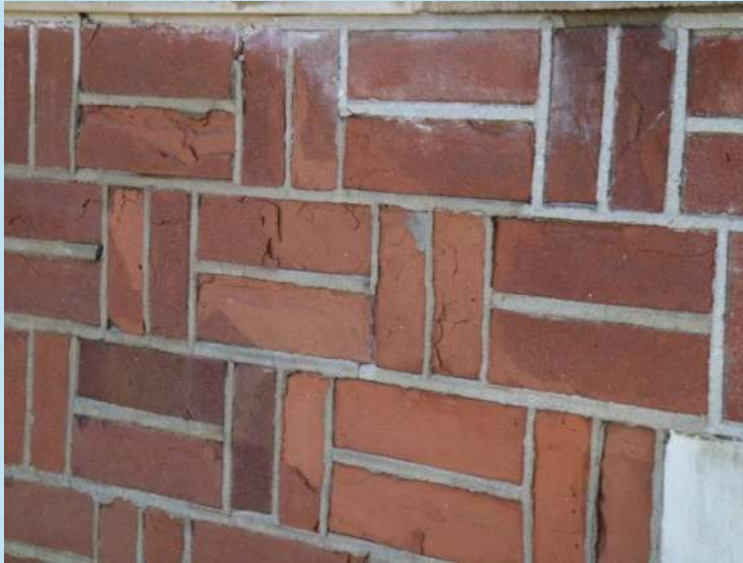
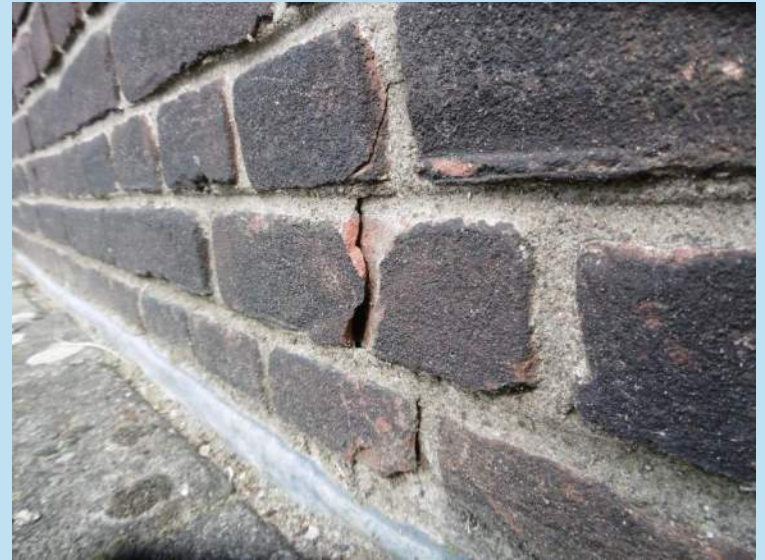
# Schade door hydrofoberen

- De baksteen schilfert af doordat vocht in de baksteen ophoopt achter de hydrofobeerlaag en bij winterse temperaturen bevroert.
