# Welkom op de cursus vochtproblemen bij Monumenten

# Avondprogramma

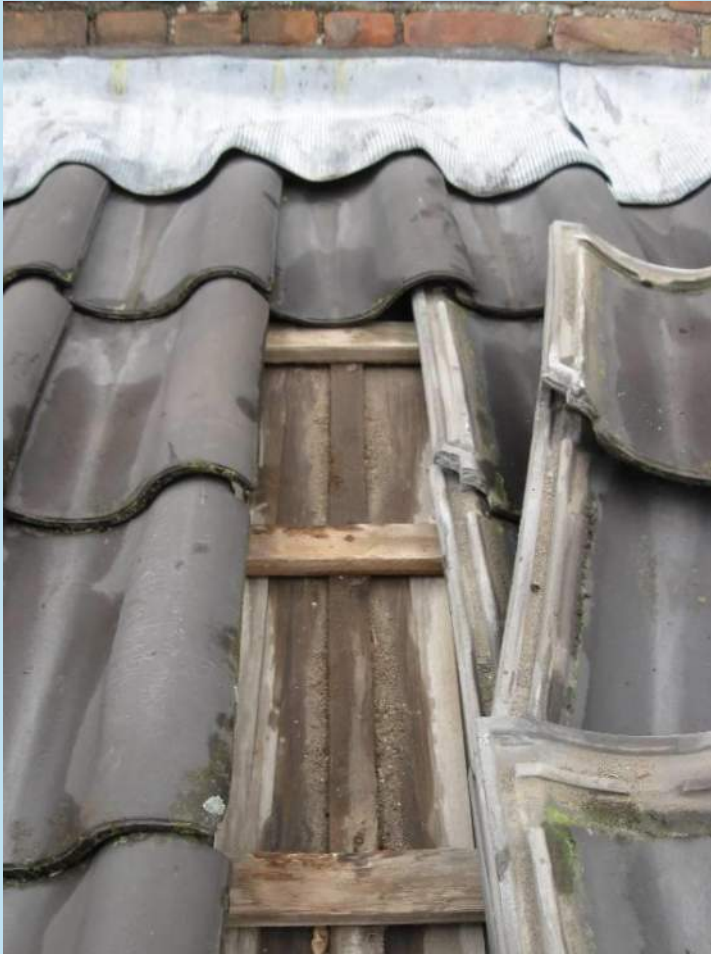
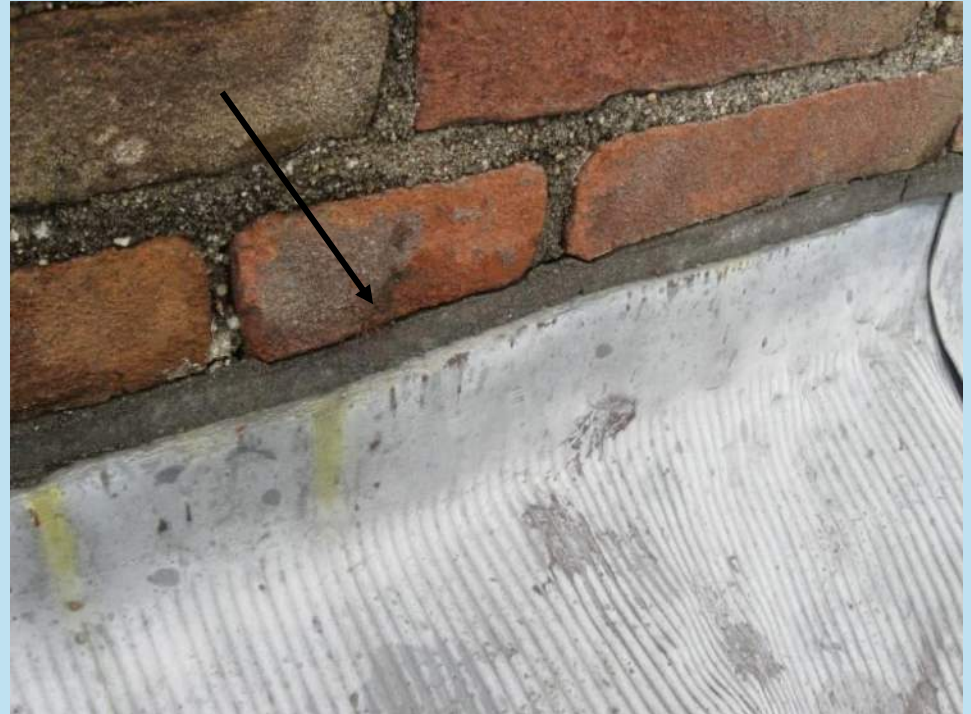
# Lekkage achter het muurlood

- Het muurlood wil naar beneden zakken en trekt het voegwerk los. Via de gevel spoelt het regenwater tussen de naad en veroorzaakt hierdoor lekkage.

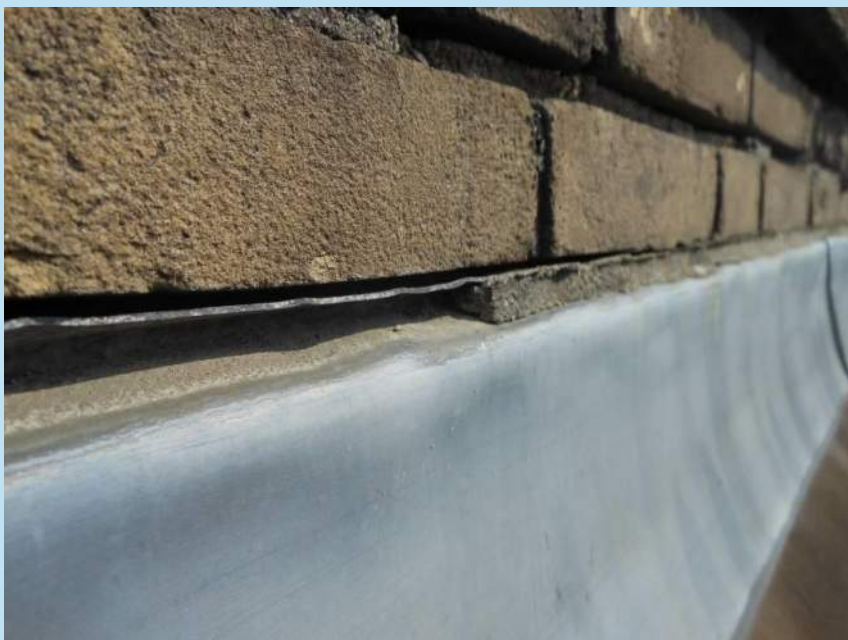
# Muurlood verkeerd aangebracht

- Foto linksboven: De haakkant in de muur dient platgeslagen te zijn. Indien deze rechtop wordt gezet ontstaat er geen hechting tussen de voegmortel en de bakstenen.
- Afbeelding rechtsboven: de haakkant dient plat te zijn en het lood moet voldoende diep in het metselwerk aangebracht worden.

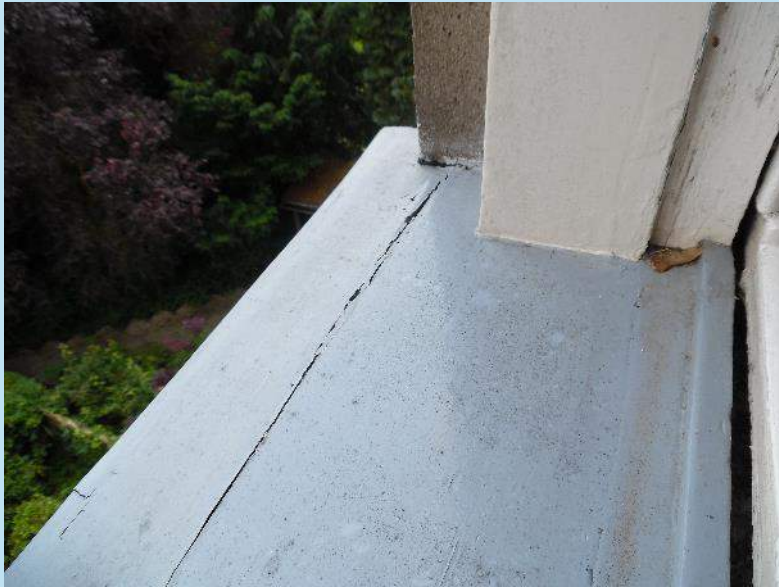
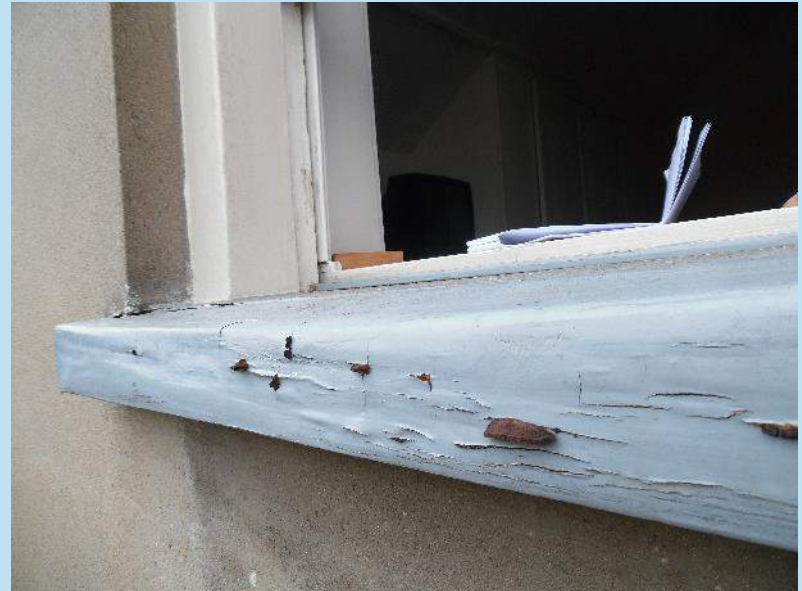
# Vochtproblemen kunnen leiden tot houtrot

- Eikenhouten onderdorpel wat is aangetast door de bruine eikenzwam
- Houtrot wordt veroorzaakt door zwammen

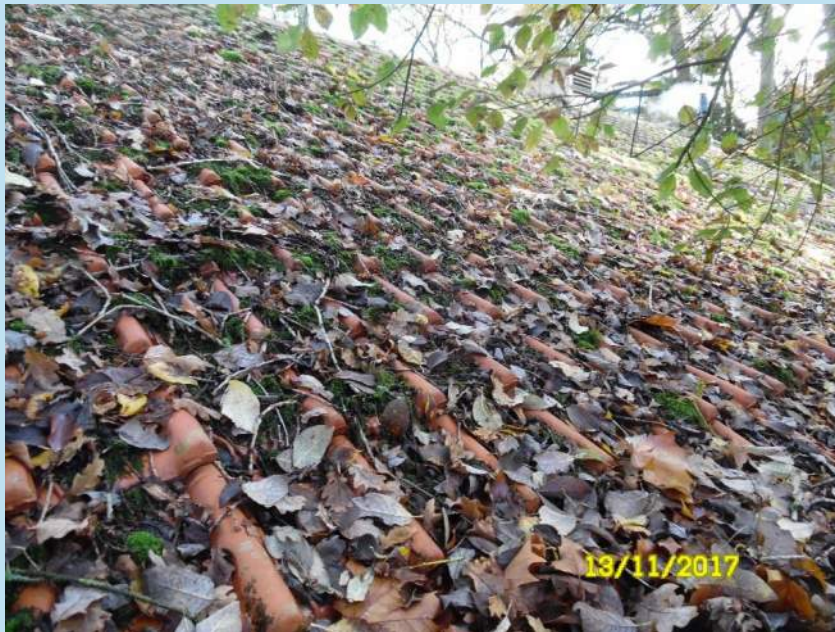
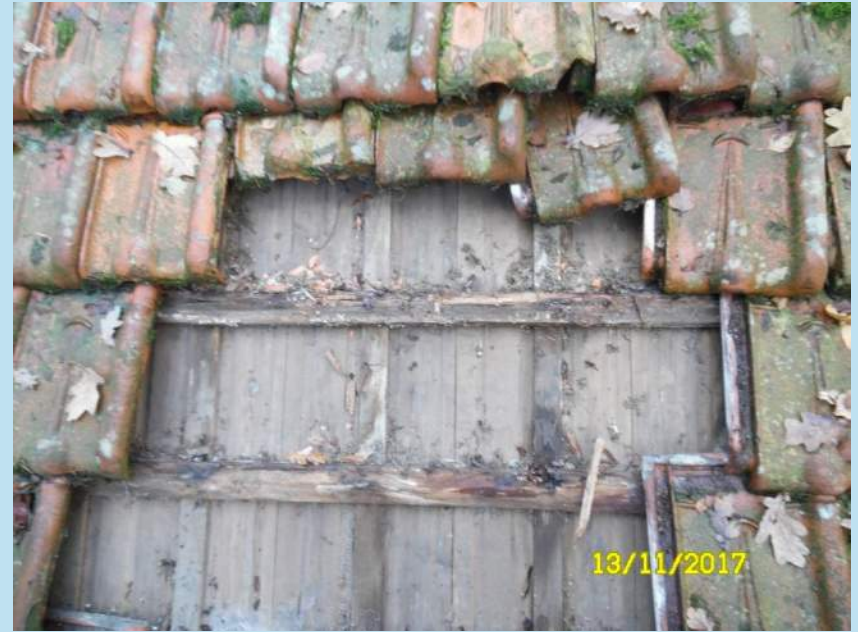
# Kleine, maar langdurige lekkages zijn ideaal voor zwammen

- Foto Linksboven. Pannendak vol bladvuil en mos.
- Foto rechtsboven. Lekkage en houtrot omdat de dakpannen het regenwater niet goed kan afvoeren.

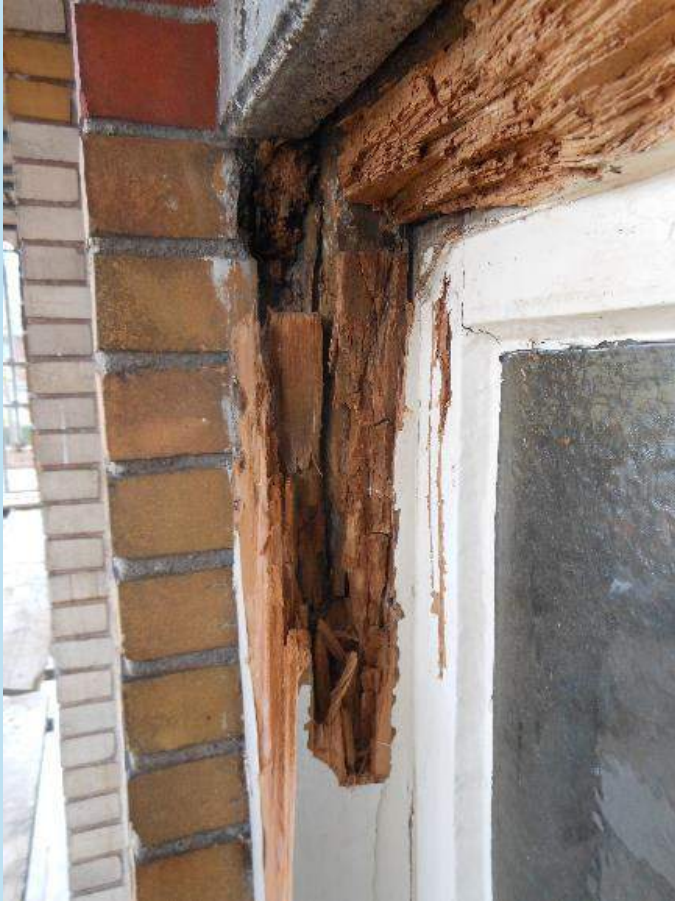
# Zwammen die bruinrot veroorzaken

- Wanneer schimmels de cellulose in hout afbreken, ontstaat bruinrot. De lignine blijft over en geeft de bruine kleur en een blokmotief
- 1 huiszwam  
(vooral naaldhout en zelden eikenhout)
- 2 kelderzwam  
(naald- en loofhout)
- 3 poriënzwam  
(naaldhout)
- 4 plaatjeshoutzwam  
(naaldhout en zelden loofhout)

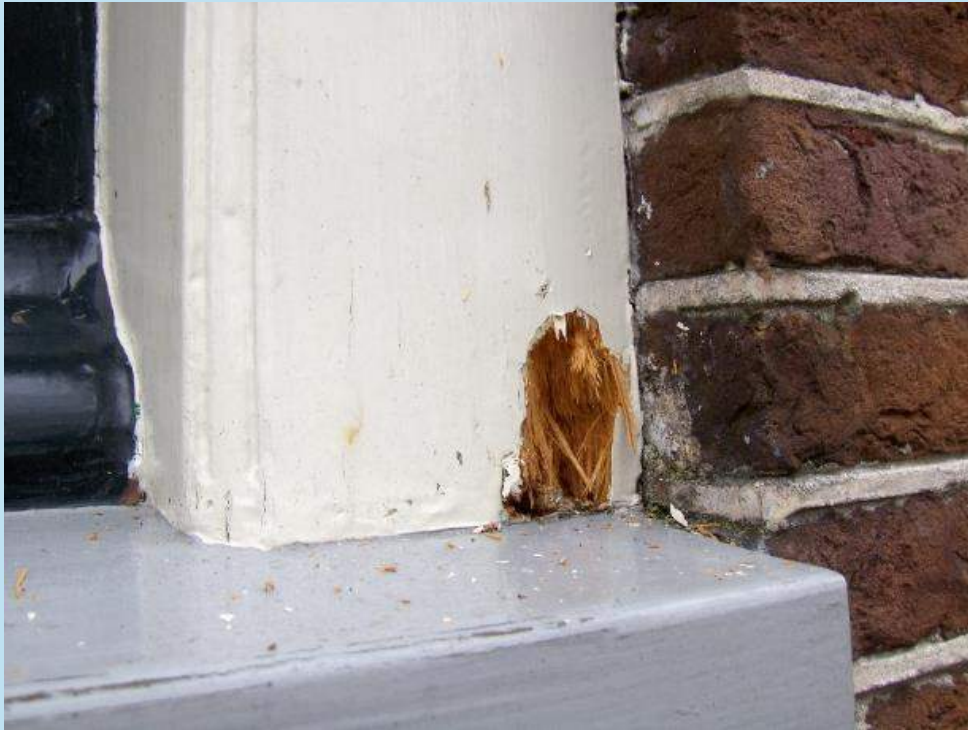
# Zwammen die witrot veroorzaken

- Wanneer schimmels de lignine afbreken, ontstaat witrot. De cellulosevezels blijven over.
- 1 Elvenbankje  
(spinhout van naald en loofhout, maar zelden eikenhout)
- 2 Bruine Eikenzwam  
(loofhout)

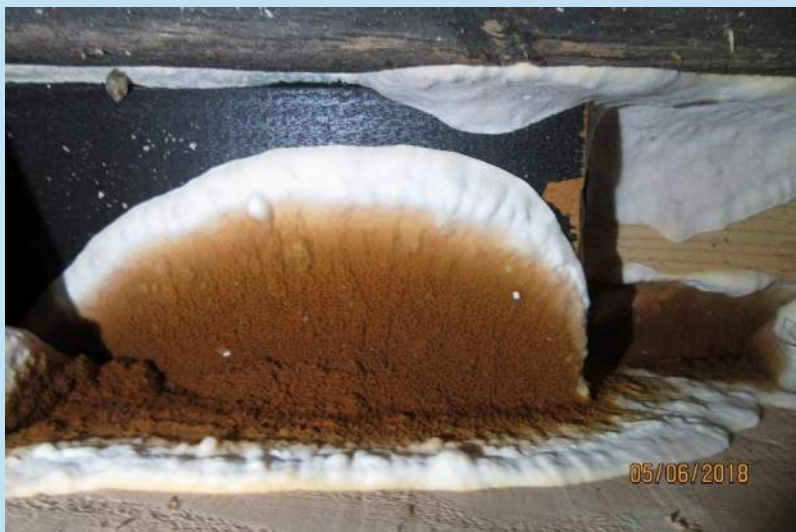
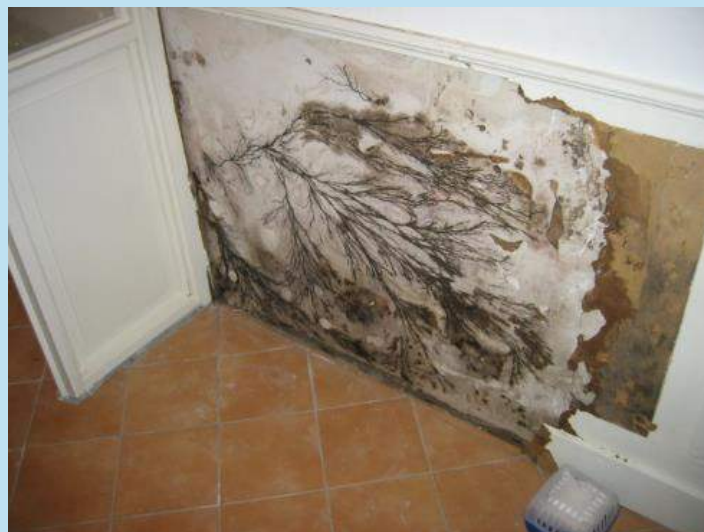
# kelderzwam

- De Latijnse naam is *Coniophora Puteana*
- Het vruchtlichaam is bruin met een geelachtige witte rand.
- De kelderzwam is aan het eindstadium te herkennen aan zwartbruine op wortels gelijkende strengen
- Zowel naaldhout als loofhout wordt aangetast

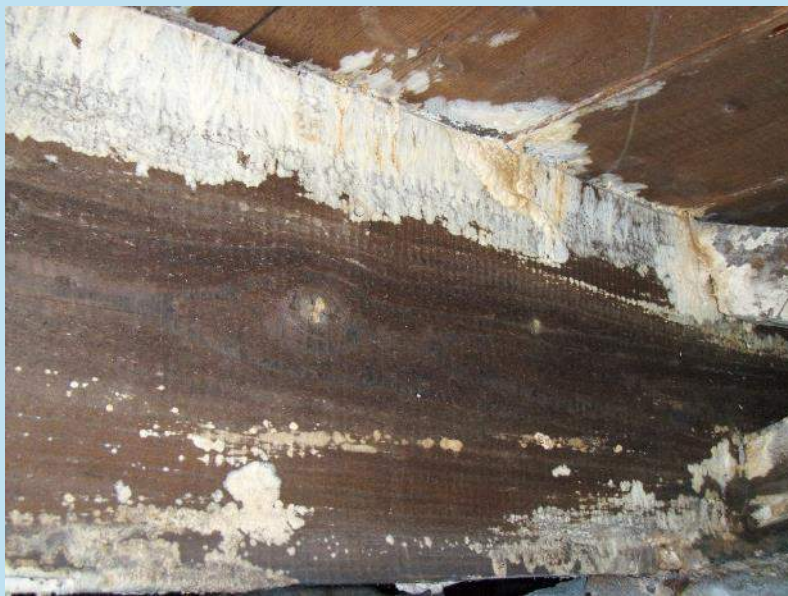
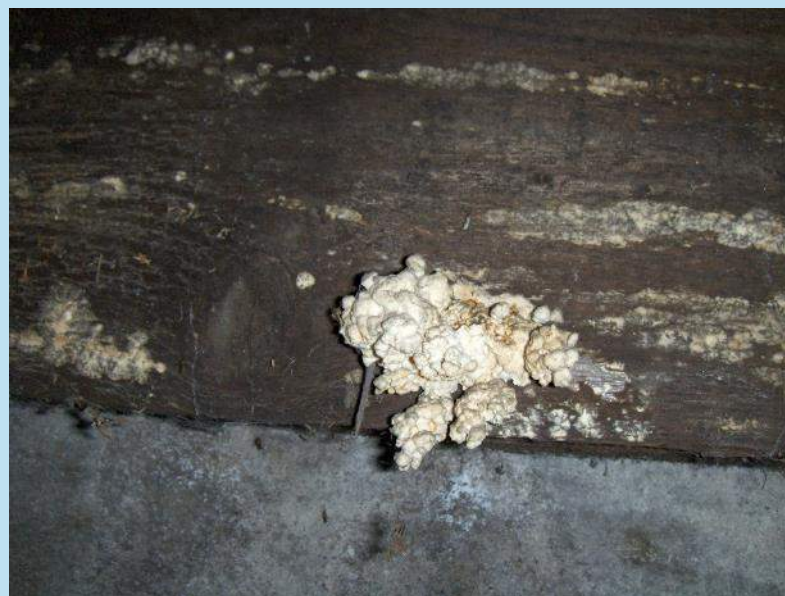
# Poriënzwam

- Het vruchtlichaam is rose, bloemkoolachtig en is herkenbaar aan de vele poriën.
- De zwam tast voornamelijk naaldhout aan en heeft veel vocht nodig

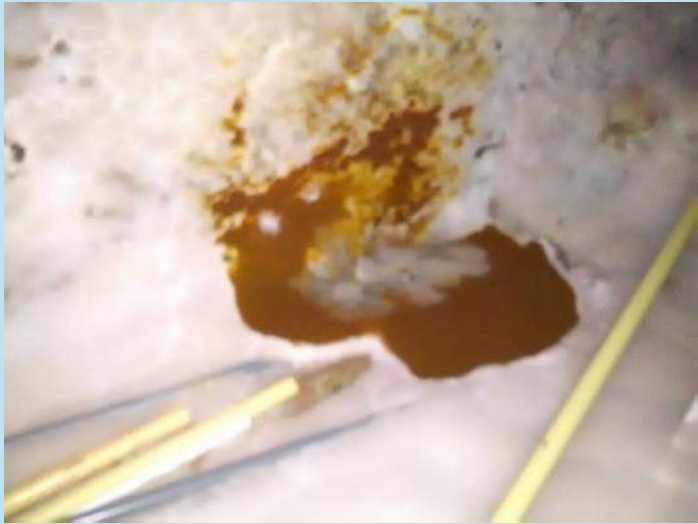
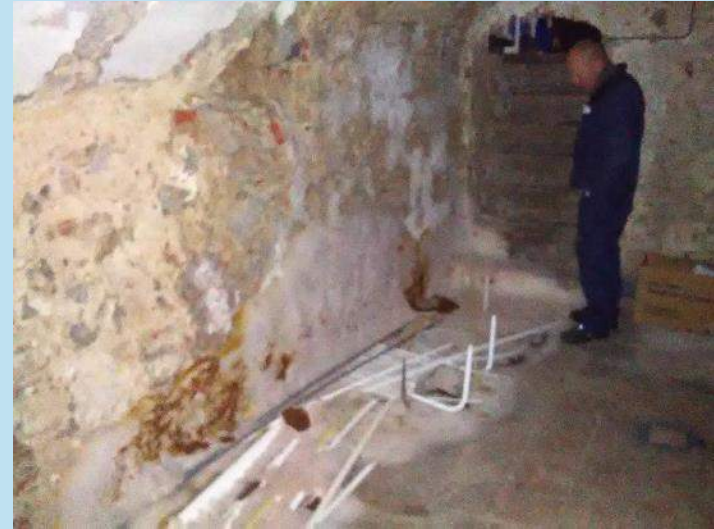
# Huiszwam

- Latijnse naam is *Serpula Lacrymans*. *Lacrymans* betekent huilende of tranende, omdat de zwam in staat is om droog hout nat te druppelen
- De zwam is in staat om via lange strengen over lange afstanden water aan te voeren.
- Het vruchtlichaam is bruin met vuilgrijze randen.
- Het mycellium (zwamvlok) ziet eruit als een deken van watten
- Tast vooral naaldhout aan, maar in extreme gevallen ook eikenhout

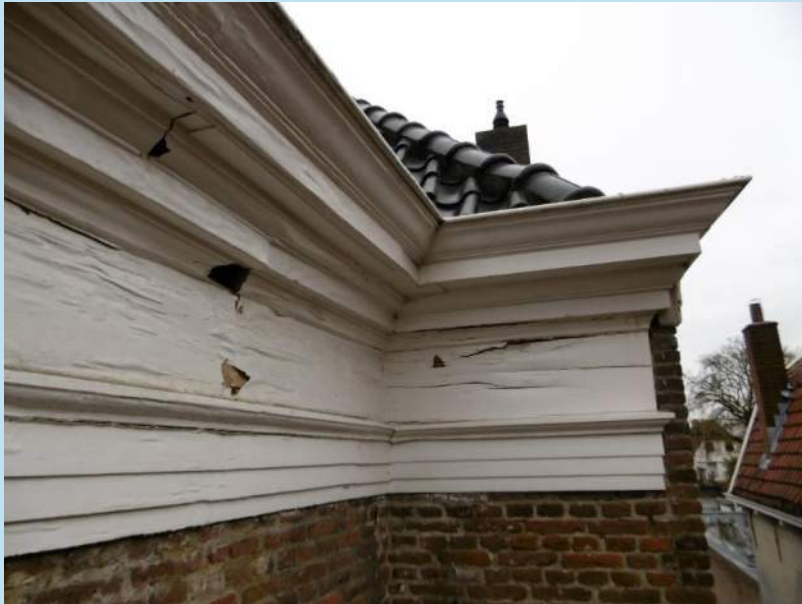
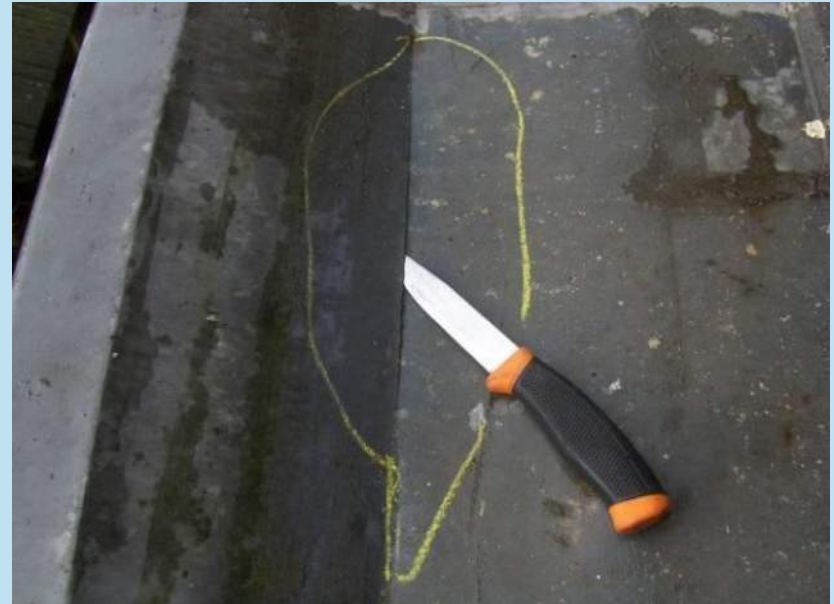
# Schade door de huiszwam

- Behoorlijke aantasting van bruinrot, veroorzaakt door de huiszwam
- De oorzaak is een lekkage in de goot
- Vanwege de langdurige lekkage bevat het metselwerk veel vocht. Na het vernieuwen van het houtwerk kan de huiszwam weer opnieuw beginnen.

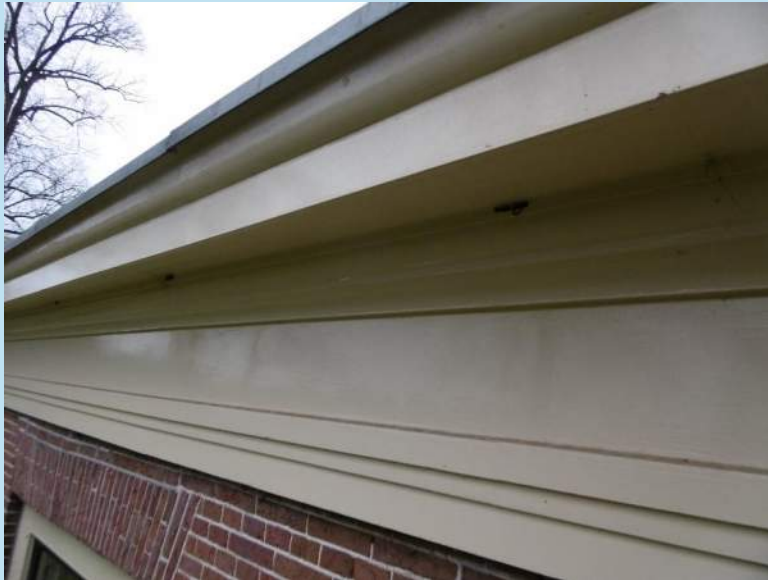
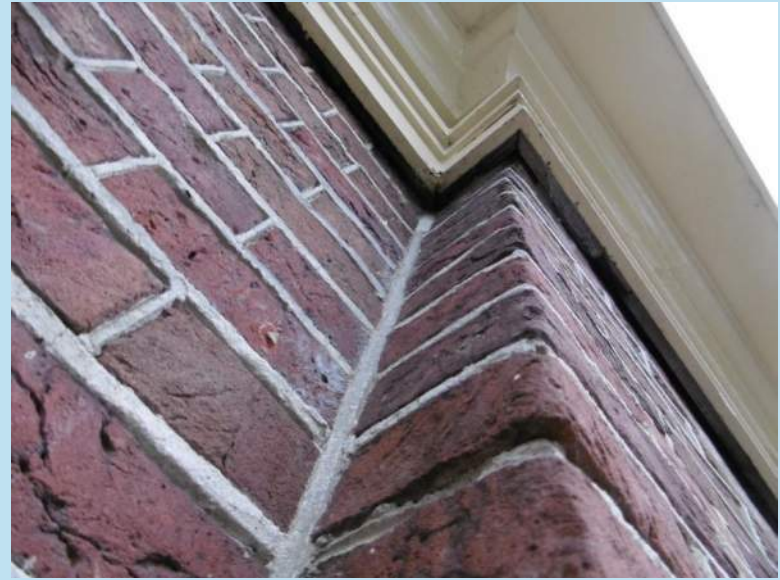
# Zwammen houden niet van ventilatie

- Bij deze lijstgoot is ervoor gekozen om het houtwerk ventilerend aan te brengen.
- Een andere optie is om Accoya hout te nemen. Accoya is geacetyleerd Radiata Pine dat door de modificatie in duurzaamheidsklasse 1 valt. Het gemodificeerde hout wordt niet aangetast door de zwam.

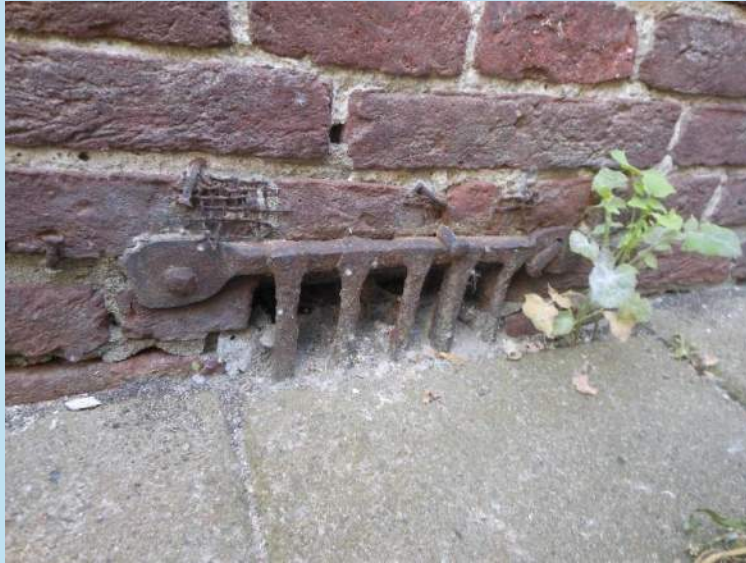
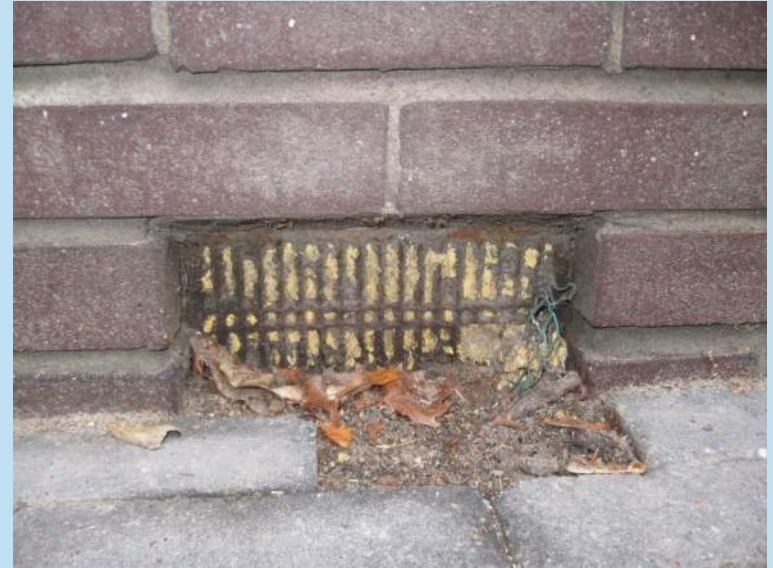
# Ventileren van kruipruimtes

- Links. Via het smeedijzeren rooster kan regenwater via de stoep naar binnen lopen
- Rechts. De ventilatieroosters zijn dichtgezet met PUR-schuim

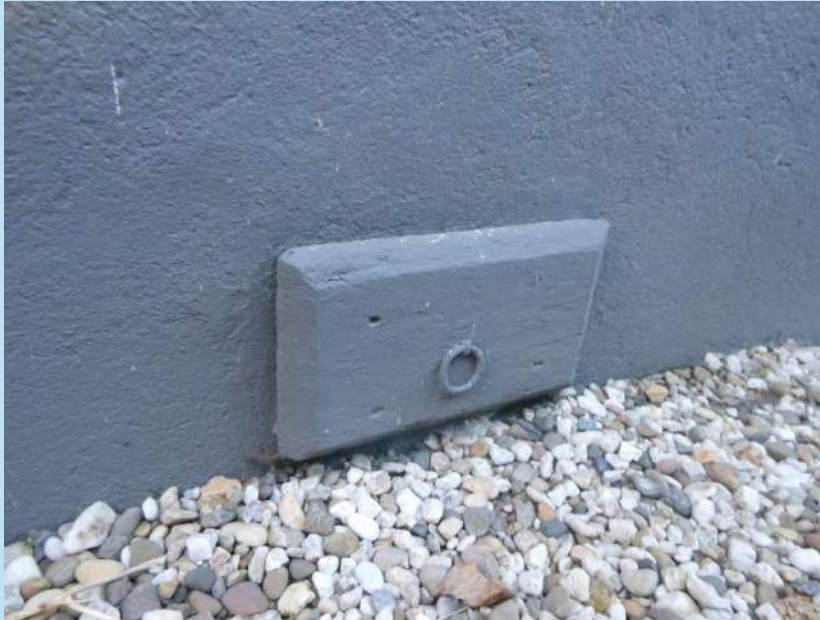
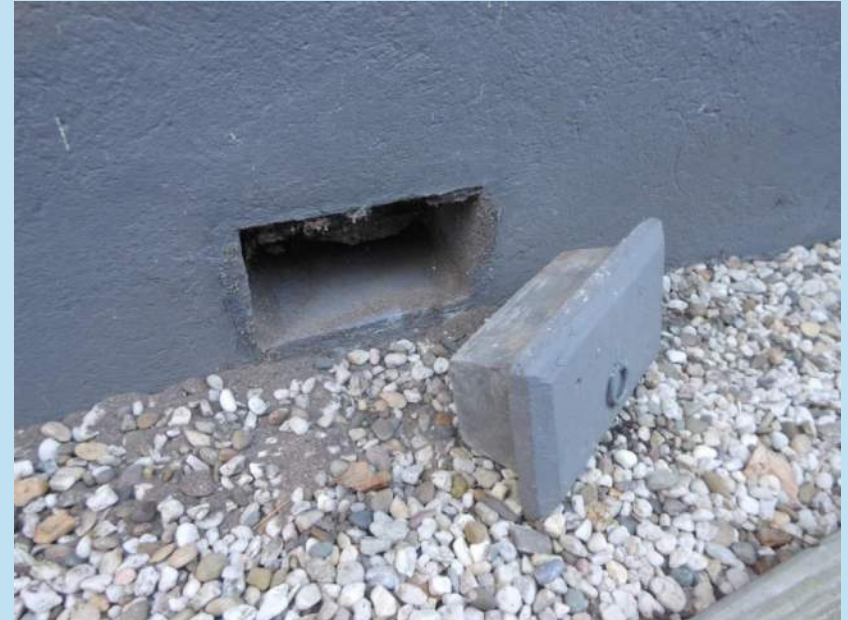
# Originele houten klossen voor het afdichten van ventilatieopeningen

- De ventilatieroosters kunnen in de winterperiode tijdelijk dichtgezet worden.

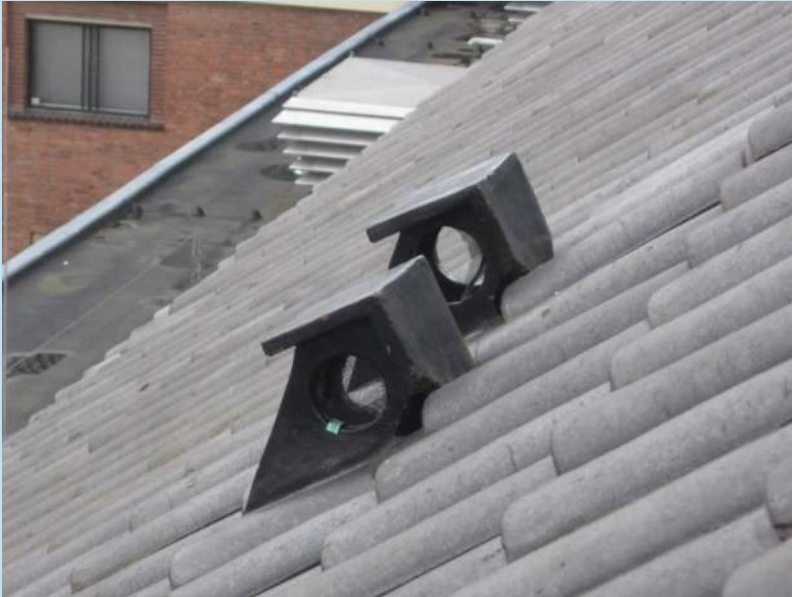
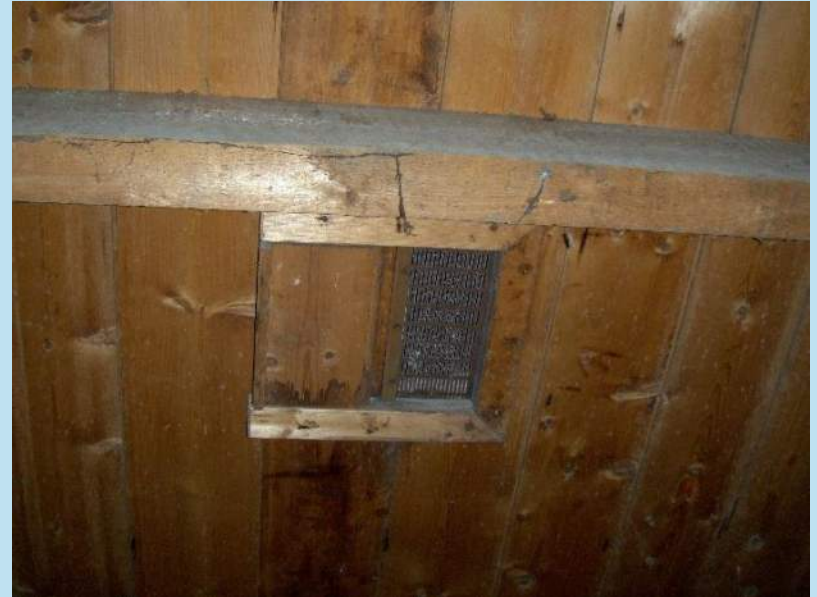
# Ventileren van kapconstructies

- Foto's boven. Ventilatieopeningen in het dakbeschot.
- Zwammen hebben een hekel aan ventilatie

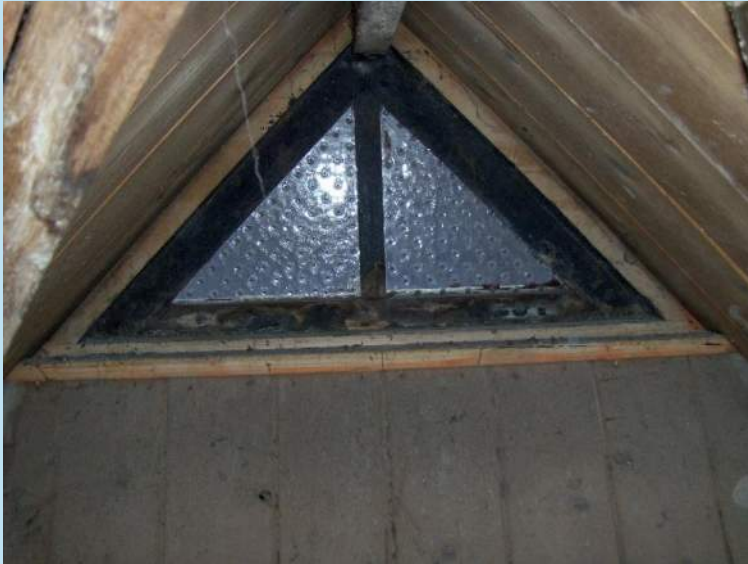
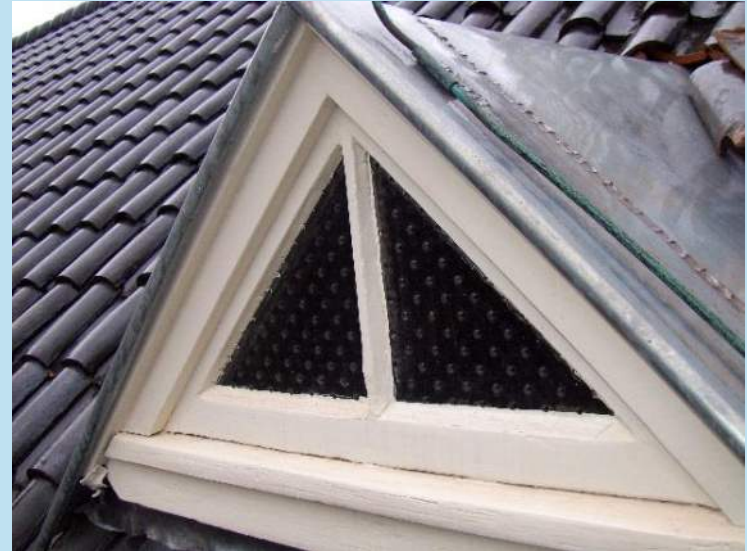
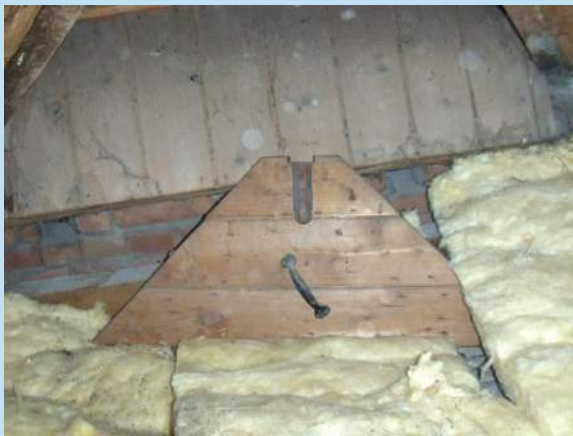
# Bijzondere ventilatie

- Foto's boven. Glas met gaatjes
- Foto onder. Luik om het glas af te dekken
- Zeldzame constructie. Met restauraties dient hier zeer behouden mee om worden gegaan.

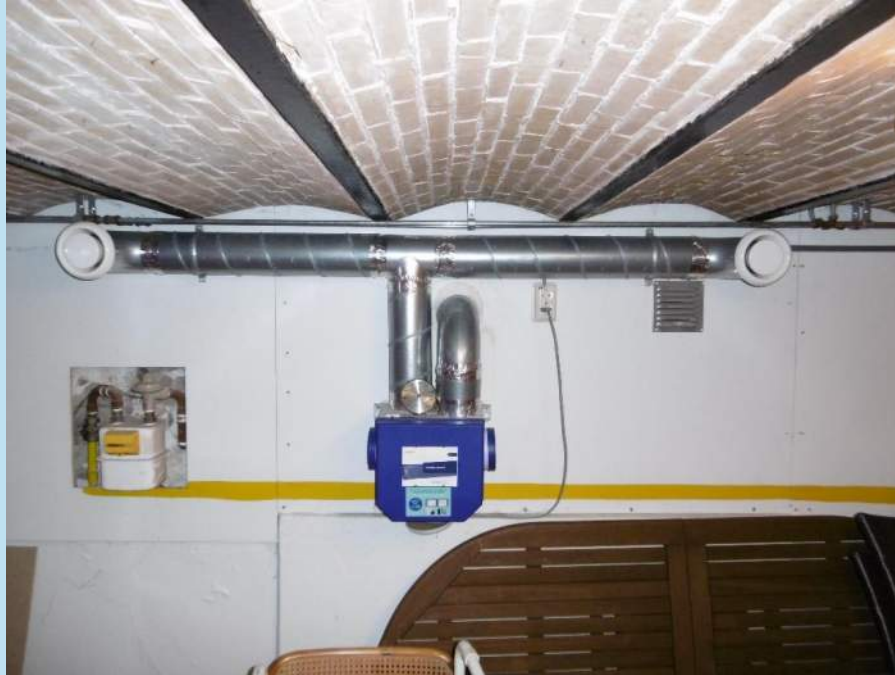
# Mechanische ventilatie

- Als er geen natuurlijke ventilatie mogelijk is kan een mechanische ventilatie aangebracht worden

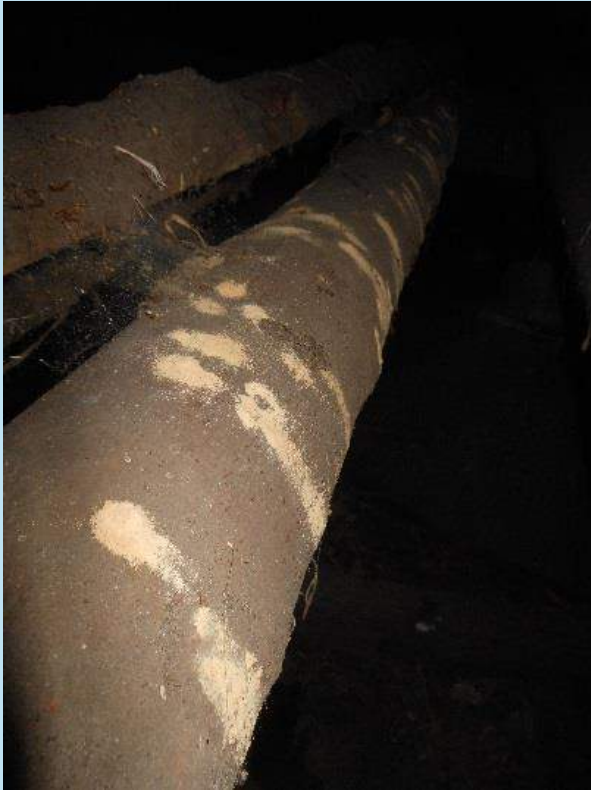
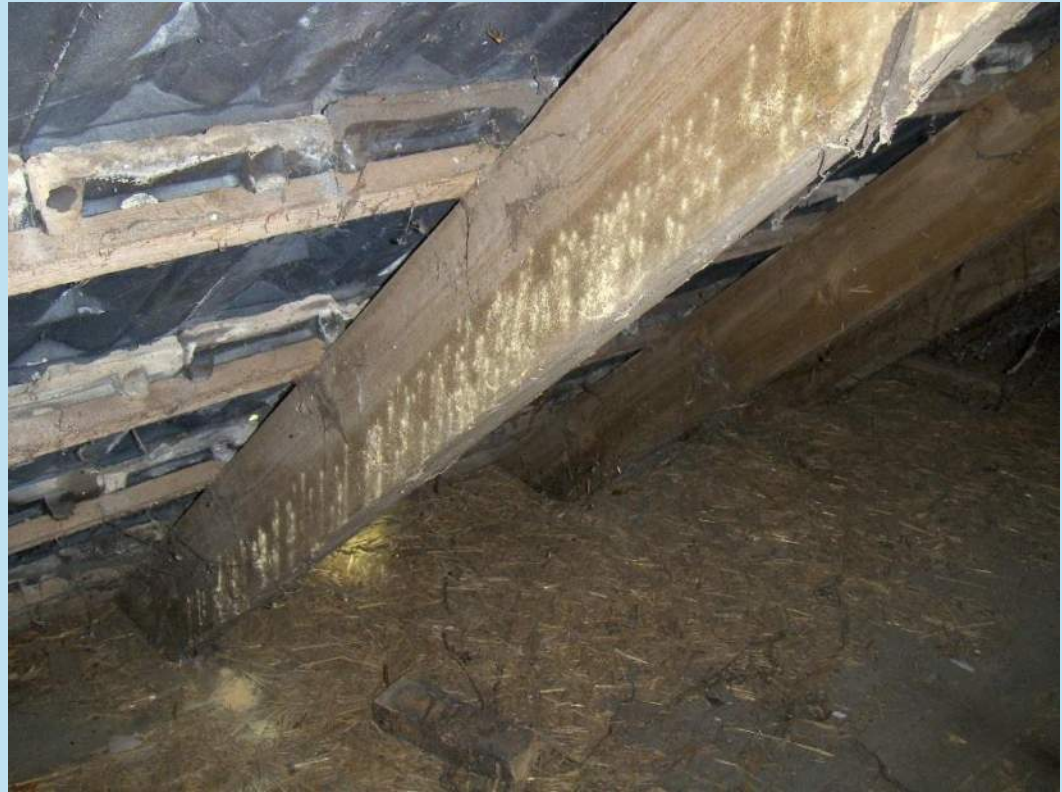
# Vers boormeel

- Vers boormeel is altijd een goede indicatie van activiteit door houtaantastende insecten

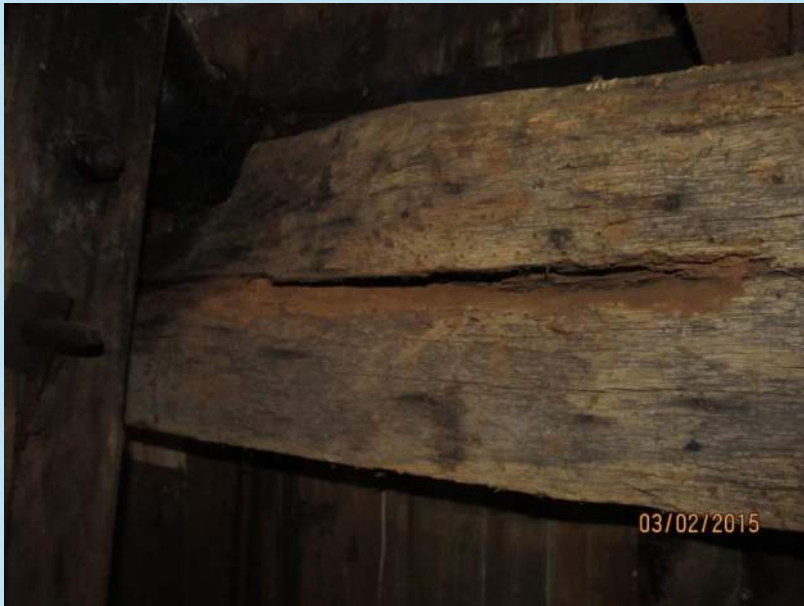
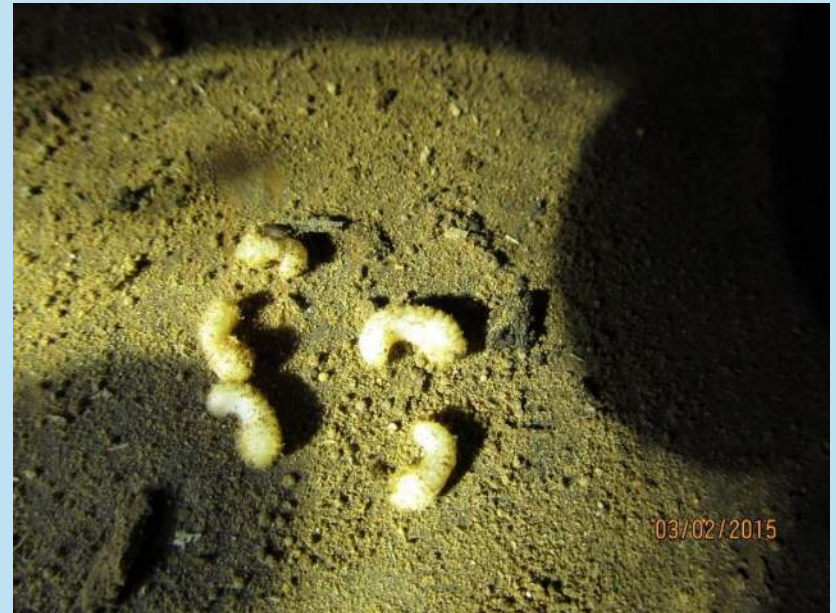
# Zoeken naar larven

- Door kleinschalig weghalen van hout of door te poeren in scheuren en spleten van balken kunnen larven tevoorschijn komen.
- In dit geval de larven van de Bonte Knaagkever uit een eikenhouten balk.

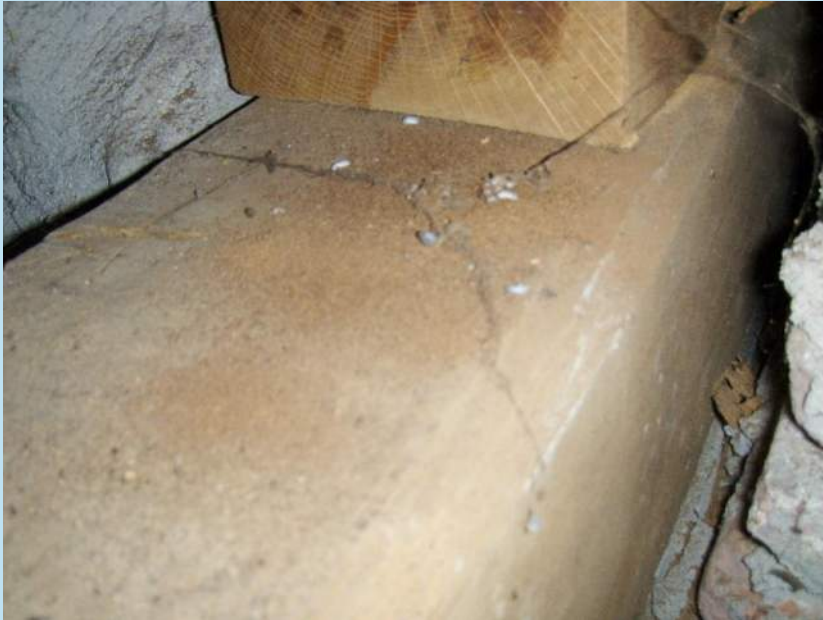
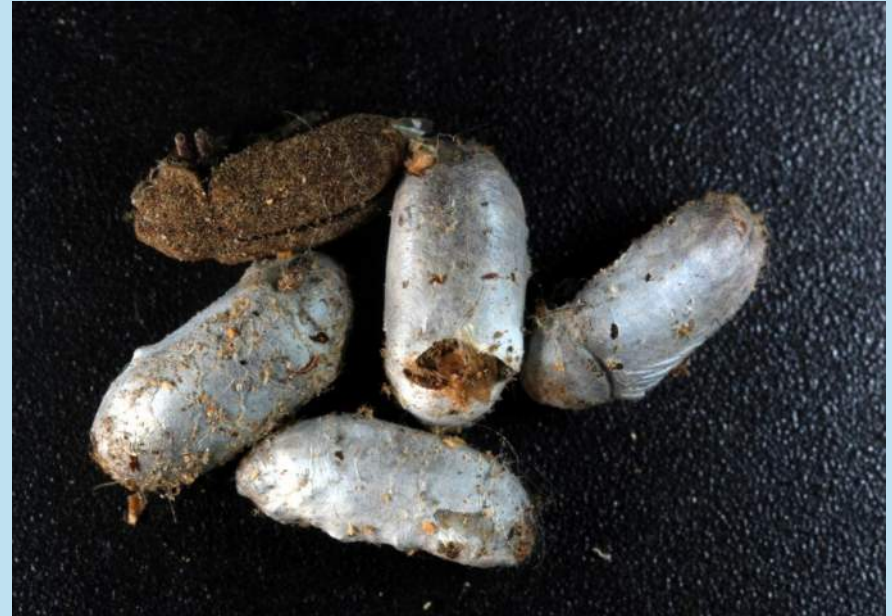
# Zoeken naar kevers

- In de nabijheid van uitvliegopeningen liggen ook vaak kevers, vaak bij muurplaten en op balken.
- Soms zijn deze gewikkeld in spinrag.

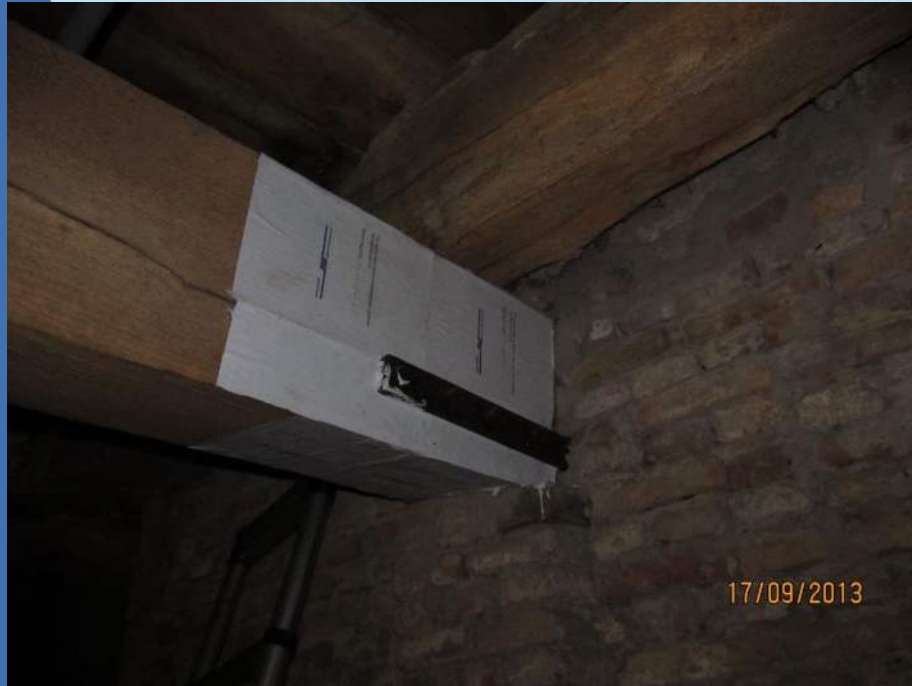
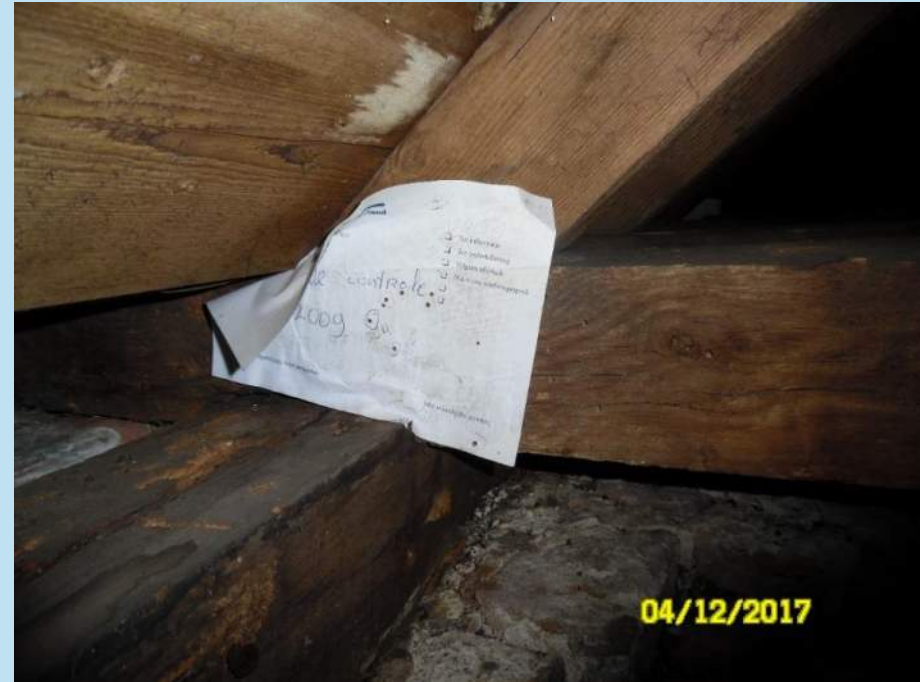
# uitvliegopeningen afplakken met papier

- Foto links: Met behanglijm worden vellen papier over de uitvliegopeningen geplakt.
- Foto rechts: Meestal maakt de kever een nieuwe uitvliegopening. De kever komt echter papier tegen en zal dit wegknagen. De gaatjes in het papier geven aan dat er een activiteit is van houtaantastende insecten.

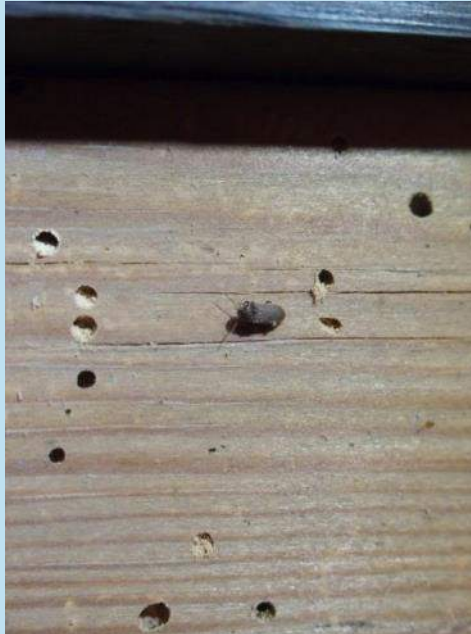
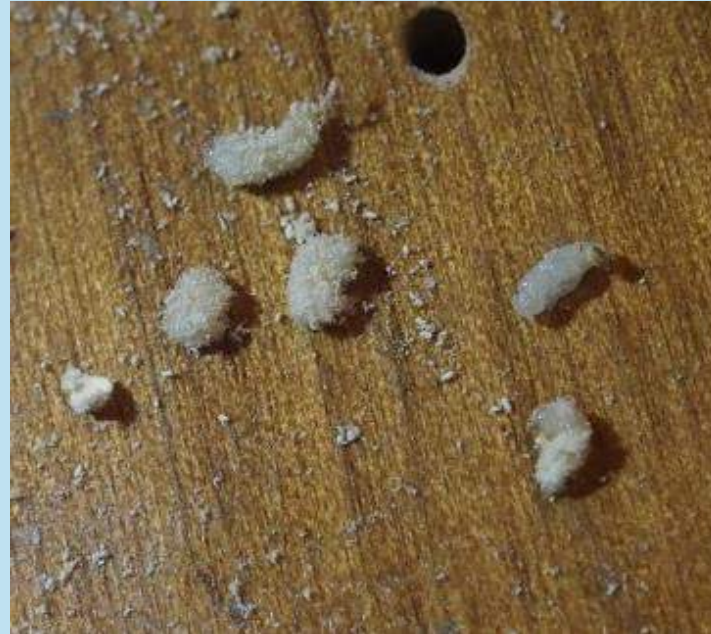
# Gewone houtwormkever

- Kevers zijn 2,5 tot 5mm lang. Donkerbruin. Rijen van puntjes op de dekschilden
- Larven zijn ca. 6 mm lang, wit en wat behaard
- Eet zowel naaldhout als loofhout maar ook triplex verlijmd met dierlijk lijm
- Meestal spinthout

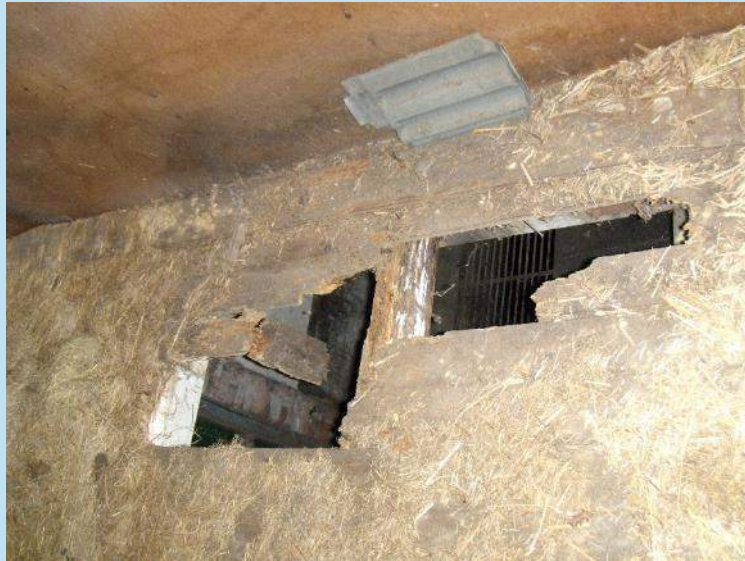
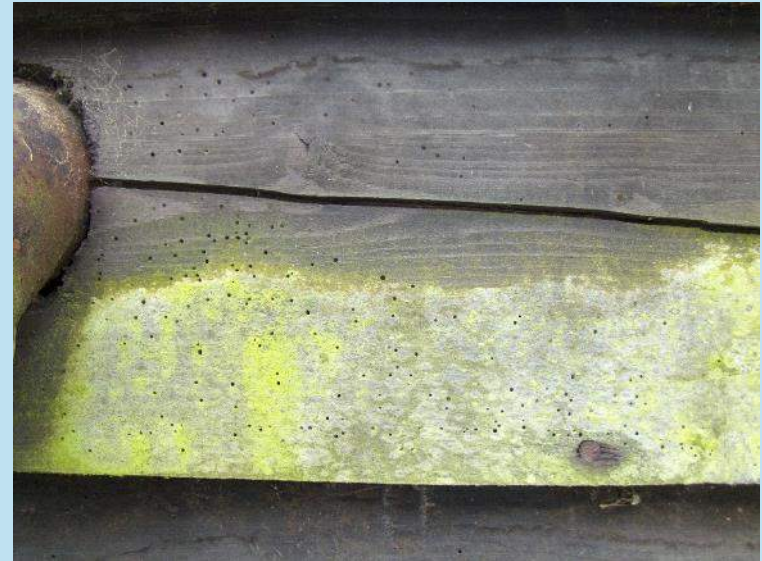
# Aantasting van de larve van de houtwormkever

- Foto links. Verzwakte naaldhouten vloerplanken door de boorgangen van de larve
- Foto rechts. De uitvliegopeningen zijn ongeveer Ø 1-2mm
- De gaatjes zijn mooi rond

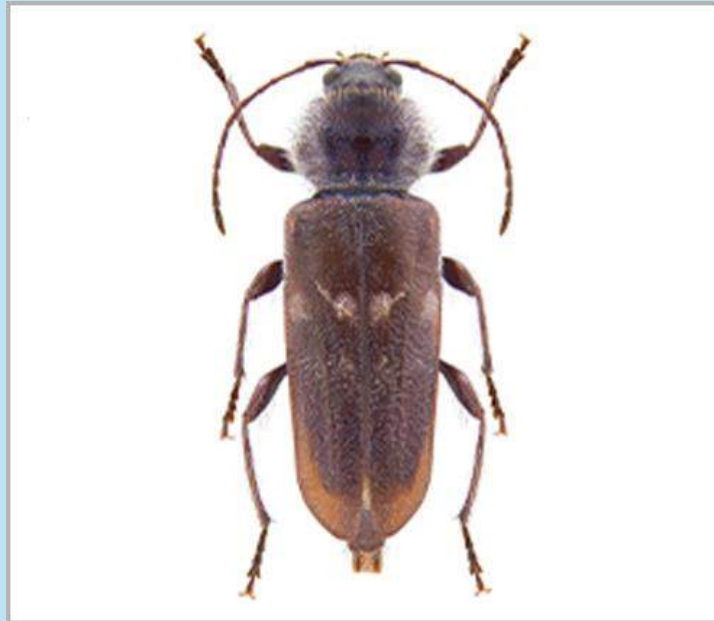
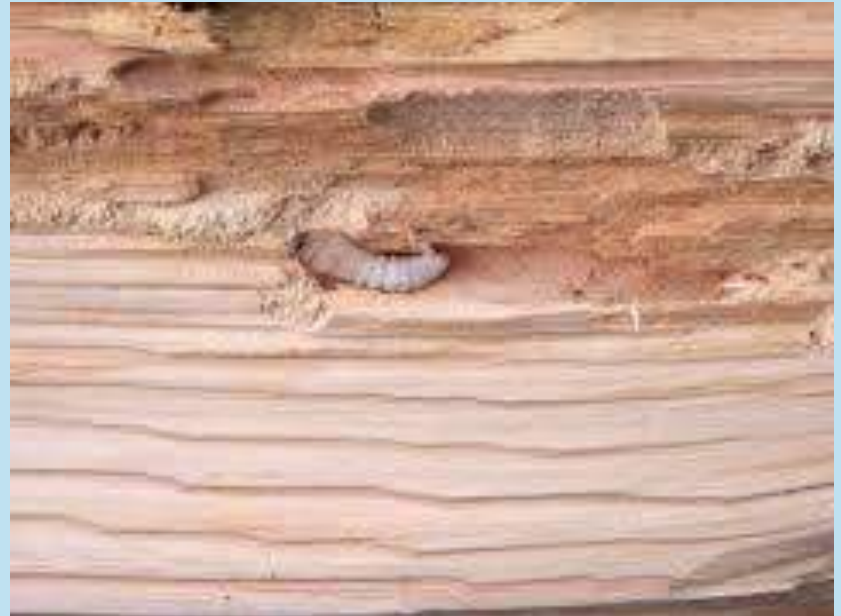
# Huisboktor

- Kever is langwerpig, 10-20mm lang, zwartbruin met twee grijze vlekken op de dekschilden
- Grote larven van soms wel 30mm
- Leeft 3 tot 11 jaar in het hout
- Alleen in Naaldhout
