# Welkom op de cursus vochtproblemen bij Monumenten

# Avondprogramma

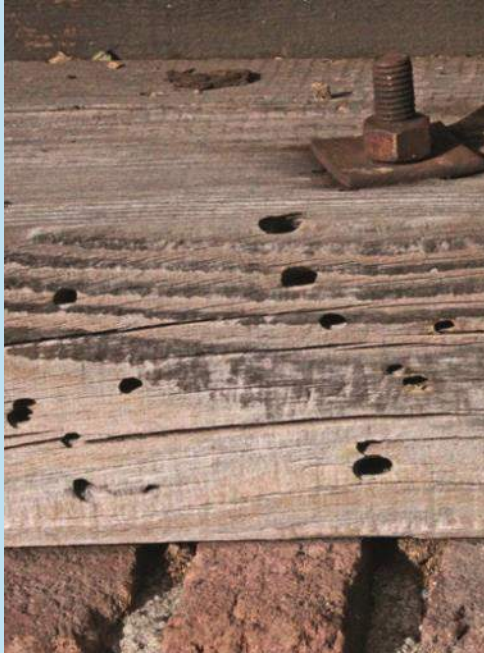
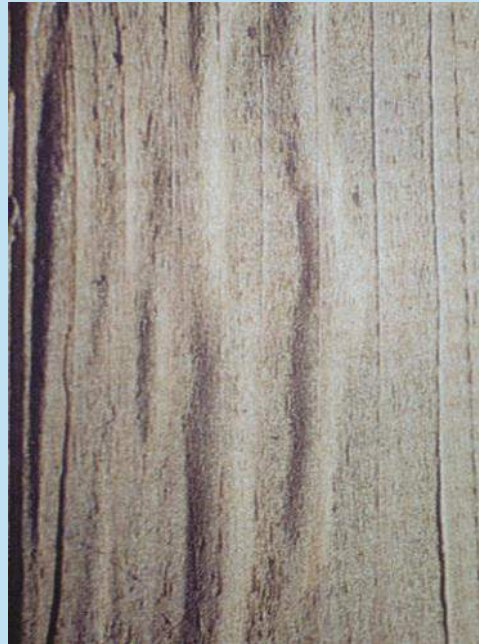
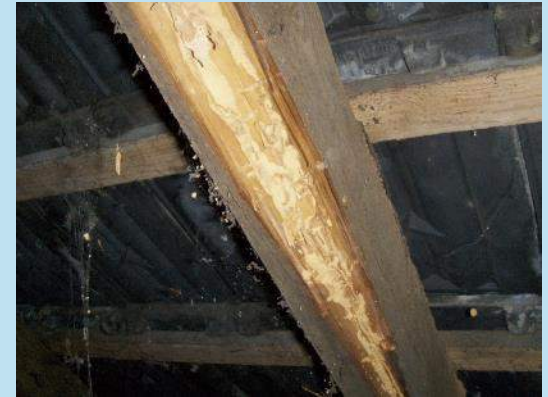
# Aantasting door de Huisboktor

- Foto links. Uitvliegopeningen zijn Ovale gaten van ongeveer 6-10mm
- Aantasting vooral in naalddhout.
- Foto midden. De gangen lopen vaak met de houtdraad mee en bevinden zich soms vlak tot onder het oppervlak
- Foto rechts. De doorsnede van de gangen is ongeveer 8mm en zitten vol boormeel.

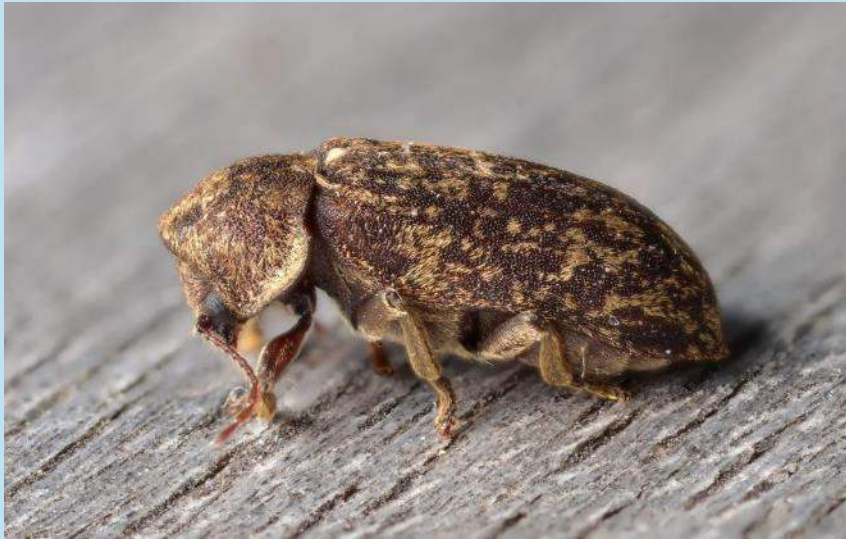
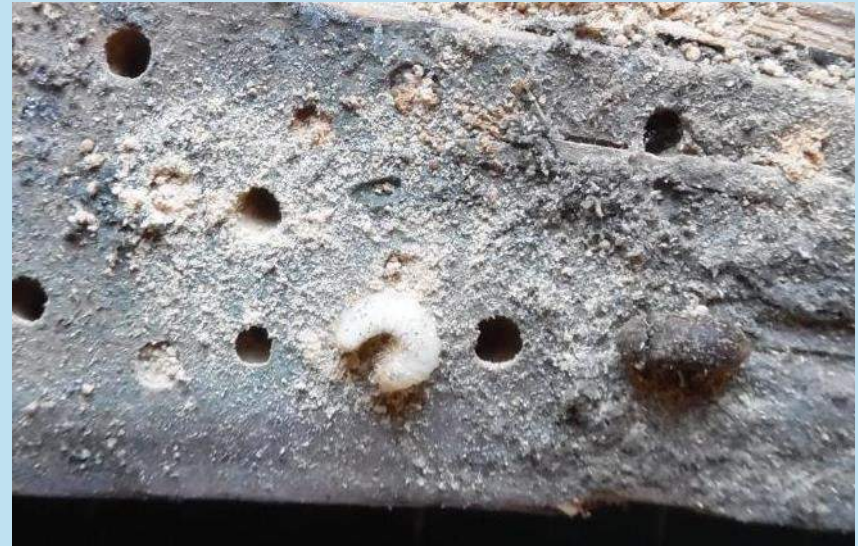
# Bonte knaagkever

- Kevers zijn ongeveer 6-8mm lang met geelgrijze vlekken op de dekschilden
- Ivoorkleurige larven. Maximaal 11mm lang.
- De larven blijven ongeveer 3 tot 10 jaar in het hout
- Voorkeur voor eikenhout, maar ander loofhout kan ook. Zelden in naaldhout

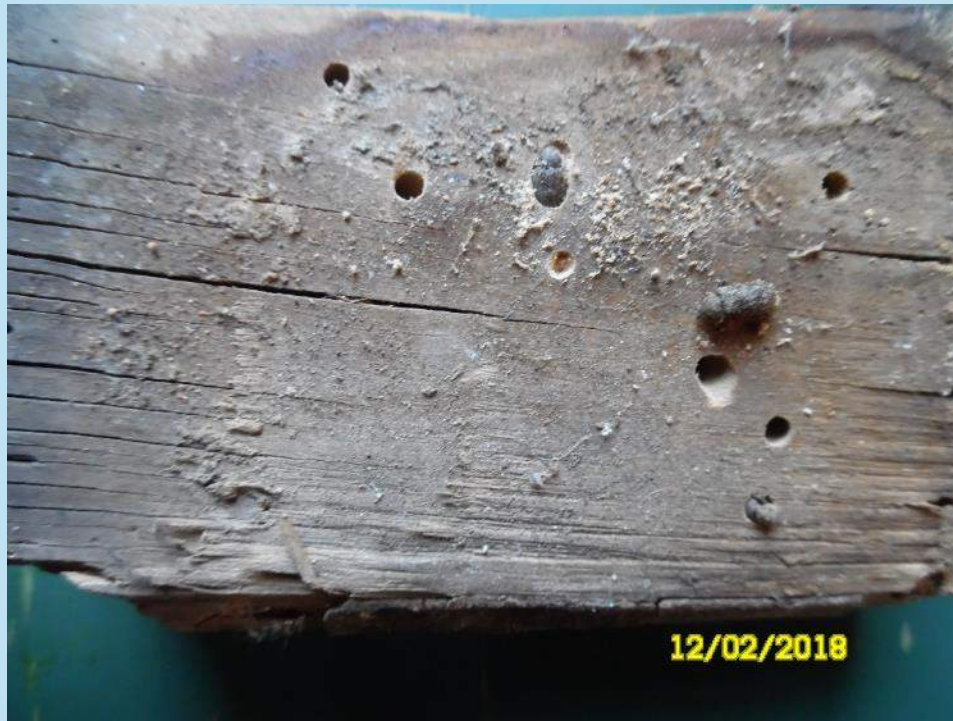
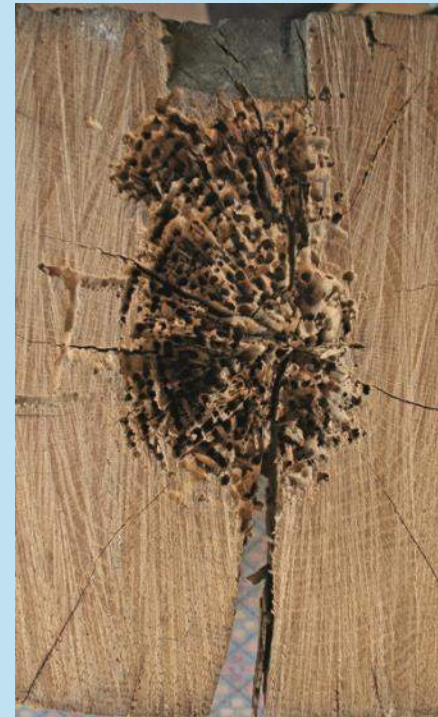
# Aantasting door larven van de Bonte knaagkever

- Mooie ronde uitvliegopeningen van  $\varnothing$  2-3mm
- Na meerdere levenscyclussen kan een eikenhouten balk behoorlijk worden aangetast. Aan de buitenzijde is dit niet altijd goed te zien.

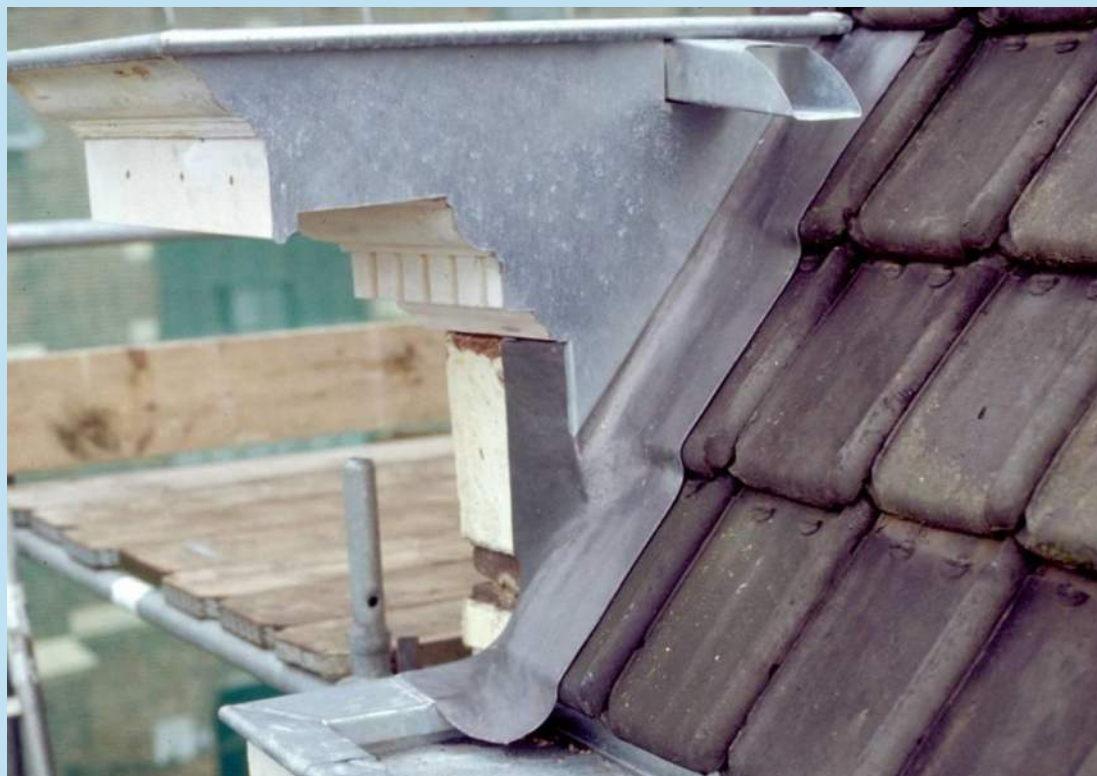
# Maatregelen om hout tegen vocht te beschermen

- Foto boven. Hout beschermen tegen het spatwater vanuit de spuwer
- Zink bij voorkeur iets ventilerend aanbrengen

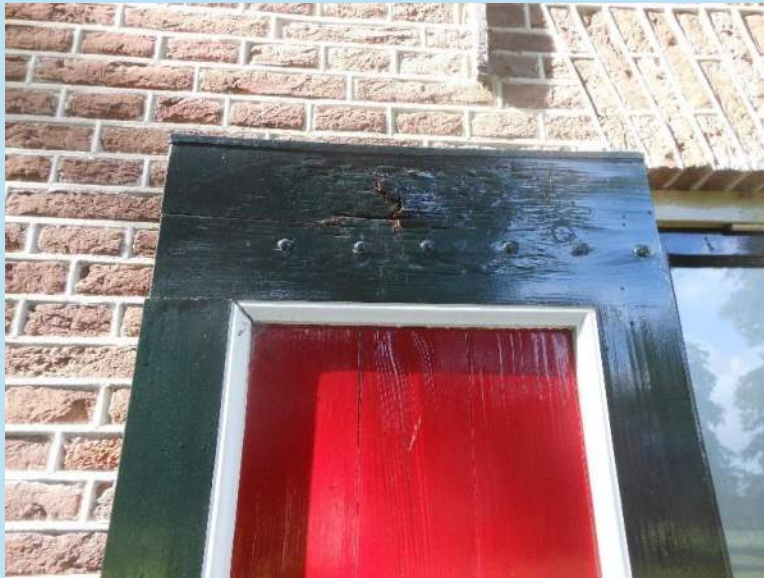
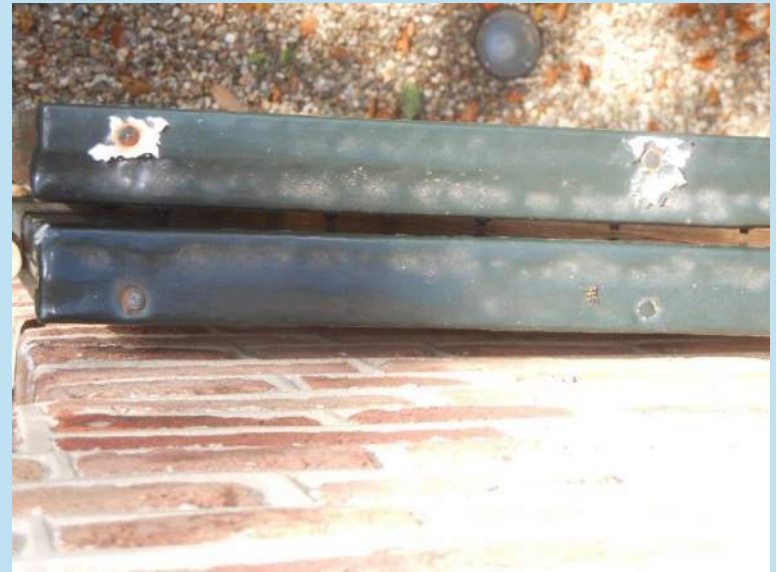
# Open vernageling van een loodafdekking

- Kleine maar langdurige lekkage's via de spijkerkoppen
- Loodafdekkingen aan de zijkant vastzetten met koperen leinagels of gewoon vastzetten met een paar dotten montagekit.

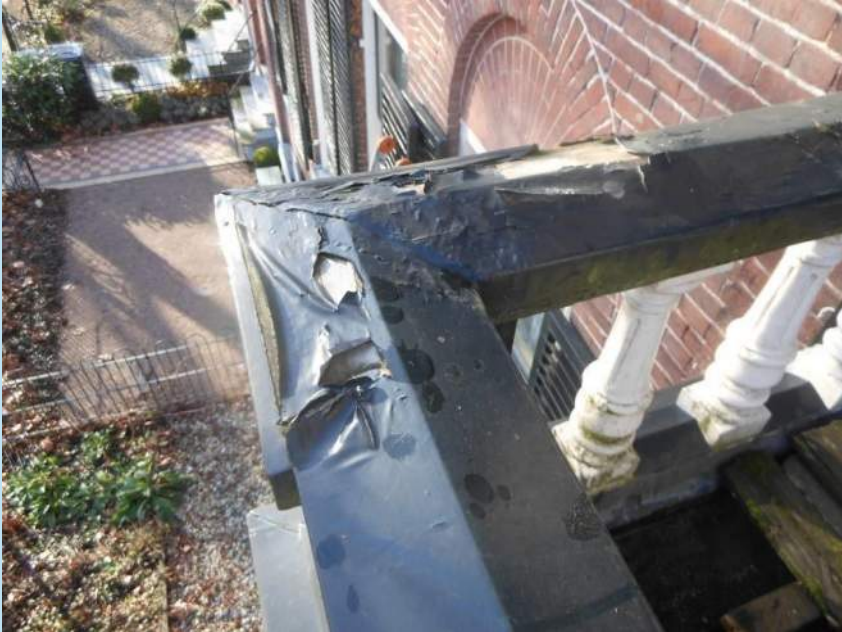
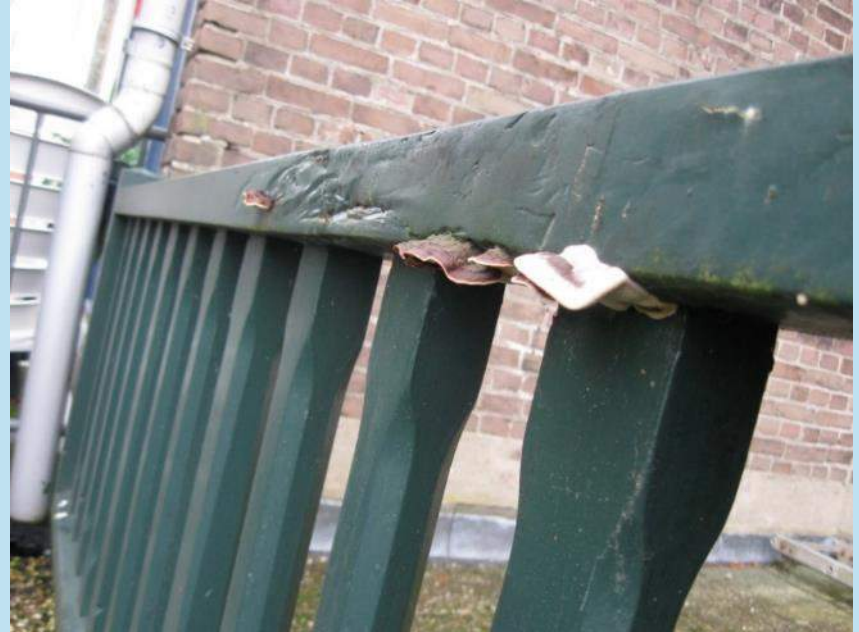
# Gevoelige houtconstructies

- Naden en spijkerverbindingen geven vaak problemen
- Foto rechtsboven. Aantasting door het Elvenbankje

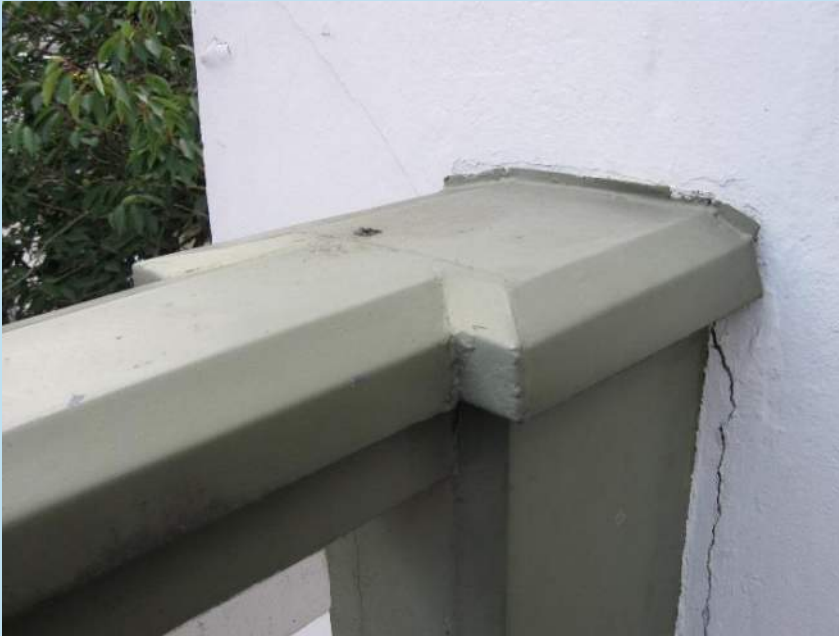
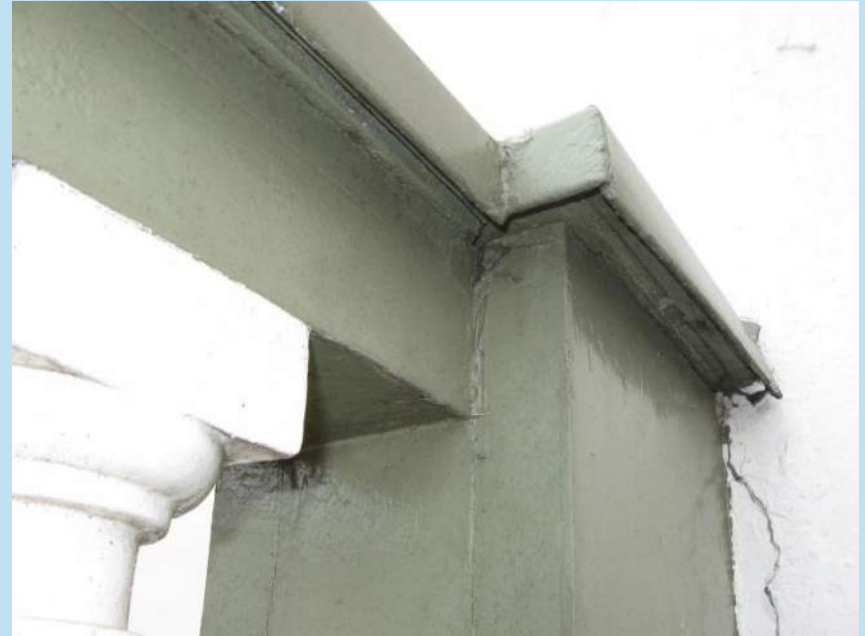
# Afdekken van de leuningregel met zink

- Balkonhek afgedekt met zink
- Zink altijd in klangen bevestigen
- Maak een goede druiprand

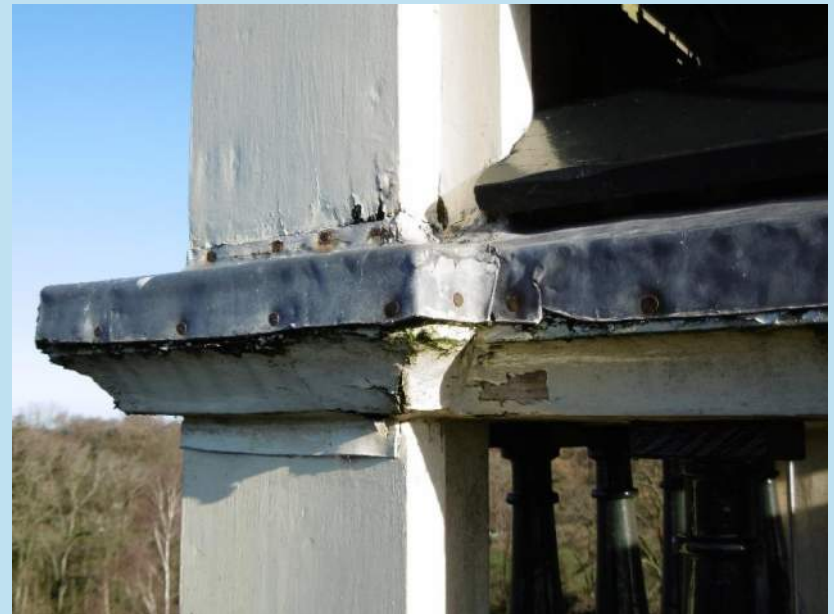
# Zorg altijd voor een goede druiprand.

- Afbeelding linksboven. Getekend voorbeeld van een druiprand. Deze voorkomt dat regenwater capillair opgezogen wordt tussen het lood en de onderliggende constructie.
- Foto rechts. Slecht voorbeeld. De ijzeren spijkers veroorzaken kleine lekkages en het lood zuigt capillair regenwater op.

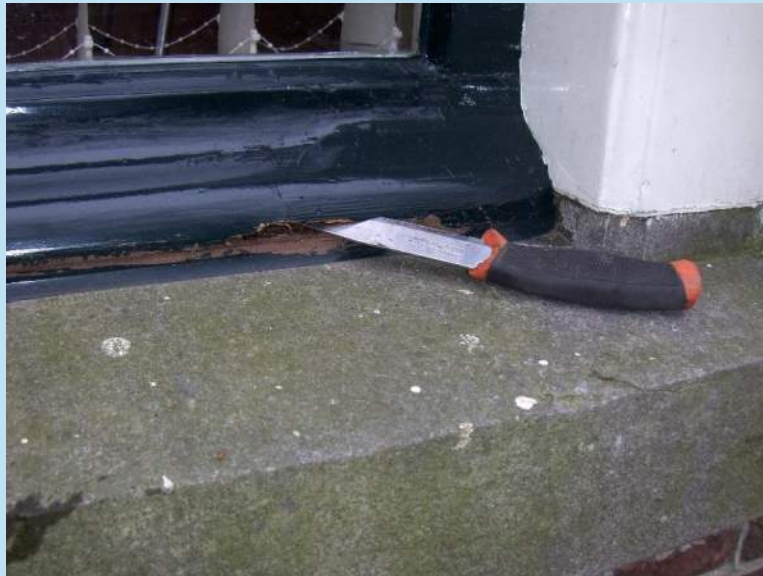
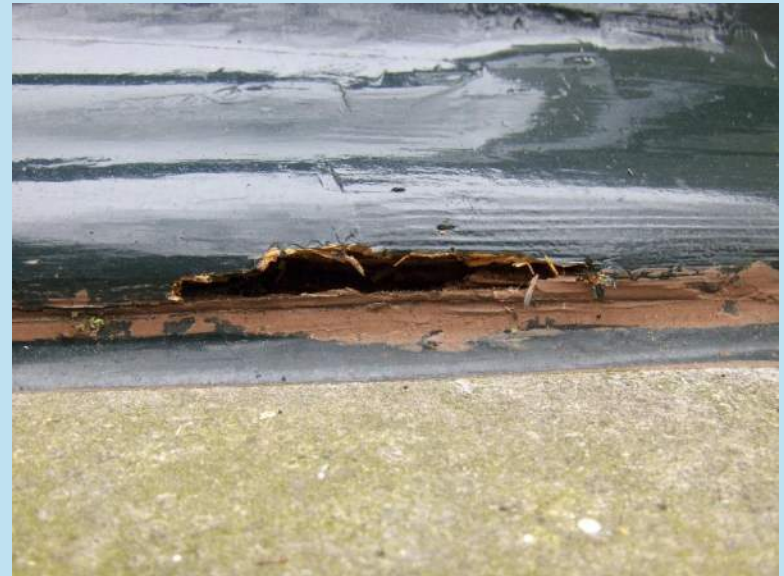
# Afkitten van naden, een goed idee?

- Kitnaden krimpen vaak los. Door de naden wordt capillair vocht naar binnen gezogen.
- Vocht van binnenuit (dampdiffusie) kan niet weg en condenseert achter de kitnaad.

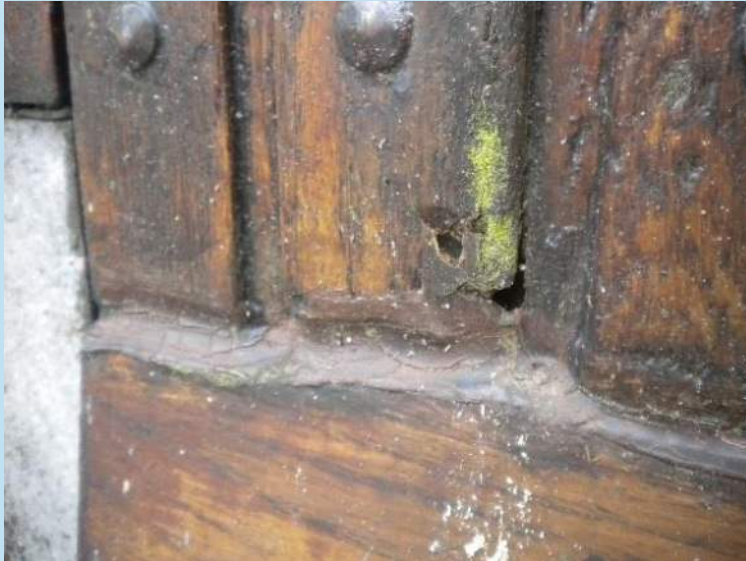
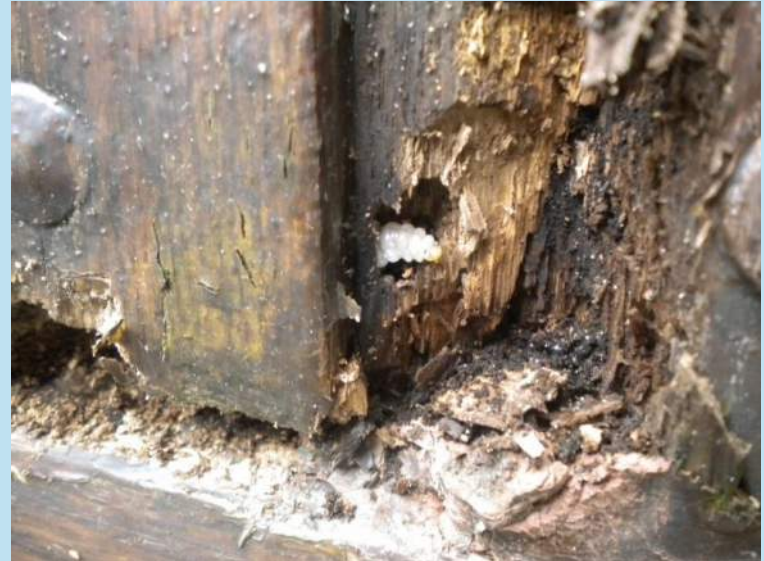
# Afkitten van een lekdorpel

- Foto linksboven. Kitnaad, boormeel en witrot
- Foto rechtsboven. Witrot en een larve van vermoedelijk een boktor (nathoutboorder)

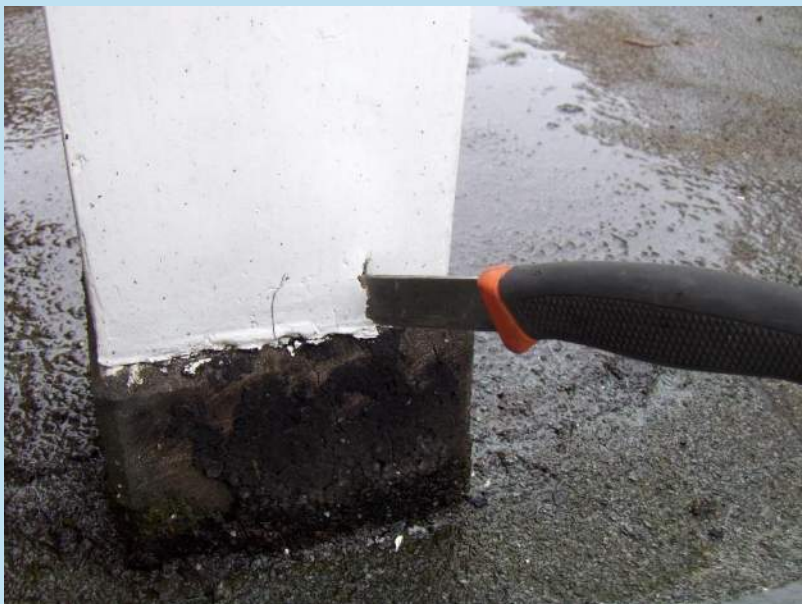
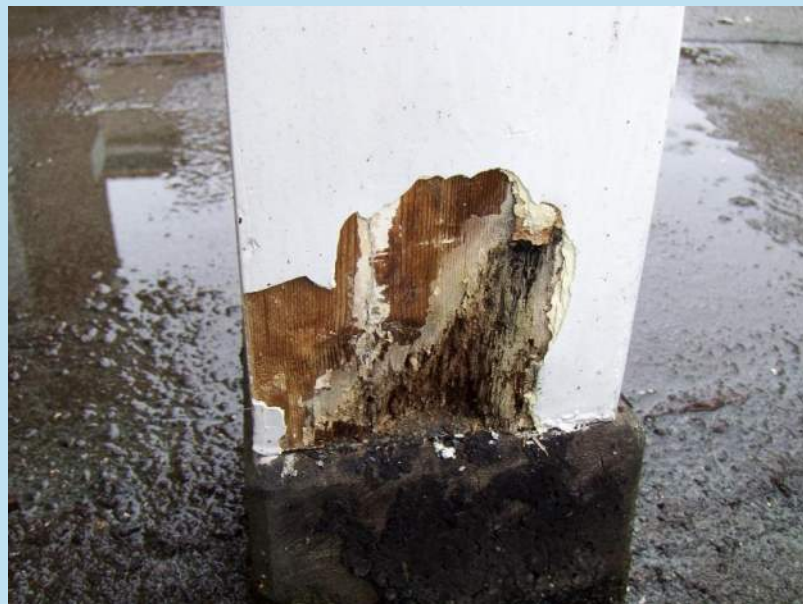
# Staanders van balkonhekken, vaak een probleem.

- De aansluiting van de staanders op het platte dak geven vaak problemen

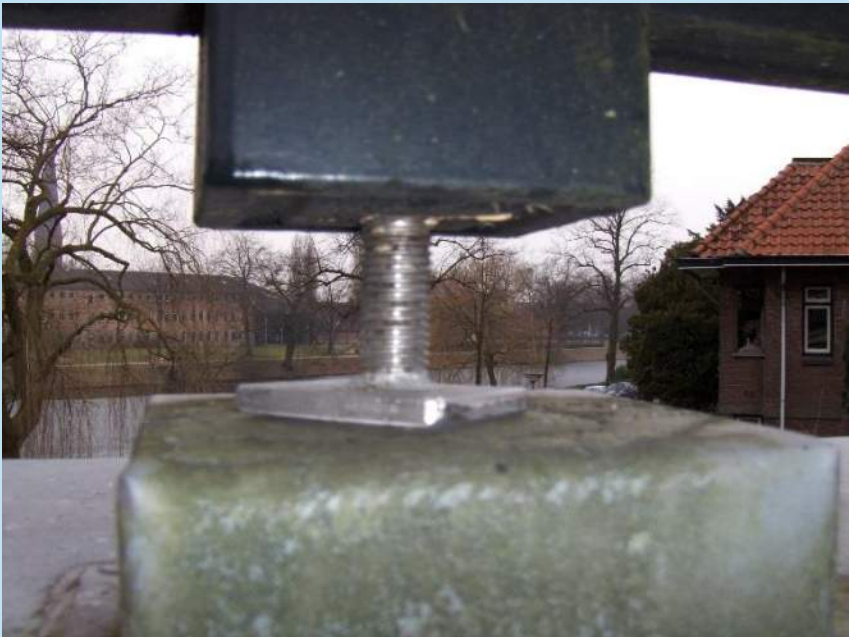
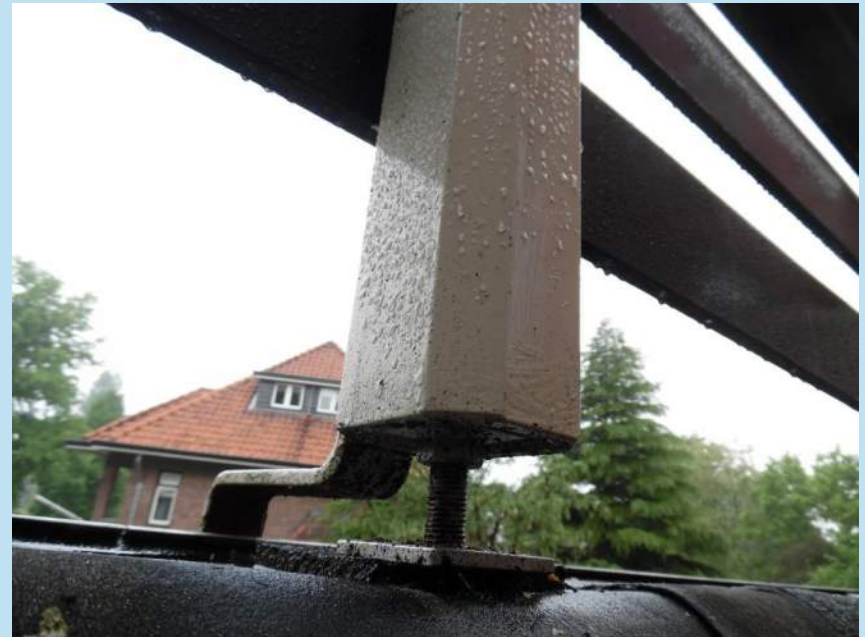
# RVS afstandhouders

- Voordeel is dat het kopse hout wordt geventileerd en ook geschilderd kan worden.

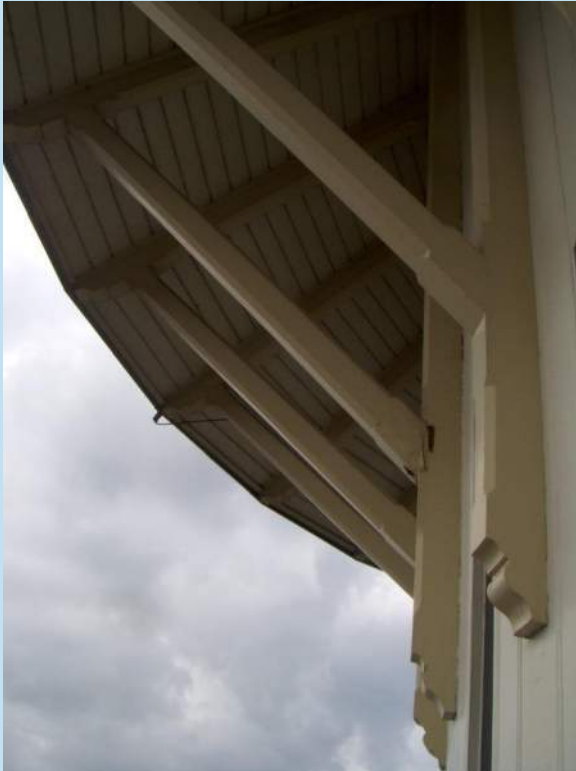
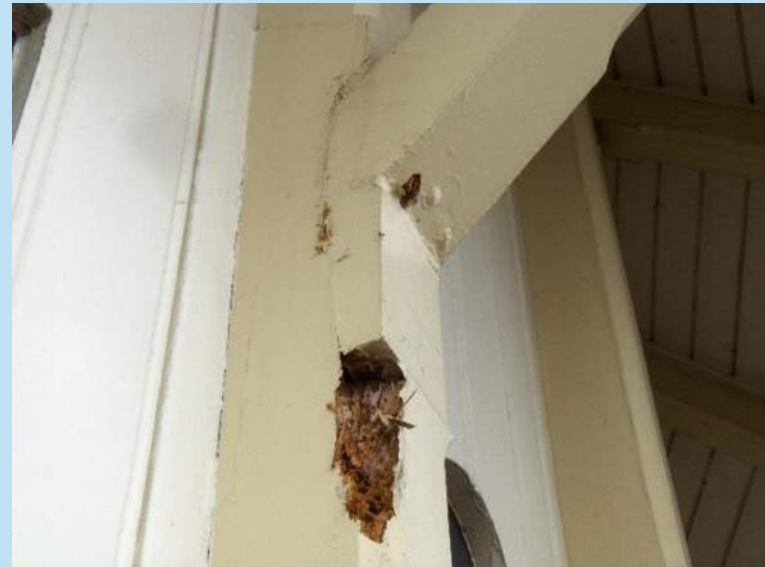
# Inwatering in de pen-en-gatverbindingen

- Inwatering in de pen-en-gatverbindingen van de schoren van een watertoren

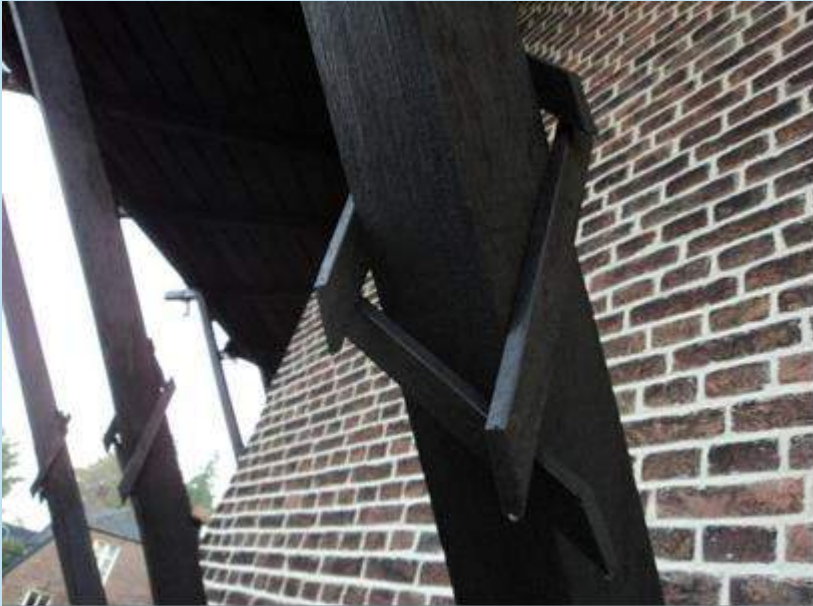
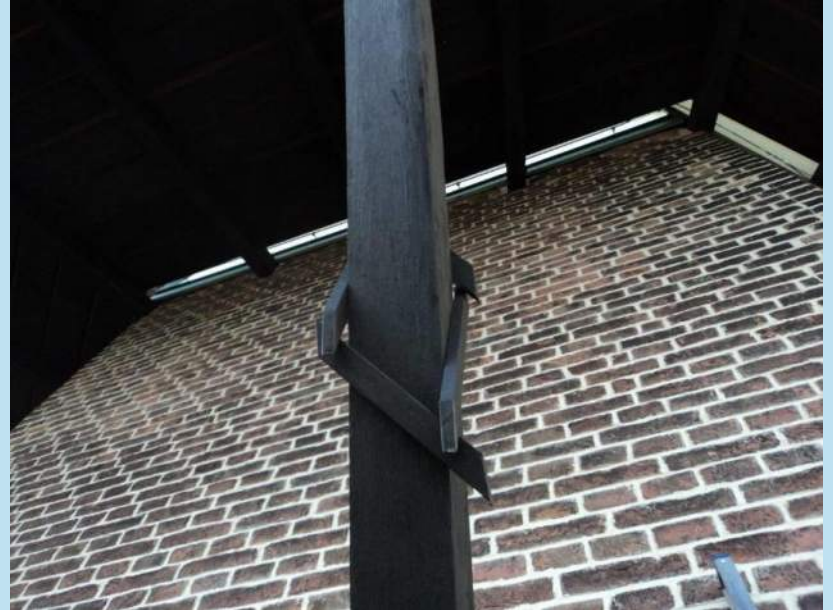
# Leklatten

- Voorbeeld van schuin geplaatste leklatten die het lekwater wegleiden op de stellingschoor van een molen “de Hoop” in Vorden.

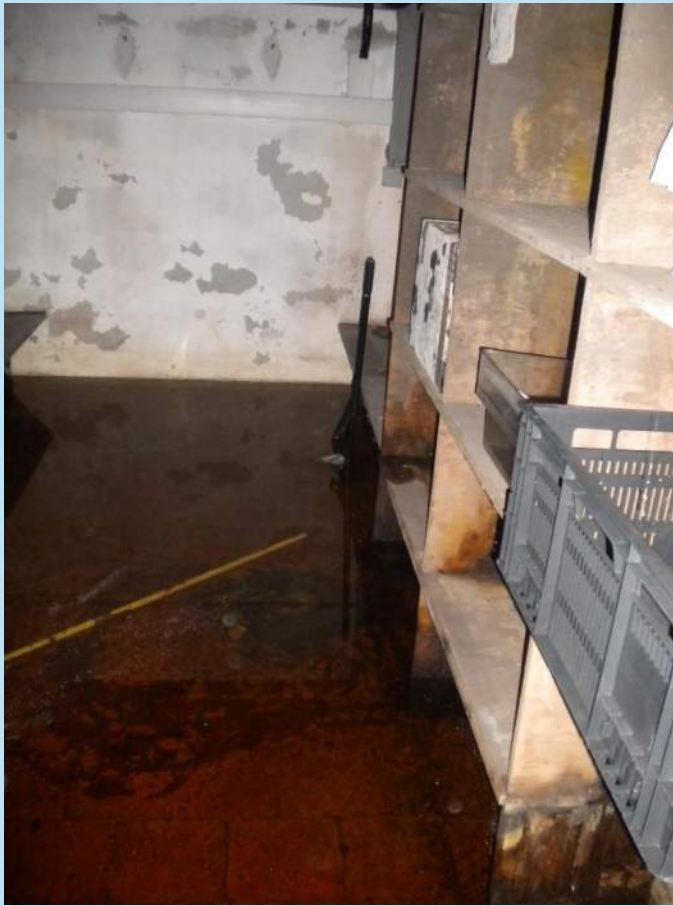
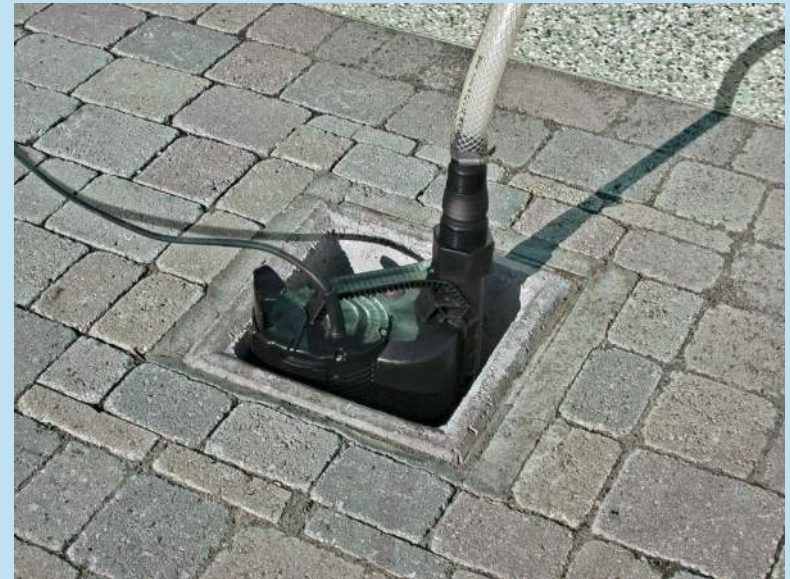
# Ondergelopen kelders

- Met een klokpomp en een vlotter kunnen kelders drooggepompt worden.
- Het water kan via een slang door het kelderraam naar buiten gepompt worden.

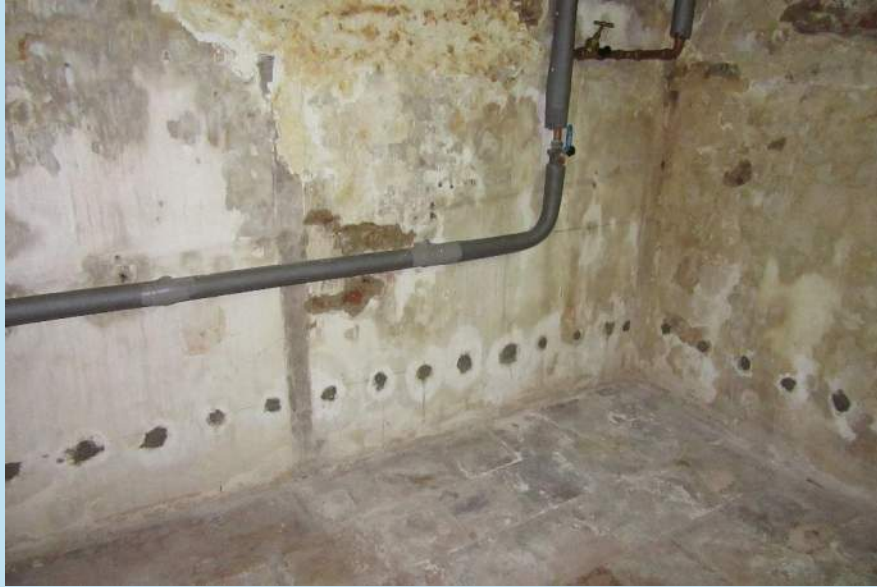
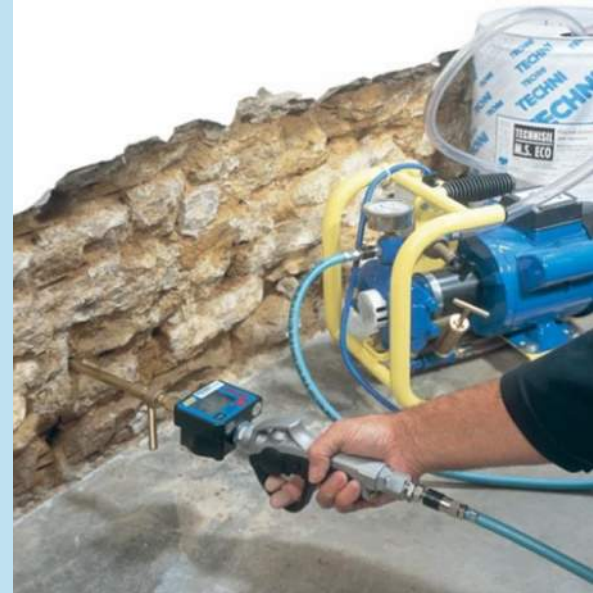
# injecteren

- Het injecteren bestaat uit het boren van gaten van circa 16 mm. doorsnede op onderlinge afstand van circa 150 tot 200 mm. In de geboorde gaten wordt, al dan niet onder druk, een vloeistof ingebracht die na uitharding een waterdichte horizontale laag vormt in de constructie.
- Injecteren kan bijvoorbeeld met waterglas, kalkgrout, siloxaanmengels

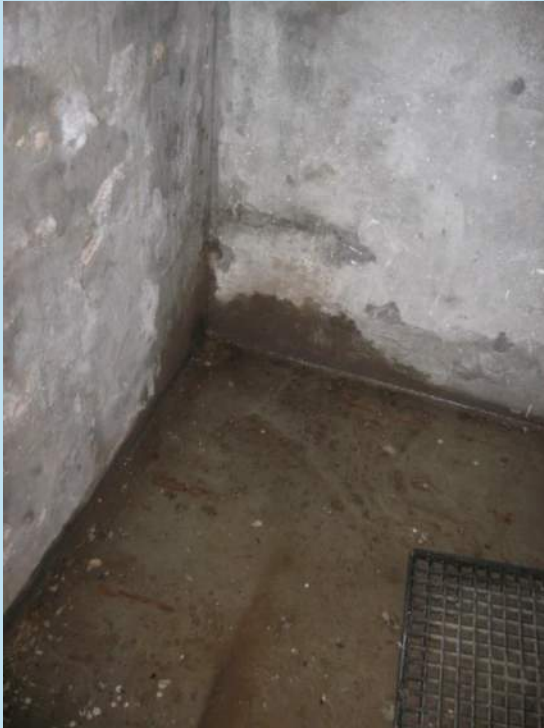
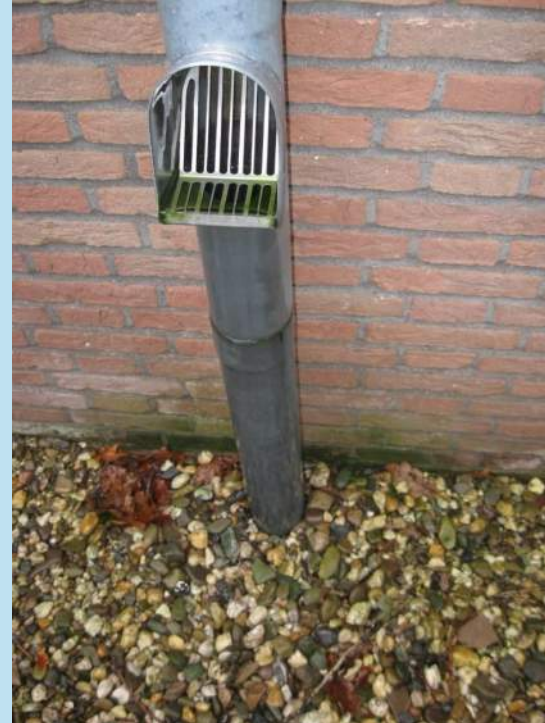
# Onderzoek eerst wat de oorzaak zou kunnen zijn.

- Foto links. Ondergelopen kelder.
- Foto rechts. Ondergronds afvoersysteem regenwater verstopt. Het regenwater spoelde via het kelderraam in de kelder.
- Injecteren van de kelderbak heeft hier dus weinig zin

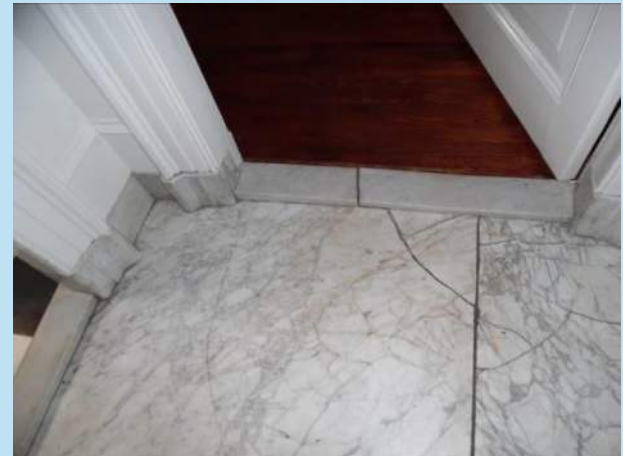
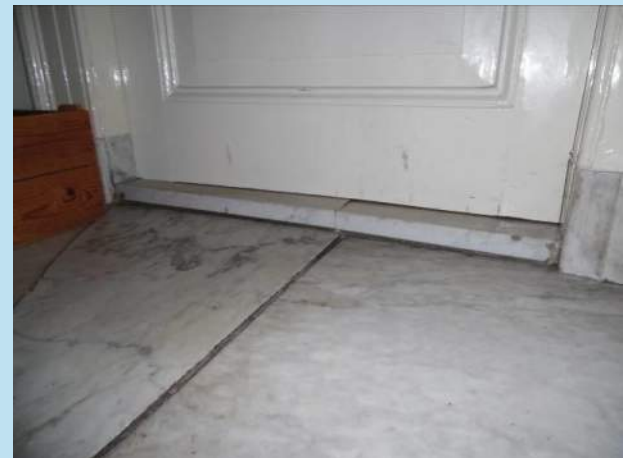
# Schade door dweilwater

- Gebroken marmeren platen en omhoog gedrukte dorpels van de deurkozijnen

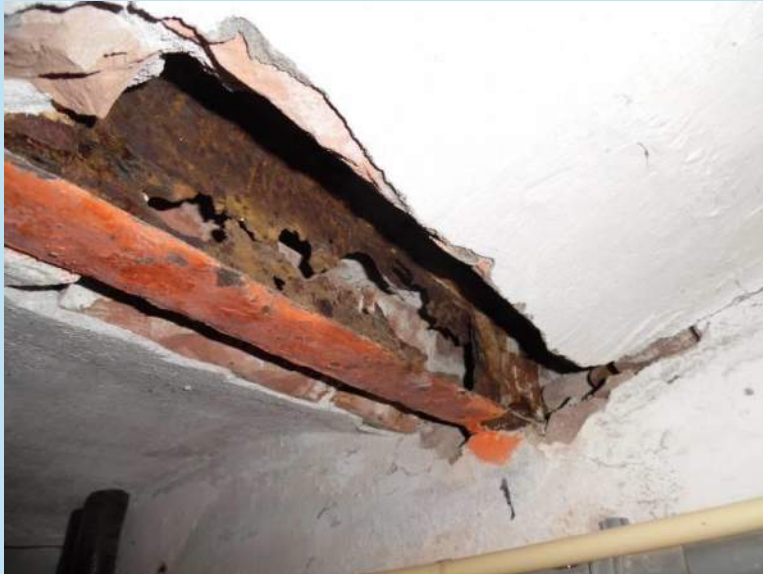
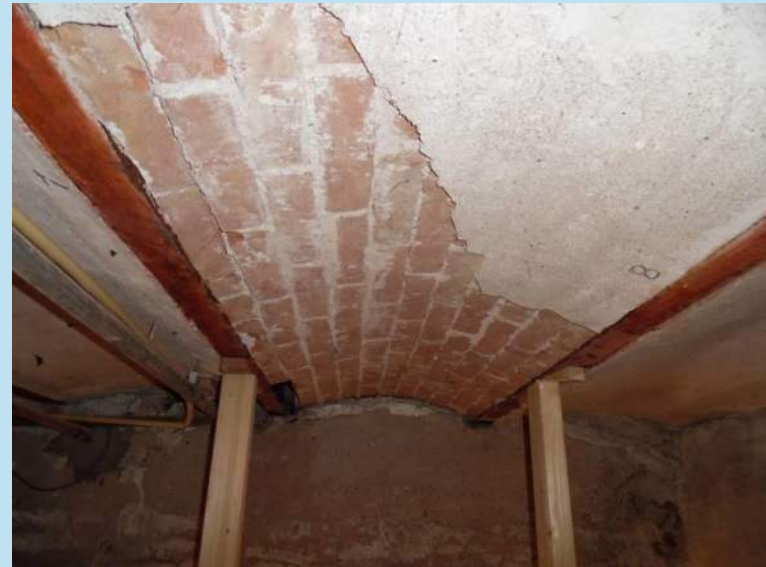
# Roestende ijzeren balken

- De vloer is opgebouwd uit troggewelven
- Vocht (met name dweilwater) heeft tot forse roestvorming van de ijzeren balken geleid.

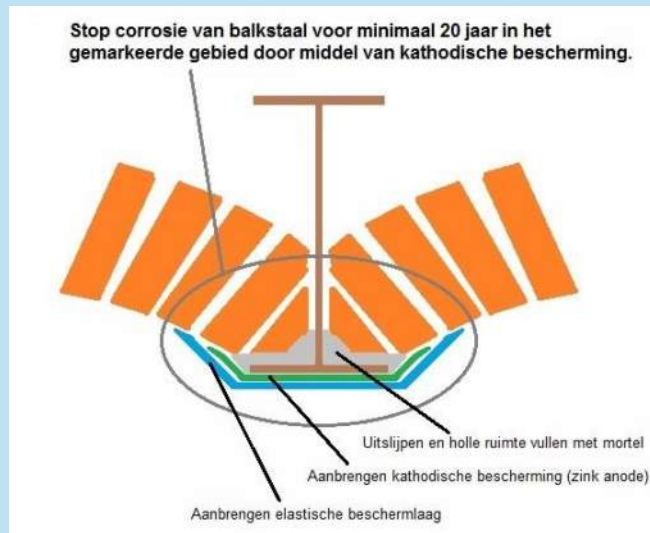
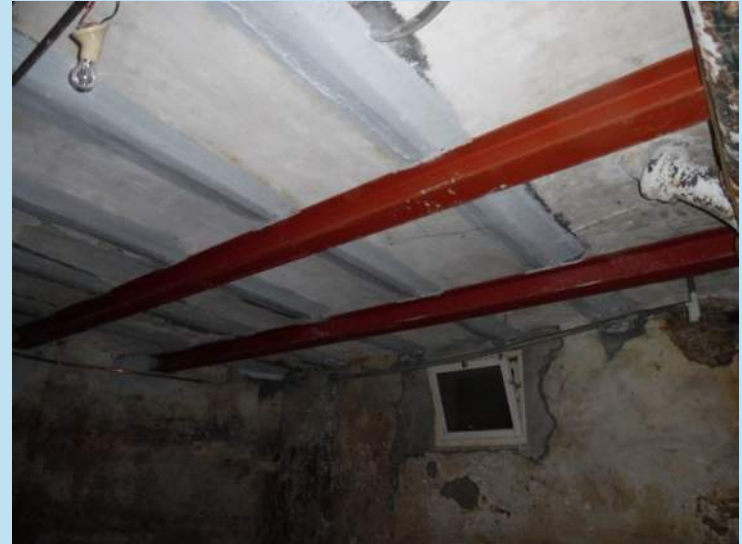
# Kathodische bescherming

- Zie voor meer informatie de website van het Kenniscentrum Kathodische Bescherming
- Kathodische bescherming is een methode van corrosiebestrijding en berust op het principe van potentiaalverlaging van het te beschermen object. Door de potentiaal voldoende te verlagen wordt de anodereactie van ijzer tot ijzerionen zo sterk vertraagd dat hij praktisch te verwaarlozen is
- De methode met het opdrukken van electriciteit is beter.

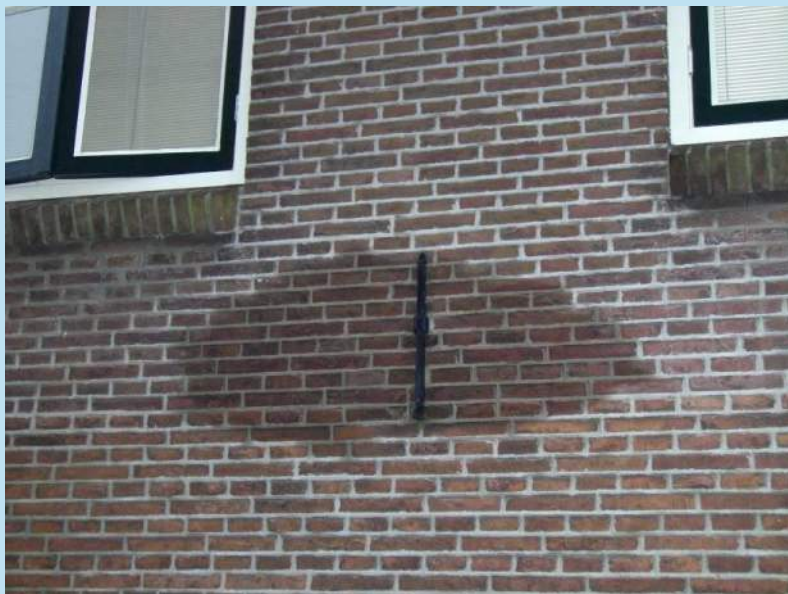
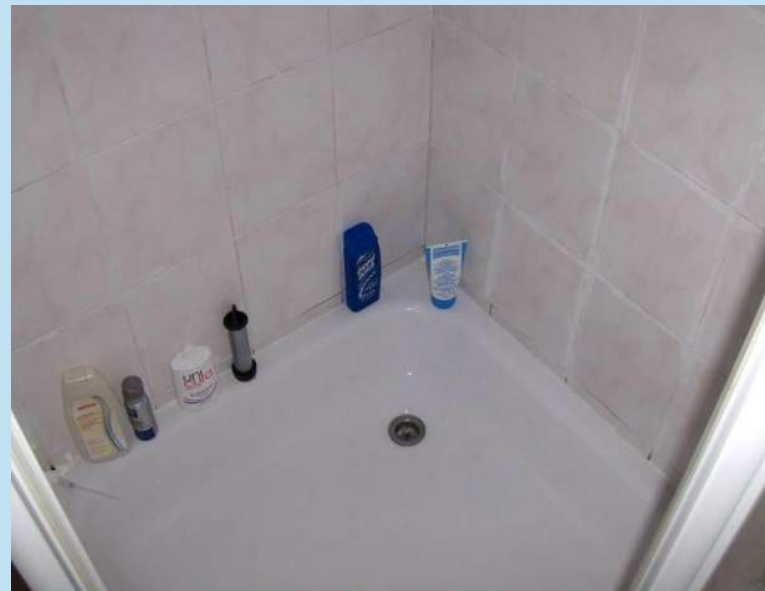
# Vreemde lekkages

- De donkere plek duidt op een lekkage. De oorzaak was lekkage van de afvoerpijp van de douche.
- Het is verstandig om ook aanvullend onderzoek te doen naar eventueel houtrot aan de balklaag.

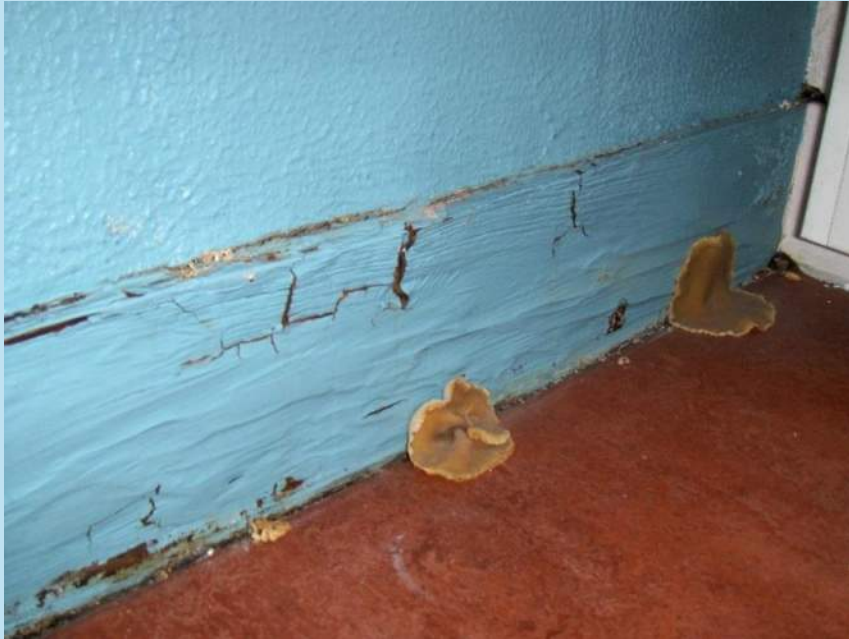
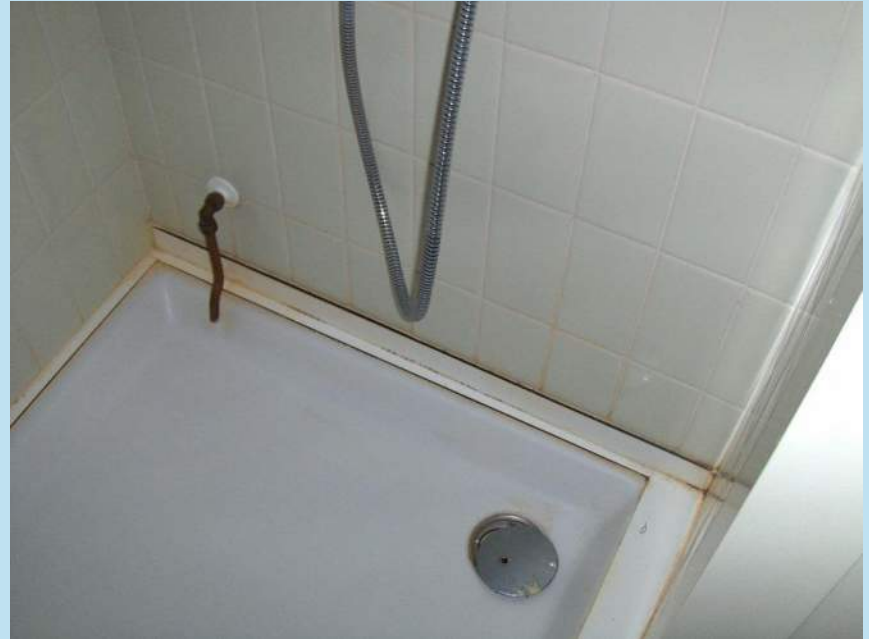
# Lekkende douchebak

- Houtrot..... door lekkende douchebak
- Een bekerzwam is op zich niet schadelijk, maar komt vaak voor in combinatie met andere houtaantastende zwammen.

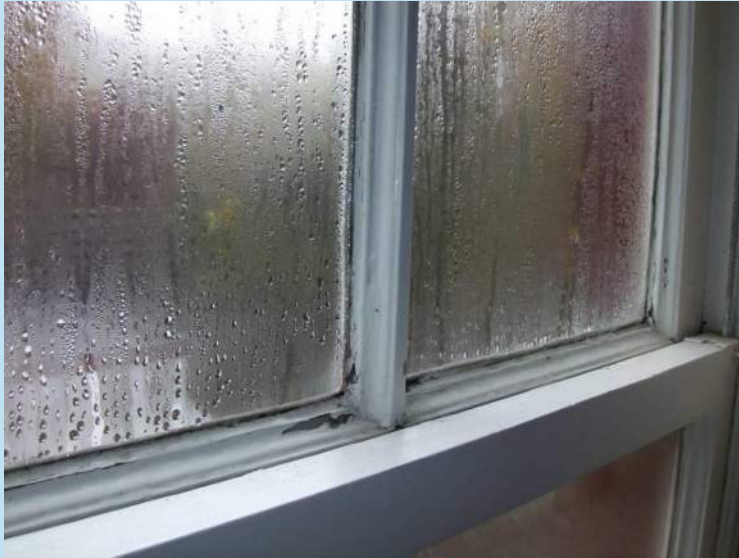
# Condensatie van woonvocht

- Hoe hoger de luchtvochtigheid, hoe dichters het dauwpunt ligt bij de temperatuur van de lucht. Bij een hogere luchtvochtigheid is de lucht al bijna verzadigd en hoeft deze nog maar weinig te worden afgekoeld om te condenseren.
- Woonvocht, afkomstig van onze aanwezigheid en onze dagelijkse bezigheden, kan je vaak eenvoudig naar buiten ventileren.

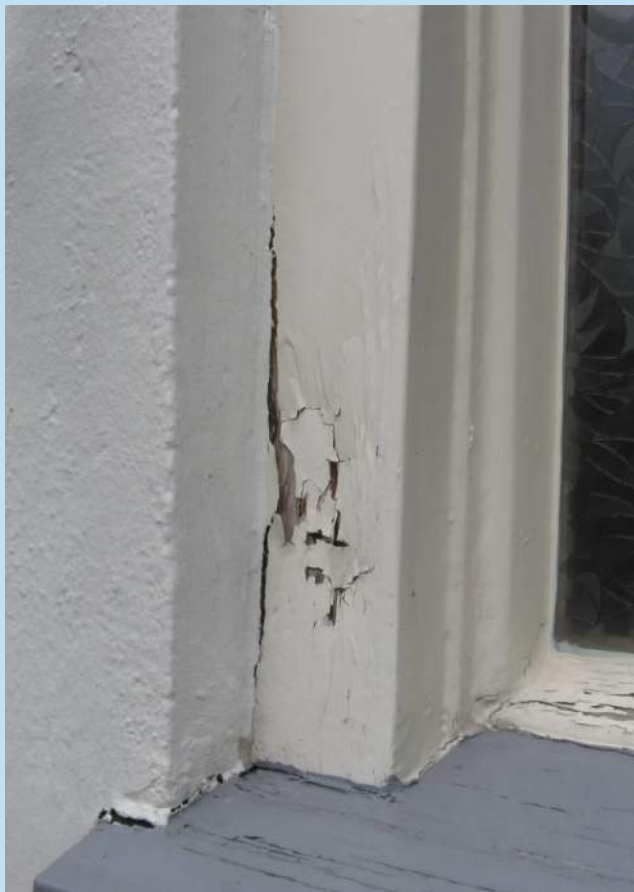
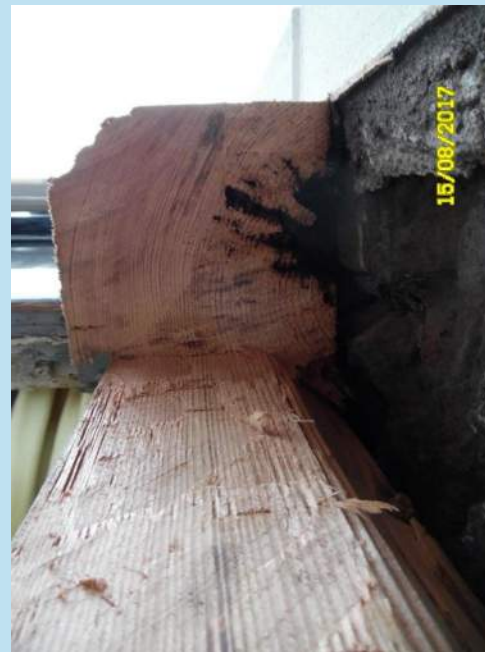
# Condensatie tussen het raamkozijn en de muur

- Foto links. De aansluiting van de kozijnstijl tegen de bepleisterde gevel is dichtgezet met kit. Het kozijn is van binnenuit weggerot
- Foto rechtsboven. Inrotting van binnenuit. De aantasting blijkt groter dan eerst aangenomen.
