# Welkom op de cursus vochtproblemen bij Monumenten

# Avondprogramma

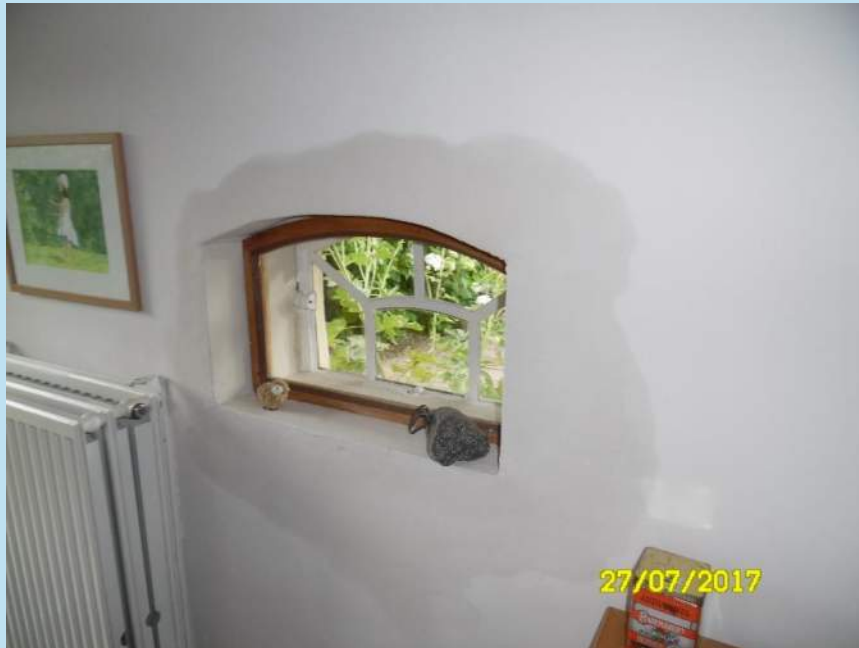
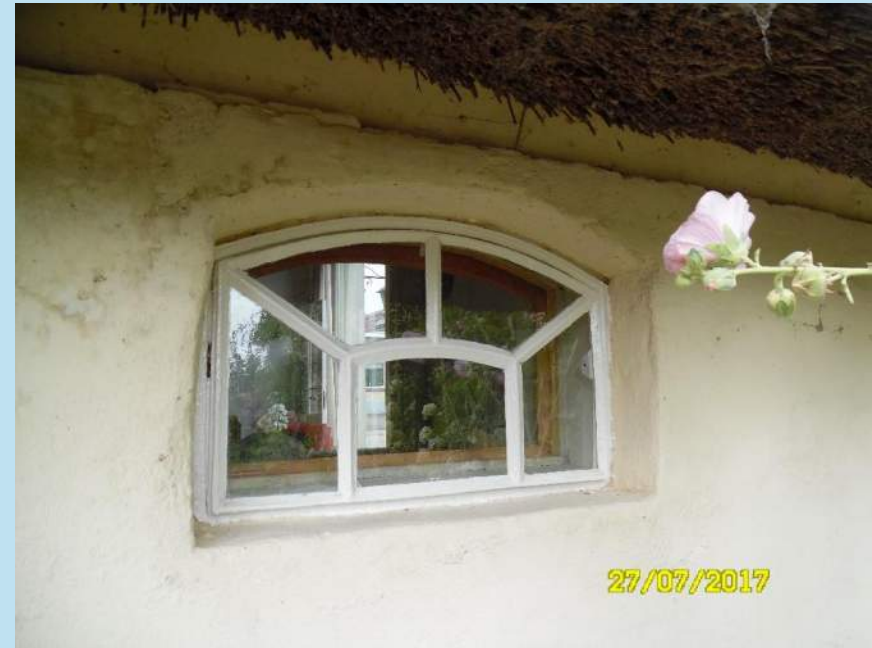
# Condensatie

- Foto links. Condensatie rondom een raamopening.
- Er is een voorzetwand met isolatie zonder dampremmende laag toegepast.

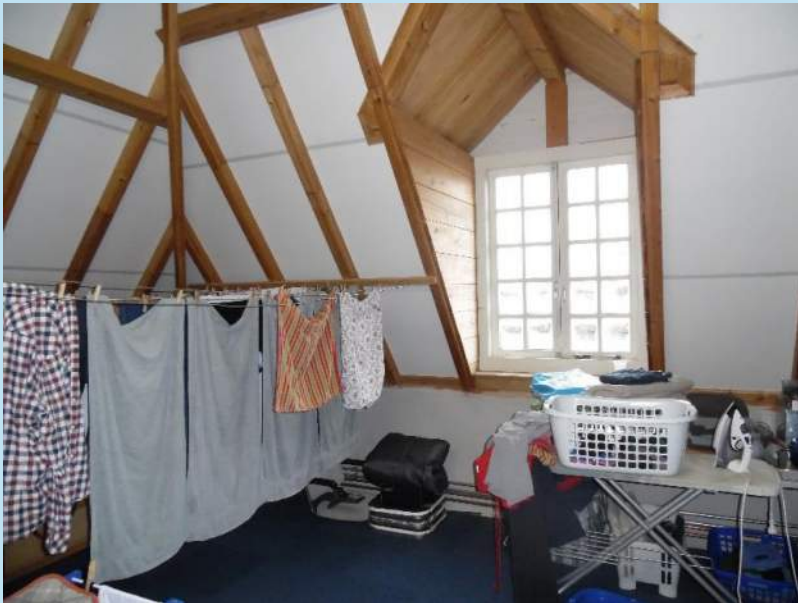
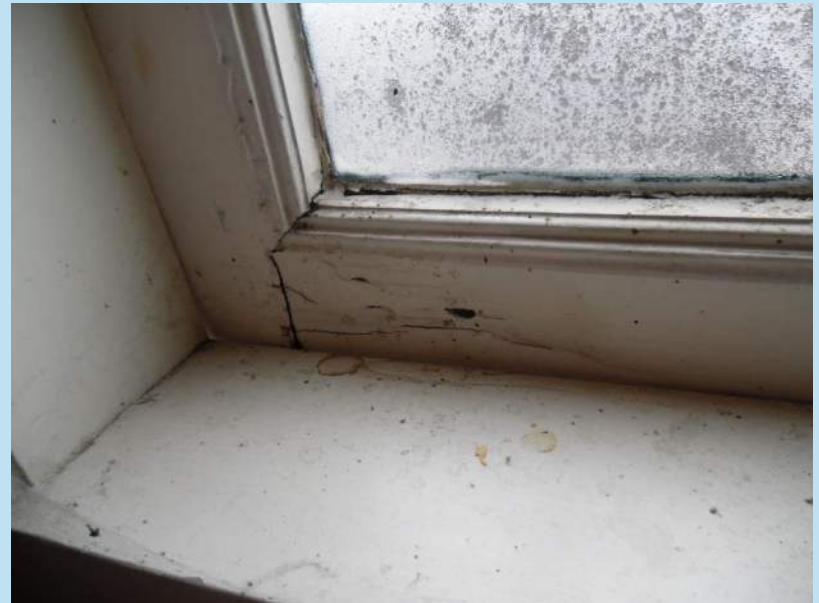
# Ventileren

- Houtrot in het naaldhouten raam door condensvorming op de ramen.
- In ruimtes met veel woonvocht als slaapkamers, badkamers en keukens is het belangrijk om te ventileren

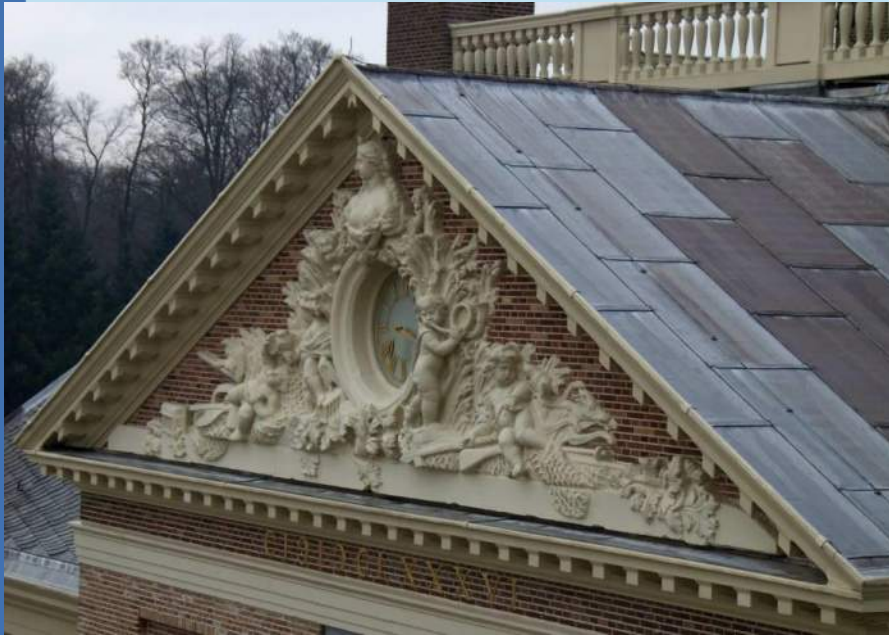
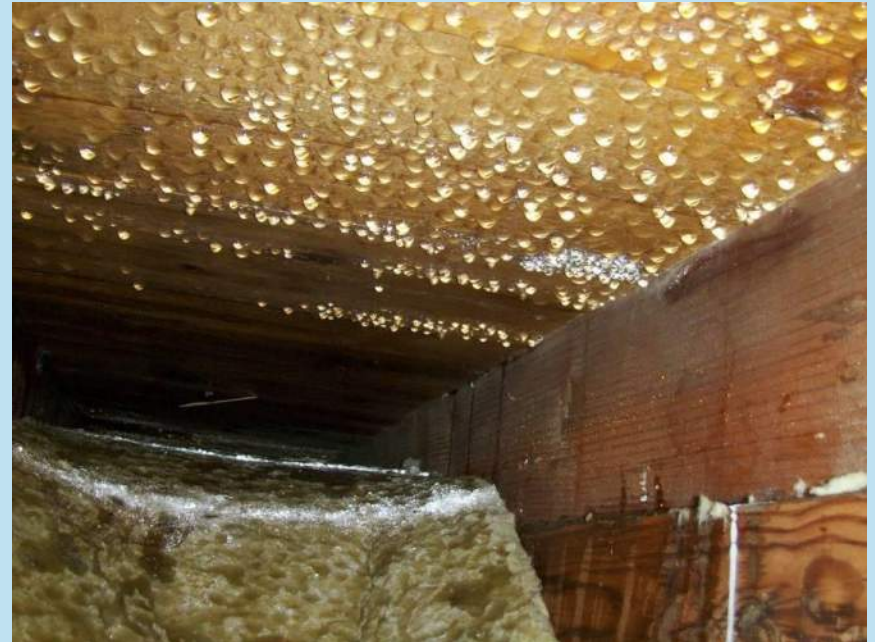
# Condensproblemen

- Foto linksboven. Metalen dakbedekkingen zijn gevoelig voor condensatieproblemen.
- Foto rechtsboven. Condensprobleem door een combinatie van een hoge luchtvochtigheid, isolatiemateriaal en lekken in de dampdichte laag van de isolatie.

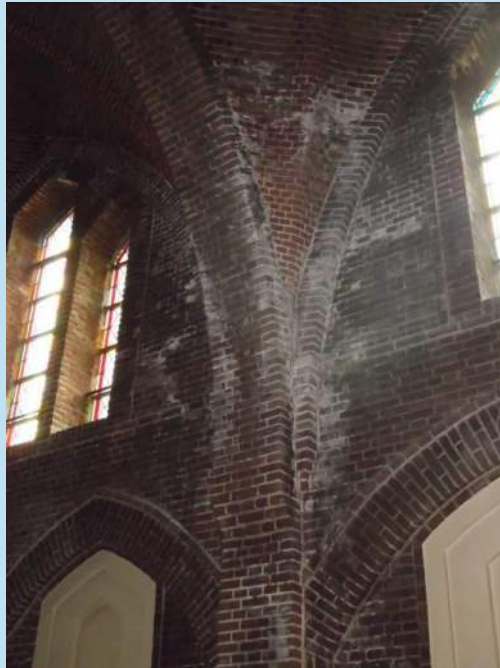
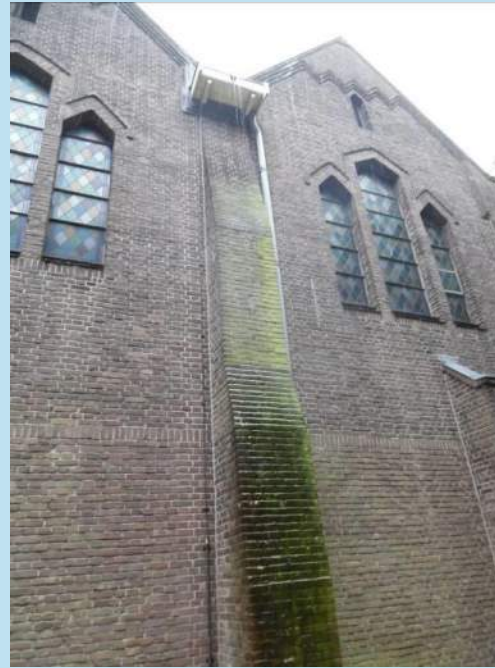
# Vochttransport door muren heen

- Lekkagesporen in het interieur van een monumentale kerk
- Door vochttransport worden ongebonden kalk en zouten meegenomen naar het oppervlak van de baksteen.

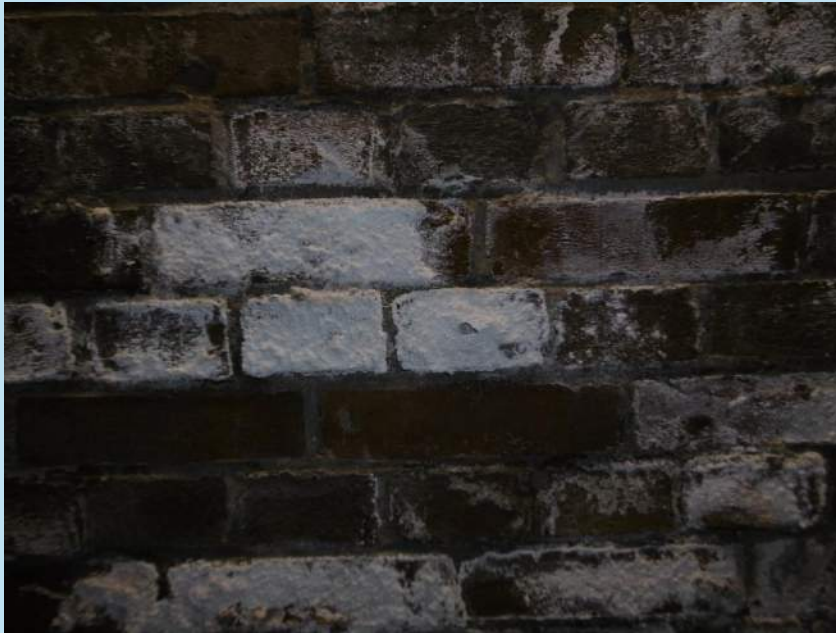
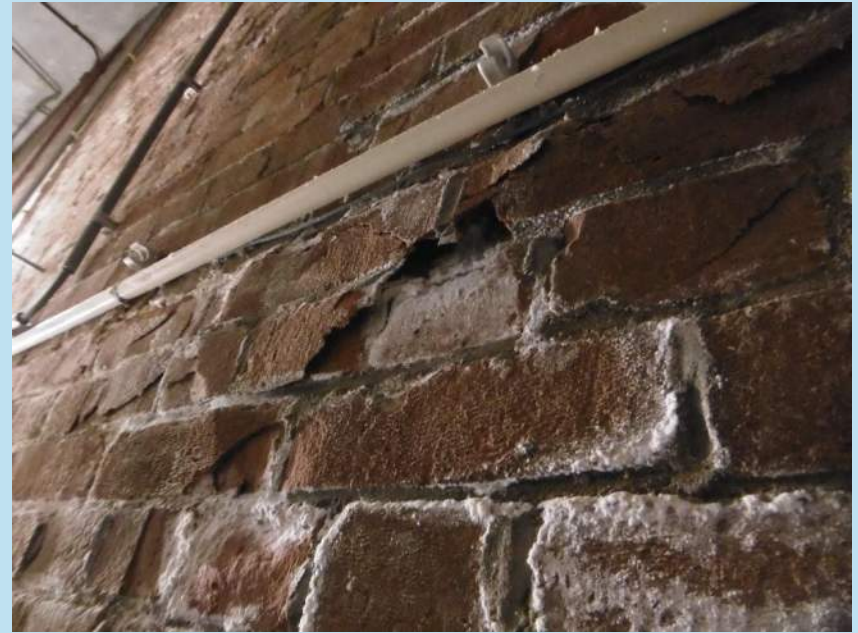
# Uitbloei van zouten

- Binnenzijde van de dezelfde kerktoren. Vocht slaat van buiten door de winddruk door de muur en wasemt aan de binnenkant uit. Gevolg: Vochtplekken en schade door zoutkristallen.
- Je kunt dit testen met water. Zouten lossen (tijdelijk) op in water. Kalk niet. Je kunt het ook proeven.

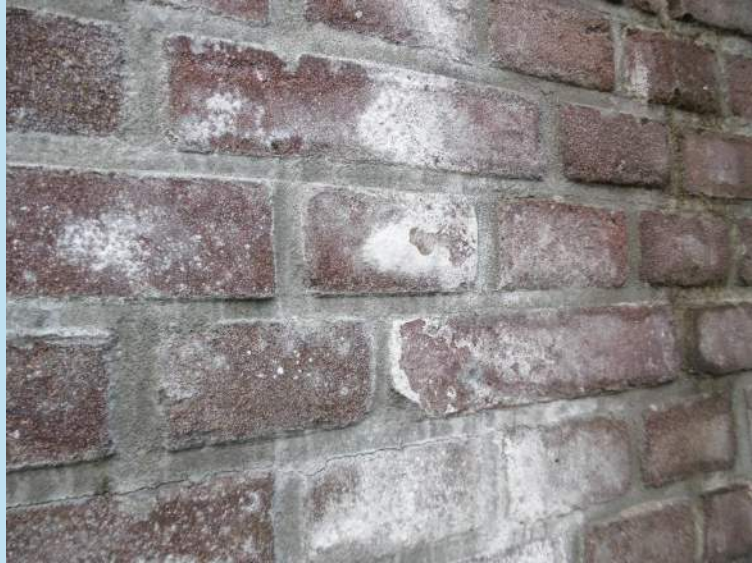
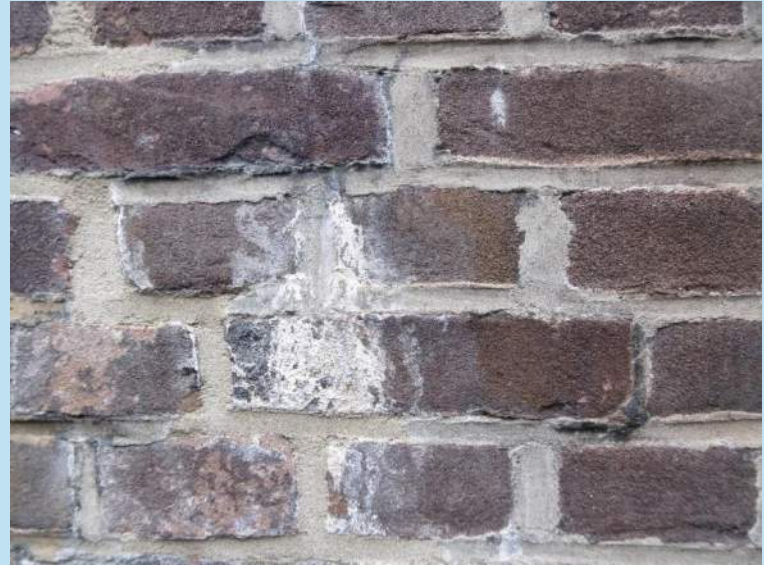
# Uitbloei van ongebonden kalk

- Kalk die zich niet heeft weten te binden kan door vochttransport gaan uitbloeien.
- Om uitbloei te voorkomen wordt ook wel een kleine hoeveelheid cement of tras aan kalkmortel toegevoegd.
- Zouten lossen op in water. Kalk niet. Met een klein beetje zoutzuur kun je testen of het kalk is. Dit gaat bruisen.

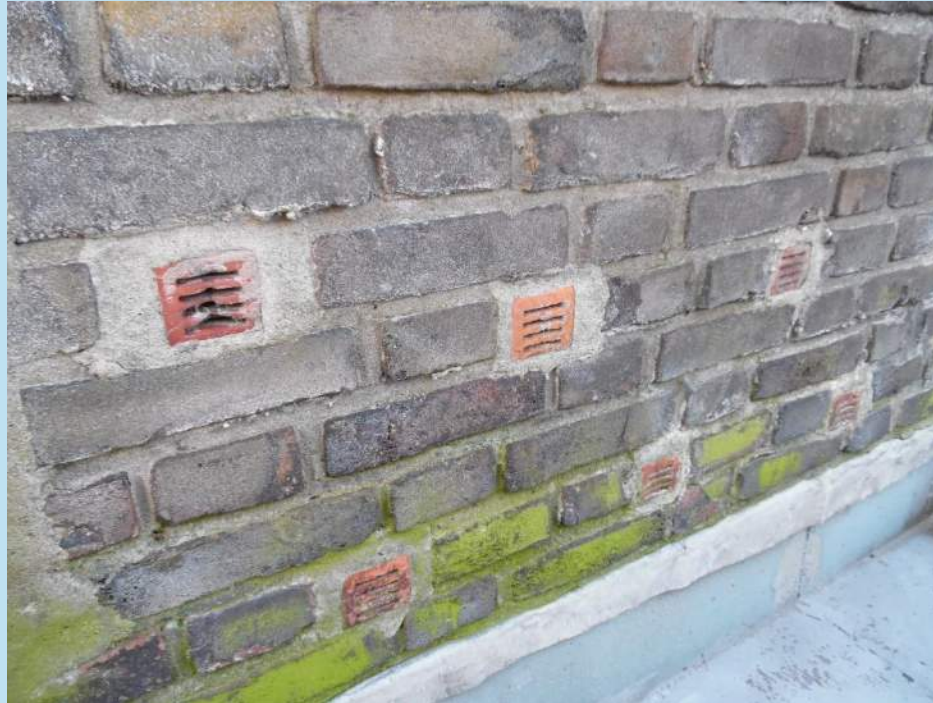
# Knabensifons

- Stimuleren van de verdamping van vocht uit de muur kan door droogpijpjes of droogstenen in de constructie
- Bij extreme vochtbelasting is het resultaat nihil

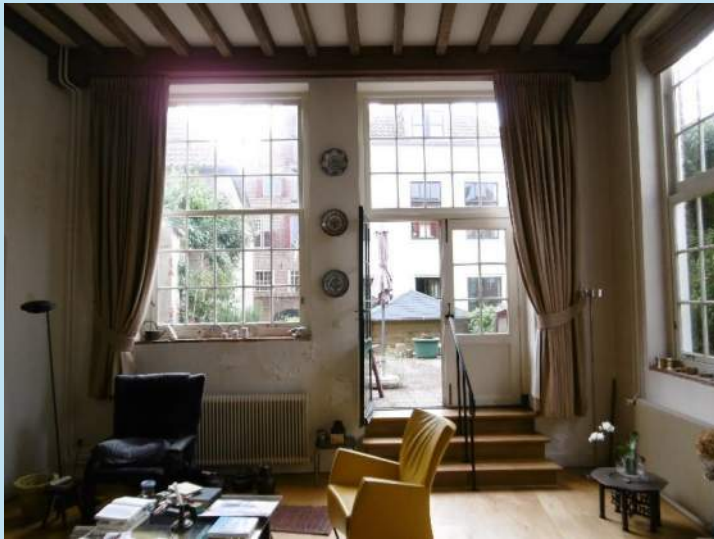
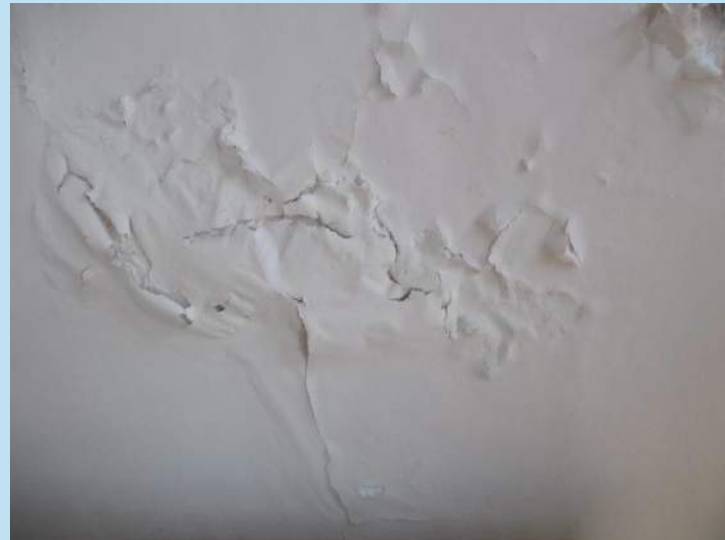
# Optrekkend vocht: door grondwater of opspattend regenwater?

- Afbladderende muurverf door zoutkristallen op een buitenmuur.

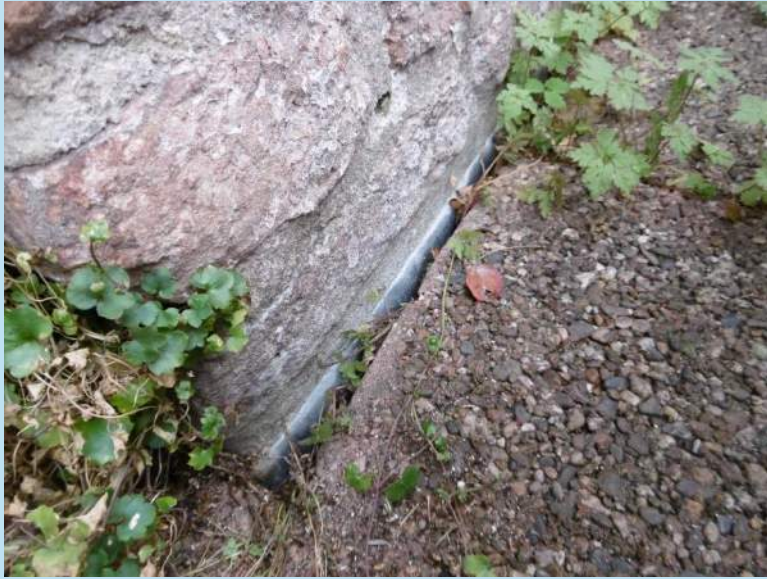
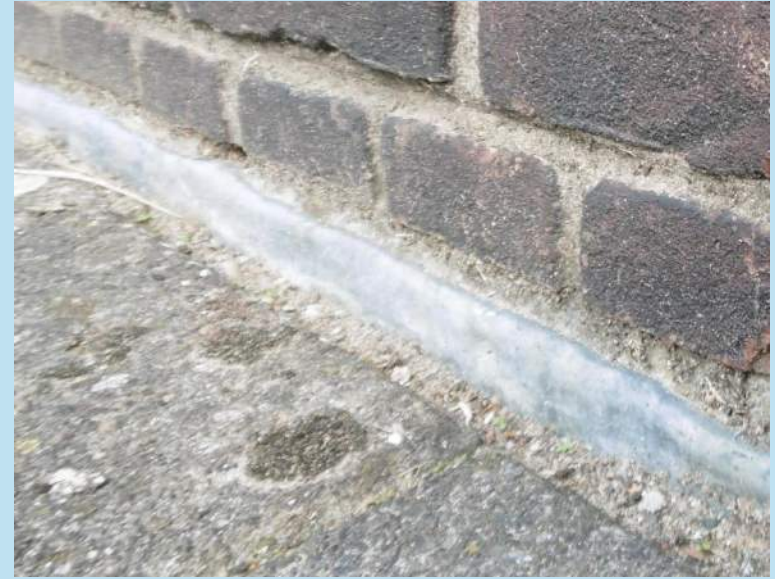
# Waterkerende laag in metselen

- Foto's boven. Ingemetselde loodslabbes om optrekkend vocht tegen te gaan.
- Lastig om goed aan te brengen.
- Er kan ook vochtophoping van bovenaf ontstaan (zakvocht)

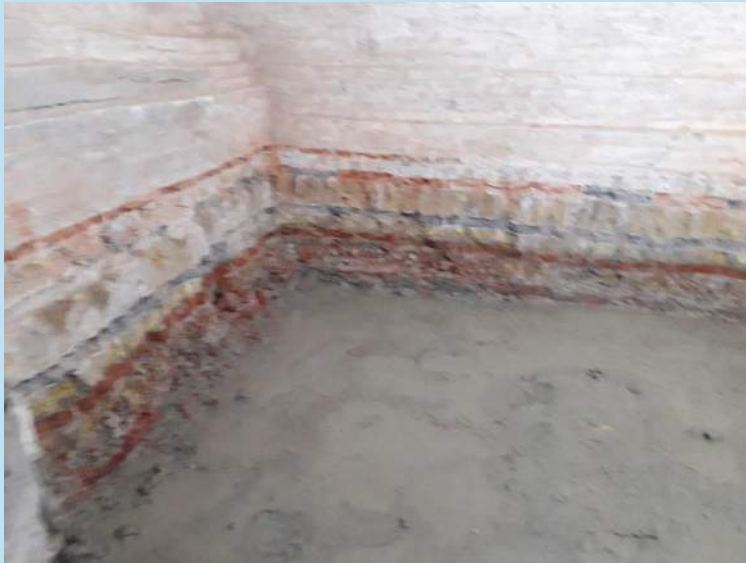
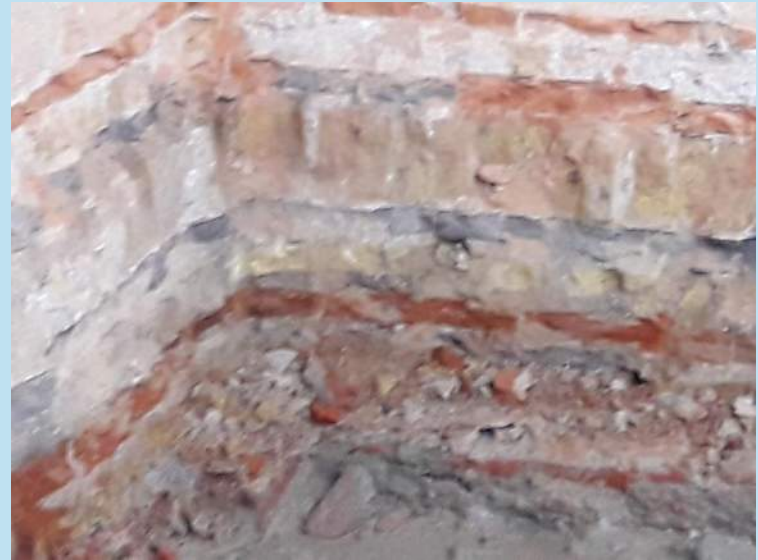
# Gemetselde lagen van hardgebakken plavuizen

- Ook in het verleden werden waterdichte lagen ingemetseld zoals leisteen, plavuizen, tegels etc.
- (glas wordt ook genoemd, maar dat gaat om waterglas-injectie)

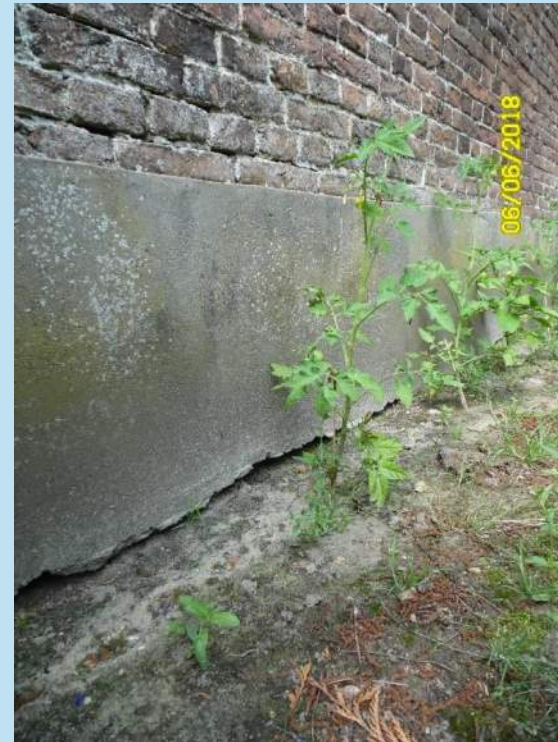
# Spatplint of trasraamplint onvoldoende doorgezet onder het maaiveld

Omdat plinten vaak niet diep genoeg doorgezet zijn, gecombineerd met een maaiveld dat naar het gebouw afloopt, ontstaan problemen. Bij herstel diep genoeg doorzetten en het maaiveld corrigeren.

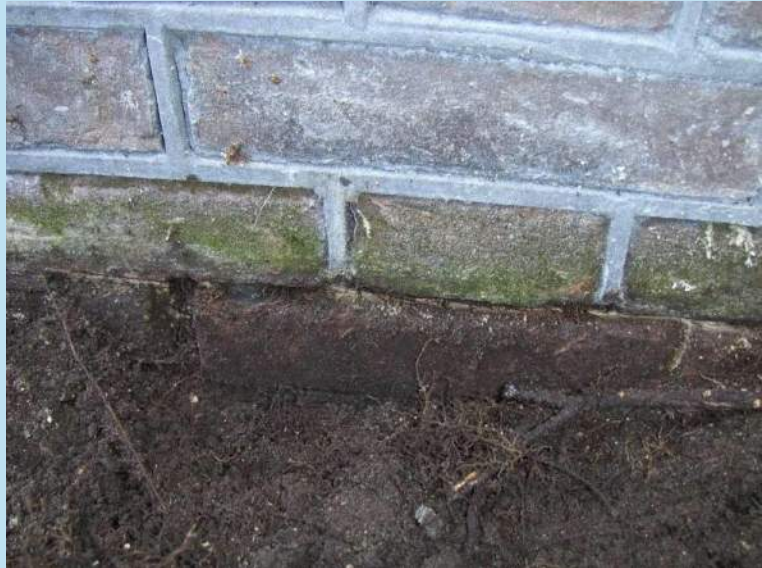
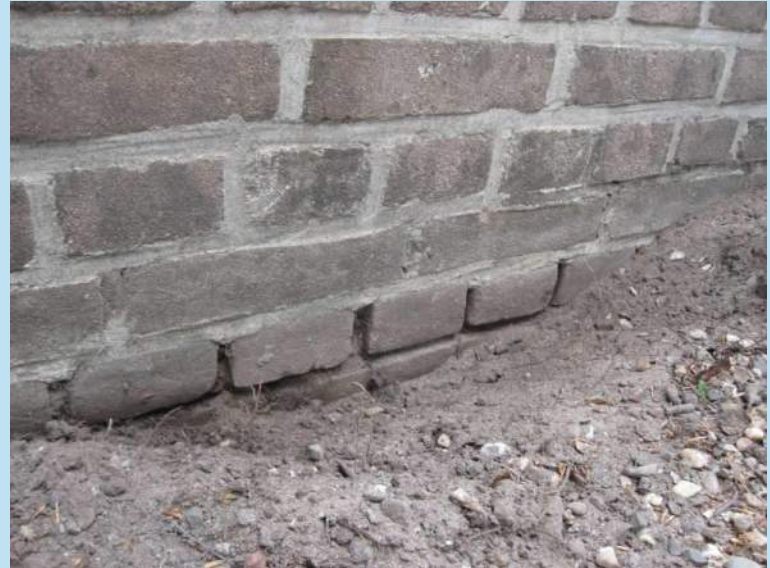
# Voegwerk ook doorzetten onder het maaiveld

- Tot ongeveer 30cm onder het maaiveld dient het voegwerk hersteld te worden om optrekkend vocht te vermijden.

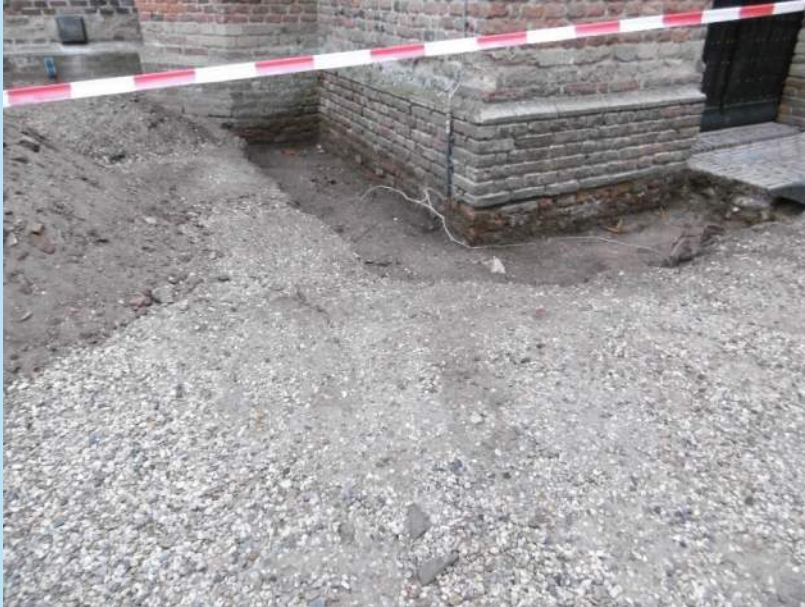
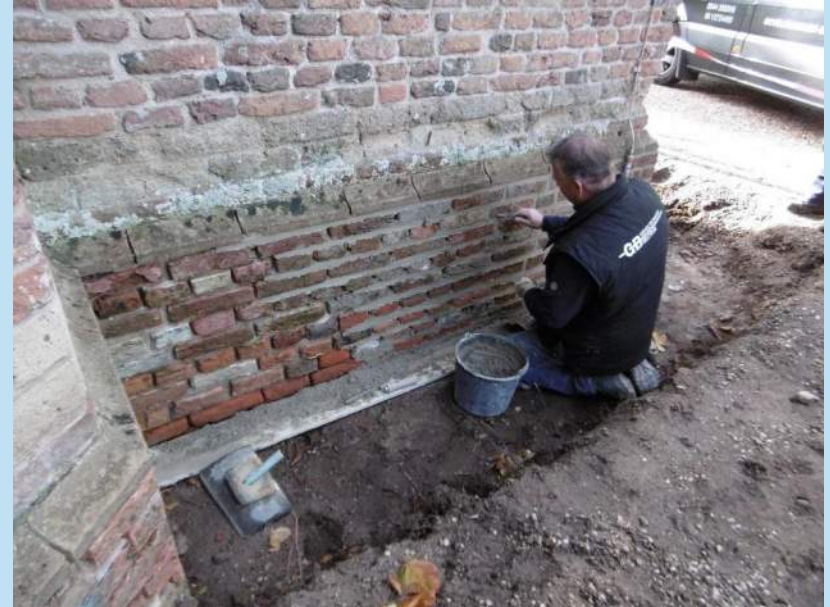
# Voorbeeld uit de praktijk

- Voorbeeld van het opnieuw voegen van het metselwerk tot op de funderingsversnijding

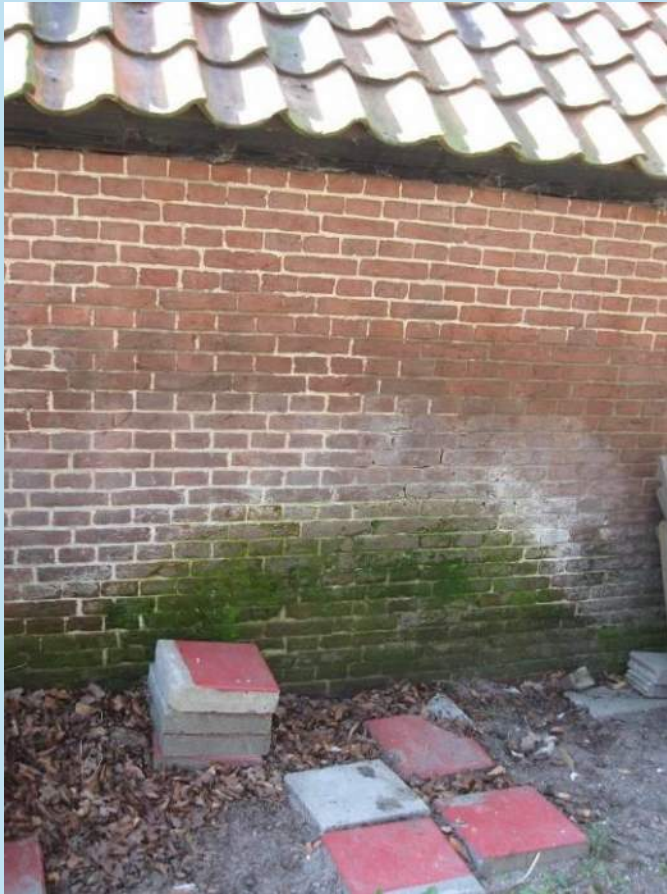
# Goten of een grindbed met drainage

- Foto links. Mosgroei en uitbloei van zouten en kalk door spatwater.
- Foto boven. Het is belangrijk de oorzaak weg te halen zoals het aanbrengen van een grindbed met drainage of een goot.

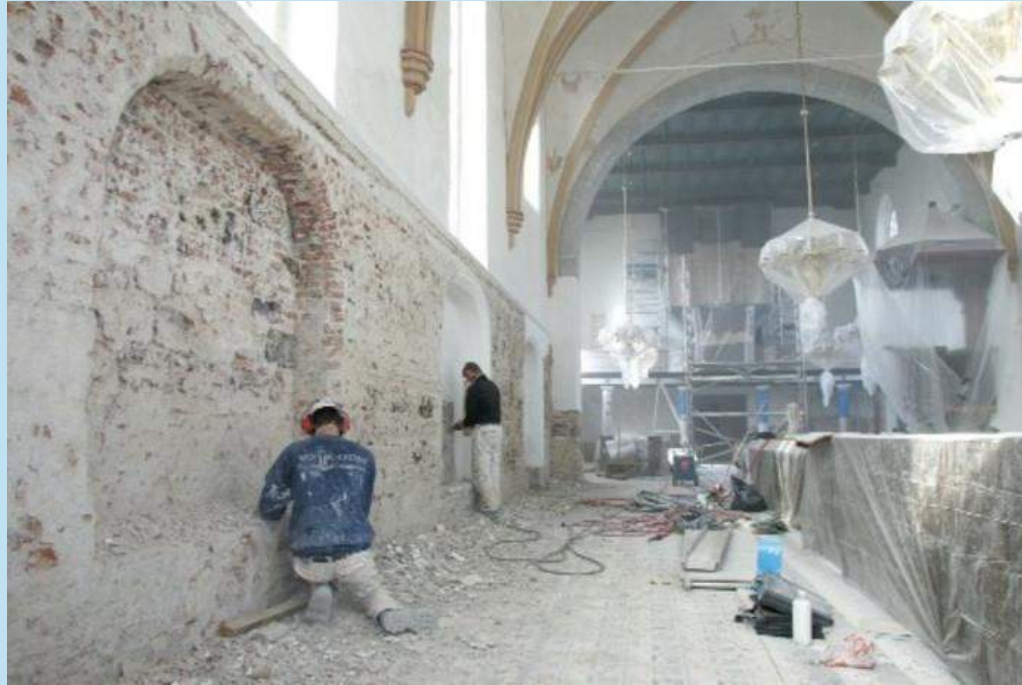
# Muren afbikken om te drogen

- 1 kubieke meter metselwerk kan wel 200 liter vocht bevatten
- Soms duurt het wel drie jaar voordat metselwerk voldoende is gedroogd om opnieuw te worden bepleisterd

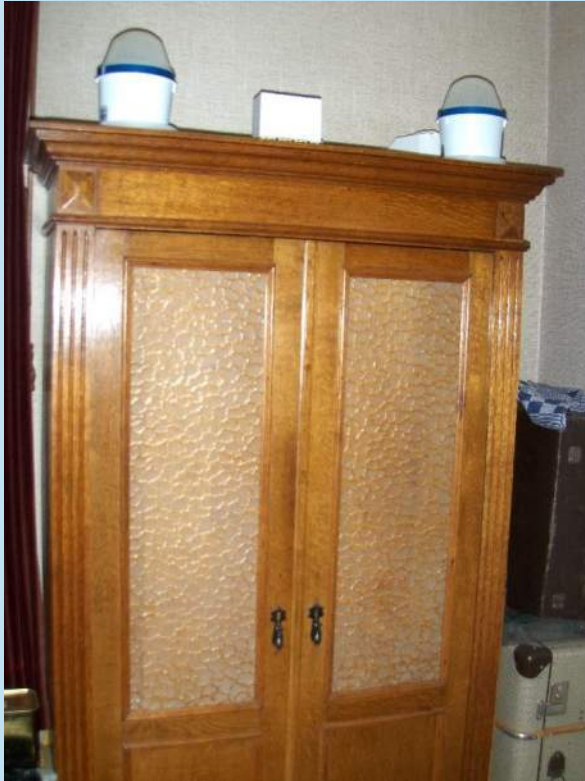
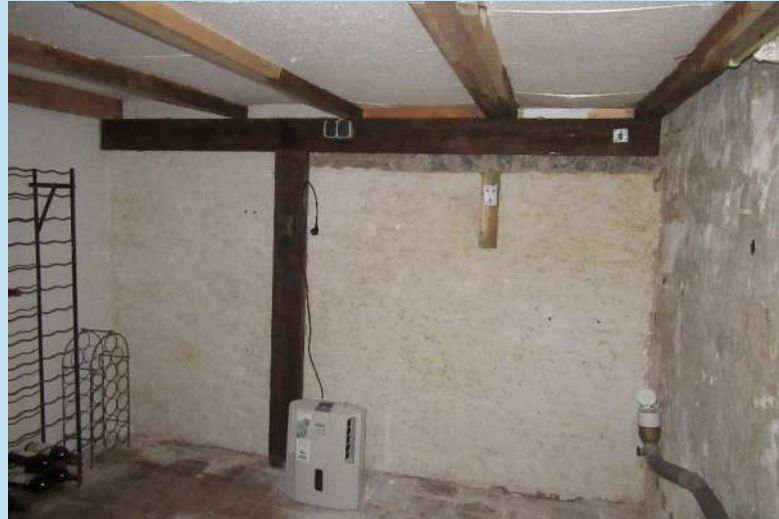
# Vochtvreters

- Vochtvreters, zoals links op de kast, hebben weinig effect.
- Elektrische luchtontvochtigers kunnen een averechts effect bereiken doordat door vochttransport juist meer zouten gaan kristalliseren

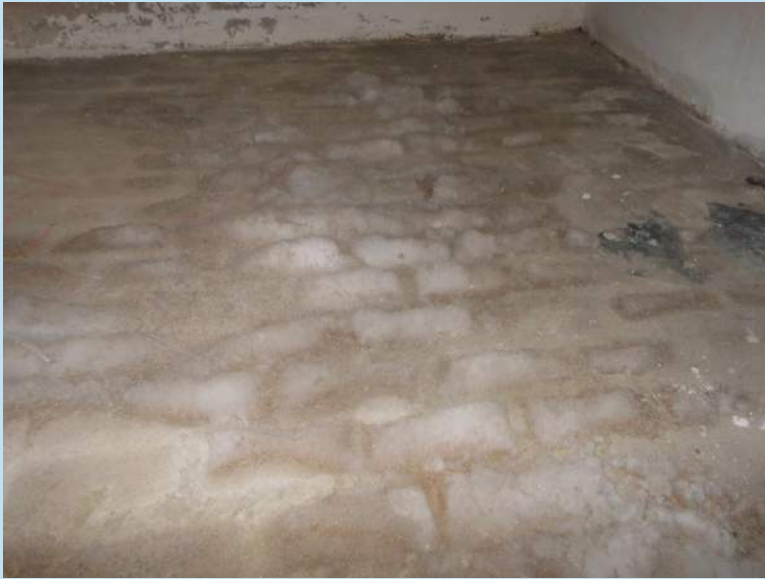
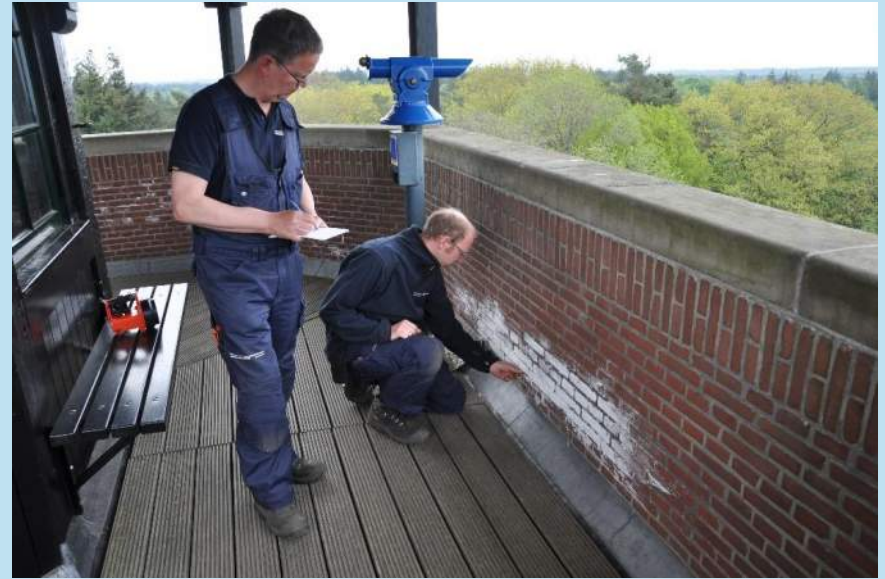
# Zouten

- Er zijn diverse soorten zouten, zoals chloriden, afkomstig uit strooizout of zeewater, nitraten uit mest of urine van vee en sulfaten uit bakstenen van klei met zwavel-ijzerverbindingen.

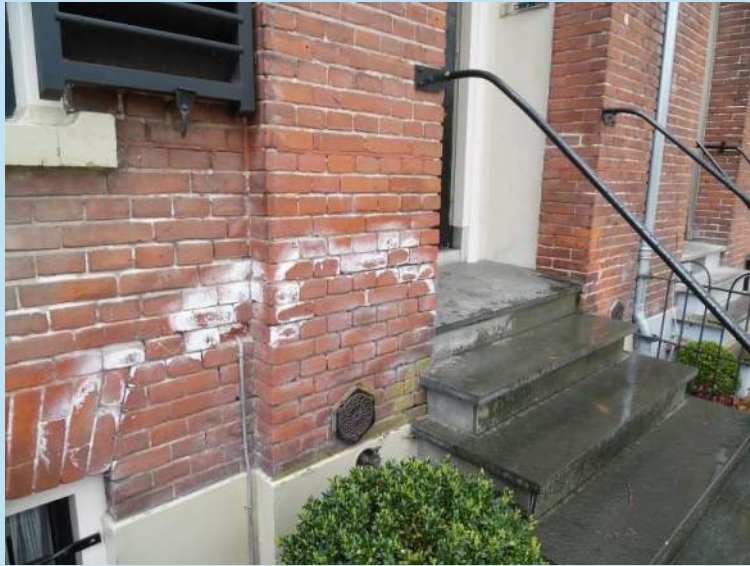
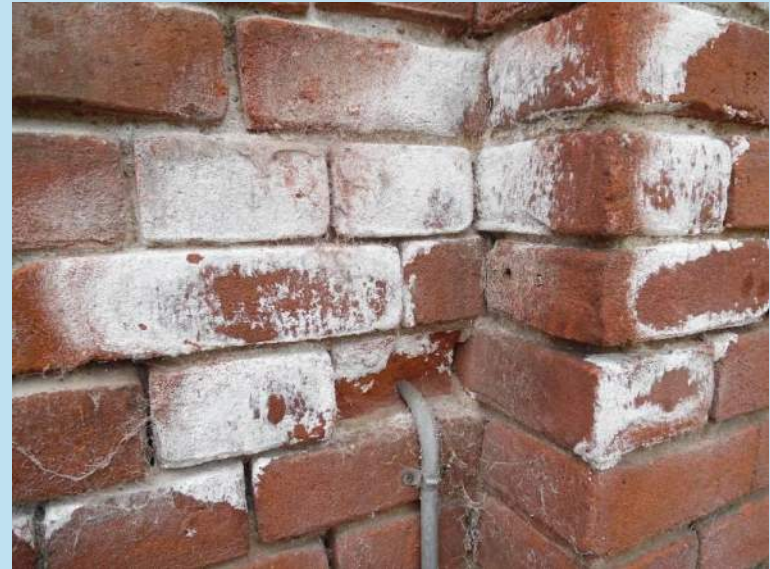
# Schade door zoutuitbloei

- Door vochttransport worden zouten meegenomen naar het oppervlak van de baksteen, waar deze gaan kristalliseren.
- Door de expansie van kristalliserende zouten kunnen de baksteen en de mortel uit elkaar worden gedrukt.

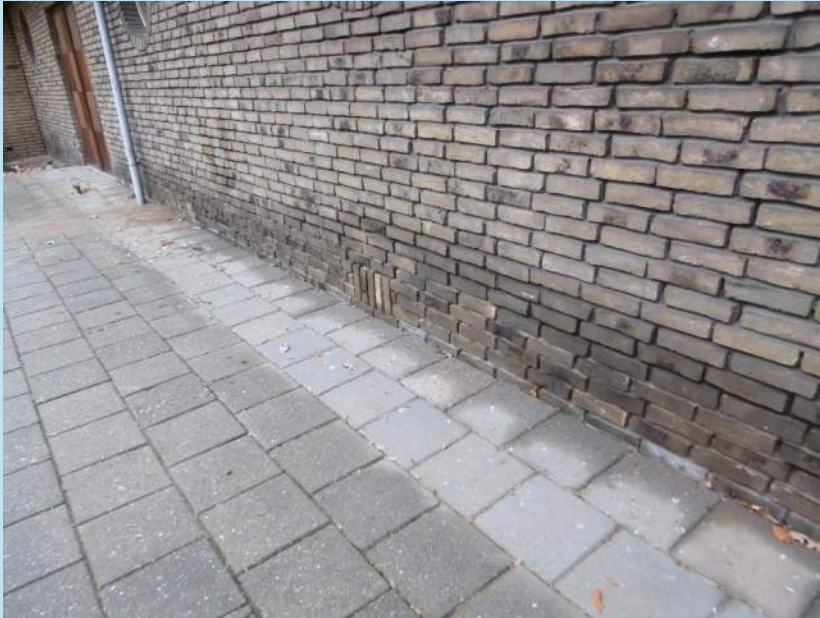
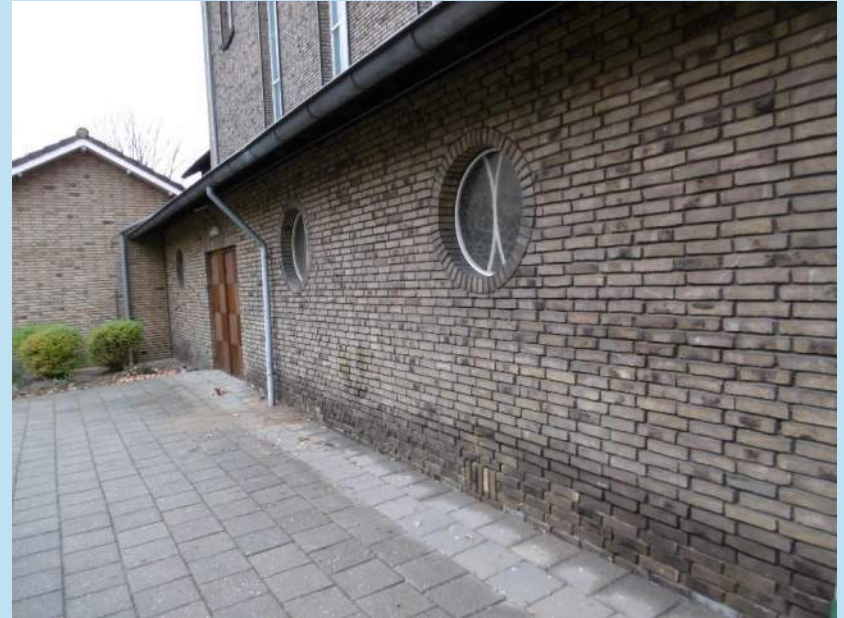
# Zouten trekken vocht aan

- Vochtplekken door de aanwezigheid van (strooi)zouten in het metselwerk

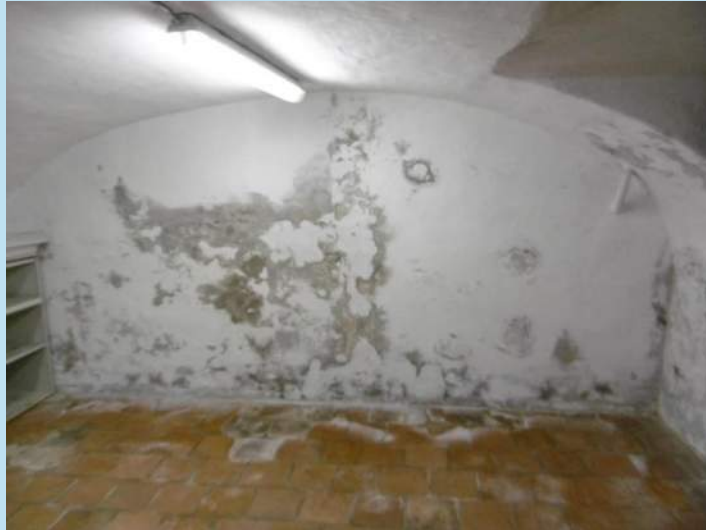
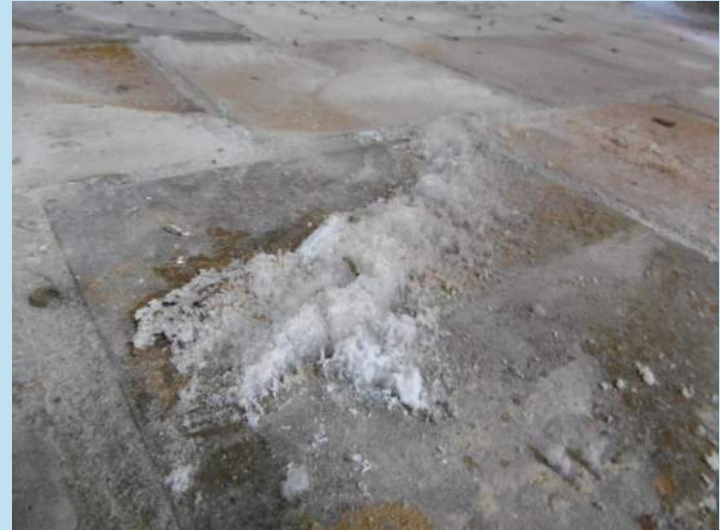
# Uitbloei van zouten in kelders

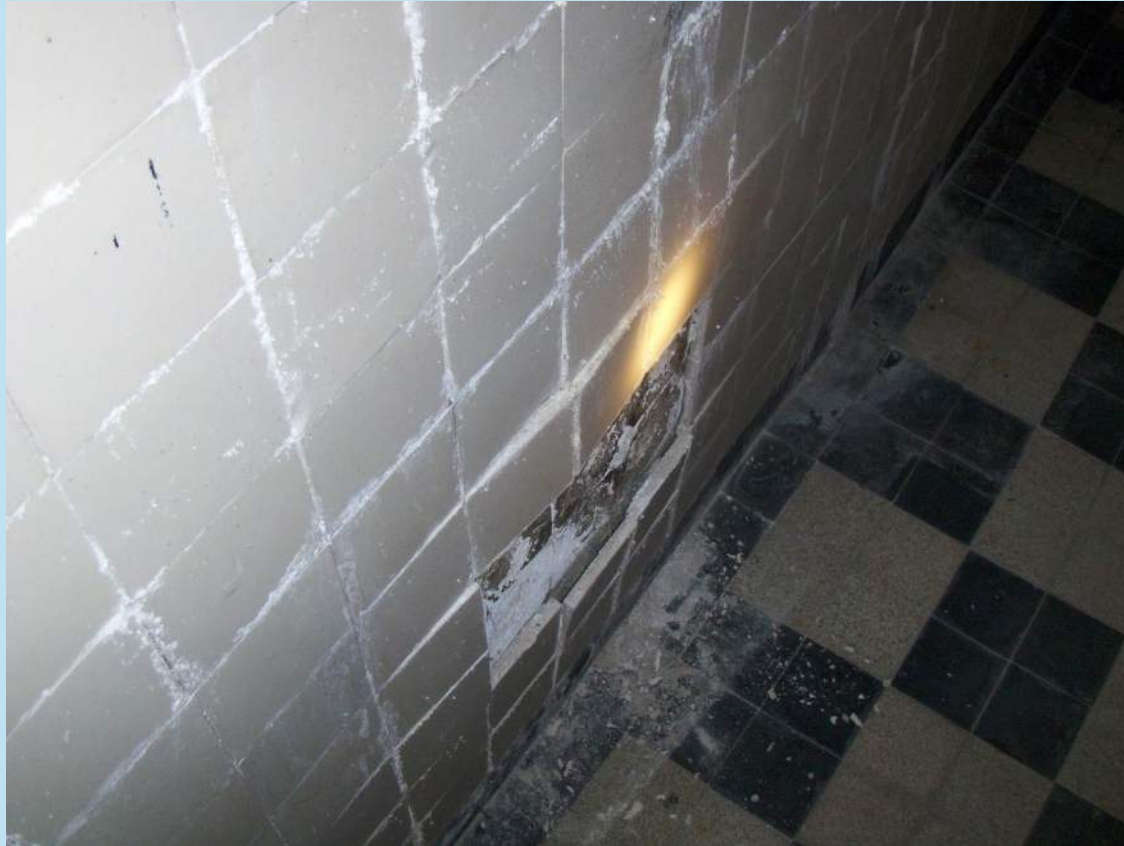
# Zoutbelaste muren niet afsluiten

- Zoutkristallen drukken het tegelwerk los

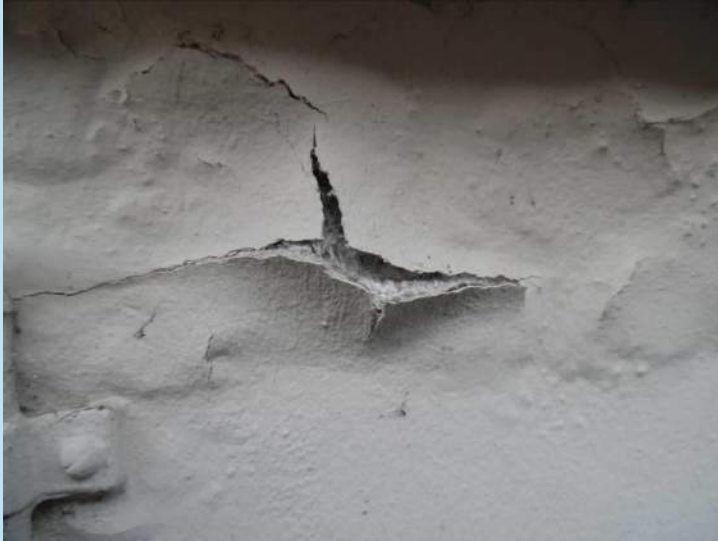
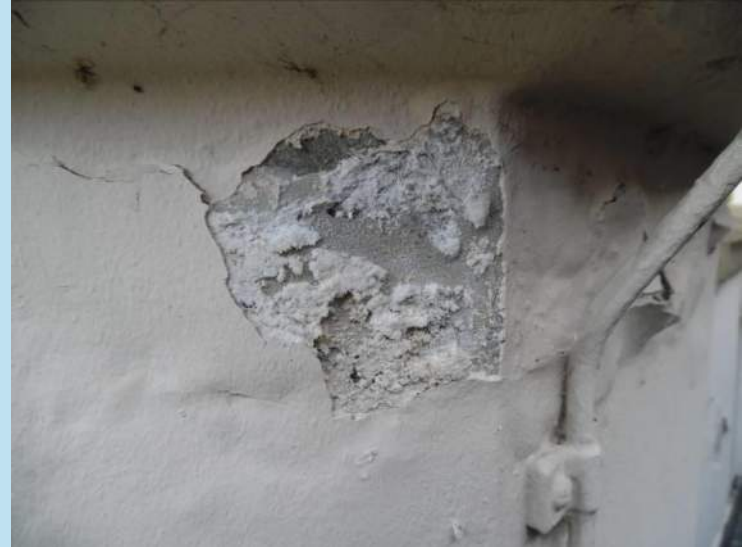
# Zoutbelaste muren niet afsluiten

- Door het expanderend vermogen van de zoutkristallen kunnen zowel de pleisterlaag als de afwerklaag beschadigd raken.

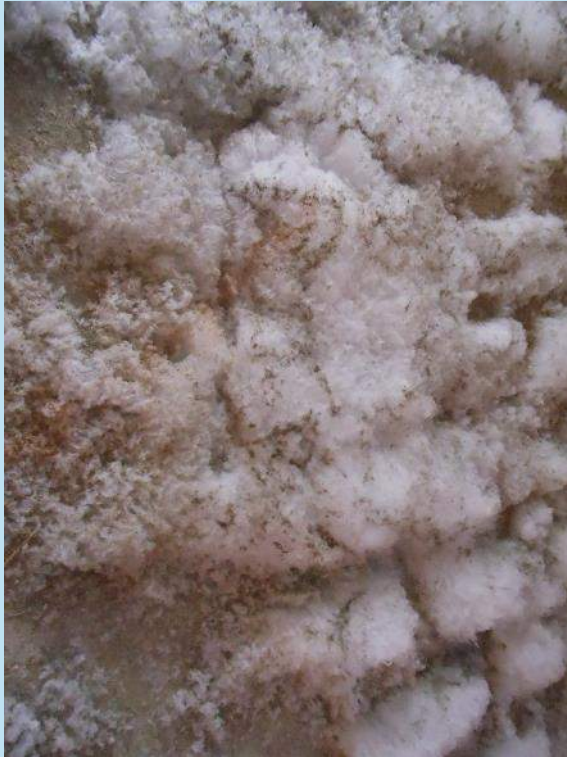
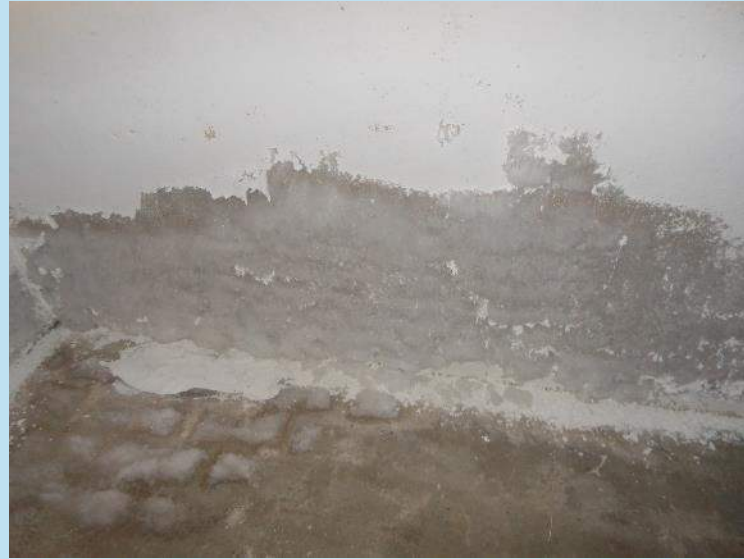
# Zoutdoorlatend pleistersysteem

- De zoutkristallen kunnen door het pleisterwerk heen.
- Periodiek kunnen de kristallen met een droge bezem weggeborsteld worden

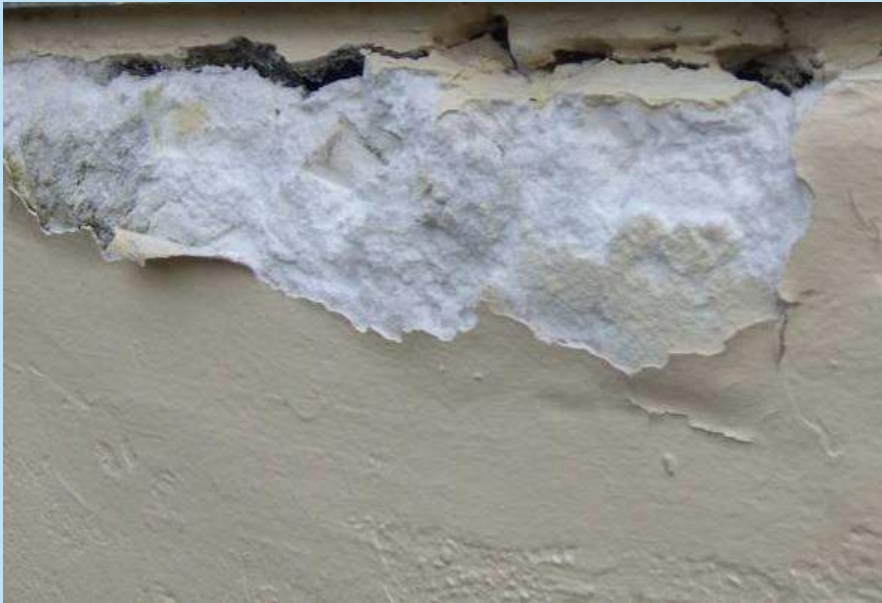
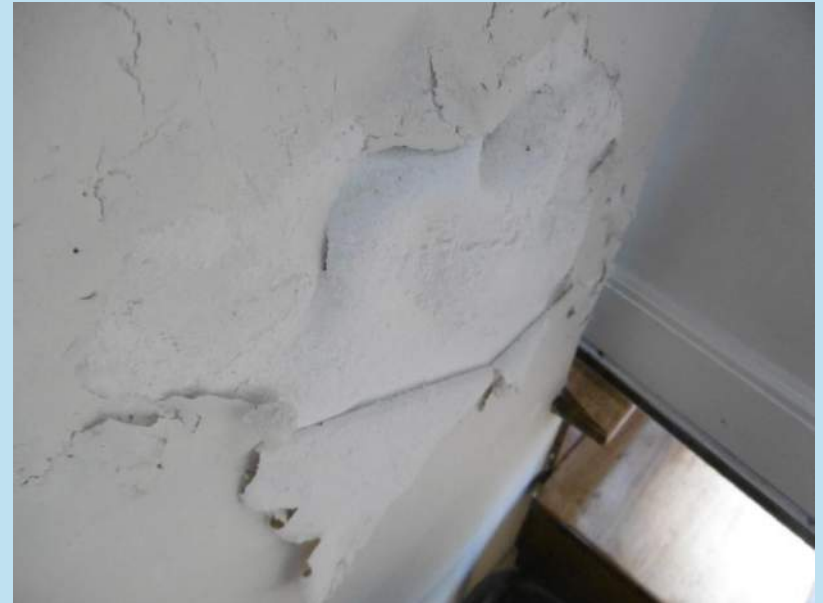
# **Pleistermortels op basis van gips kunnen niet langdurig tegen vocht en zouten**

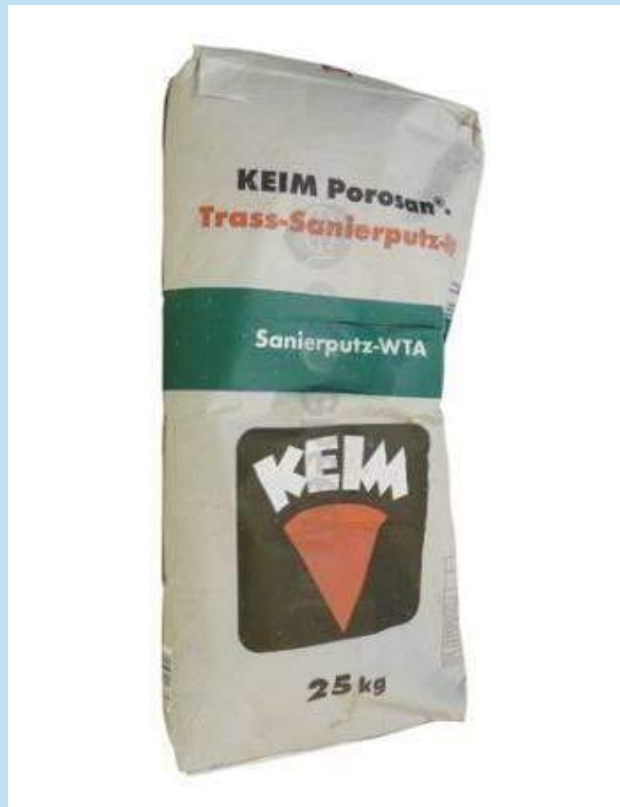
# Saneermortel / sanierputz.

- Bij geringe en middelmatige zoutbelasting (op basis van onderzoek)
- Niet geschikt voor het bestrijden van drukkend water of condensatieproblemen zonder additionele maatregelen (wegnemen van de oorzaak is noodzakelijk)

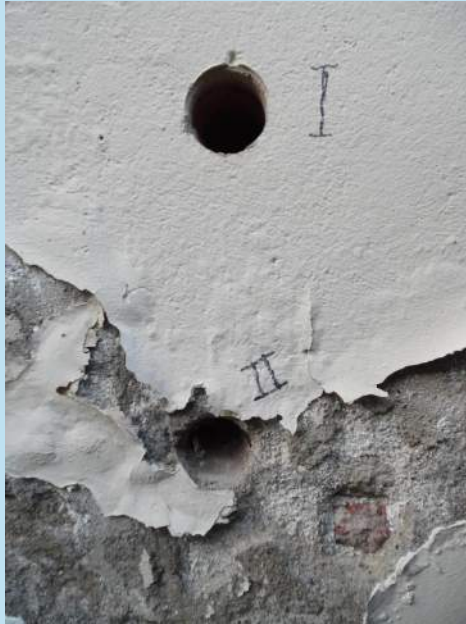
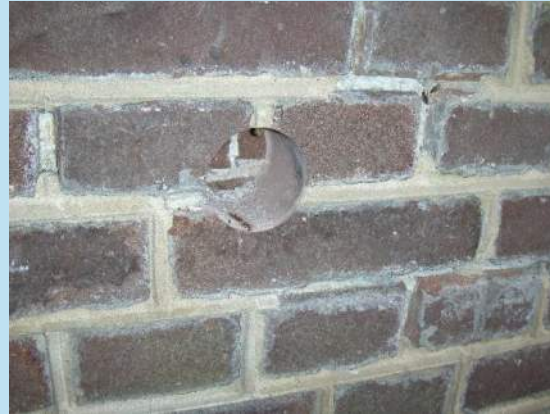
# Laboratorisch onderzoek van boorkernen

- Zoutbelaste gevels kunnen met behulp van boorkernen in het laboratorium nader onderzocht worden.
- Met behulp van deze gegevens kan door bedrijven als Remmers Bouwchemie en Jahn speciale zoutbufferende of zoutdoorlatende pleistermortels ontwikkeld worden.
