# Welkom op de cursus vochtproblemen bij Monumenten

# Avondprogramma

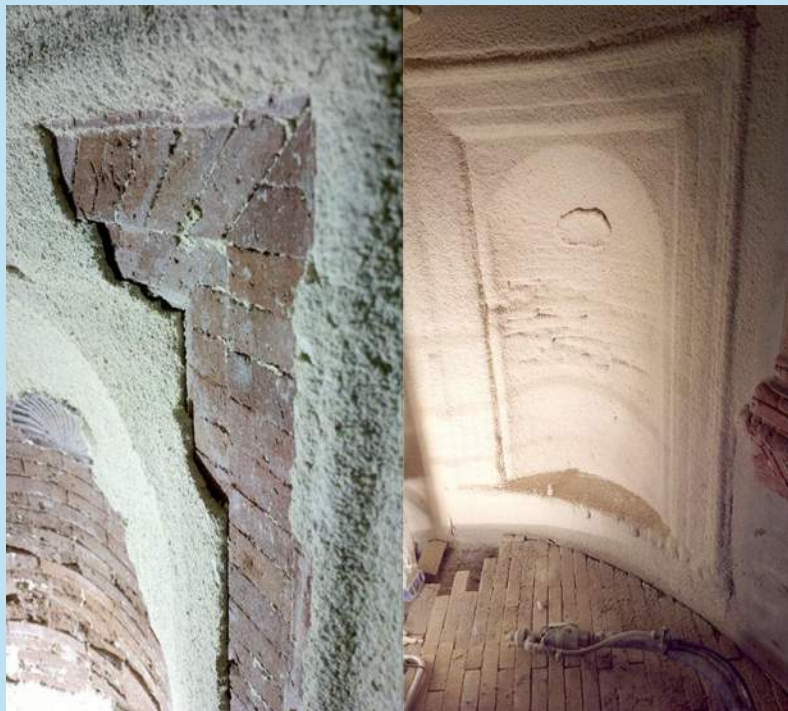
# Ontzouten

- Ontzouten gebeurt door middel van het aanbrengen van kompressen van water, klei en cellulosepoeder. De zouten worden hierna opgenomen door het kompres tijdens het opdrogen, totdat een gewenste zoutgraad is behaald.
- Over de techniek kunt u meer informatie vinden op de website van TNO
