# Zinken goten & hemelwaterafvoeren

# Wat gaan we behandelen?

- Geschiedenis van zinken goten in vogelvlucht
- Levensduur van zink en uitvoeringsrichtlijnen
- Foute en goede voorbeelden
- Hemelwaterafvoeren (regenpijpen)
- Loodgieters, vakmanschap en kennis

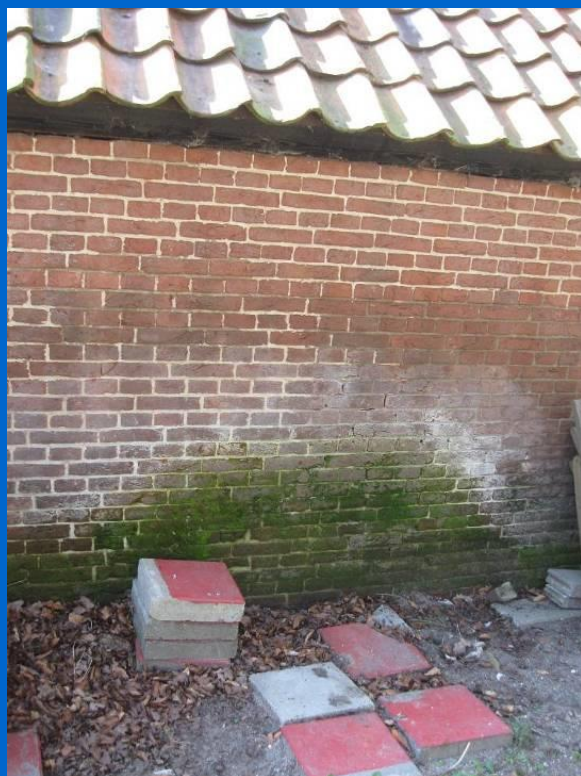
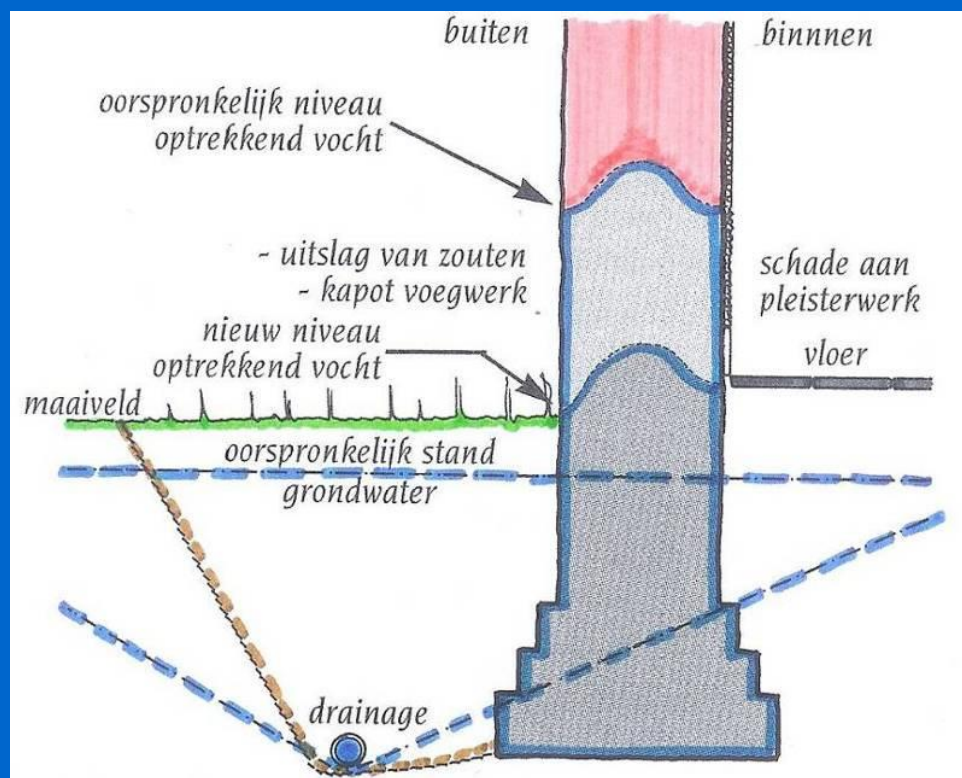
# Goten verminderen de vochtbelasting op de gevels

- Foto links. Mosgroei en uitbloei van zouten en kalk door spatwater.
- Foto boven. Het is belangrijk de oorzaak weg te halen zoals het aanbrengen van een grindbed met drainage of een goot.

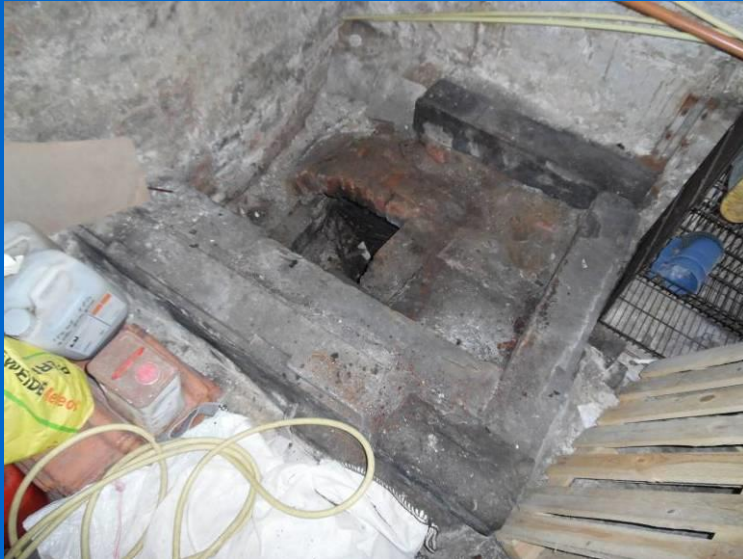
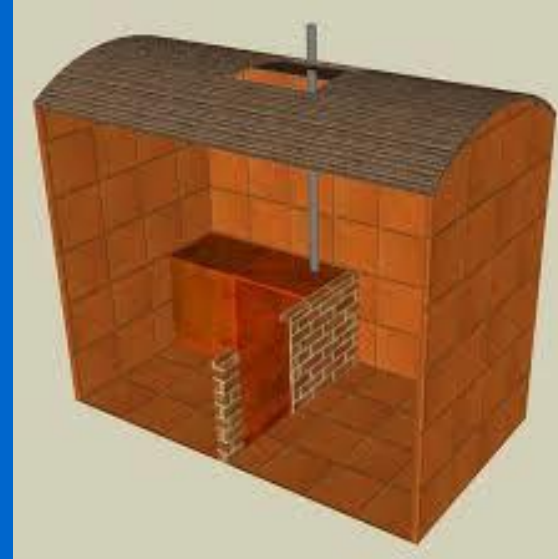
# Midden 19<sup>e</sup> eeuw. Opvangen van drinkwater

- Om ziektes als cholera te voorkomen was schoon drinkwater van levensbelang.
- Foto linksboven: 19<sup>e</sup>-eeuwse waterkelder in het woonhuis de Koning van Zweden in Zutphen. De oude zandstenen kruiskozijnen zijn daarbij hergebruikt als putrand.
- Afbeelding rechtsboven: voorbeeld van een waterkelder. Bron: [https://cms.dordrecht.nl/Dordrecht/up/ZikdpjllmB\\_Waterkelder\\_Singel.pdf](https://cms.dordrecht.nl/Dordrecht/up/ZikdpjllmB_Waterkelder_Singel.pdf)

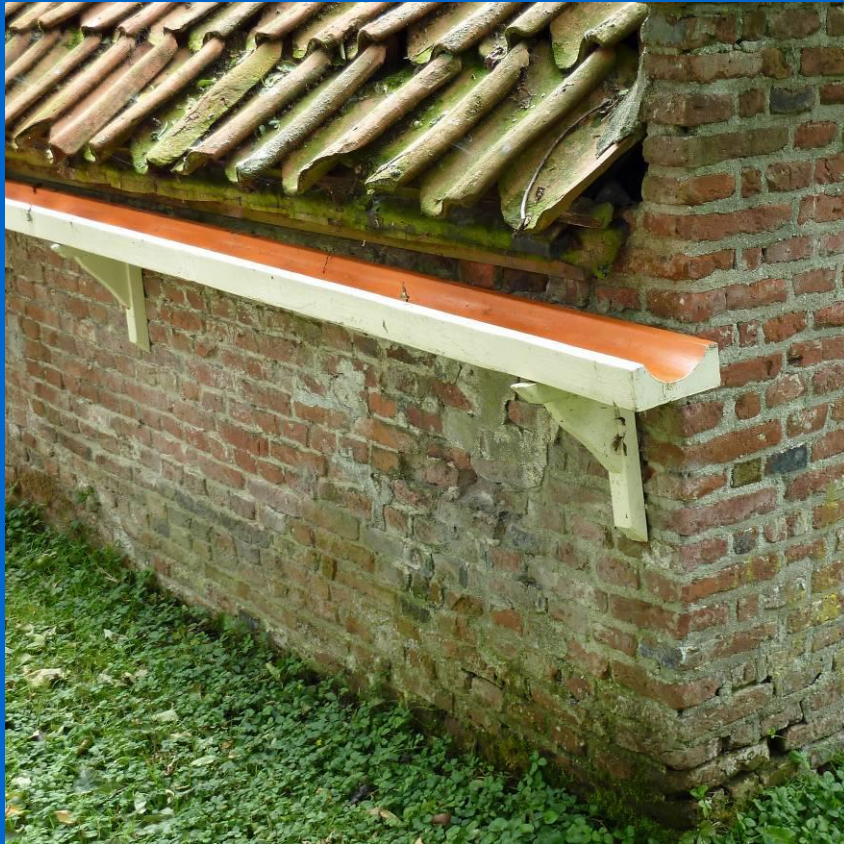
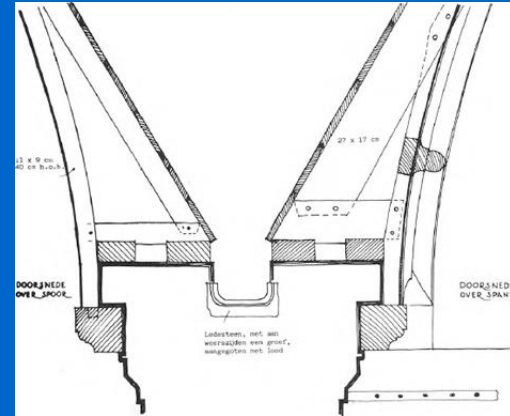
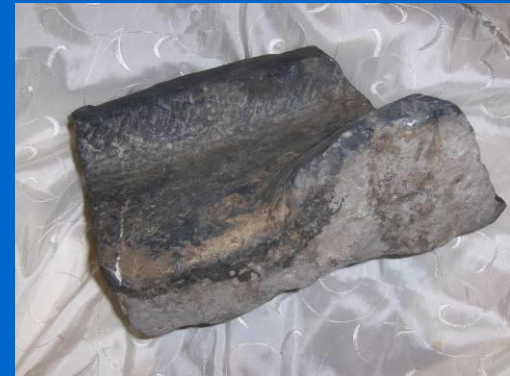
# De eerste gootconstructies

➤ Foto linksboven: Houten blokgoot.

➤ Foto rechtsboven: Tekening van een zakgoot van ledesteen uit de 15<sup>e</sup> eeuw. Grote kerk Monnickendam. Daaronder een hardstenen fragment van een natuurstenen blokgoot (archeologische opgraving).

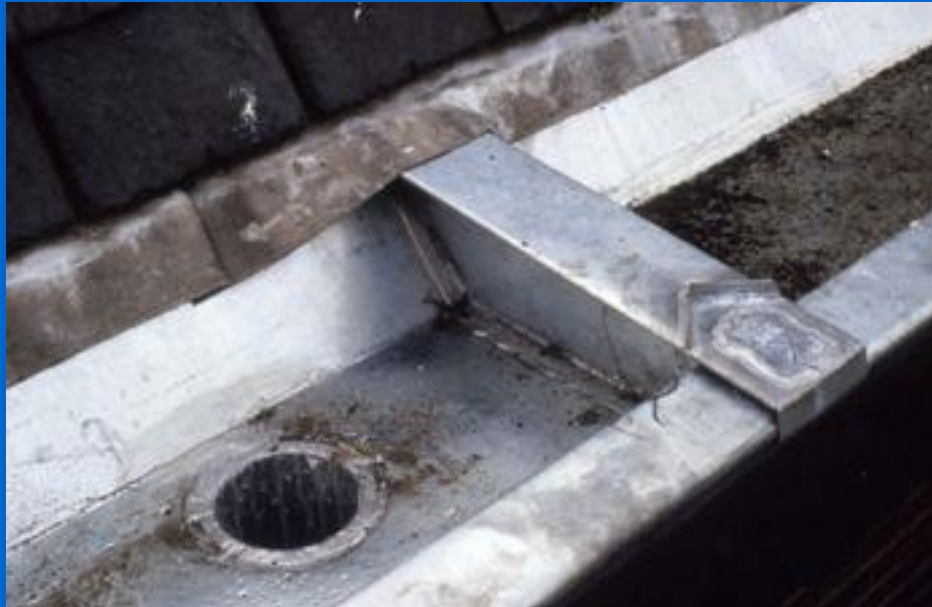
# begin 19<sup>e</sup> eeuw gaat men zink toepassen

- In West Europa werd vanaf het begin van de 19e eeuw gewalst zink vaker toegepast en werden steeds meer dakbedekkingen en goten van zink gemaakt.
- Er kunnen twee soorten bladzink worden onderscheiden. Traditioneel bladzink en titaanhoudend bladzink.
- Traditioneel bladzink is niet meer verkrijgbaar, maar komt nog wel veel voor op monumenten

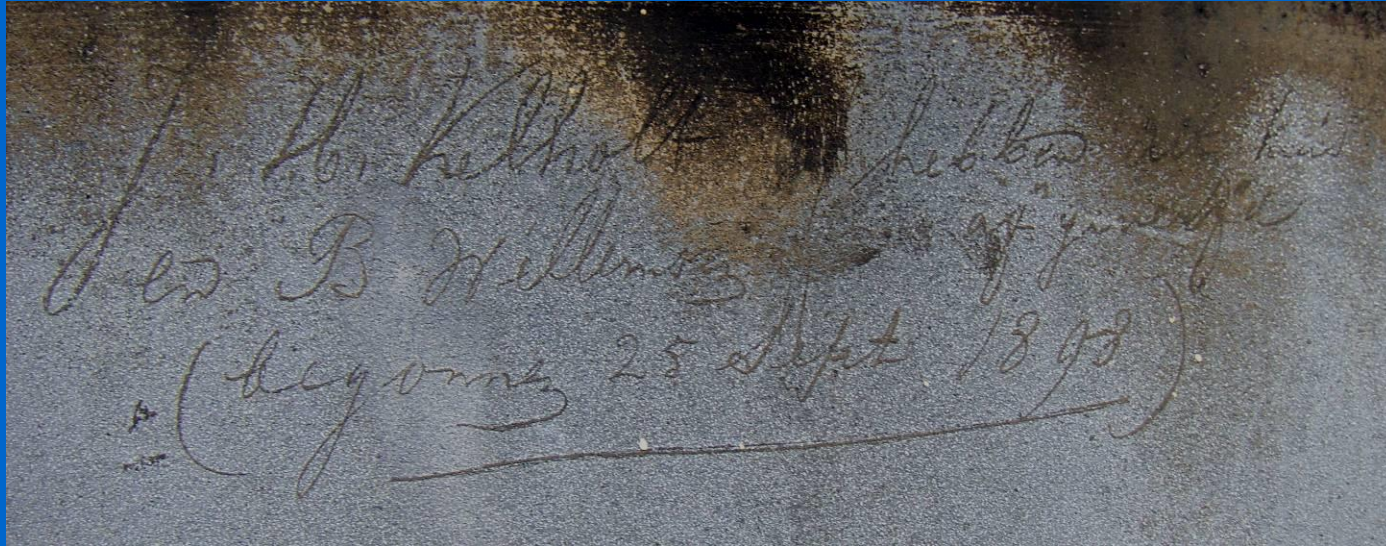
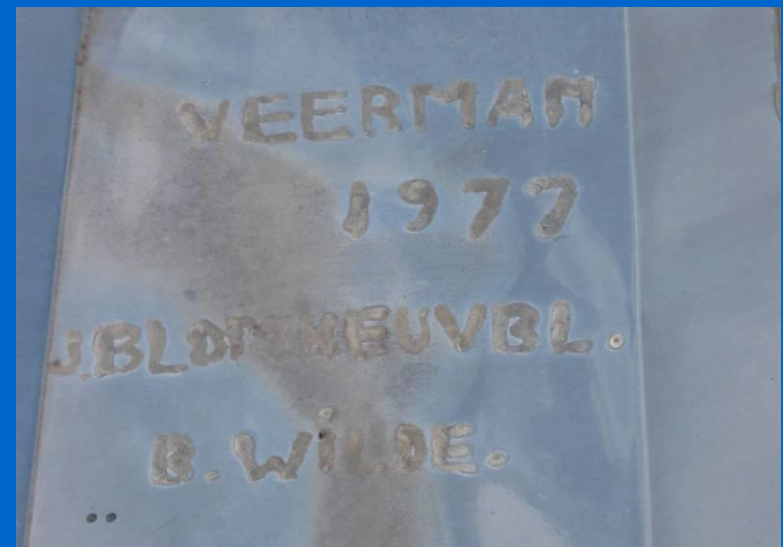
# Wat is de levensduur van zink?

- Foto boven: Tekst uit 1898 op een zinken wang van een dakkapel (120 jaar oud).
- Foto rechts: Gesoldeerde tekst in een goot uit 1977 (41 jaar oud).
- Afhankelijk van de omstandigheden, de plaats en de wijze waarop het zink is aangebracht is dit een zeer duurzaam bouw materiaal.

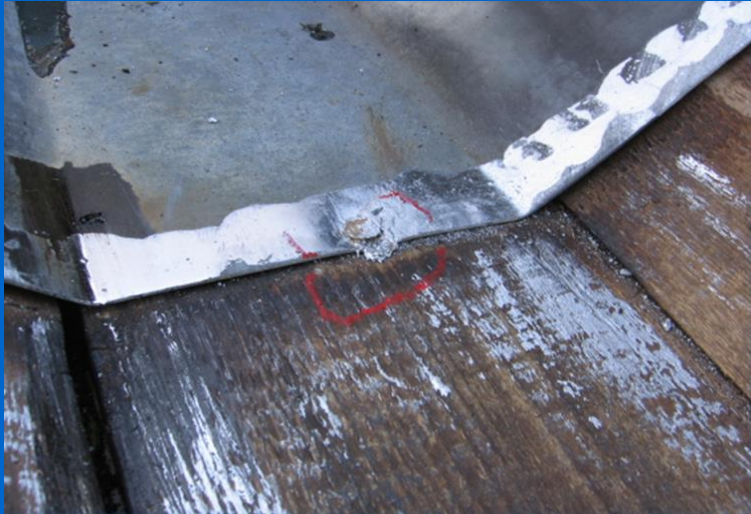
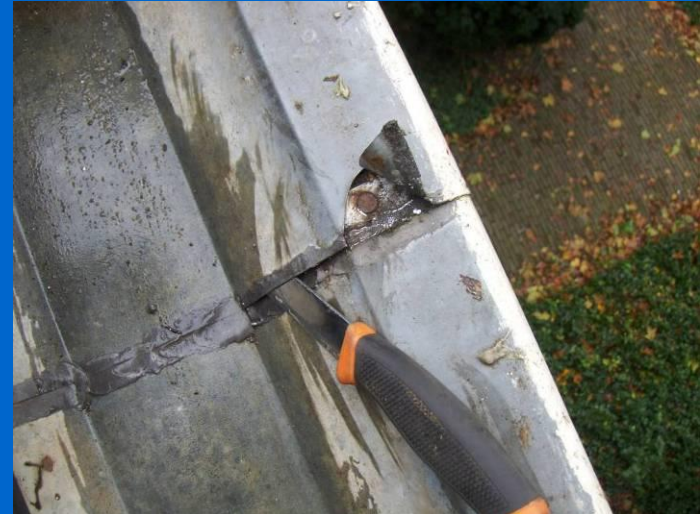
# Helaas veel uitvoeringsfouten door gebrek aan kennis

Sommige l. slaan aan de einden van de meterstukken wel zinkspijkers inde neus van de goot, waardoor het zink niet kan uitzetten of krimpen. Er ontstaan dan vrij spoedig scheuren, die lekkage kunnen veroorzaken. **Het vastspijkeren van zinken goten en ook wel van ander zinkwerk, is een zeer verkeerde gewoonte, waartegen we met nadruk waarschuwen.** Wie goed werk wil maken, denkt er niet aan zo zinken goten vast te spijkeren. Het is immers ook niet nodig.

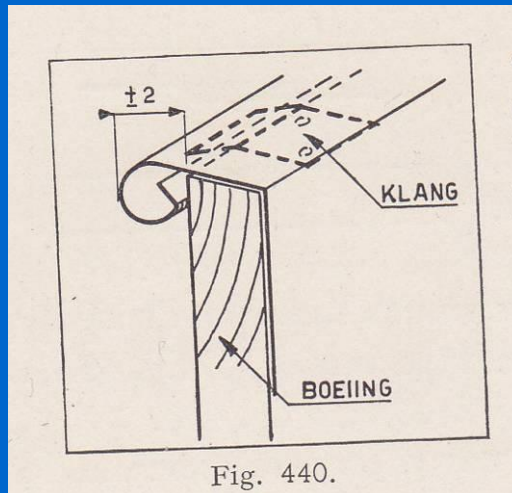
Fig. 440.

Een zinken goot, waarvan men de naden moet solderen, mag nimmer worden vastgespijkerd aan het onderliggende hout. De goot moet geheel los liggen, doch moet door de klangen op haar plaats worden gehouden.

- *Constructie voor loodgieters* van J. Mulder en H. Boes, 2e druk uit 1946 (1e druk 1930).
- Op de rand van de vooropstand van de bak worden klangen bevestigd met een minimum breedte van 70 mm en een dikte van 0,80 mm. De klangen bevestigen met 3 verzinkte of roestvast stalen platkopnagels van min. 22 mm lang. De onderlinge afstand tussen de klangen is max. 660 mm h.o.h. De klang dient een zodanige vorm en oversteek te hebben dat de klang minstens tot 3/4 in de kraalholte steekt.

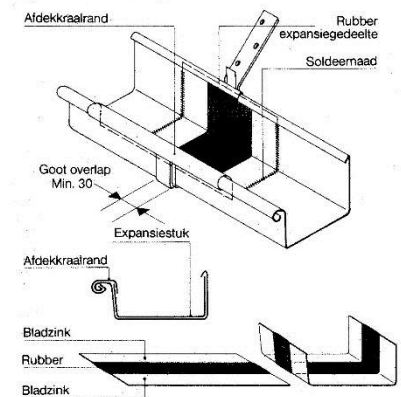
Fig. 22 Rubberen expansiestuk

- De thermische uitzettingscoëfficiënt is 0,022 mm/m°C
- Zo is 1 m zink op een warme zomerdag 1,7 mm langer dan op een koude winterdag.

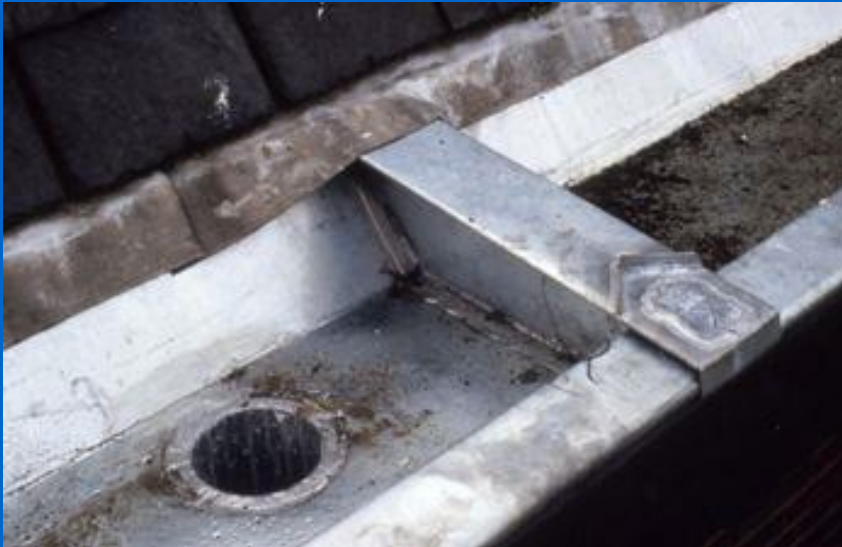
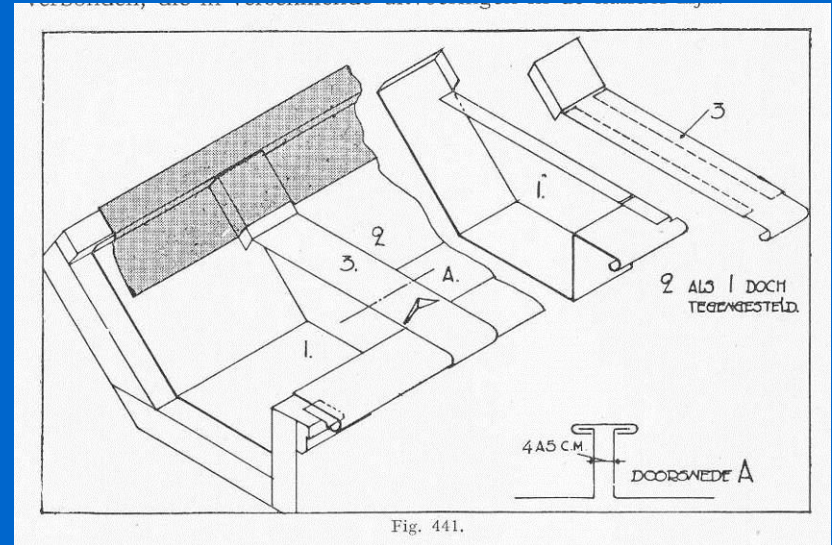
# Zinken broek of rekstukken

- Een duurzame constructie is een zogenoemde broekstuk.

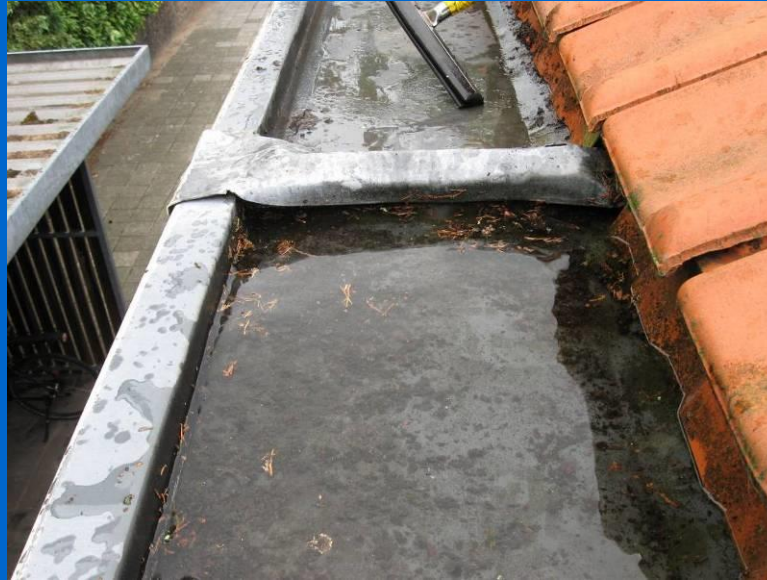
# Let op! Broek- of rekstukken kunnen als dam gaan werken

- Met het toepassen van broekstukken dient wel het afschot hierop aangepast worden.
- Op deze foto blijft het regenwater met vuil tegen het broekstuk aan staan. Zuren, afkomstig uit rottend bladvuil, verminderen de levensduur van het zink aanzienlijk. Ook bestaat er kans op lekkage via de separatieschuif.
- Het is te overwegen om hier een extra hemelwaterafvoer te maken.

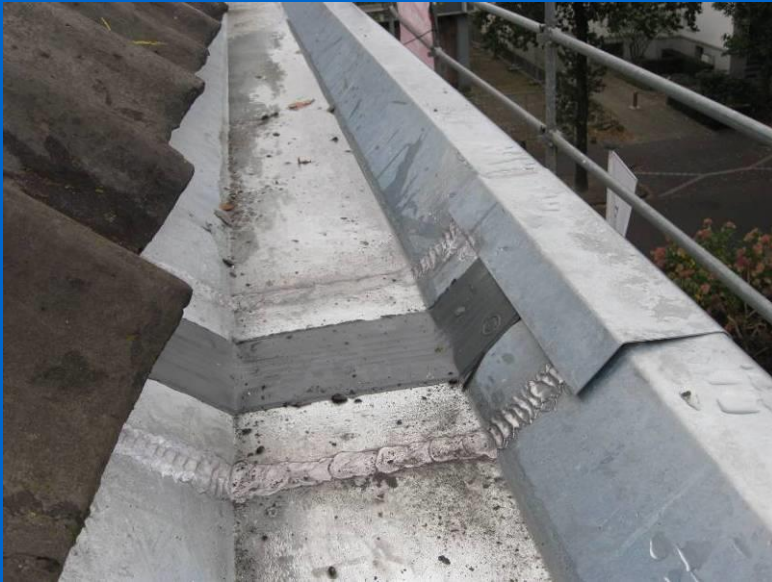
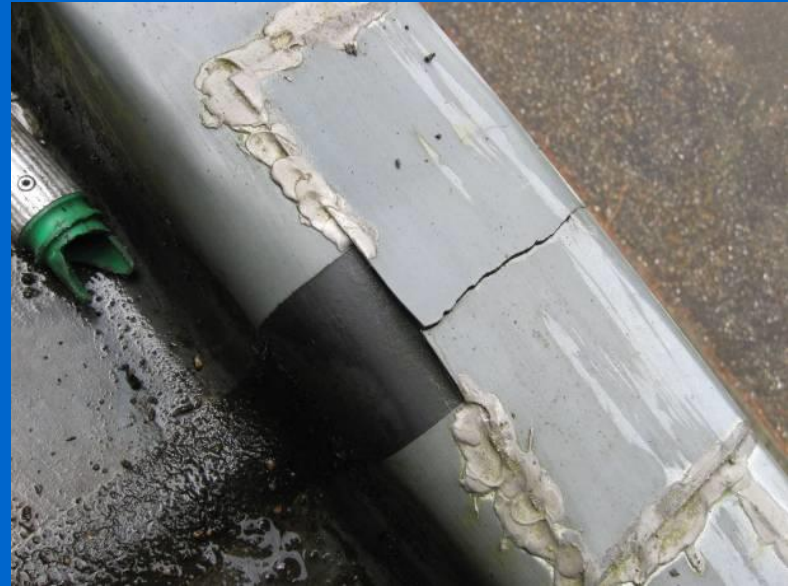
# Expansiebanden van rubber of PVC

➤ Foto linksboven: Hier is de deklijst aan beide zijden aan het zink vast gesoldeerd. De functie van de expansiebanden is hierdoor verloren gegaan. Door de kracht van het uitzetten en krimpen is de afdekkap gescheurd.

➤ Foto rechtsboven: voorbeeld van een expansieband in de goot.

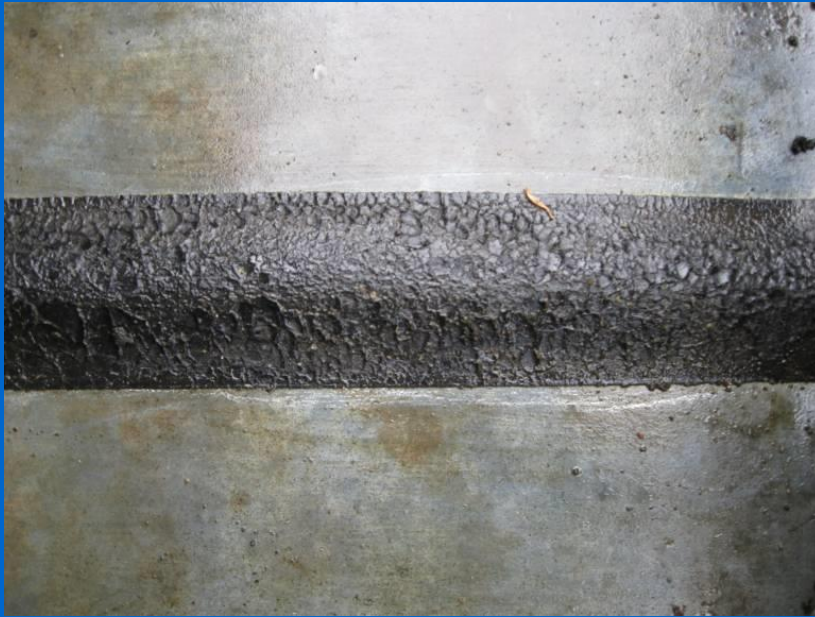
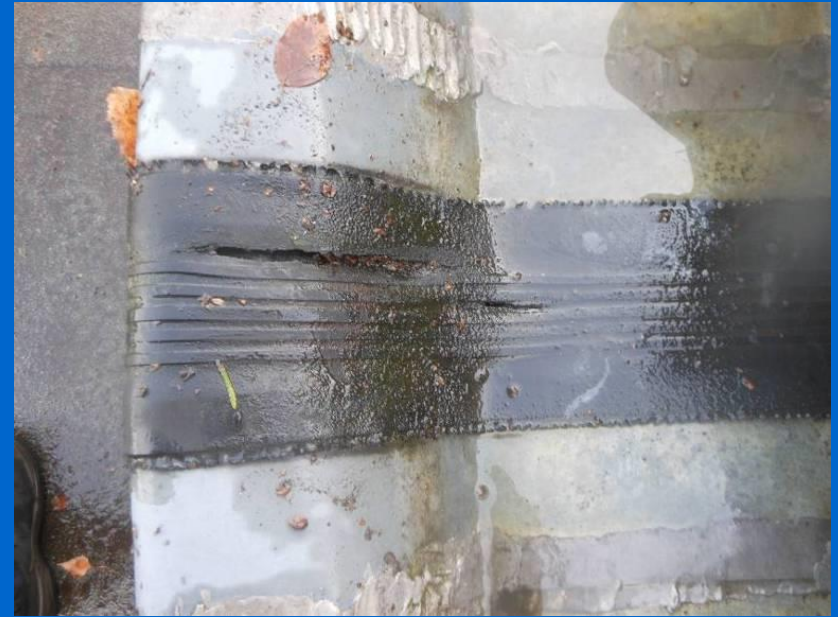
# Expansiebanden regelmatig controleren

- Expansiebanden zijn niet heel duurzaam en blijven een zwakke schakel in de goot.
- Expansiebanden zullen regelmatig gecontroleerd moeten worden op mudcurling (linksboven) en scheuren (rechtsboven).

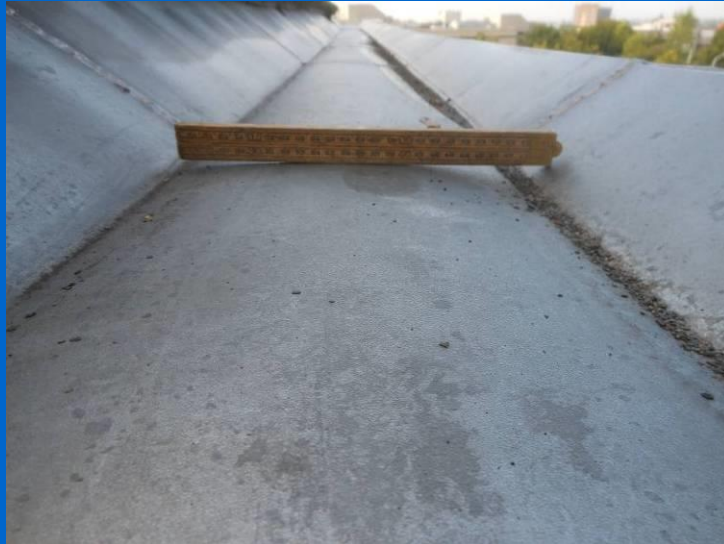
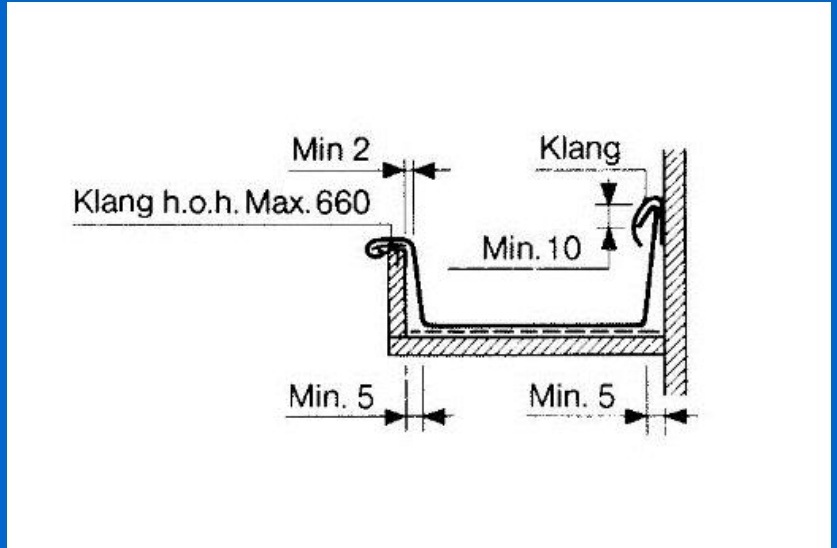
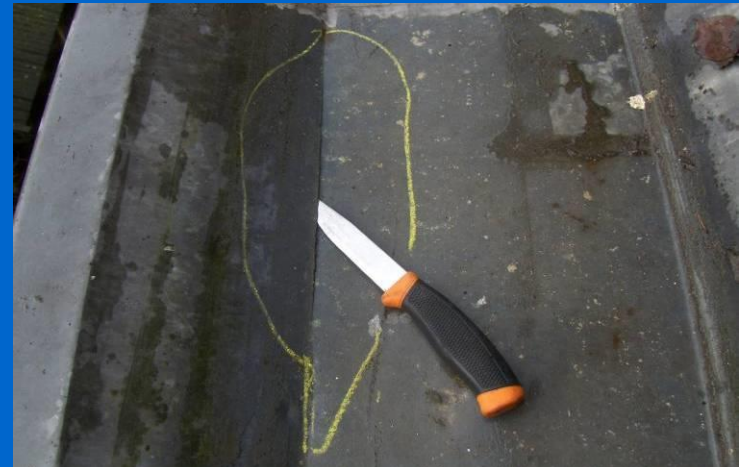
# Ook in de breedte moet het zink kunnen uitzetten en krimpen

- foto's linksboven: Het zink staat bol in de bakconstructie doordat er geen rekening is gehouden met het expansievermogen van zink.
- Foto rechts: Op langere termijn kan door metaalmoeheid het zink in de vouw gaan scheuren.

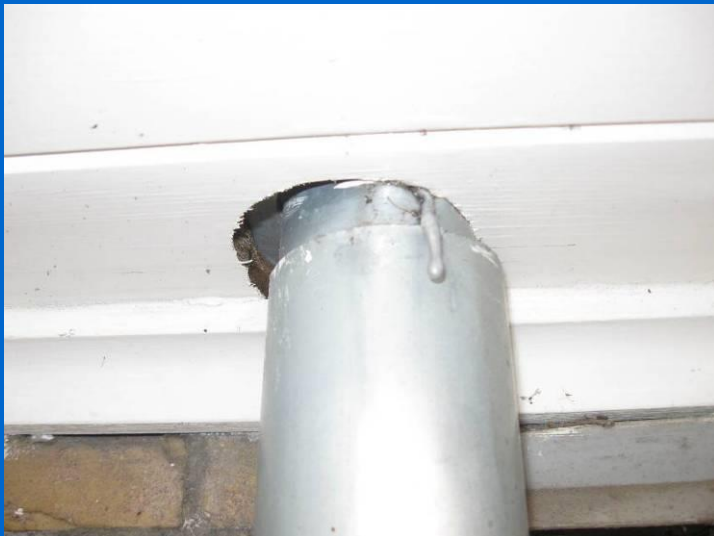
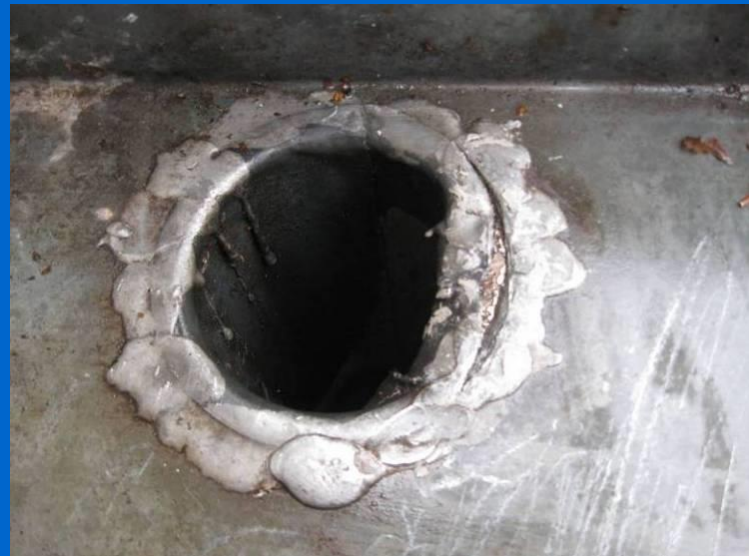
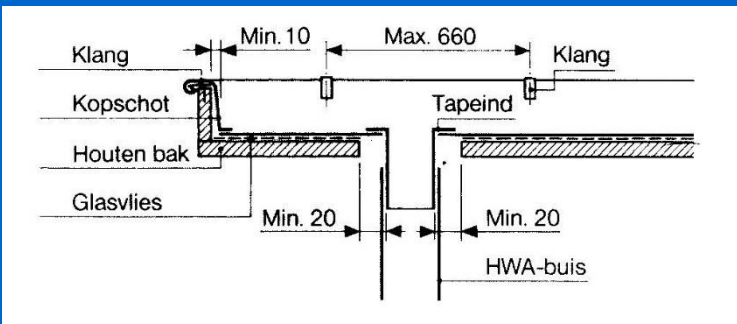
# 2cm speling houden rondom het tapeind

- 2 cm speling is dat niet wat overdreven?
- Dit tapeind is door uitzetten en krimpen van de gootbekleding knel komen te zitten in de houten bakgootconstructie.

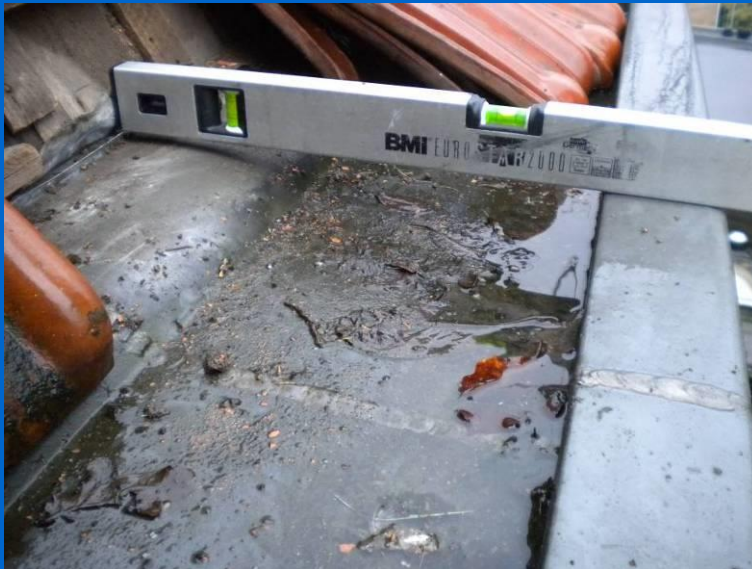
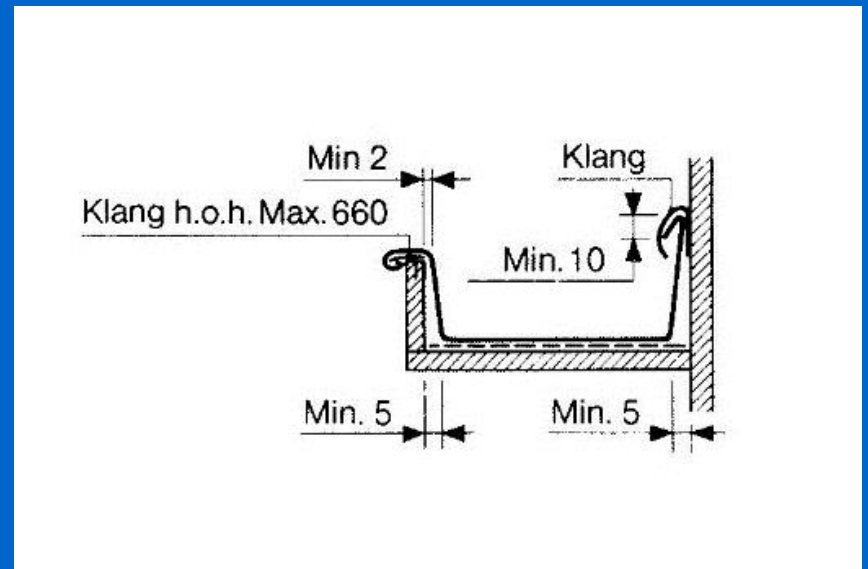
# Belangrijk, de achteropstand moet hoger zijn dan de vooropstand.

- De achteropstand moet minimaal 1cm , maar liever 3cm hoger zijn dan de vooropstand.
- Bij een verstopping en het vollopen van de goot dient het regenwater over de vooropstand naar buiten geloosd worden.

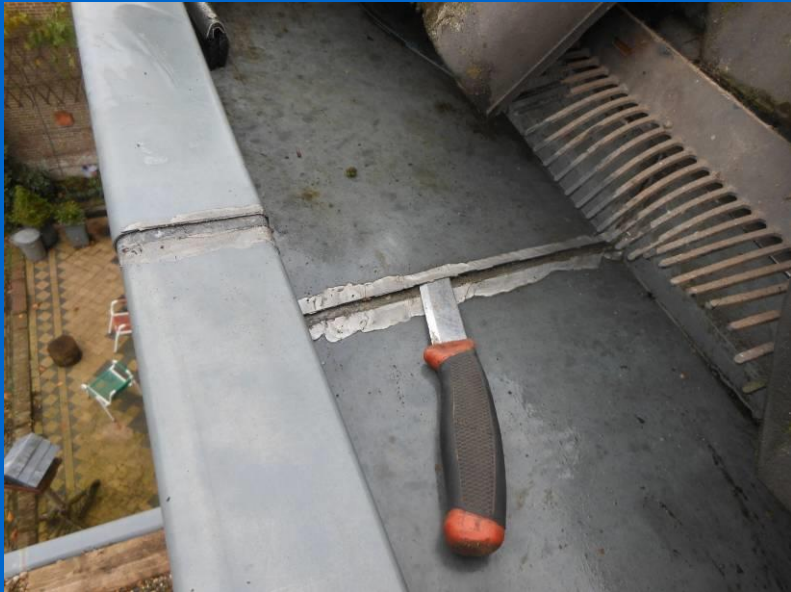
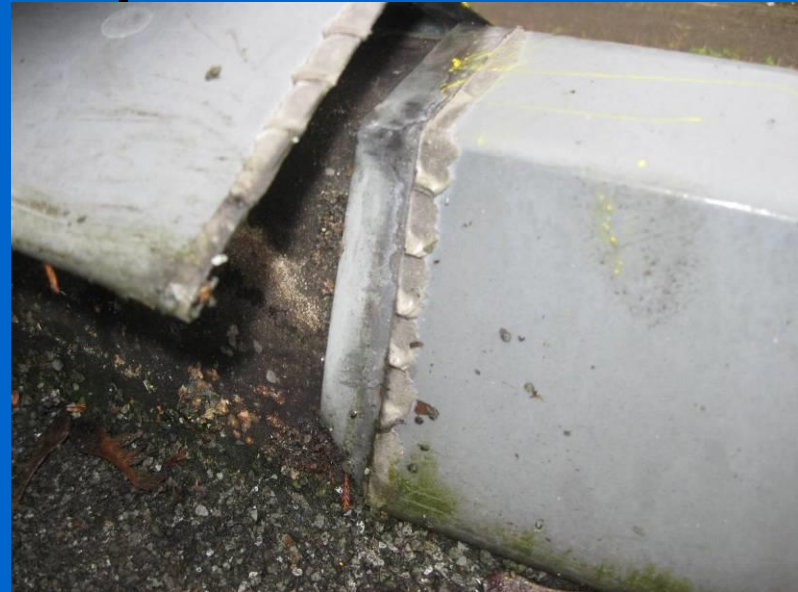
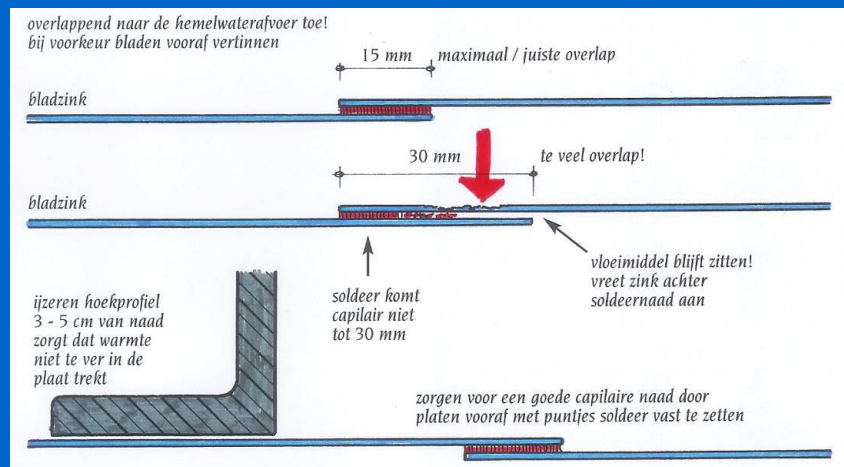
# Te weinig soldeertin tussen de overlap

- De soldeertin is tijdens het solderen nauwelijks tussen de overlap van het zink getrokken.
- Hierdoor zijn zwakke soldeernaden ontstaan. Tijdens het uitzetten en krimpen van de zinkbekleding trekken deze soldeernaden als eerste los.

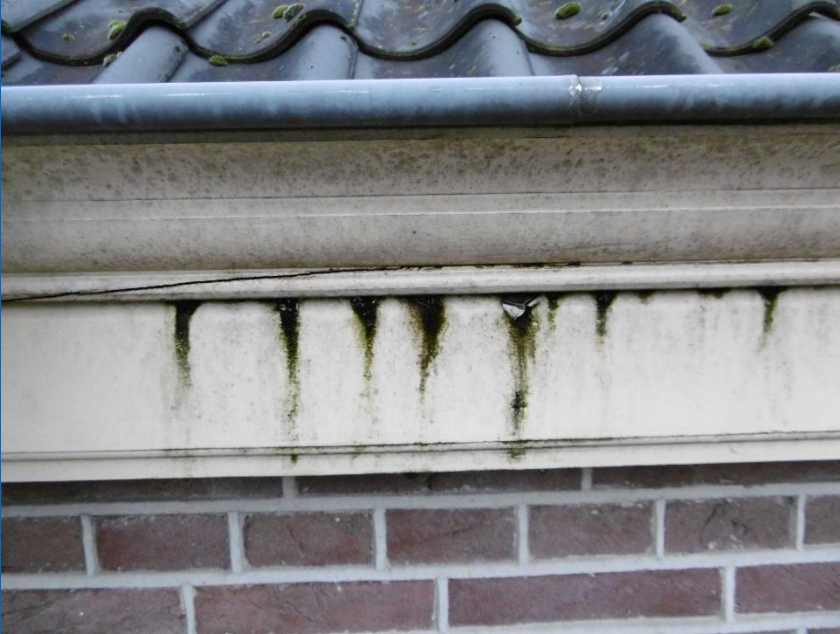
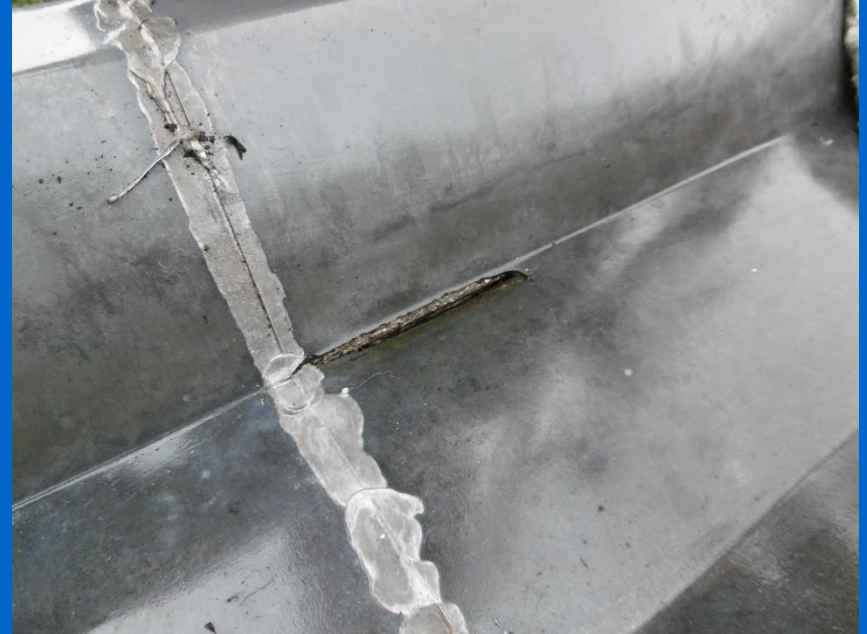
# Speuren naar lekkages

- Let op of je vreemde strepen ziet of groene algen.

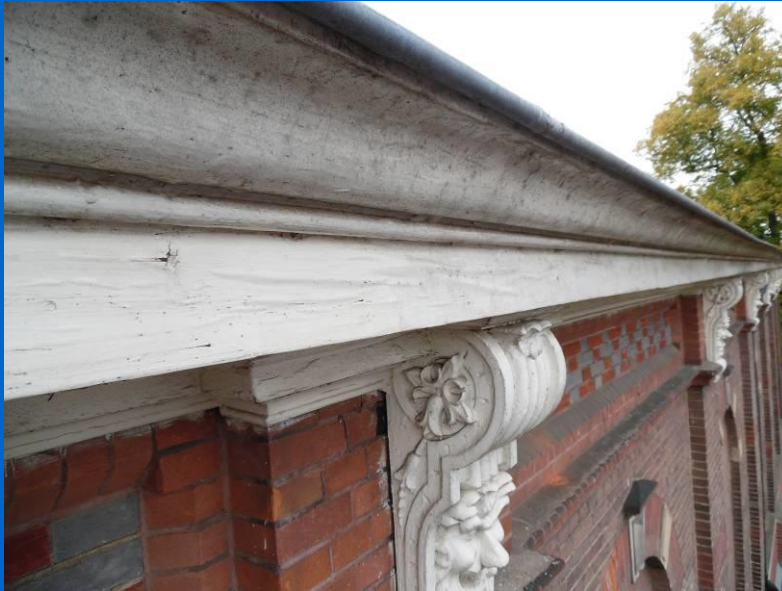
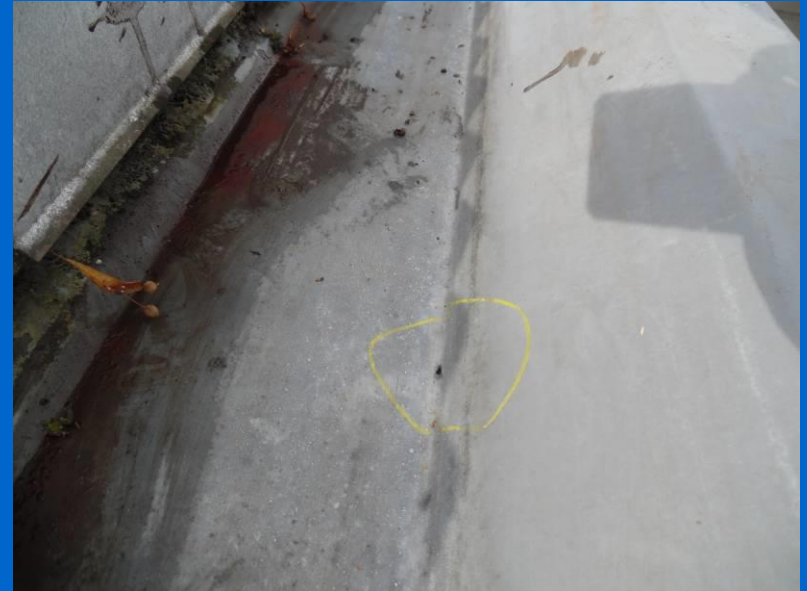
- Foto links. Alkydharsverf bladdert af door een hoge vochtigheid in het hout.
- Foto rechtsboven. gaten in het zink van de goot. De oorzaak zijn roestende ijzeren neusbeugels

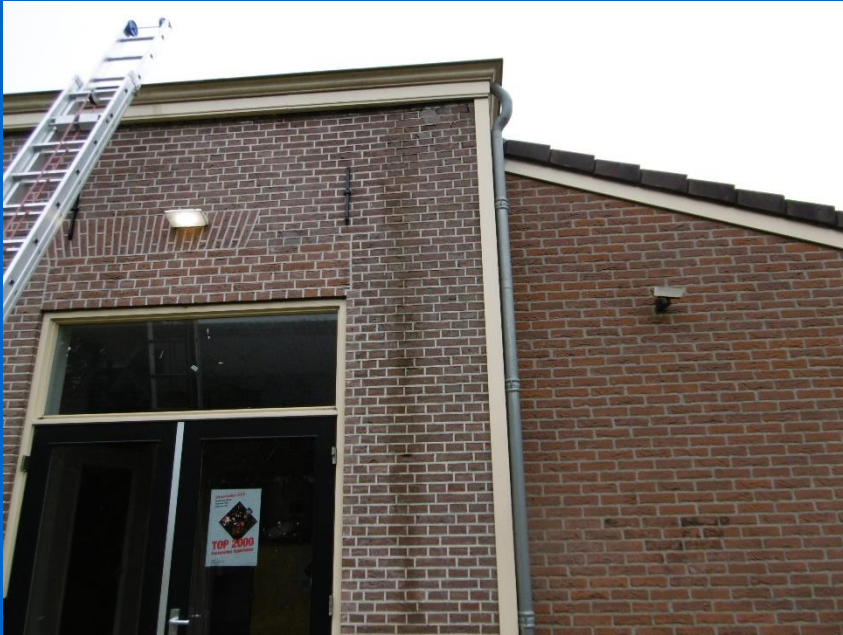
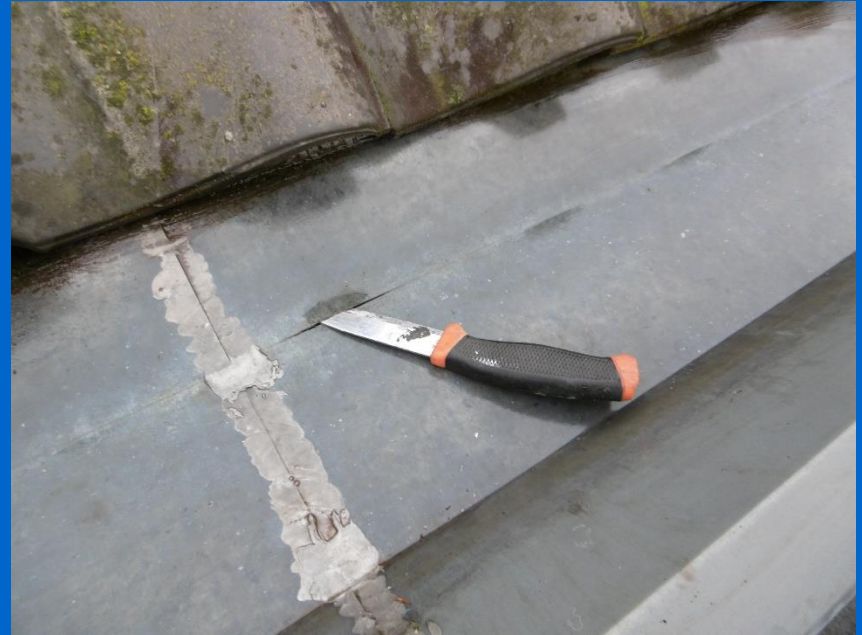
- Let op donkere (natte) plekken in de gevel

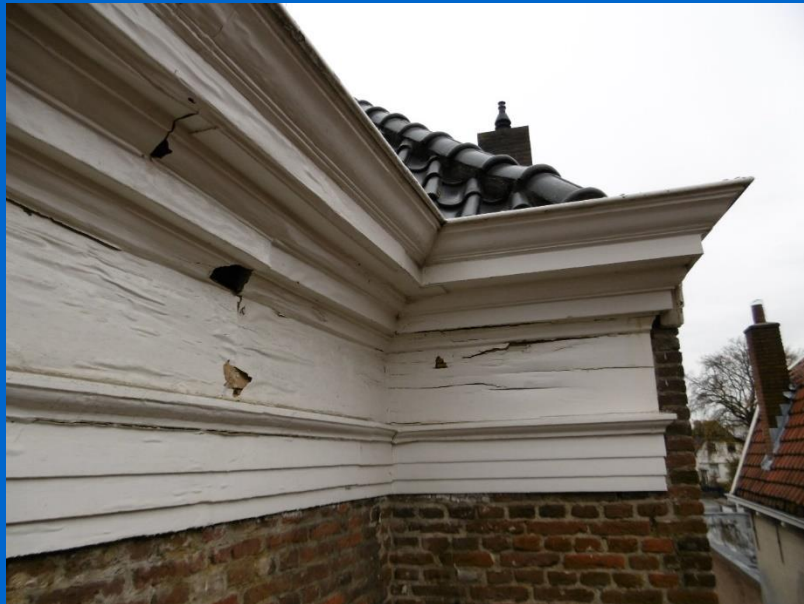
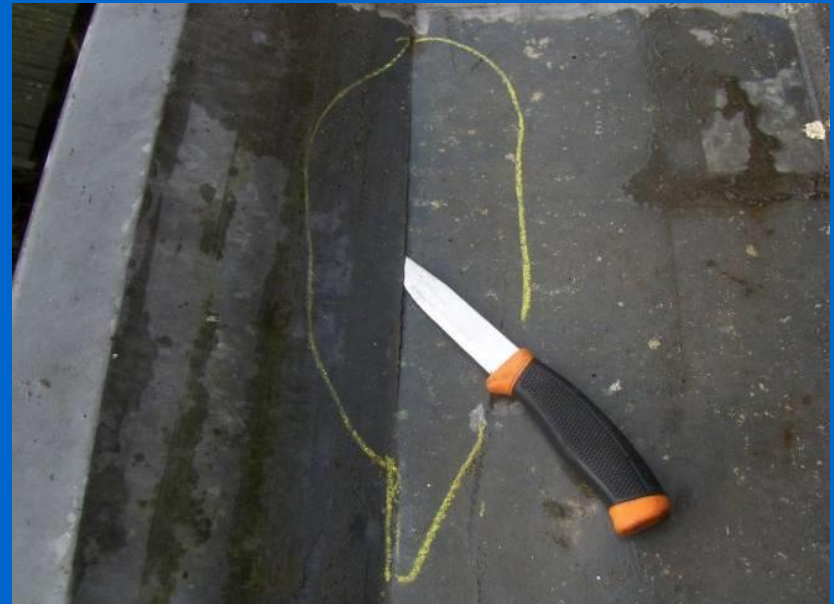
- Behoorlijke aantasting van bruinrot, veroorzaakt door de huiszwam
- De oorzaak is een lekkage in de goot
- Een langdurige lekkage kan houtrot veroorzaken. Probeer lekkages daarom zo snel mogelijk te verhelpen

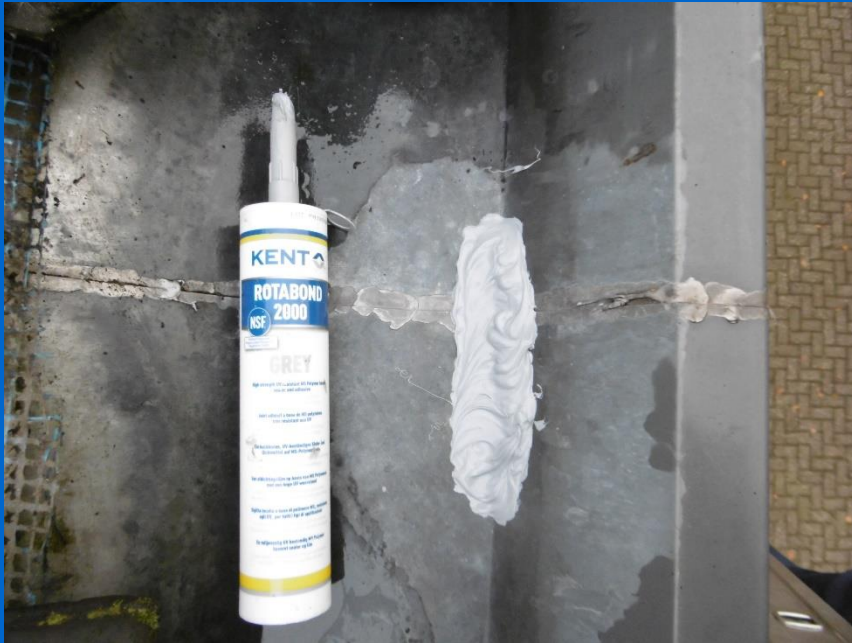
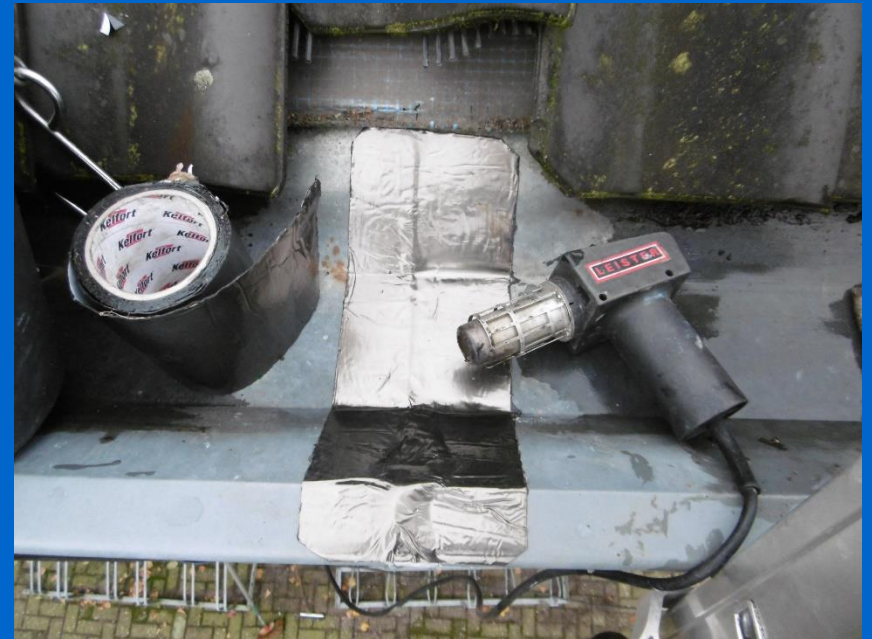
- Een gat in de goot kan als tijdelijke noodoplossing worden dichtgezet met een polymeerkit of met bitumen-loodband
- Zorg ervoor dat het zink droog, schoon en vetvrij is

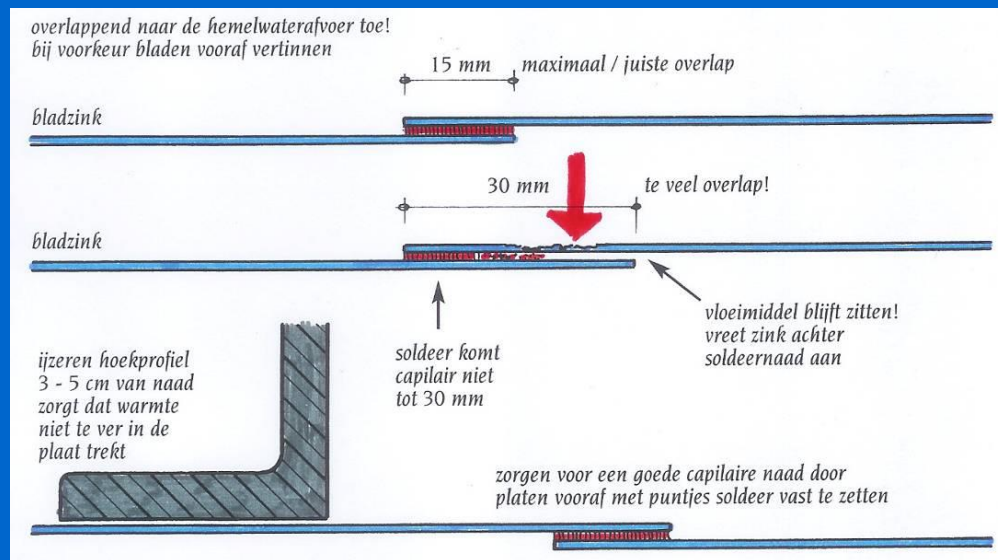
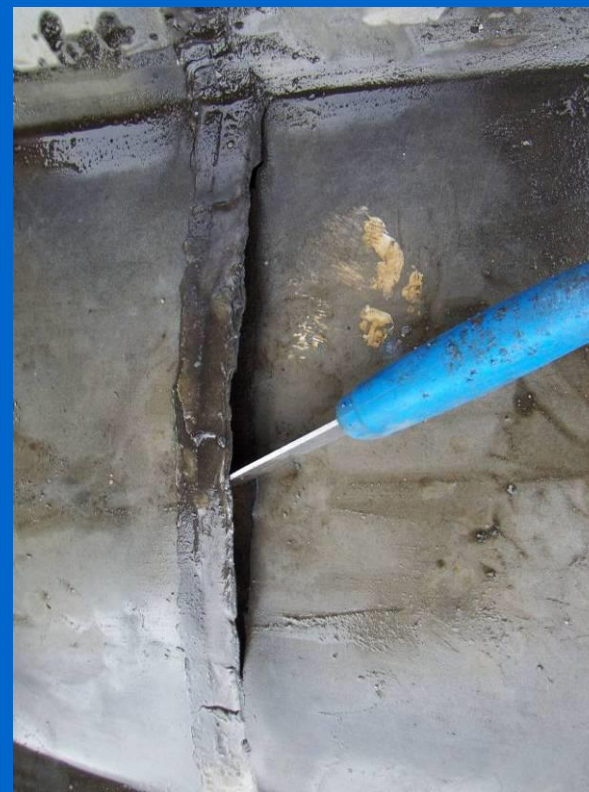
➤ Foto rechts: Zoutzuur uit het vloeimiddel heeft van binnenuit het zink aangetast.

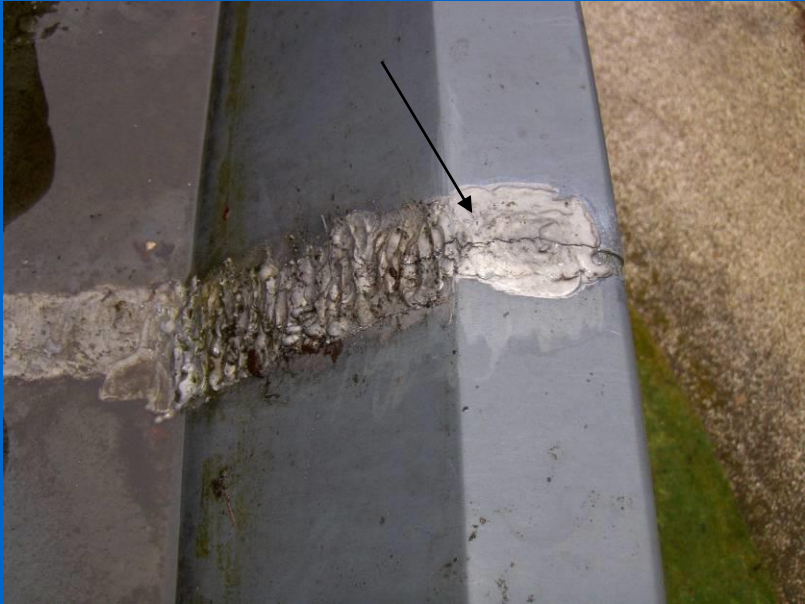
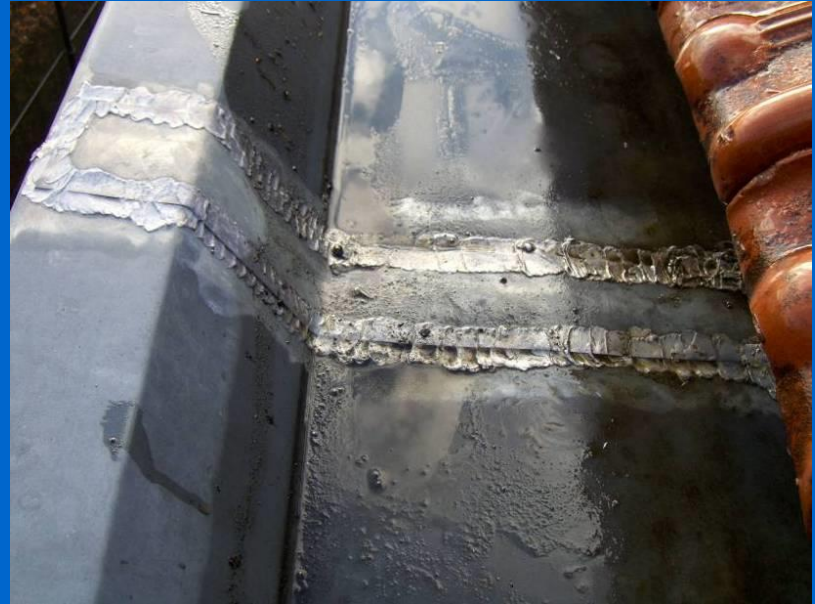
- Het opnieuw solderen van losgetrokken soldeernaden is niet duurzaam. Het zink onder de overlap kan namelijk niet goed worden schoongemaakt.
- Beter is om een strook zink over de soldeernaad te solderen.
