# Zinken goten & hemelwaterafvoeren

# Wat gaan we behandelen?

- Geschiedenis van zinken goten in vogelvlucht
- Levensduur van zink en uitvoeringsrichtlijnen
- Foute en goede voorbeelden
- Hemelwaterafvoeren (regenpijpen)
- Loodgieters, vakmanschap en kennis

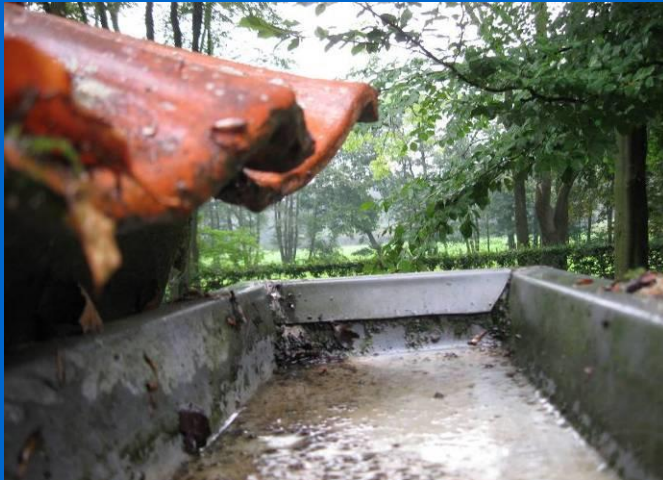
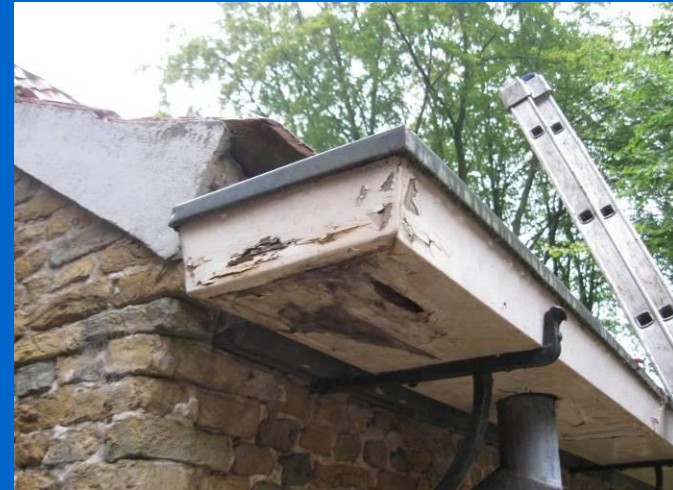
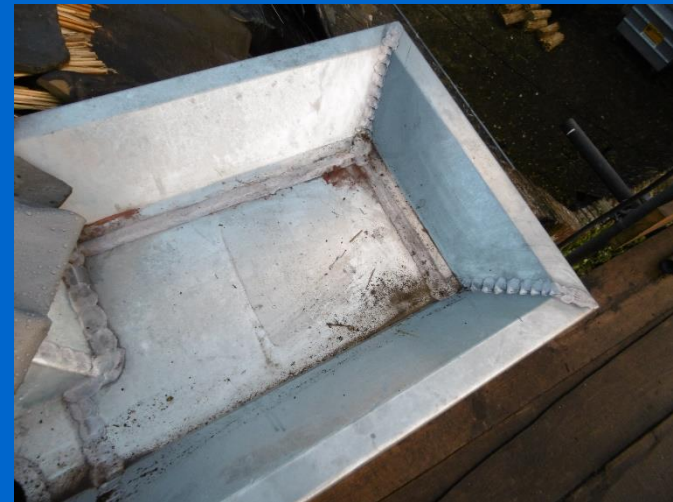
- Foto linksboven: Ook hier is een losse lijst gebruikt om het kopschot af te dekken.
- Foto rechtsboven: Met als gevolg dat door lekkages het houtwerk is gaan rotten.
- Foto rechts: Goed voorbeeld van een volledig dicht gesoldeerd kopschot.

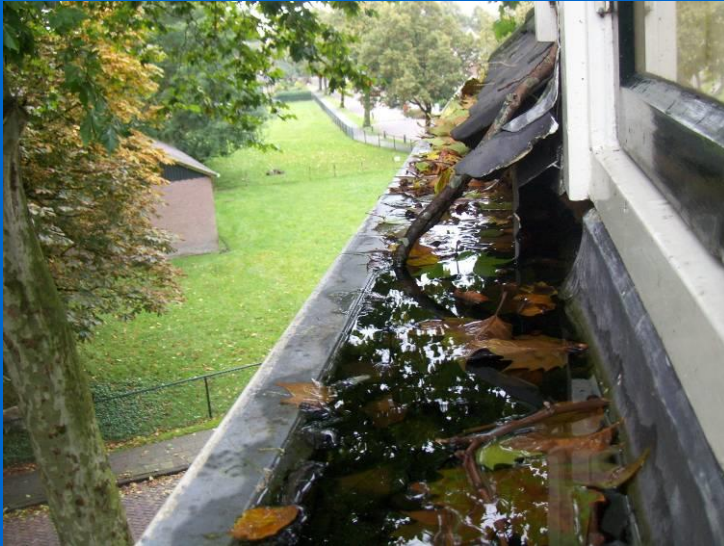
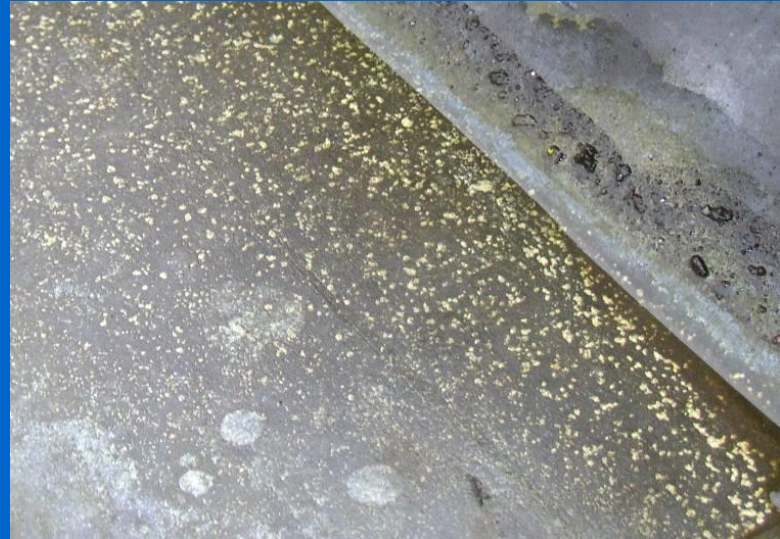
➤ Foto linksboven: Door zuren uit rottende bladvuil wordt het zink van de goten aangetast. Vooral looizuur uit eikenblad kan het zink flink aantasten. Het periodiek schoonhouden van de goten verlengt de levensduur van het zink aanzienlijk.

➤ Foto rechts: Dit zink is fors aangetast door putcorrosie. De witte punten zijn met zinkwit gevulde kraters. Het zink is veranderd in een soort koffiefilter.

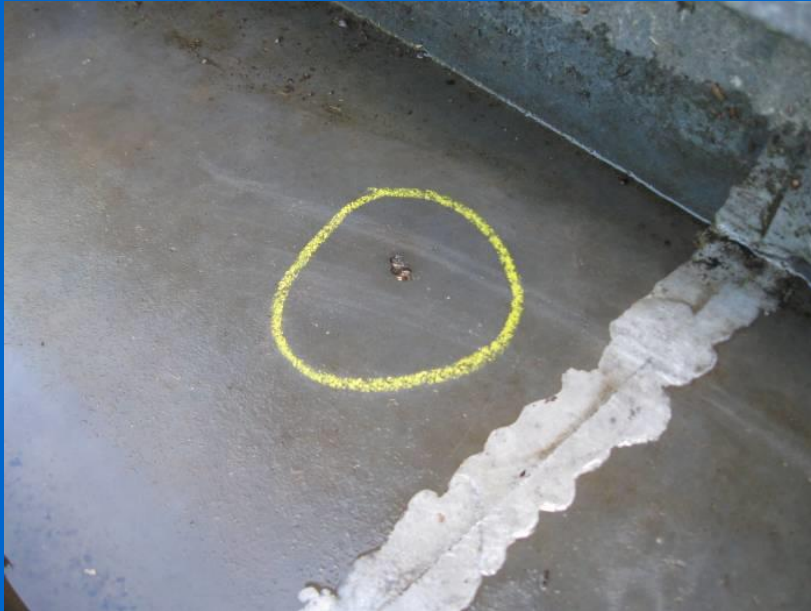
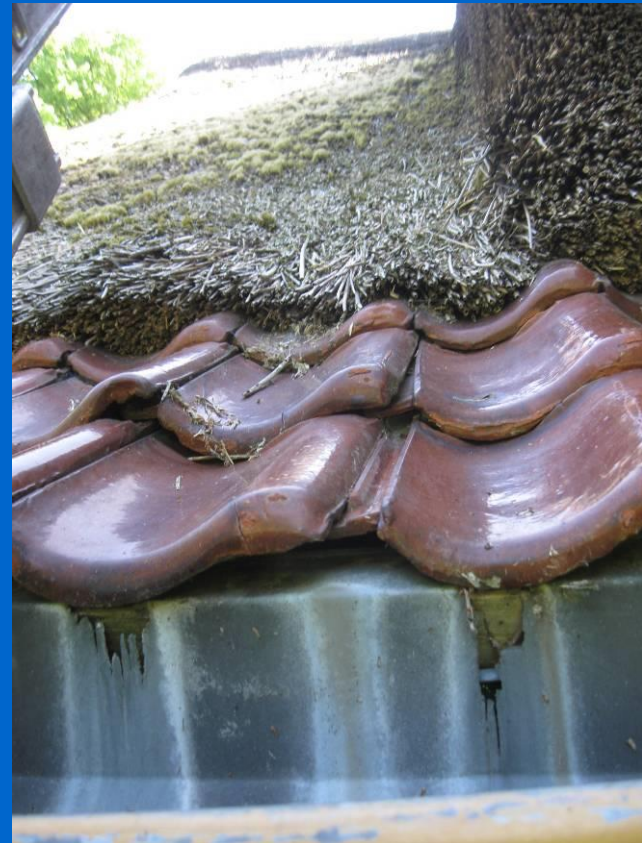
- Door zuren uit riet is het zink compleet vergaan.
- Bij rieten daken alleen koper toepassen.

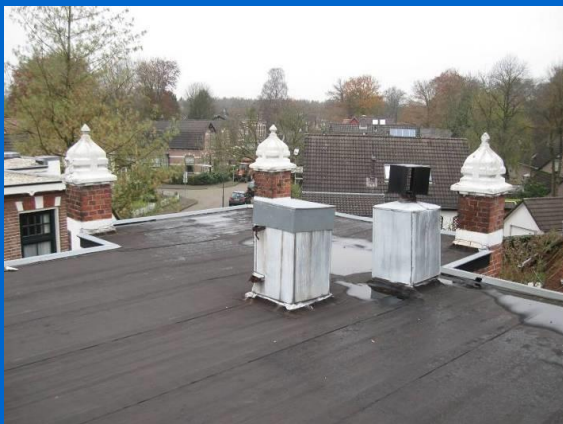
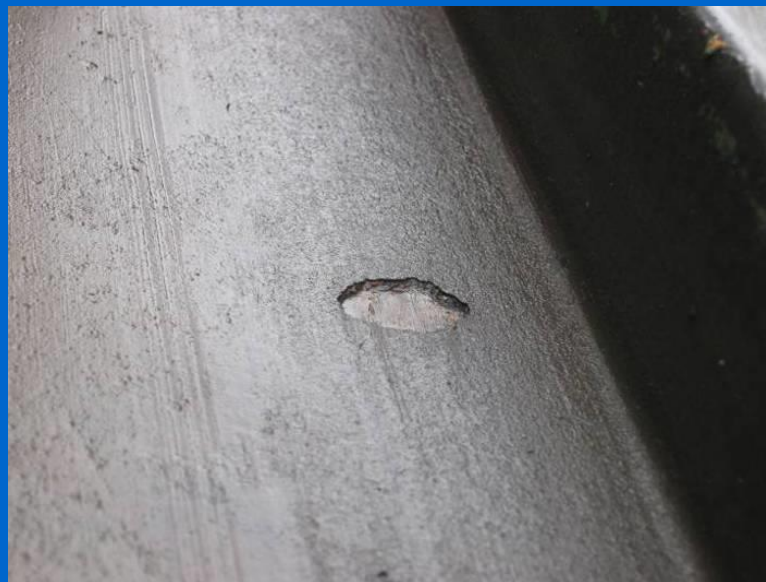
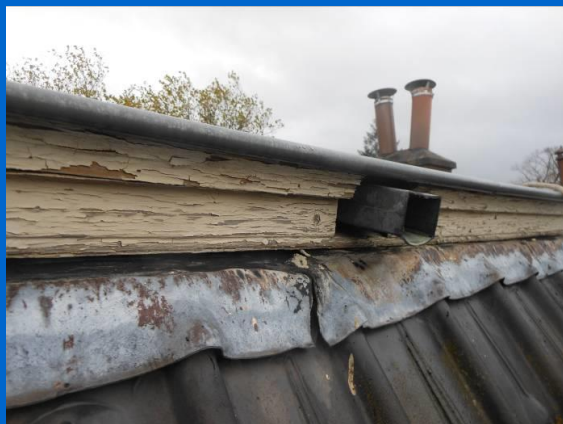
- Bitumenhoudende materialen ontleden onder invloed van het zonlicht (uv-straling) in gedeeltelijk oplosbare stoffen. Dit zijn zuren die de zuurgraad van het overstromende regenwater verhogen. Stroomt dit water via de spuwers en het dak in de lager gelegen zinken goot, dan kan het zink worden aangetast.
- Deze aantasting kan worden voorkomen door de bitumenhoudende dakbedekking te beschermen tegen uv-stralen.

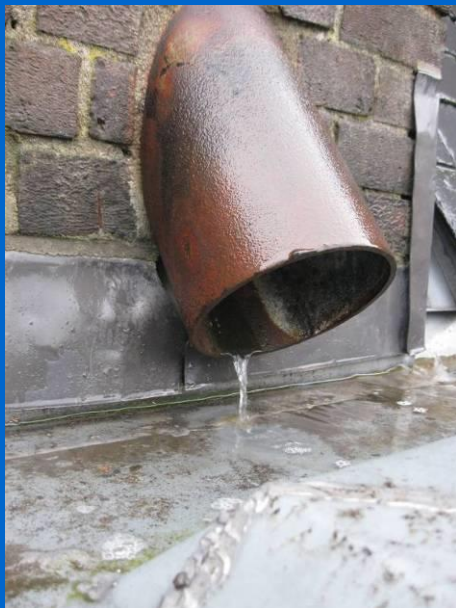
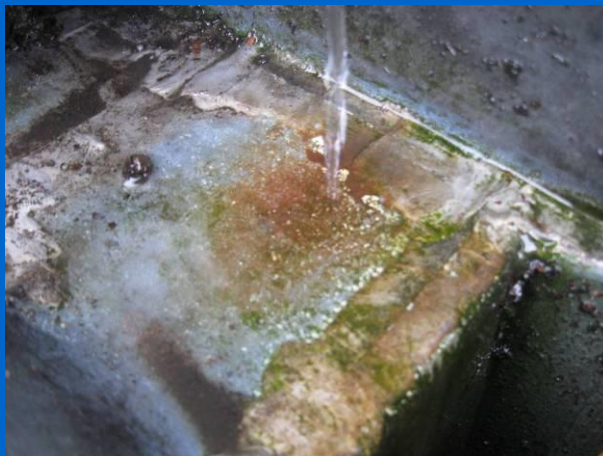
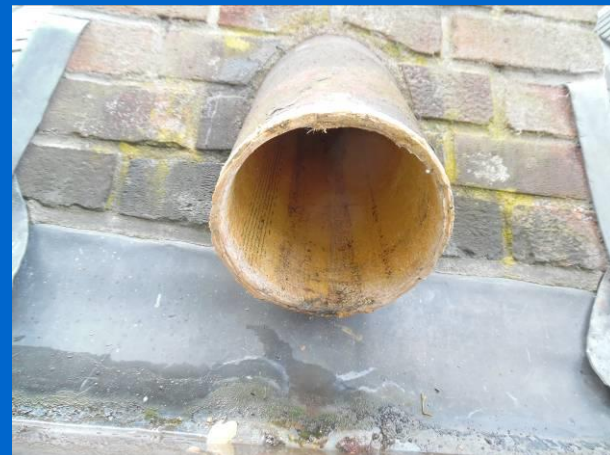
- Foto linksboven: IJzerhoudend regenwater spoelt in een zinken bakgoot.
- Foto midden boven: De gootbekleding uit 2009 vertoont al forse putcorrosie.
- Foto rechtsboven: In 2015 is de pijp voorzien van een epoxylaag, een techniek uit de rioolrenovatie.

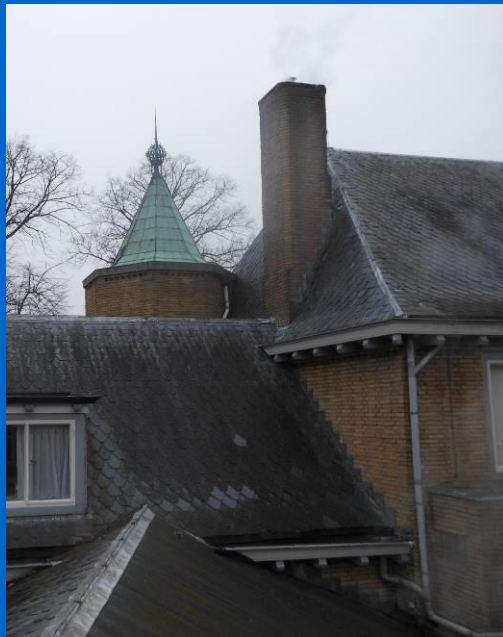
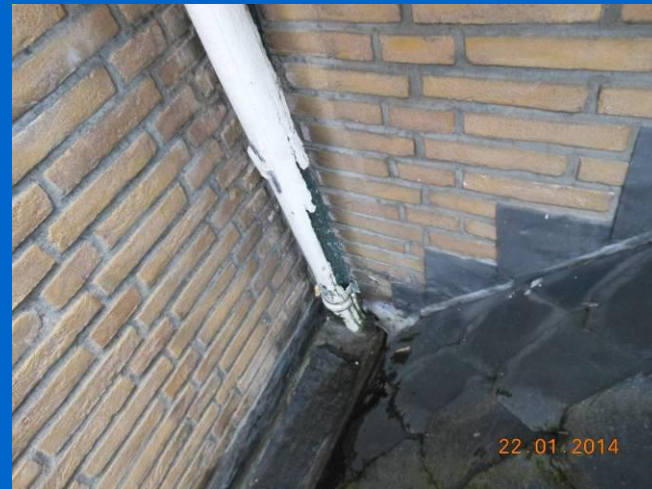
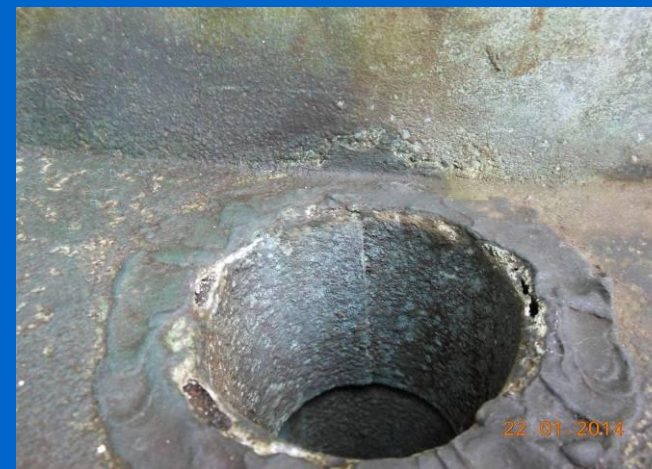
➤ Foto linksboven: Koperen feldak op de torenspits met daaronder zinken goten en hemelwaterafvoeren.

➤ Rechter foto's: Compleet vergane zinken hemelwaterafvoer en gecorrodeerde zinken goten.

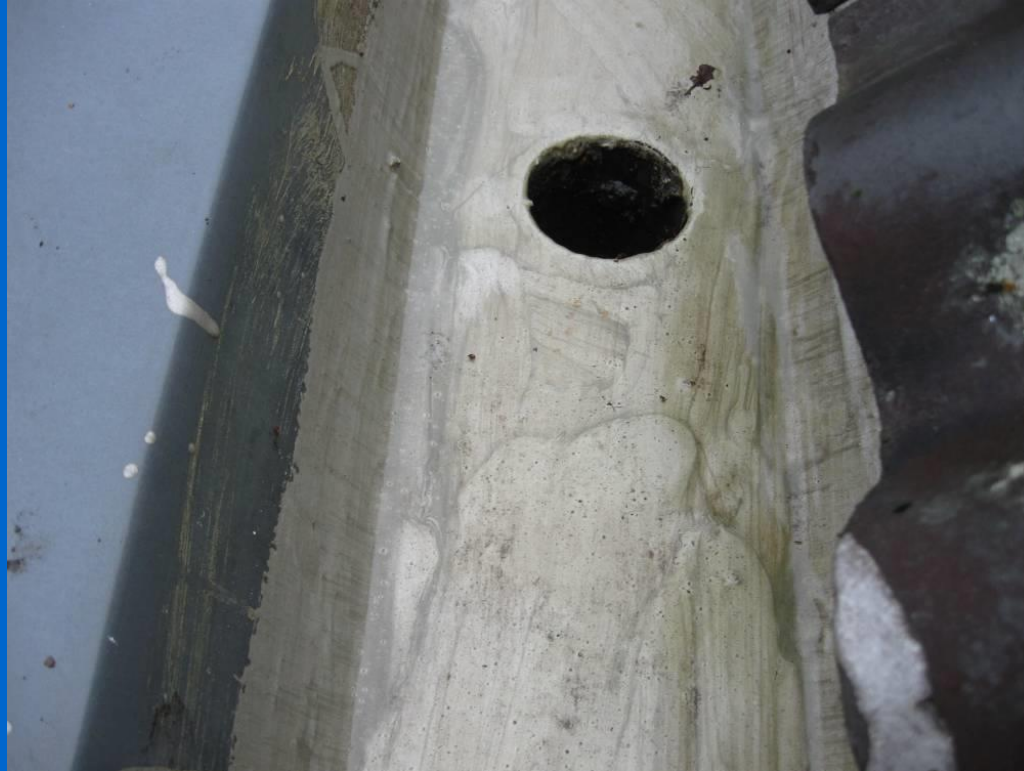
- Om het zink te beschermen tegen agressieve stoffen kan een tweecomponenten coating worden aangebracht.
- Het zink dient vooraf wel goed schoongemaakt en ontvet te worden.

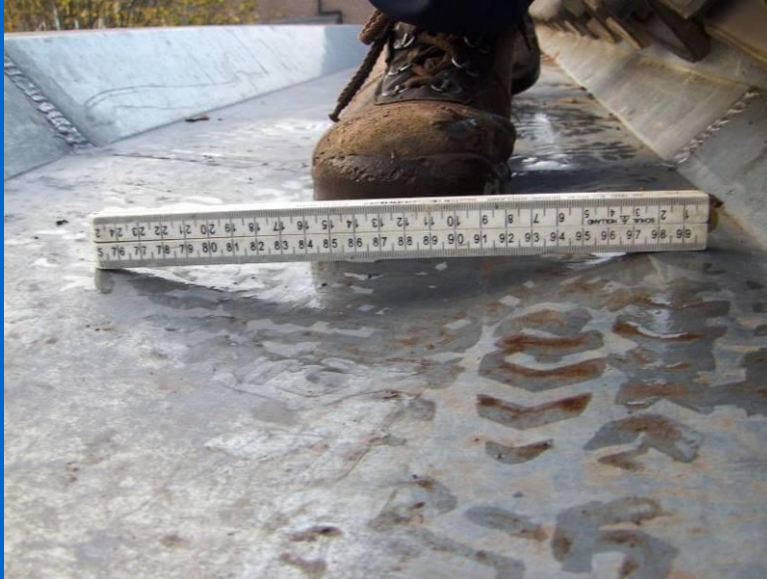
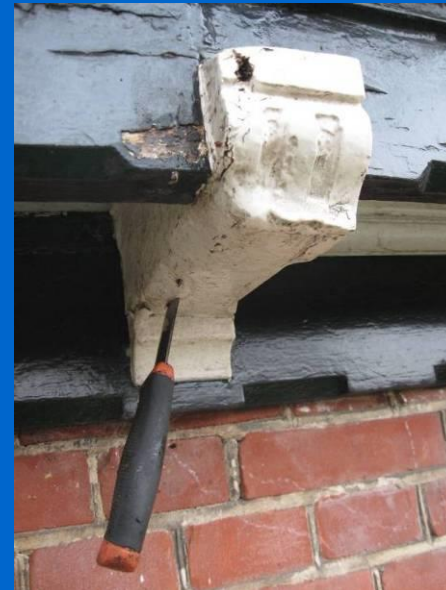
➤ Foto rechtsboven: Het zink is wel vernieuwd, maar de gootbodemplaat niet. Houd met het vervangen van het zink rekening met verborgen gebreken en inrottingen aan de houten gootconstructie. Waar nodig dient de gootbodemplaat te worden hersteld en dient het afschot te worden gecontroleerd en eventueel aangepast. Neem hiervoor ongeschaafd naalddhout en geen multiplex. Multiplex kan zink aantasten.

➤ Foto rechts: Ingerotte gootklos.

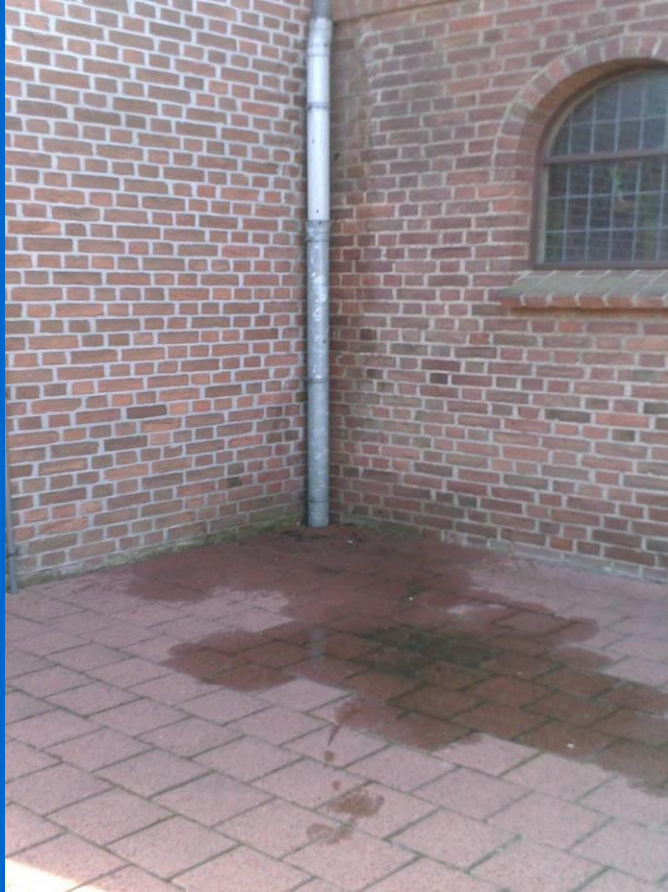
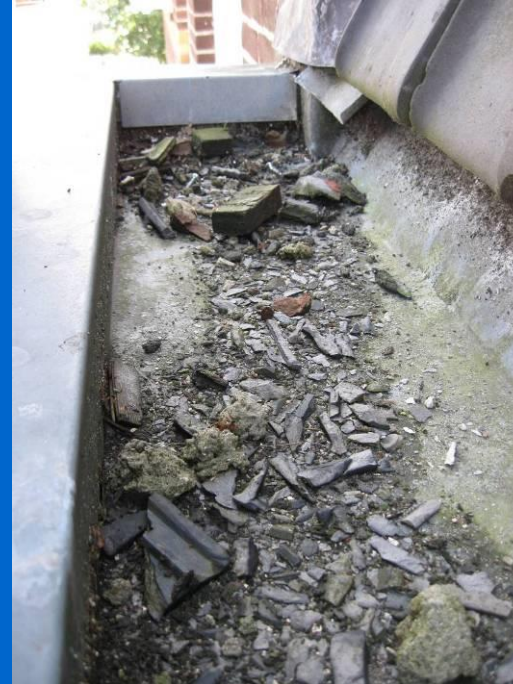
- Foto rechts: Het ondergrondse afvoersysteem zit verstopt.
- Foto links: De oorzaak is bouwafval van recent uitgevoerde onderhoudswerkzaamheden aan het dak.
- Zorg ervoor dat de tapeinden tijdens de werkzaamheden zijn afgedekt en dat de goten na de werkdag wordt schoongemaakt.

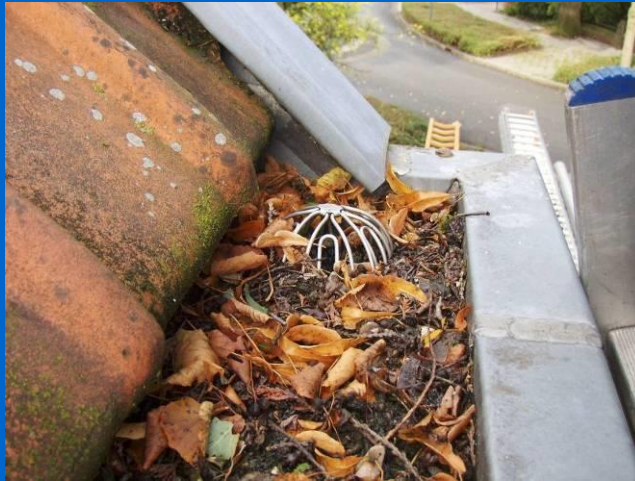
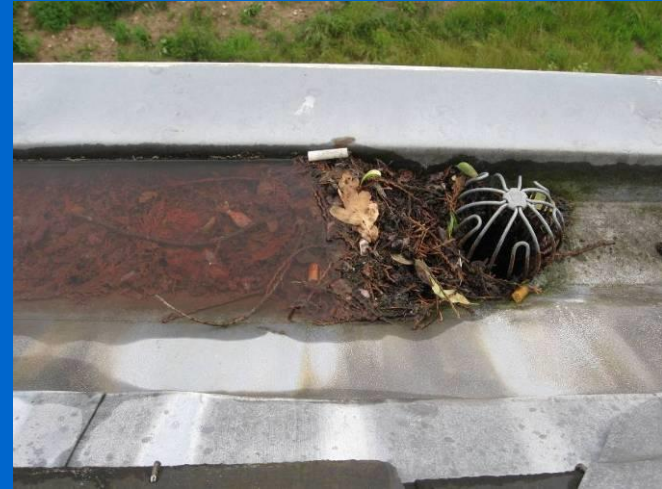
# Boldraadroosters, goed bedoeld, maar het werkt vaak averechts

- Boldraadroosters werken alleen als de goot regelmatig wordt schoongemaakt.
- Meestal gebeurt dit niet en veroorzaken de roosters juist verstoppingen.
- Foto rechts: Een beter alternatief zijn de zogenoemde bladscheiders.

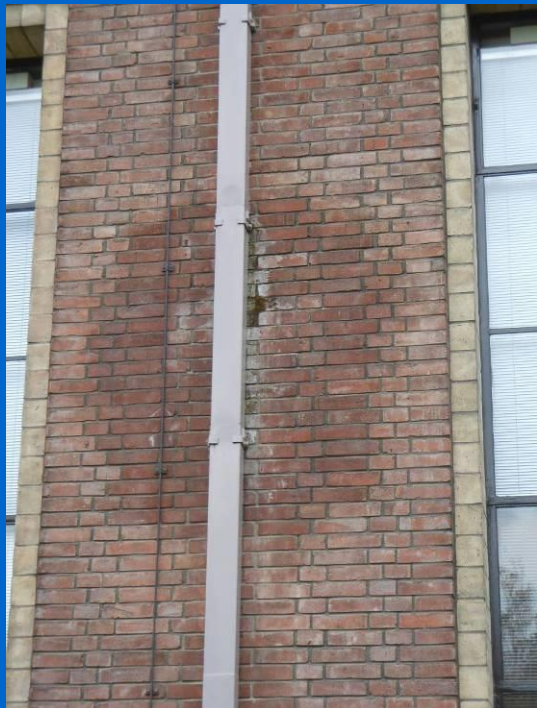
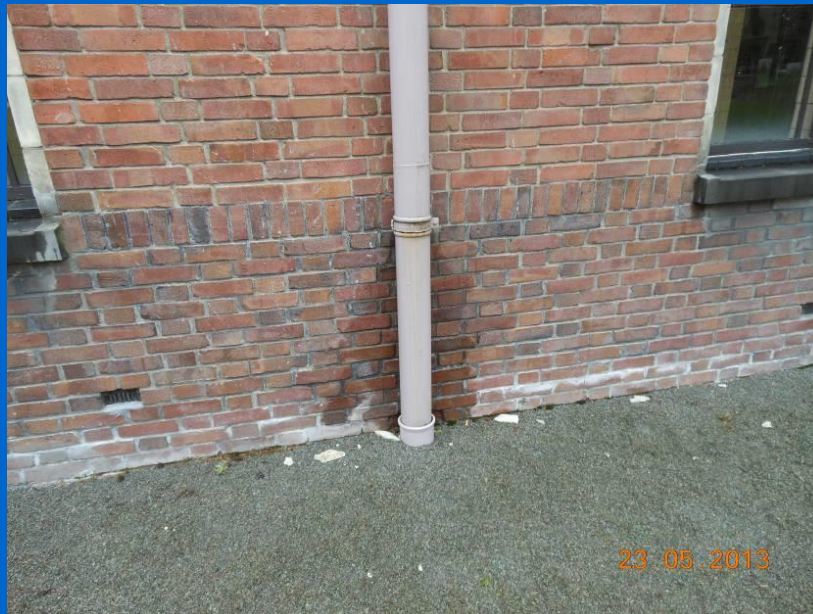
# Gecorrodeerde hemelwaterafvoeren

- Foto linksboven: De achterkant van deze regenpijp is gecorrodeerd en lek.
- Foto rechtsboven: Door roesten van de ijzeren bevestigingsbeugel is het zink gaan corroderen en lek geraakt.

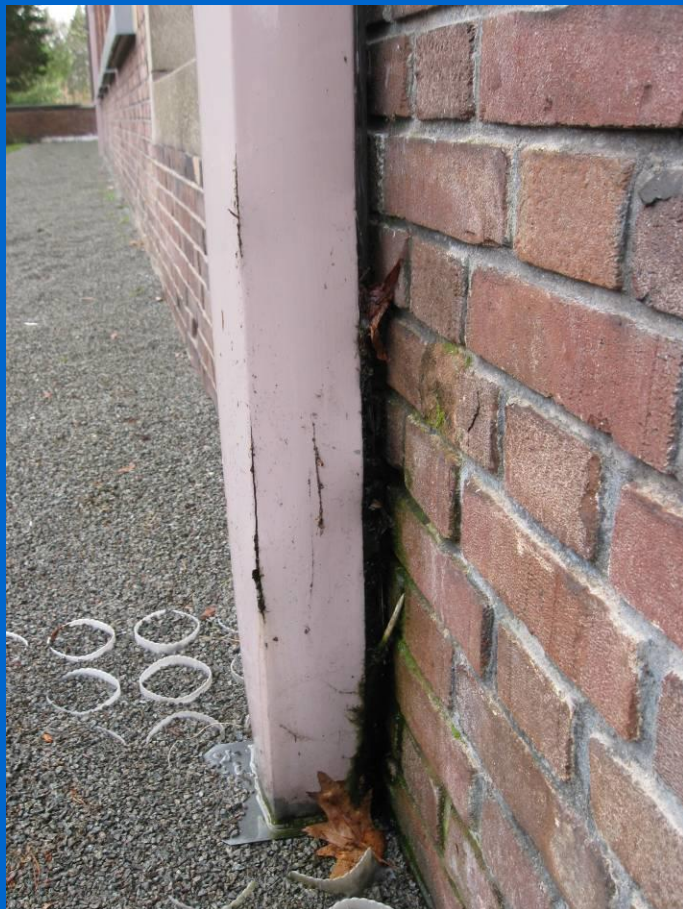
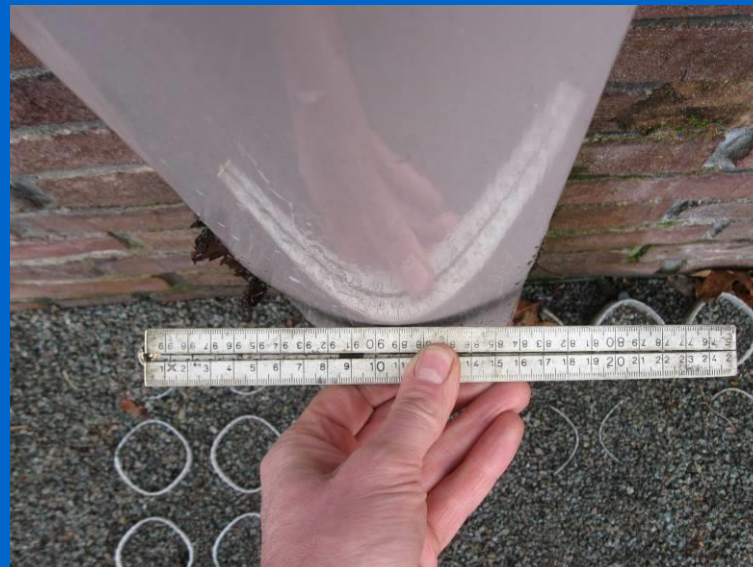
# Kapotgevroren hemelwaterafvoer

➤ Het ondergrondse afvoersysteem is verstopt. Hierdoor bleef water in de pijp staan. Door volumevermeerdering van ijsvorming is het zink uit elkaar gedrukt.

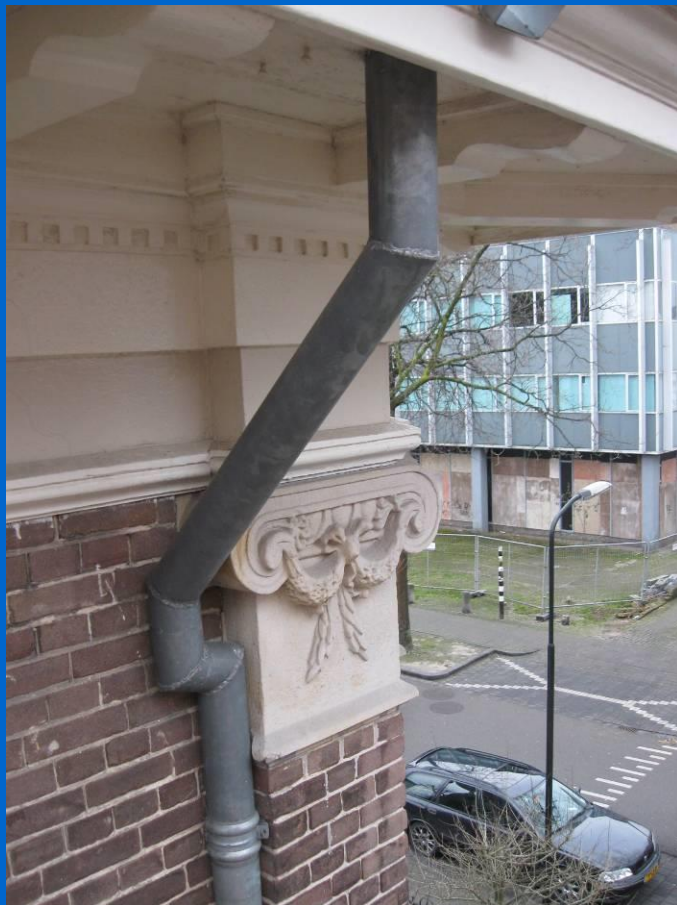
# Ambacht versus kant en klaar

- Foto links: Traditioneel gesoldeerde bochten.
- Foto rechtsboven: Machinaal gefabriceerde “getrokken” bochten.
- Uit monumentaal oogpunt en vanwege het behoud van ambacht verdienen traditioneel gemaakte bochten de voorkeur. Deze zijn wel gevoeliger voor verstoppingen.
